EXPEDIENTE N° : 1902-2016-OEFA/DFSAI/PAS  
ADMINISTRADO : FRESNILLO PERÚ S.A.C.  
PROYECTO DE EXPLORACION : CAUTIVAS  
UBICACIÓN : DISTRITO DE CARABAMBA, PROVINCIA  
DE JULCAN Y DEPARTAMENTO DE LA  
LIBERTAD  
SECTOR : MINERÍA  
MATERIA : COMPROMISOS AMBIENTALES  
RESPONSABILIDAD ADMINISTRATIVA  
MEDIDA CORRECTIVA

**SUMILLA:** *Se declara la existencia de responsabilidad administrativa de Fresnillo Perú S.A.C. al haberse acreditado la comisión de las siguientes conductas infractoras:*

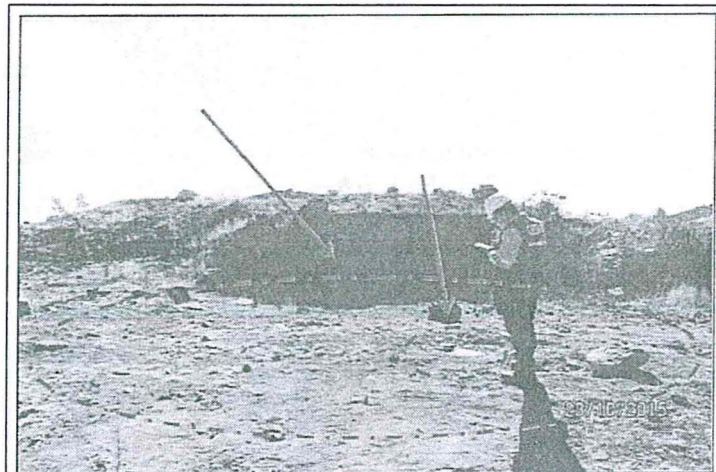
Fotografía N° 1.- La plataforma de perforación presentaba corte del terreno, remoción de suelo y rocas sueltas; asimismo, se verificó un sondaje con código BDC-02, que presentaba un bloque de concreto con una tubería de PVC. Falta perfilar y revegetar (Coordenadas UTM Datum geodésico WGS84: 9 095 366N 764 788E).

- (i) **Acreditar el cierre de las plataformas de perforación BDC-22, BDC-02, BDC-014 y BDC-011, BDC-03, (BDC-08, BDC-08A), BDC-09, BDC-17 y BDC-18 y la plataforma ubicada en las coordenadas UTM WGS84 (9092363N y 764865E) del proyecto de exploración minera "Cautivas", conforme a lo establecido en su instrumento de gestión ambiental.**

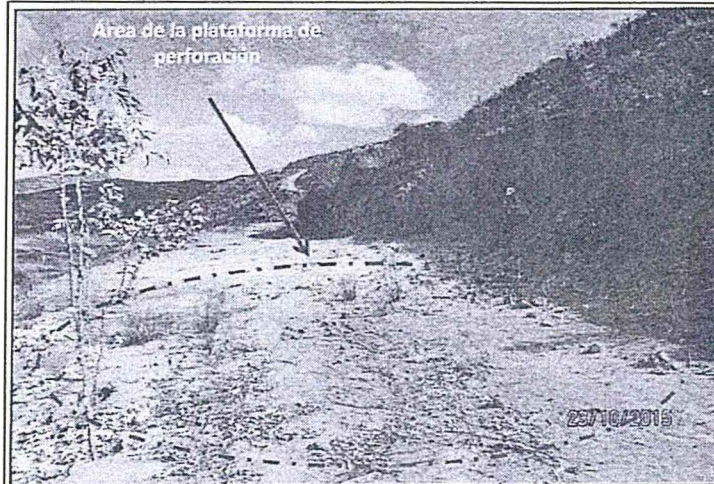
Fotografía N° 3.- La plataforma de perforación presentaba corte del terreno y remoción de suelo; asimismo, se observó deslizamiento de material proveniente del talud de corte. Plataforma de Perforación con código de sondaje BDC-22, falta perfilar y revegetar (Coordenadas UTM Datum geodésico WGS84: 9 095 185N 764 630E).

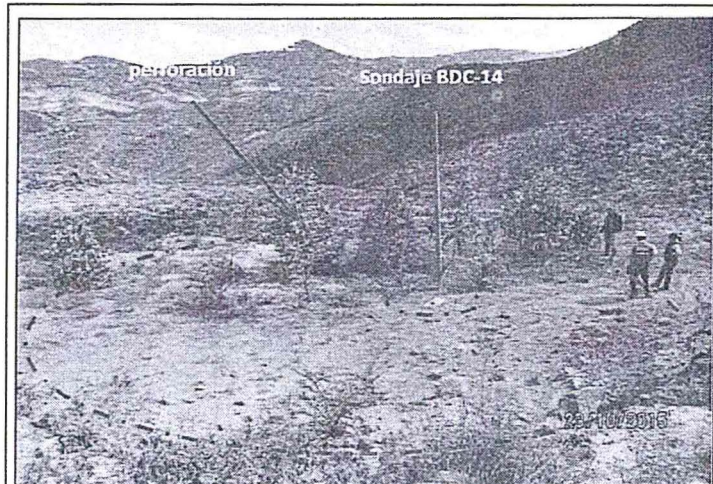
Fotografía N° 5.- La plataforma de perforación presentaba corte del terreno, remoción de suelo y rocas sueltas; asimismo, se verificó un sondaje con código BDC-14, que presentaba un bloque de concreto con una tubería de PVC. Falta perfilar y revegetar (Coordenadas UTM Datum geodésico WGS84: 9 094 946N 763 879E).

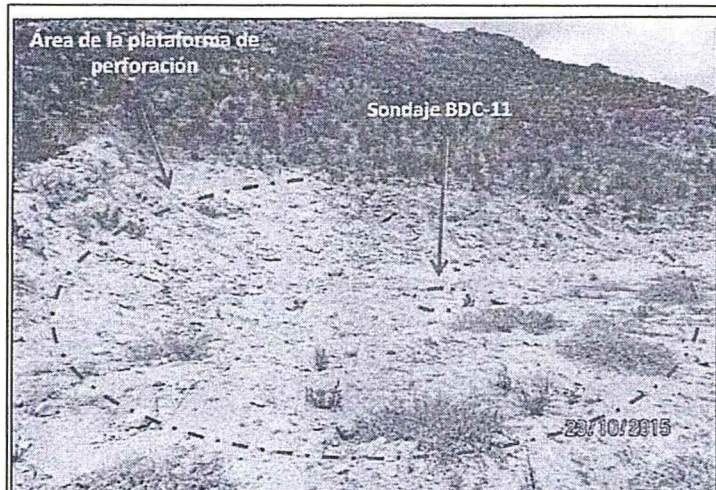
Fotografía N° 9.- La plataforma de perforación presentaba corte del terreno, remoción de suelo y rocas sueltas; asimismo, se verificó un sondaje con código BDC-11, que presentaba un bloque de concreto con una tubería de PVC. Falta perfilar y revegetar (Coordenadas UTM Datum geodésico WGS84: 9 092 580N 764 817E).

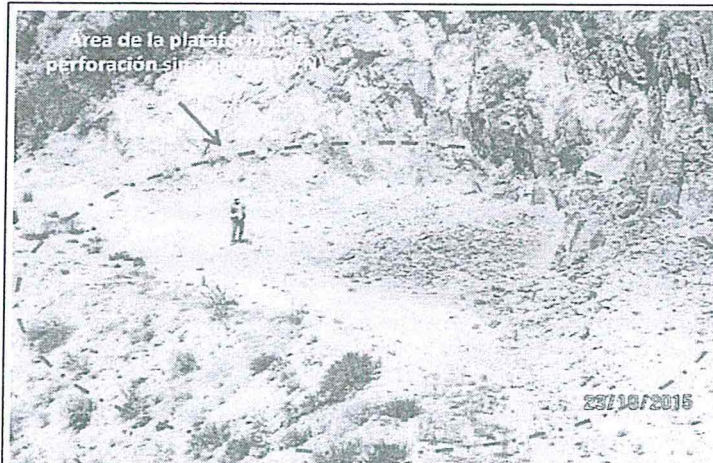
Fotografía N° 12.- La plataforma de perforación presentaba corte del terreno, remoción de suelo y rocas sueltas; asimismo, no se identificó el punto donde se realizó el sondeo. Plataforma de perforación sin placa y sin código de sondaje. Falta perfilar y revegetar (Coordenadas UTM Datum geodésico WGS84: 9 092 363N 764 865E).

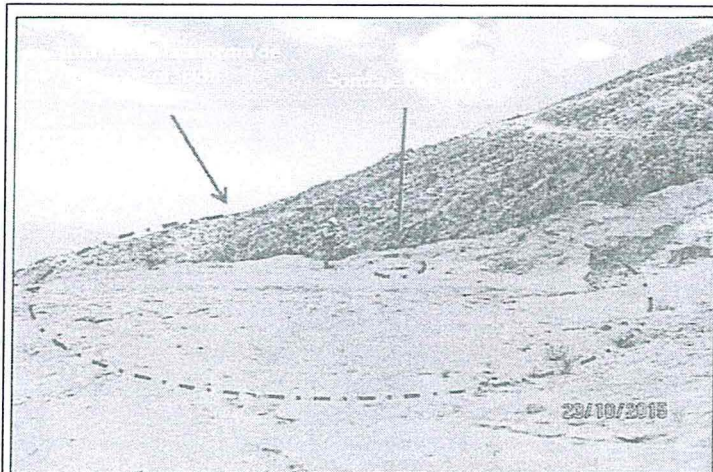
Fotografía N° 13.- La plataforma de perforación presentaba corte del terreno y remoción de suelo; asimismo, se verificó un sondeo con código BDC-03, que presentaba un bloque de concreto con una tubería de PVC. Falta perfilar y revegetar (Coordenadas UTM Datum geodésico WGS84: 9 092 372N 765 234E).

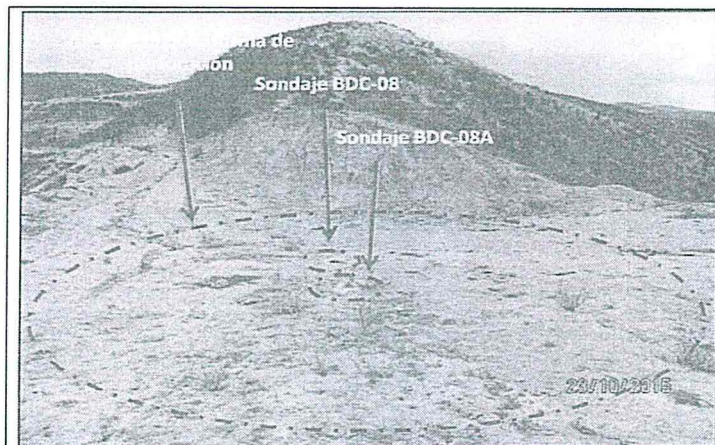
Fotografía N° 15.- La plataforma de perforación presentaba corte del terreno y remoción de suelo. Asimismo, se verificó 02 sondeos con códigos (BDC-08 y BDC-08A), presentando cada uno un bloque de concreto y una tubería de PVC. Falta perfilar y revegetar (Coordenadas UTM Datum geodésico WGS84: 9 092 463N 765 632E).

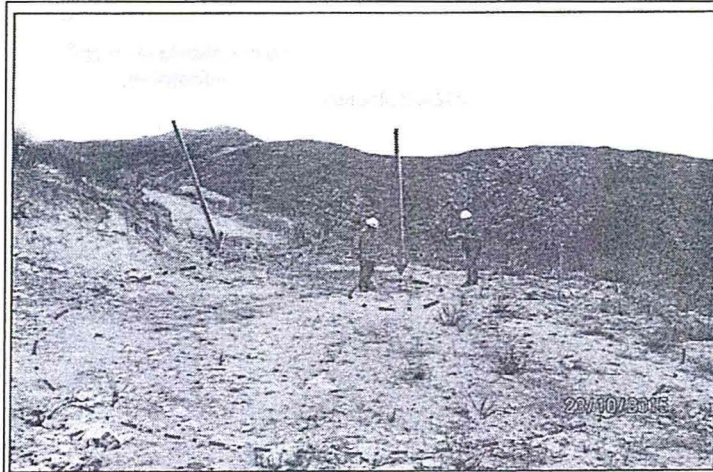
Fotografía N° 27.- La plataforma de perforación presentaba corte del terreno, remoción de suelo y rocas sueltas; asimismo, se verificó un sondaje con código BDC-09, que presentaba un bloque de concreto con una tubería de PVC. Falta perfilar y revegetar (Coordenadas UTM Datum geodésico WGS84: 9 095 610N 764 590E).

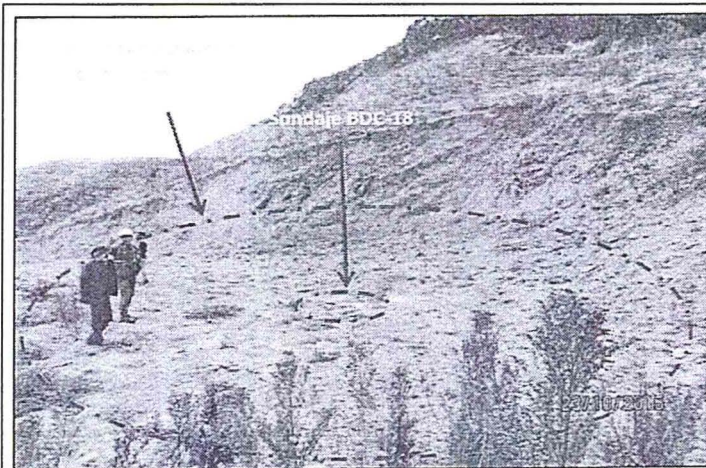
Fotografía N° 30.- La plataforma de perforación presentaba corte del terreno, remoción de suelo y rocas sueltas; asimismo, se verificó un sondaje con código BDC-18, que presentaba un bloque de concreto con una tubería de PVC. Falta perfilar y revegetar (Coordenadas UTM Datum geodésico WGS84: 9 094 911N 766 338E).

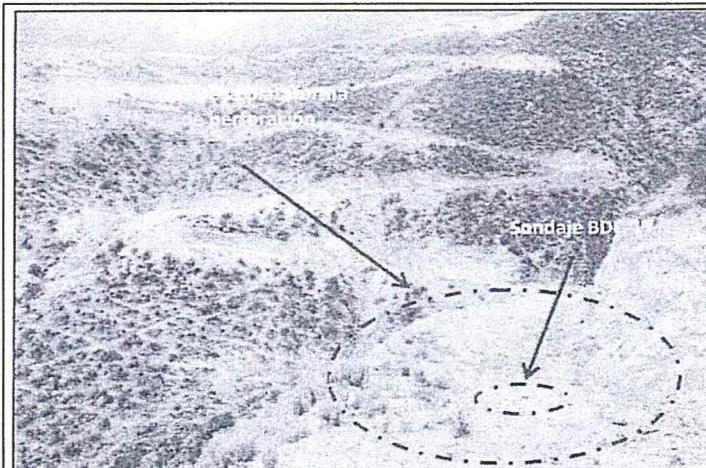
Fotografía N° 33.- La plataforma de perforación presentaba corte del terreno y remoción de suelo. Así mismo se verificó un sondaje con código BDC-17, que presentaba un bloque de concreto con una tubería de PVC. Falta perfilar y revegetar (Coordenadas UTM Datum geodésico WGS84: 9 095 159N 766 339E).

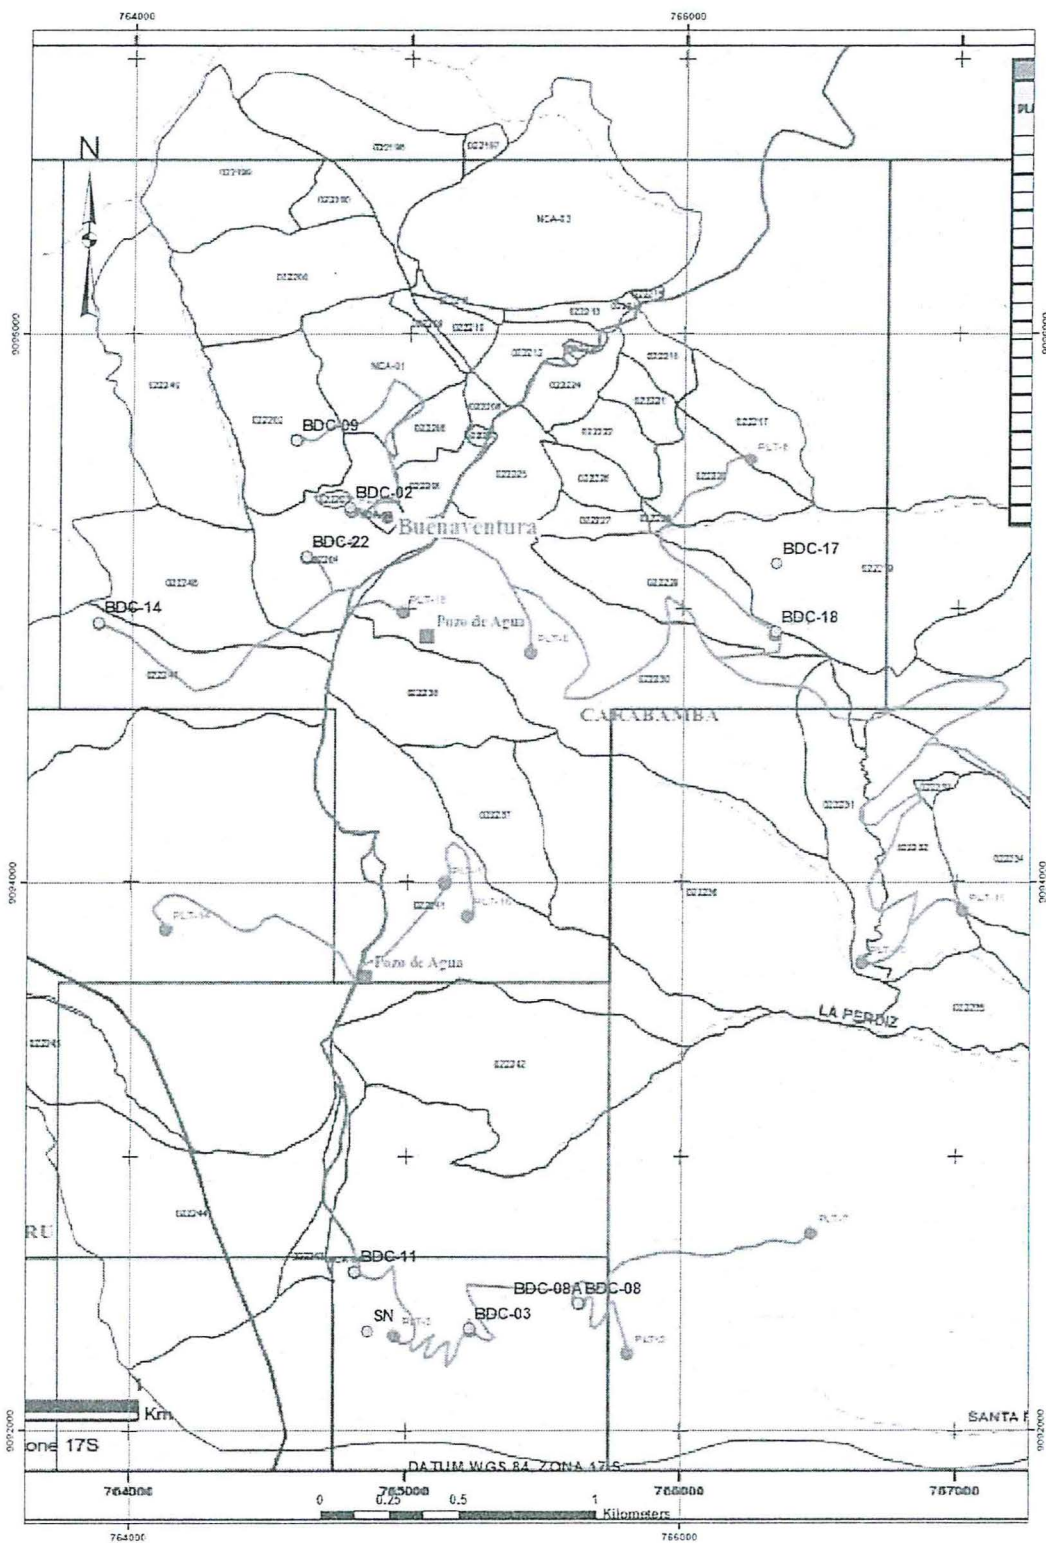
21. En el plano antes mostrado se evidencia que solo las plataformas con código de sondaje BDC-18, BDC-03, BDC-11 y (BDC-08 y BDC-8A) forman parte de los accesos, siendo éstas las únicas que podrían haber sido transferidas a los propietarios de la comunidad de Buenaventura, en virtud de lo declarado en el instrumento de gestión ambiental aprobado.

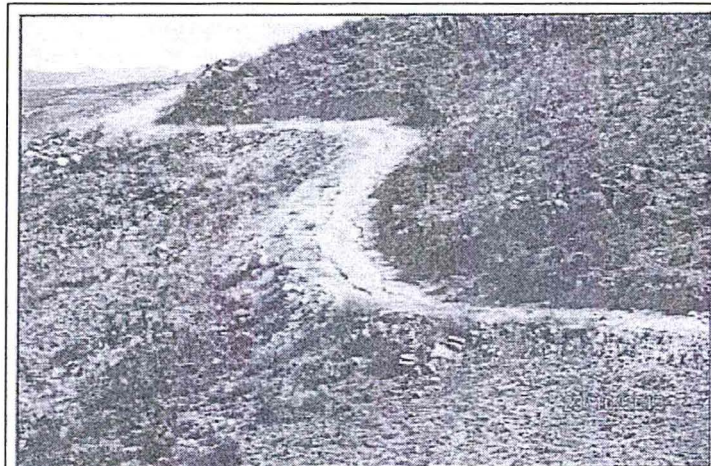
Fotografía N° 38.- Acceso a la plataforma de perforación con código de sondaje BDC-22, en el cual se observó presencia de cárcavas. Falta perfilar y revegetar.

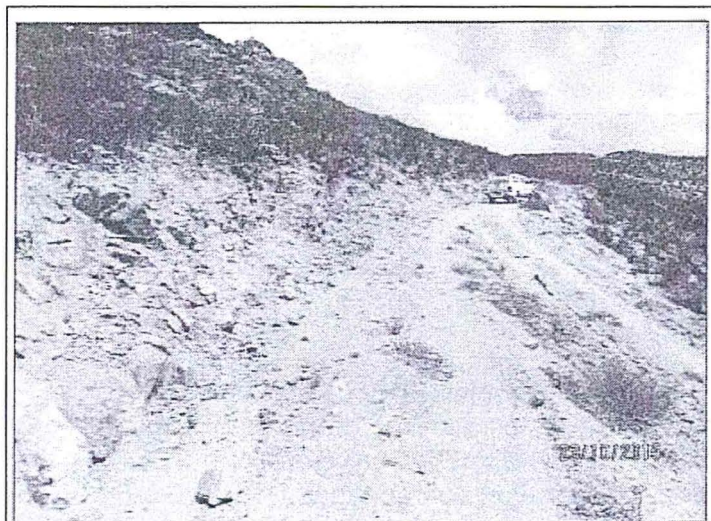
Fotografía N° 42.- Acceso a la plataforma de perforación con código de sondaje BDC-11, en el cual se observó rocas sueltas. Falta perfilar y revegetar.

- (ii) **Acreditar el cierre de los accesos a las plataformas de perforación BDC-011, BDC-03, (BDC-08, BDC-08A), y la plataforma ubicada en las coordenadas UTM WGS84 (9092363N y 764865E) del proyecto de exploración minera "Cautivas", conforme a lo establecido en su instrumento de gestión ambiental.**

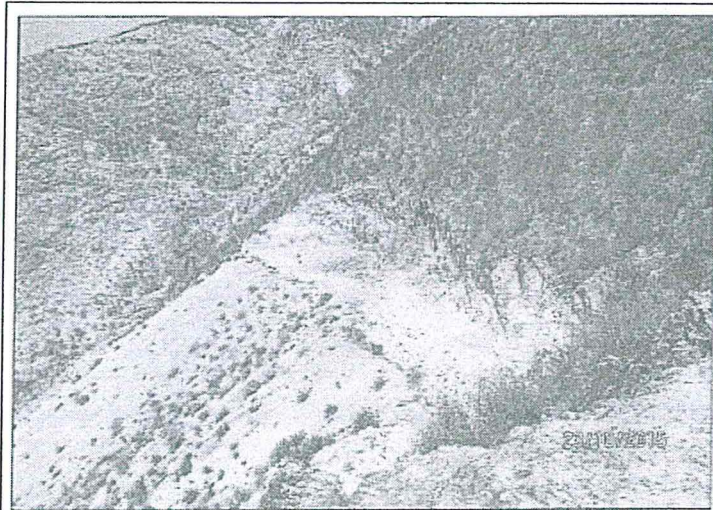
Fotografía N° 45.- Acceso a la plataforma de perforación con coordenadas UTM WGS84 [9092363N, 764865E], en el cual se observó rocas sueltas. Falta perfilar y revegetar.

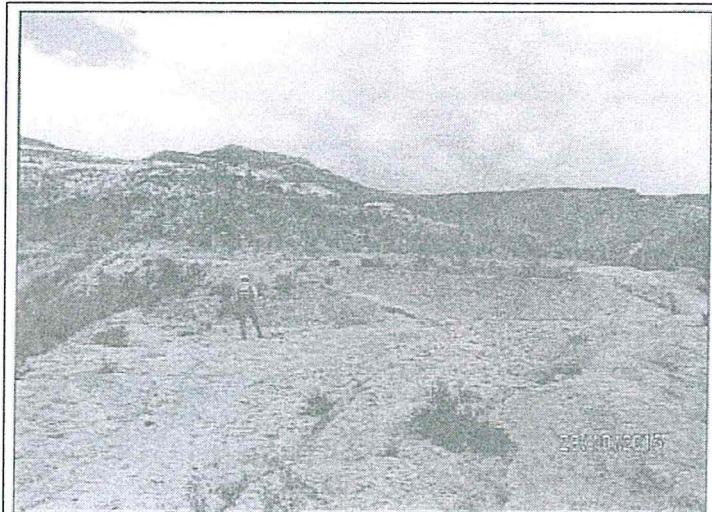
Fotografía N° 47.- Acceso a la plataforma de perforación con código de sondaje BDC-03, en el cual se observó presencia de cárcavas. Falta perfilar y revegetar.

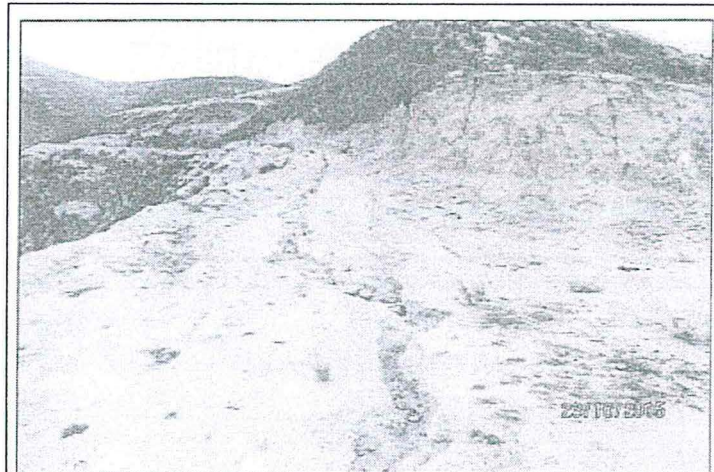
Fotografía N° 49.- Acceso a la plataforma de perforación con código de sondaje BDC-08 y BCD-08A, en el cual se observó presencia de cárcavas. Falta perfilar y revegetar.

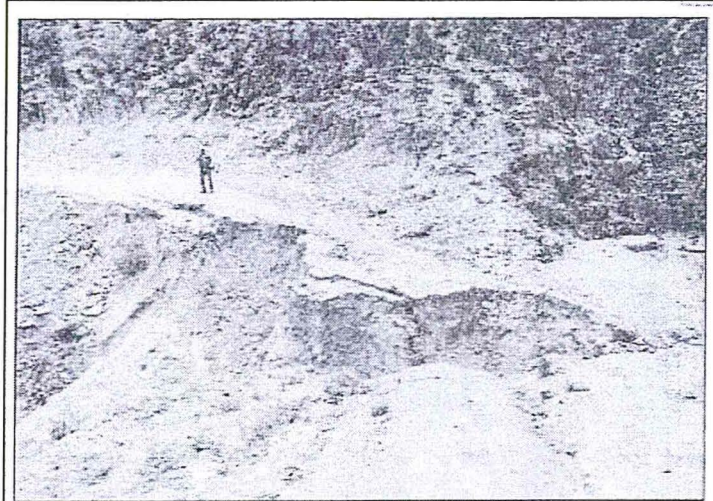
Fotografía N° 51.- Acceso a la plataforma de perforación con código de sondaje BDC-08 y BCD-08A, en el cual se observó presencia de cárcavas. Falta perfilar y revegetar.

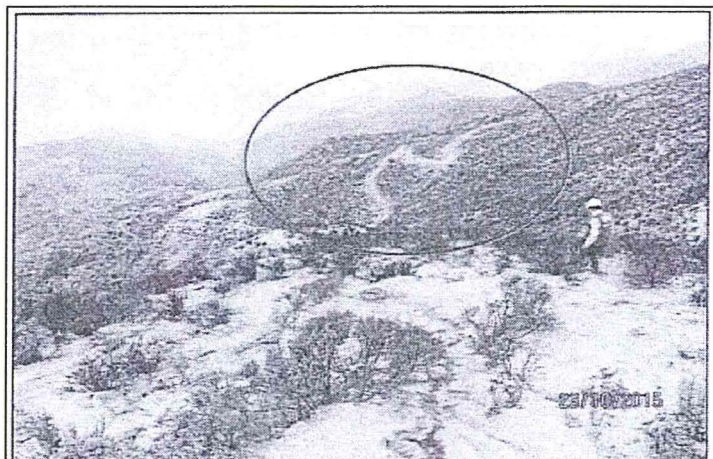
Fotografía N° 62.- Acceso a la plataforma de perforación con código de sondaje BDC-23, se observó presencia de cárcavas. Falta perfilar y revegetar.

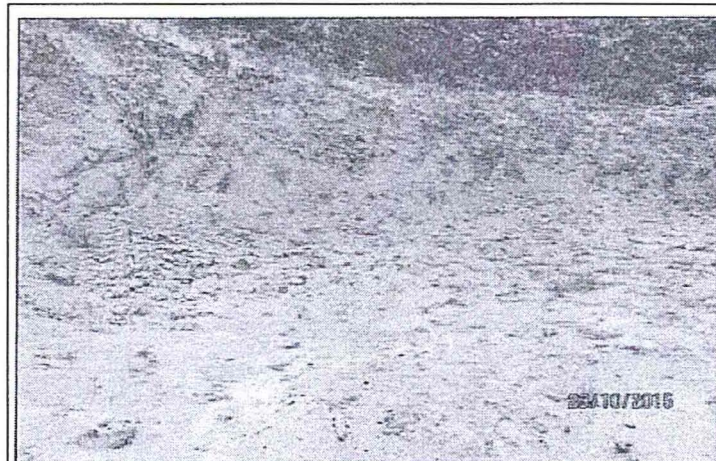
Fotografía N° 64.- Acceso a la plataforma de perforación con código de sondaje BDC-1B, se observó presencia de rocas sueltas. Falta perfilar y revegetar.

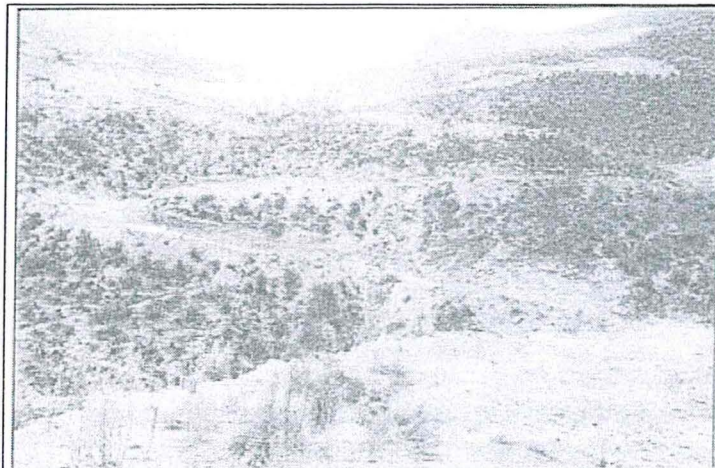
Fotografía N° 65.- Acceso a la plataforma de perforación con código de sondaje BDC-17, se observó presencia de cárcavas, falta perfilar y revegetar.

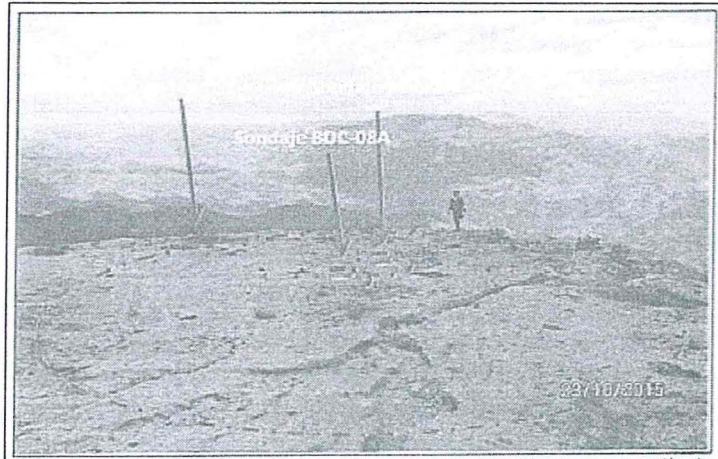
Fotografía N° 16.- La plataforma de perforación presentaba corte del terreno y remoción de suelo. Asimismo, se verificó 02 sondajes con códigos (BDC-08 y BDC-08A), presentando cada uno un bloque de concreto y una tubería de PVC. Falta perfilar y revegetar (Coordenadas UTM Datum geodésico WGS84: 9 092 463N 765 632E).

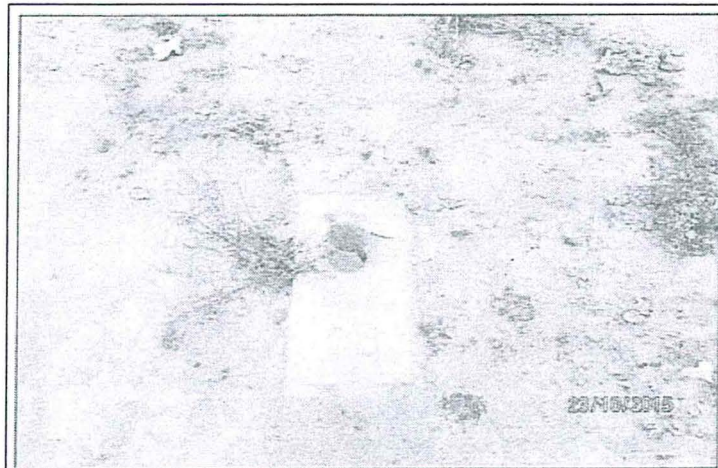
Fotografía N° 17.- Sondaje con código BDC-08. Falta perfilar y revegetar (Coordenadas UTM Datum geodésico WGS84: 9 092 463N 765 632E).

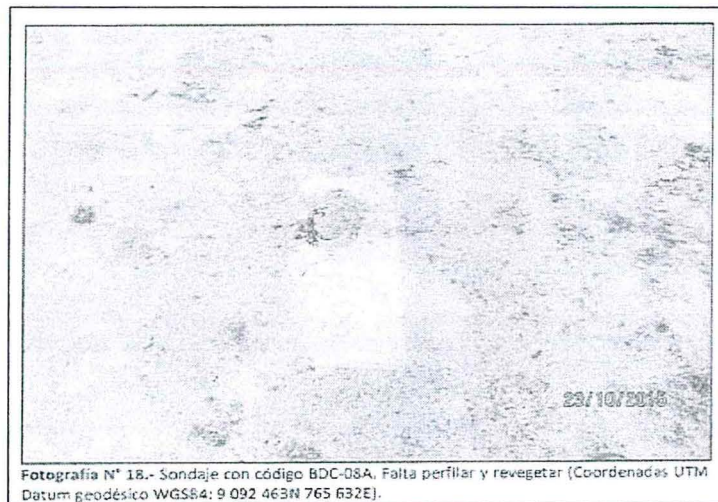
Fotografía N° 18.- Sondaje con código BDC-08A. Falta perfilar y revegetar (Coordenadas UTM Datum geodésico WGS84: 9 092 463N 765 632E).

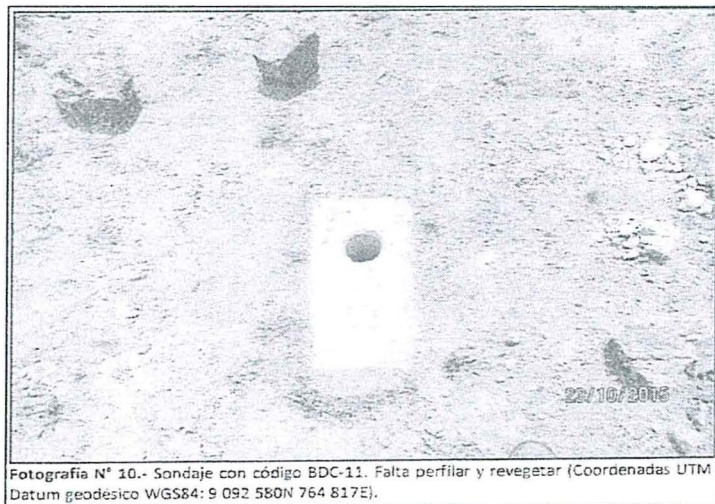
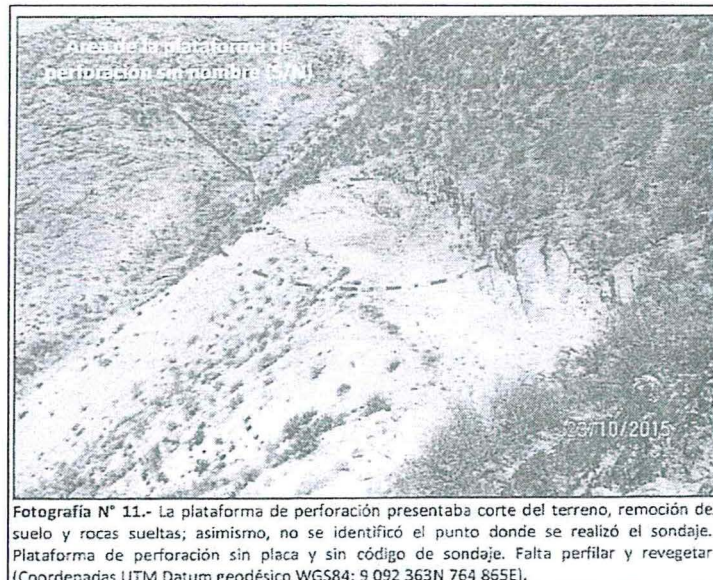
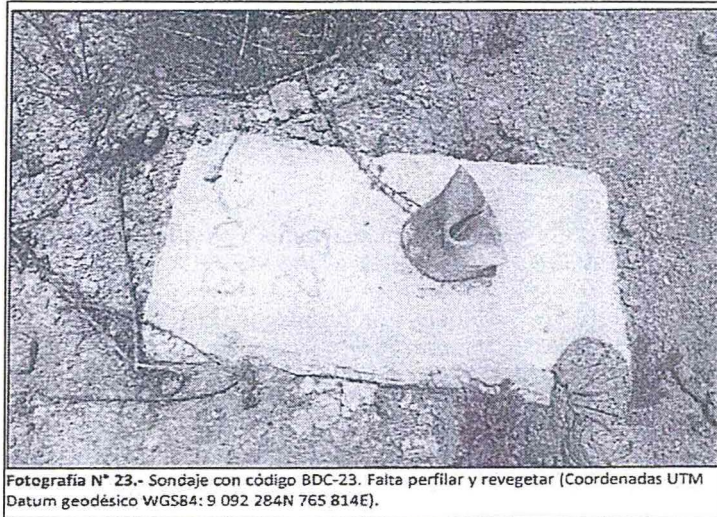
*"Hallazgo N° 05 (de gabinete): la plataforma PLT-3 de perforación ubicada en las coordenadas UTM WGS 84: 9092363N y 764865E y la plataforma PLT-13 con código de sondaje BDC-11, se encontraban a una distancia mayor a los 50 metros de la ubicación declarada en la DIA Cautivas 2012."*

- 116. De acuerdo a lo señalado en el Informe de Supervisión y a las fotografías antes reproducidas, se evidencia que el titular minero ejecutó las plataformas PLT-3, PLT-5 y PLT-13 en una distancia superior a los cincuenta (50) metros lineales de la ubicación aprobada en la DIA Cautivas.
- 117. A continuación, se presenta el siguiente cuadro para una mejor visualización de lo señalado en el parágrafo anterior<sup>48</sup>:

- (iii) **Acreditar el cierre de la plataforma PLT-05 conforme a lo establecido en su instrumento de gestión ambiental**
