EXPEDIENTE N° : 1904-2016-OEFA/DFSAI/PAS
 ADMINISTRADO : BREXIA GOLDPLATA PERÚ S.A.C.¹
 PROYECTO DE EXPLORACIÓN : SUYCKUTAMBO
 UBICACIÓN : DISTRITO DE SUYCKUTAMBO,
 PROVINCIA DE ESPINAR,
 DEPARTAMENTO DE CUSCO
 SECTOR : MINERÍA
 MATERIAS : INSTRUMENTO DE GESTIÓN
 AMBIENTAL
 RESPONSABILIDAD ADMINISTRATIVA

SUMILLA: *Se declara la existencia de responsabilidad administrativa de Brexia Goldplata Perú S.A.C. al haberse acreditado que no rehabilitó ni revegetó las vías de acceso que conducen al área del sondaje DDH-01-07 (2N-B), incumpliendo lo establecido en su instrumento de gestión ambiental, conducta que infringe los Literales a) y c) del Numeral 7.2 del Artículo 7° del Reglamento Ambiental para las Actividades de Exploración Minera, aprobado por Decreto Supremo N° 020-2008-EM, en concordancia con el Artículo 24° de la Ley N° 28611, Ley General del Ambiente, el Artículo 15° de la Ley del Sistema Nacional de Evaluación de Impacto Ambiental y el Artículo 29° del Reglamento de la Ley del Sistema Nacional de Evaluación de Impacto Ambiental, aprobado mediante Decreto Supremo N° 019-2009-MINAM.*

Lima, 31 de marzo del 2017

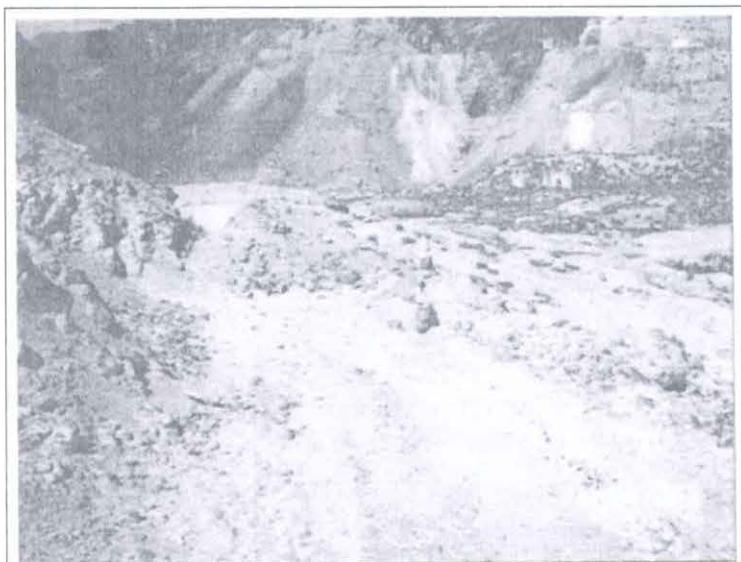
Foto N° 01: Hallazgo N° 01. Se observa que el titular no ha realizado la remediación de los accesos que van hacia el área de los sondajes DDH-01-07

17. Conforme a lo señalado en el Informe de Supervisión y a la Fotografía N° 1, se evidencia que el área que comprende las vías de acceso al sondaje DDH-01-07 está disturbada por cuanto el titular minero no habría realizado la rehabilitación ni la revegetación de la misma, pese a que formaban parte de sus actividades de cierre, incumpliendo lo establecido en su instrumento de gestión ambiental.

44. De la revisión de esta fotografía, se observa que los cuestionados accesos se encuentran totalmente revegetados habiéndose rehabilitado el área disturbada, por tal motivo, es posible concluir que Brexia ha cumplido con corregir el hecho materia de imputación.

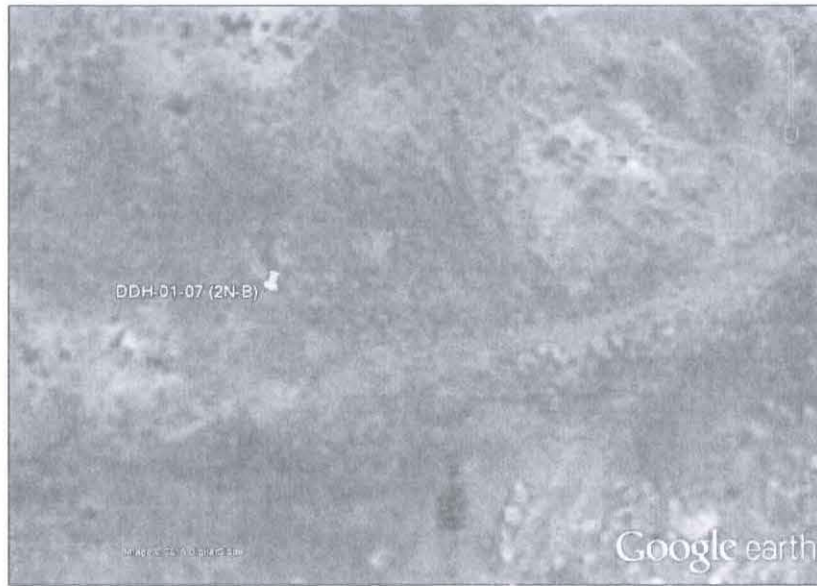
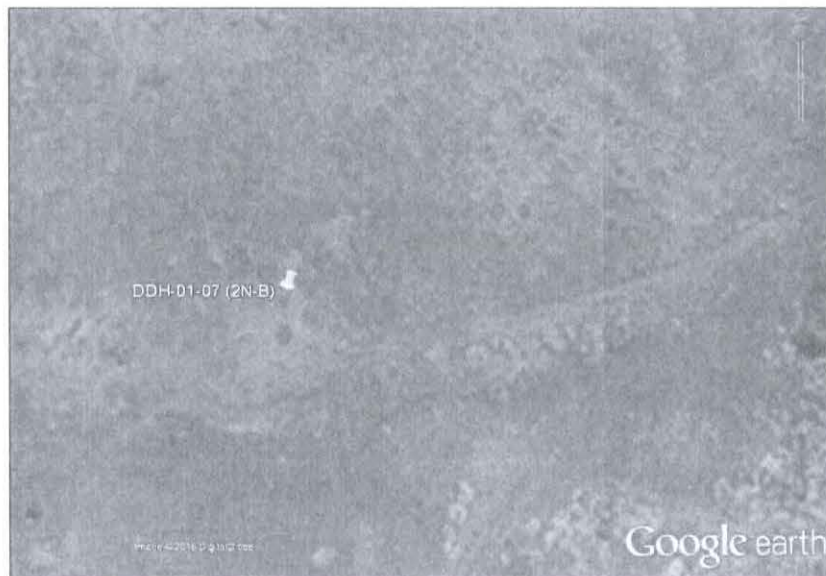
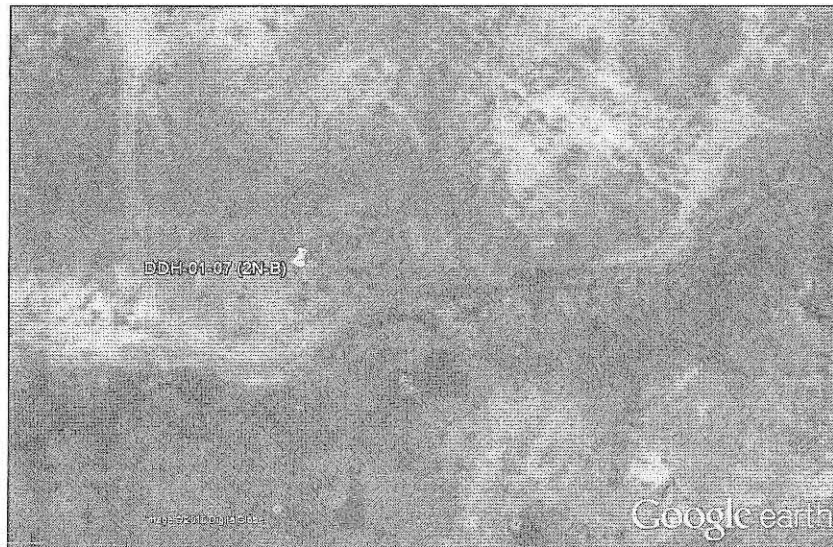
23. Al respecto, de la comparación de las imágenes satelitales se tiene que en el año 2003, esto es, antes de la realización del proyecto de exploración minera "Suyckutambo" solo existía un acceso al lado derecho de la ubicación del sondaje DDH-01-07 (2N-B); mientras que en el 2011 se observan dos vías de accesos que se cruzan para desembocar en el lado superior izquierdo de la ubicación del mencionado sondaje, las mismas que se encuentran disturbadas, coincidiendo con lo observado en campo durante la Supervisión Regular 2013; asimismo, se advierte también que dichos caminos se mantuvieron disturbados en el 2016.

24. Entonces, considerando el estado del área antes y después del proyecto de exploración minera "Suyckutambo" es posible concluir que los accesos observados en las imágenes del 2011 y 2016 fueron ejecutados por el titular minero. Asimismo, es pertinente indicar que si bien el titular minero alegó que los accesos materia de cuestionamiento eran preexistentes, no presentó medios probatorios tales como planos, mapas de componentes, línea base u otro documento que sustente su dicho.

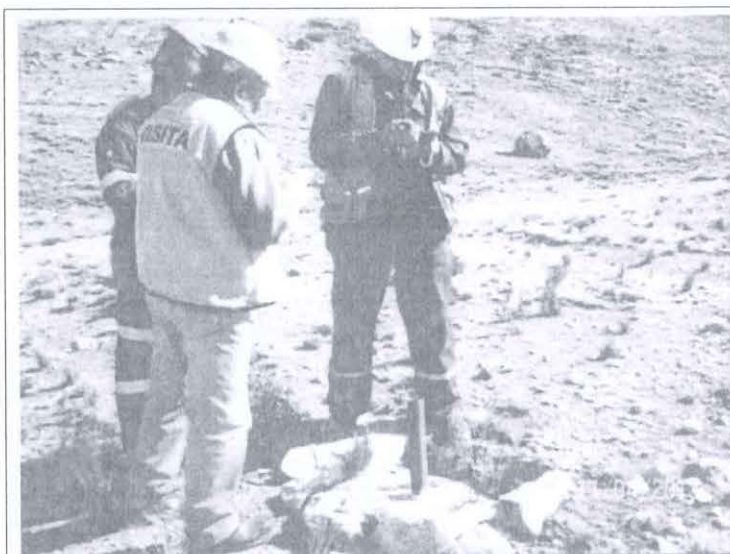
Foto N° 02: Hallazgo N° 02, En el sondaje DDH-01-07, Se observó que el hueco dejado por la perforación, esta descubierto.

57. De las imágenes se advierte que Brexia realizó el cierre de las plataformas de perforación DDH-01-07; DDH-02-07, DDH-03-07 y DDH-05-07 materia de cuestionamiento en el presente procedimiento, conforme lo previsto en su instrumento de gestión ambiental.

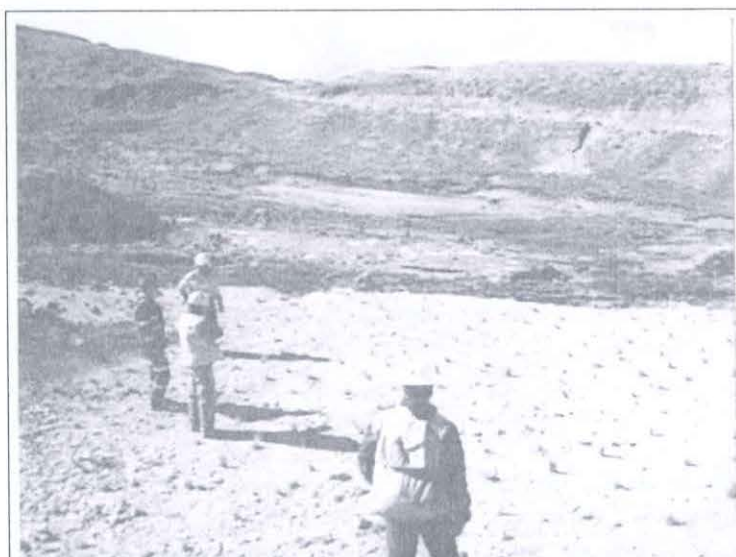
Foto N° 03: Hallazgo N° 03, En el sondaje DDH-02-07, Se observó que el hueco dejado por la perforación esta descubierto. Asimismo se evidencio bofedal a 20m de distancia aproximadamente.

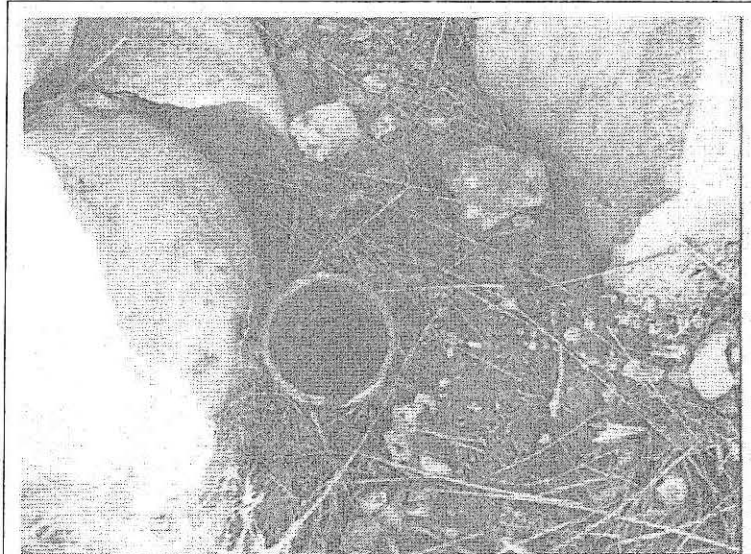
Foto N° 04: Hallazgo N° 04, En el sondaje DDH-03-07. Se observó que el hueco dejado por la perforación esta colmatado de agua. Asimismo en la supervisión anterior se observa que la obturación no es acorde con la Declaración jurada, también se evidencio bofedal a 30 m. de distancia aproximadamente

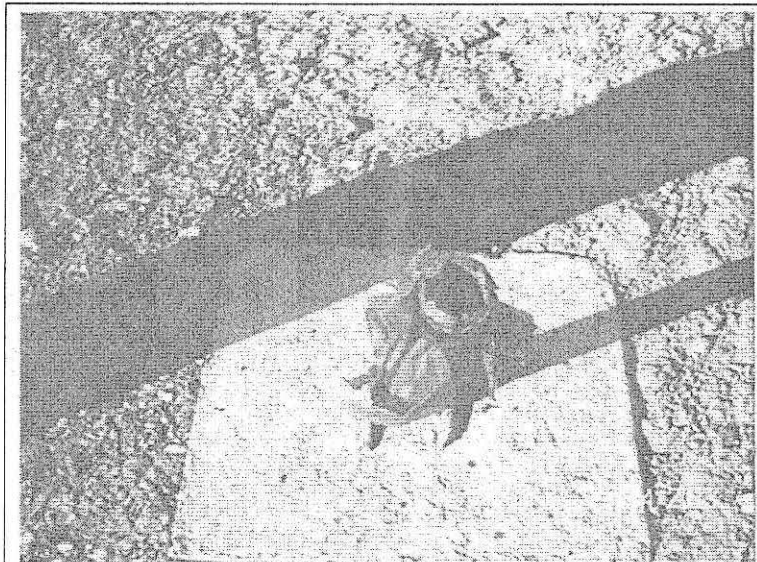
Foto N° 05: Hallazgo N° 05, En el sondaje DDH-05-07. Se observó que el hueco dejado por la perforación, esta descubierto.

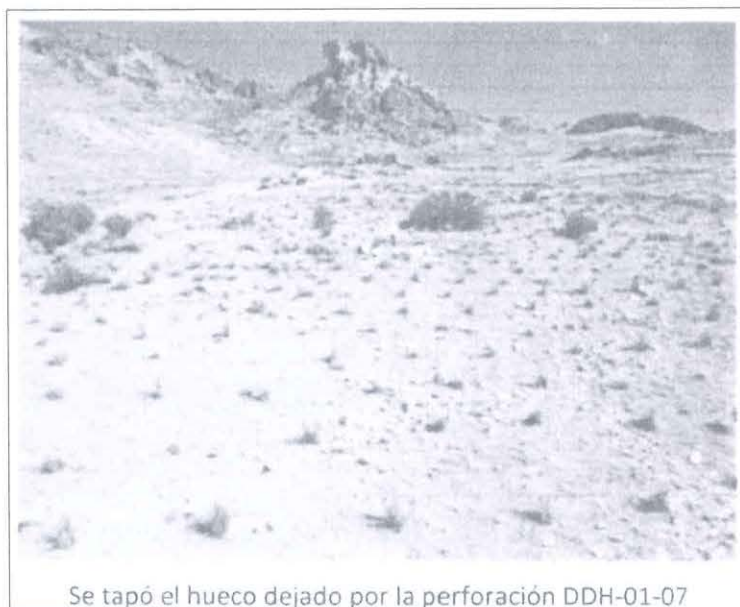
Se tapó el hueco dejado por la perforación DDH-01-07
