EXPEDIENTE N° : 2173-2016-OEFA/DFSAI/PAS
 ADMINISTRADO : COMPAÑÍA MINERA BARBASTRO S.A.C.¹
 PROYECTO DE EXPLORACIÓN : MINA MARTA
 UNIDAD MINERA : MARTA
 UBICACIÓN : DISTRITO DE HUANDO, PROVINCIA Y
 DEPARTAMENTO DE HUANCVELICA
 SECTOR : MINERÍA
 MATERIAS : INSTRUMENTO DE GESTIÓN
 AMBIENTAL
 RESPONSABILIDAD ADMINISTRATIVA

SUMILLA: *Se declara la existencia de responsabilidad administrativa de Compañía de Compañía Minera Barbastro S.A.C. al haberse acreditado la comisión de las siguientes infracciones administrativas:*

Lima, 25 de abril del 2017

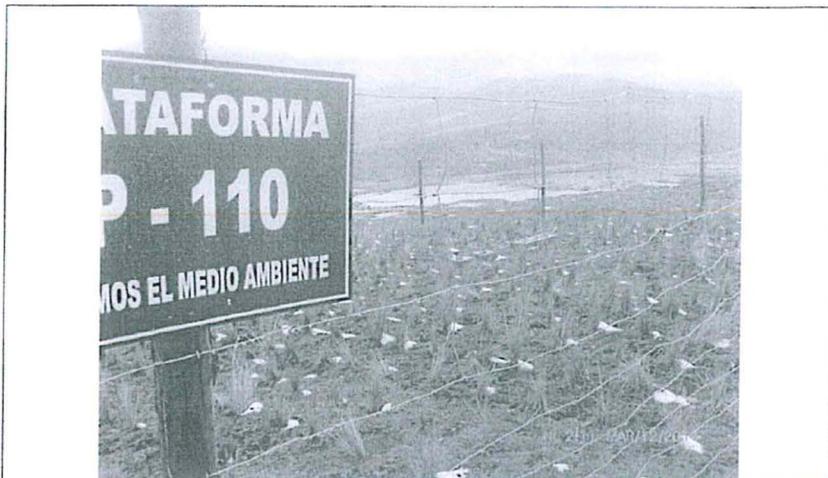
Fotografía N° 60.- HALLAZGO 01: Vista de la plataforma PLT-110, donde se verificó un acceso secundario sin remediar.

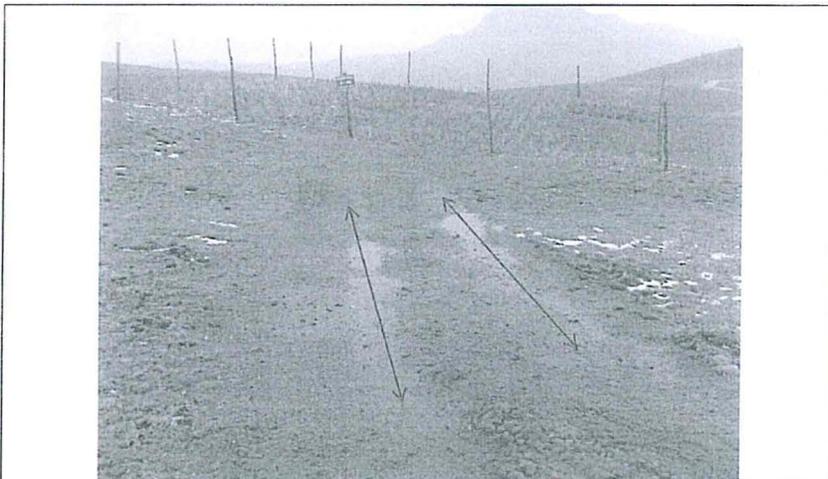
Fotografía N° 61.- HALLAZGO 01: Otra vista del sector contiguo de la plataforma PLT-110, donde se observa el acceso secundario sin remediar o no rehabilitado.

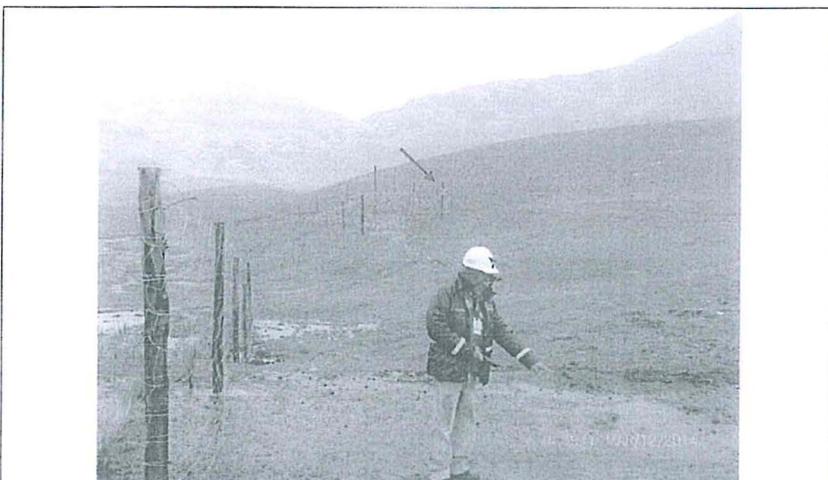
Fotografía N° 62.- HALLAZGO 01: Al fondo se ve la plataforma PLT-107 como lo indica la flecha, con un acceso sin remediar, también se puede observar al supervisor del OEFA señalando el otro acceso sin remediar que va a la plataforma PLT-121.

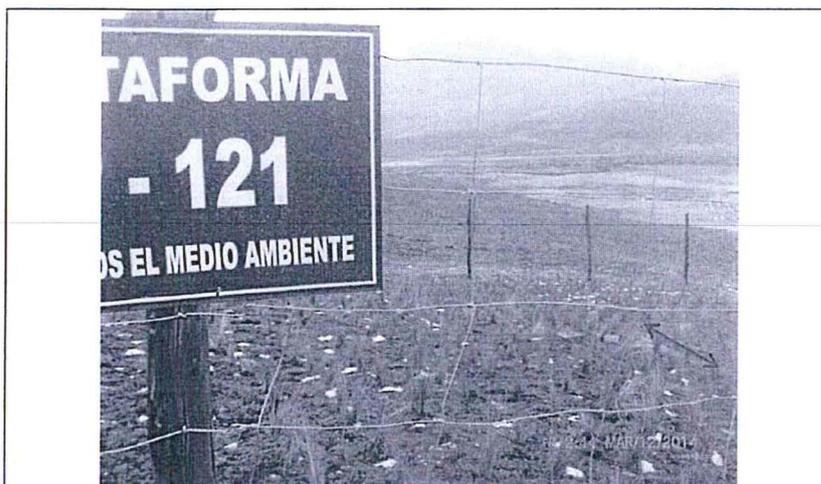
Fotografía N° 63.- HALLAZGO 01: Vista del cartel de la plataforma PLT-121, donde se verificó un acceso secundario sin remediar.

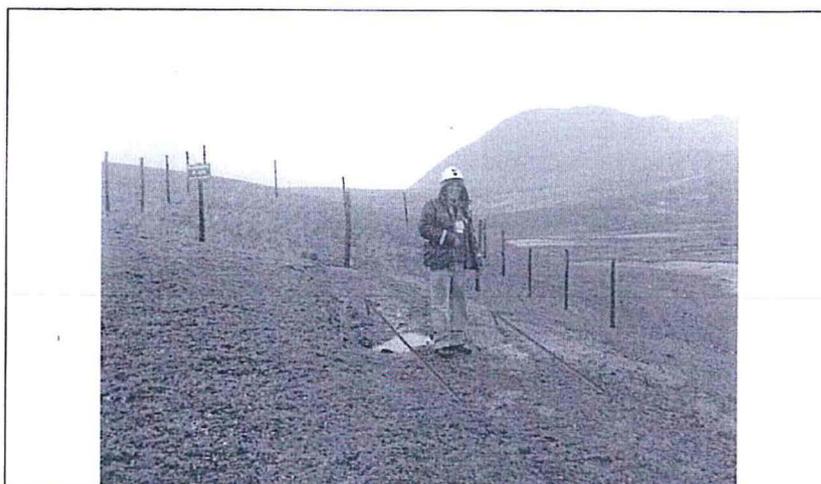
Fotografía N° 64.- HALLAZGO 01: Vista del sector contiguo de la plataforma PLT-121, donde se observa el acceso secundario sin remediar, también se ve a la plataforma PLT-116 compartiendo el mismo acceso no remediado.

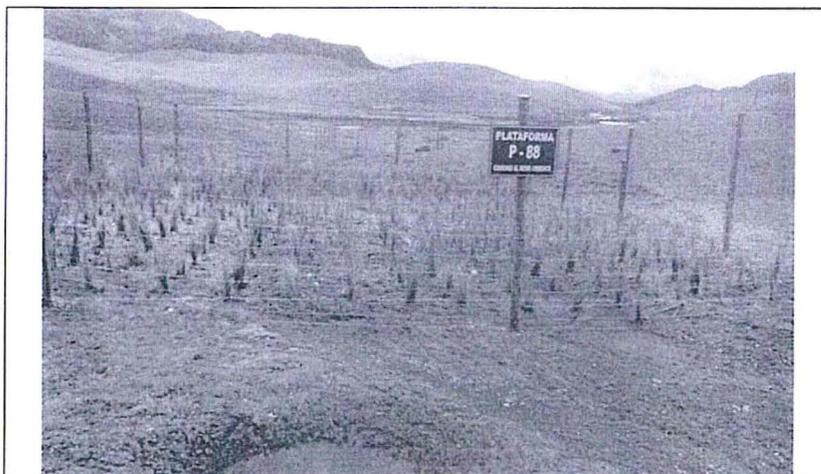
Fotografía N° 65.- HALLAZGO 01: Plataforma PLT-88 revegetada y remediada, pero con un acceso no remediado.

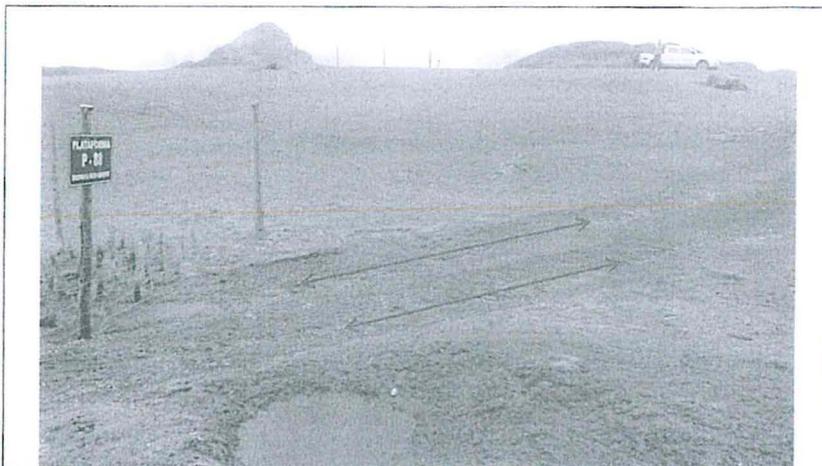
Fotografía N° 66.- HALLAZGO 01: Otra vista de la plataforma PLT-88 mostrando el acceso no remediado.

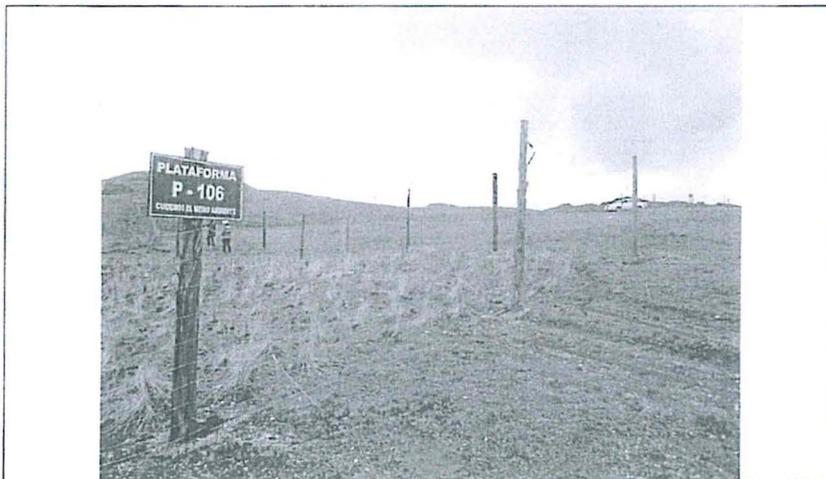
Fotografía N° 67.- HALLAZGO 01: En la vista se puede apreciar la plataforma PLT-106 con acceso no remediado.

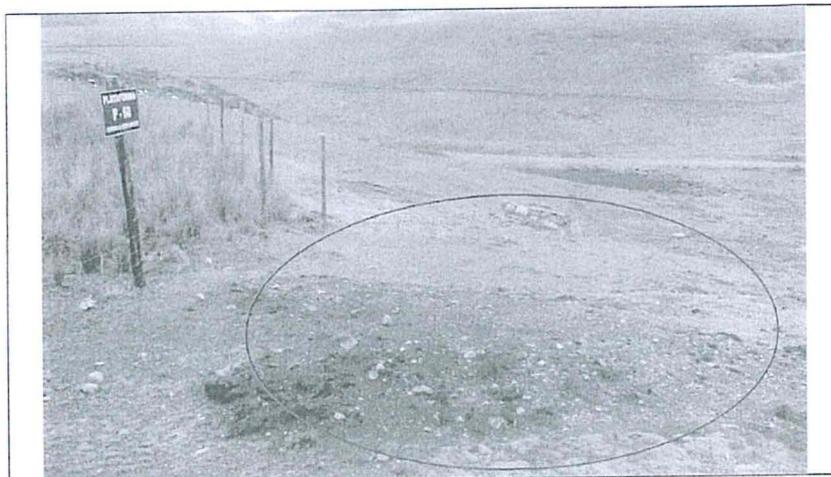
Fotografía N° 68.- HALLAZGO 01: Se observa la plataforma PLT-60 debidamente revegetada. Al costado se puede ver un área de acceso no remediada.

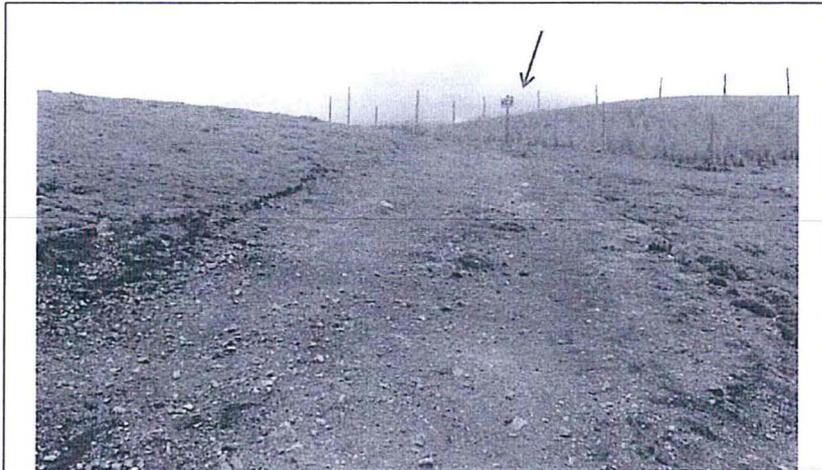
Fotografía N° 69.- HALLAZGO 01: Vista de la plataforma PLT-60 al fondo y otro tramo del acceso correspondiente no remediado.

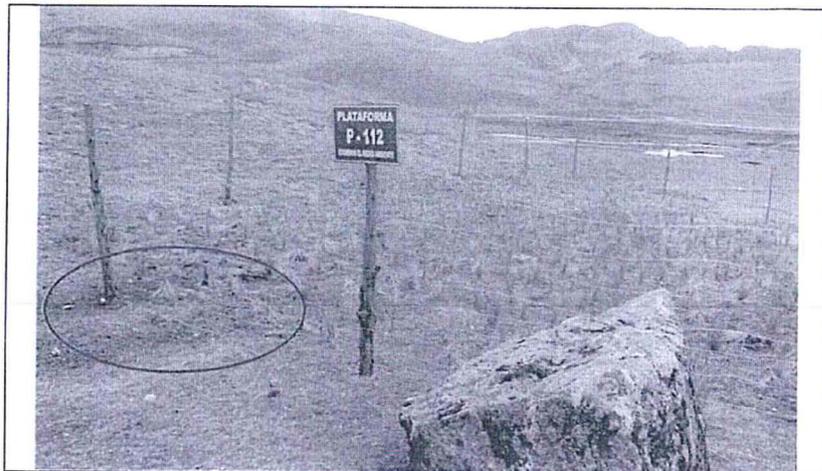
Fotografía N° 70.- HALLAZGO 01: Plataforma PLT-112, remediada y revegetada, con un sondaje pero con un acceso sin rehabilitar.

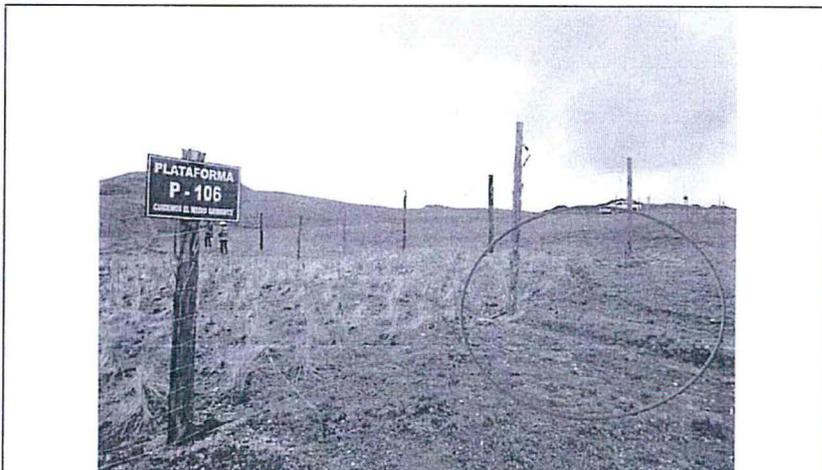
Fotografía N° 77.- HALLAZGO 01 y 04: Vista en primer plano del cartel de la Plataforma PLT-106, donde se observa otro tramo de acceso no remediado.

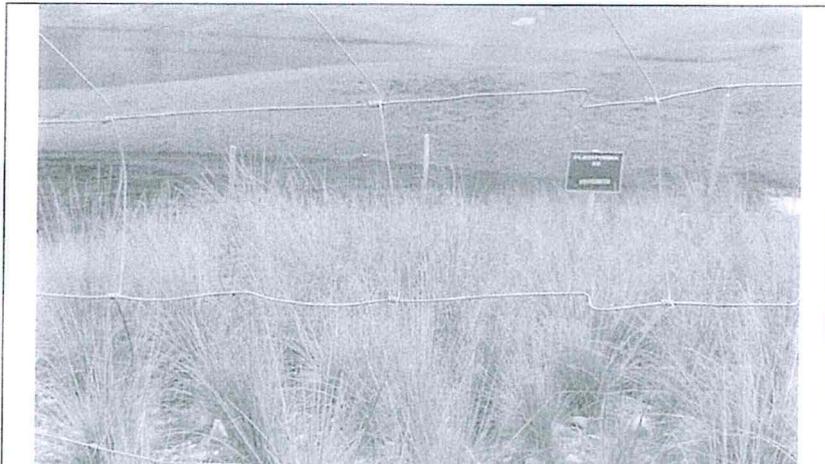
Fotografía N° 71.- HALLAZGO 02: Plataforma PLT-53, observamos una plataforma debidamente remediada y revegetada, donde se verificó la obturación de 5 sondajes perforados.

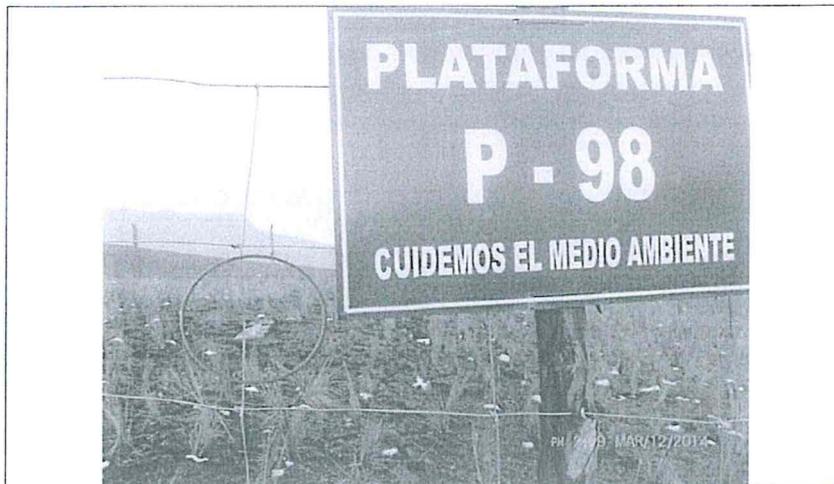
Fotografía N° 72.- HALLAZGO 02: Plataforma PLT-98 remediada y revegetada, pero con obturación de 5 sondajes.

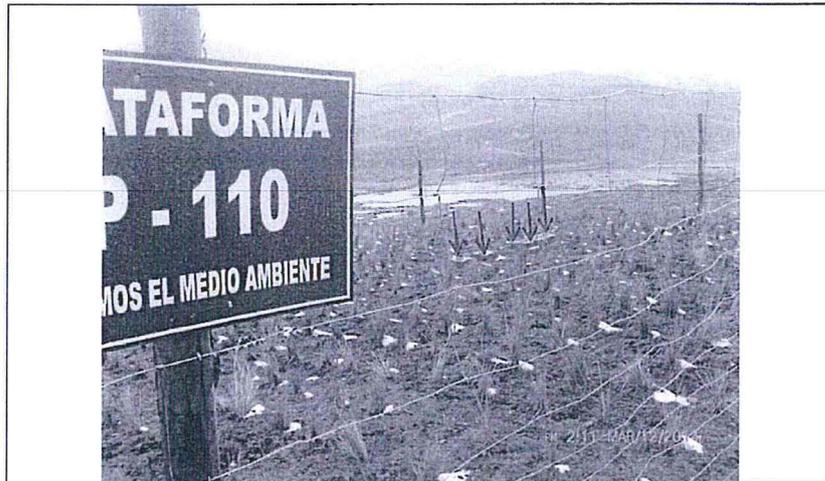
Fotografía N° 73.- HALLAZGO 02: Vista de la plataforma PLT-110, donde se verificó 5 sondajes obturados (flechas rojas).

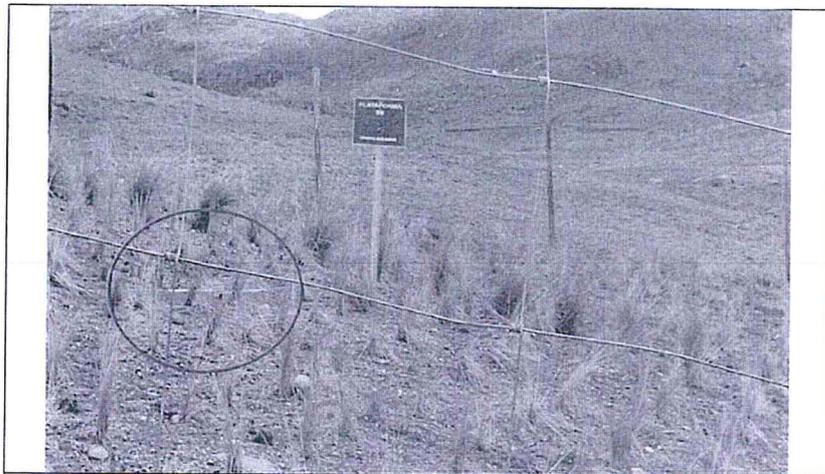
Fotografía N° 74.- HALLAZGO 02: Vista de la plataforma PLT-58, que se encuentra debidamente remediada y revegetada, pero con 4 sondajes obturados.

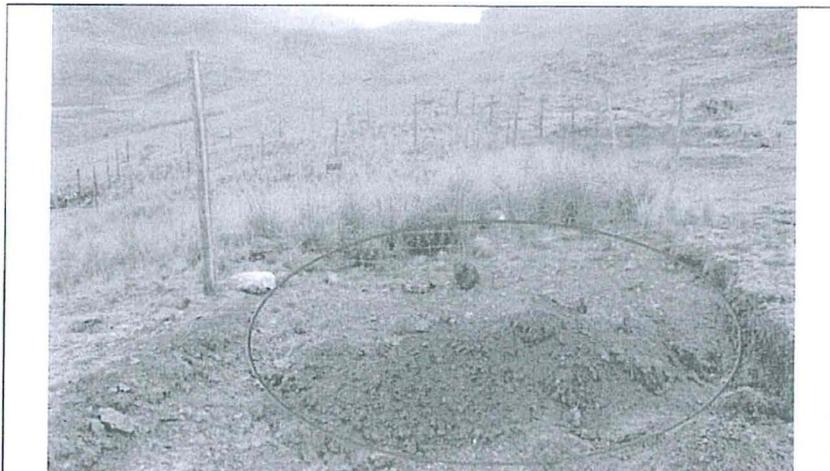
Fotografía N° 75.- HALLAZGO 03: Vista de la Plataforma PLT-51, donde en el lado contiguo y delante se puede ver un área disturbada.

58. De la fotografía reproducida anteriormente se observa que el área contigua y delantera a la plataforma de perforación PLT-51 del proyecto de exploración minera "Mina Marta" se encuentra disturbada.
- c) Subsanación voluntaria con anterioridad al inicio del presente procedimiento sancionador
59. De acuerdo a lo señalado en los descargos y en el escrito del 24 de julio del 2014 que contiene el Informe de Levantamiento de Observaciones, el titular minero procedió a realizar las acciones destinadas a subsanar el hallazgo materia de análisis.
60. De la fotografía presentada en el mencionado Informe de Levantamiento de Observaciones se advierte que en efecto el titular minero remedió el área materia del hallazgo. A continuación se muestra la fotografía³⁵:

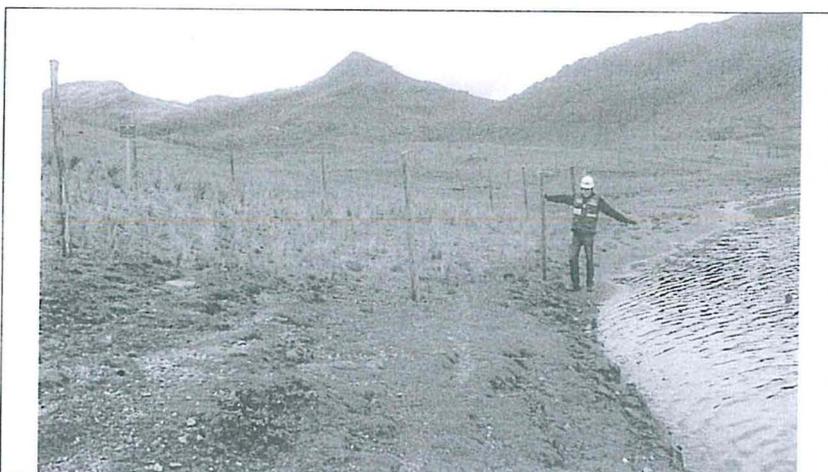
Fotografía N° 76.- HALLAZGO 04: Vista de la Plataforma PLT-58, se puede apreciar como la plataforma se encuentra a menos de 50 m. del bofedal.

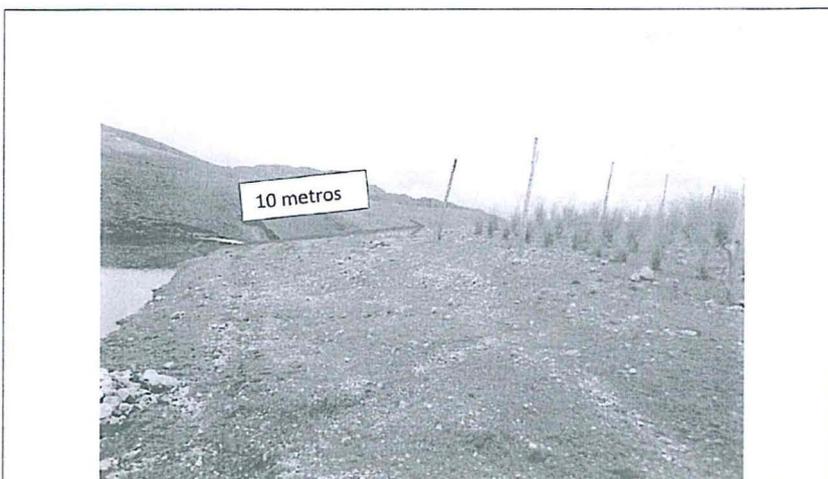
Fotografía N° 78.- HALLAZGO 04: Vista de la Plataforma PLT-106, en donde se puede observar que se encuentra ubicada a menos de 50 m del bofedal.

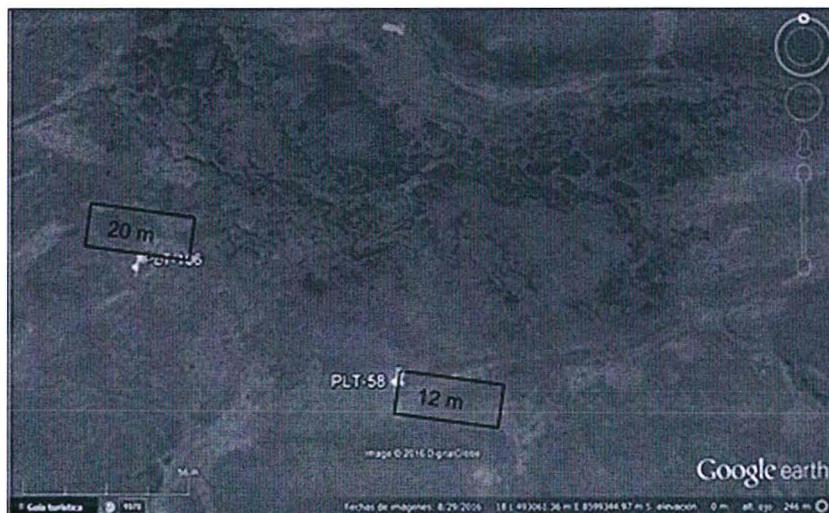
- 78. Conforme se aprecia de la imagen satelital así como de las fotografías N° 76 y 78 del Informe de Supervisión, las plataformas de perforación observadas en campo se encuentran a una distancia aproximada de veinte (20) y doce (12) metros del bofedal, respectivamente; esto es, menor a los cincuenta (50) metros previstos en sus instrumentos de gestión ambiental, acreditándose lo observado durante la Supervisión Regular 2014, quedando desvirtuado lo alegado por el titular minero.
- 79. A mayor abundamiento, se elaboraron las siguientes imágenes satelitales para verificar la distancia de las plataformas observadas respecto del bofedal tanto en época seca como en época húmeda:

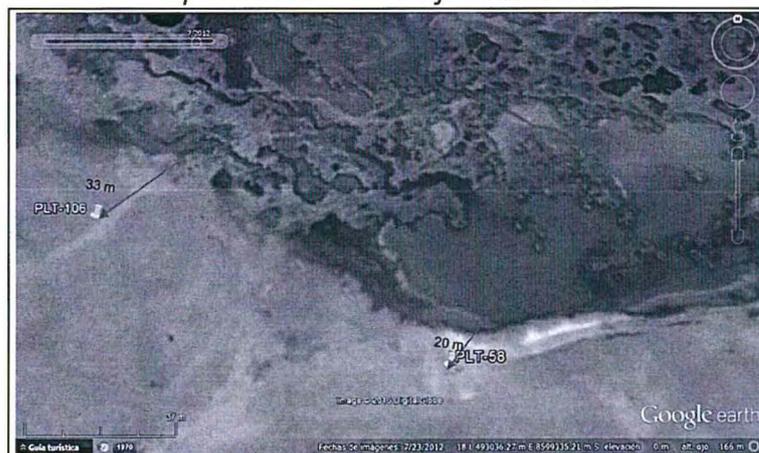
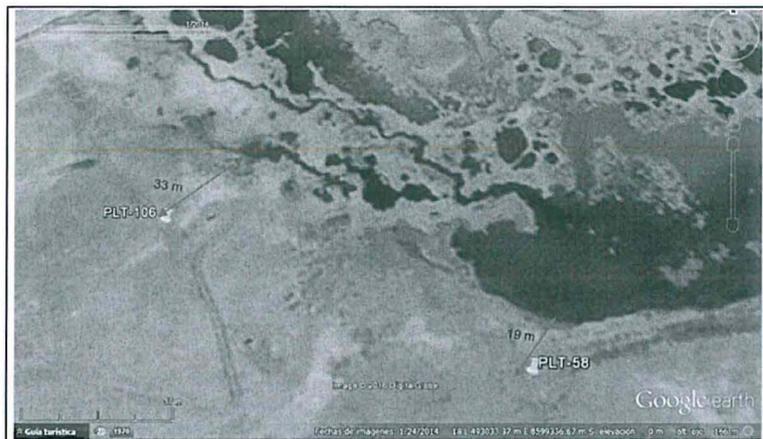
80. De las imágenes antes mostradas tenemos que tanto en época seca como en época húmeda, las plataformas de perforación PLT-58 y PLT-106 se encontraron a menos de 50 metros del bofedal, por lo que es posible verificar y concluir que el titular minero incumplió el compromiso asumido en su instrumento de gestión ambiental⁴².
81. De otro lado, advertimos que la construcción de plataformas cerca de bofedales⁴³ genera daño potencial a la flora, fauna y calidad del agua, por la generación de ruido⁴⁴ y polvo⁴⁵. El ruido producto de la maquinaria provocará que la fauna de la zona se aleje de este ecosistema⁴⁶, mientras que el polvo que se genera durante el movimiento de tierra cubrirá las hojas de las plantas alterando su desarrollo y crecimiento; asimismo, incrementará la cantidad de sedimentos⁴⁷ en el bofedal, lo cual podría alterar la calidad del agua así como su morfología.

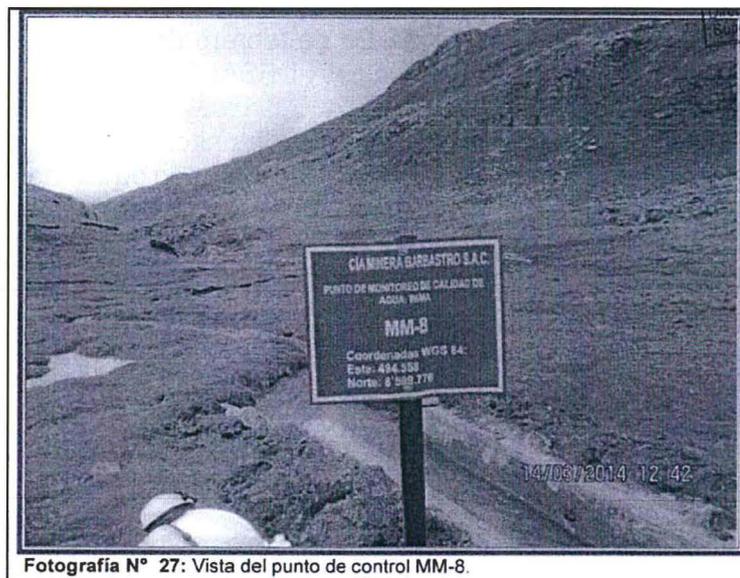
Fotografía N° 27: Vista del punto de control MM-8.

94. En estas imágenes se observa el punto de control MM-8 del cual se tomó la muestra; además, se advierte que hay un canal de concreto por el cual pasa la descarga que luego desemboca en el ambiente, entrando en contacto directo con este. Cabe precisar que el entorno presenta vegetación.

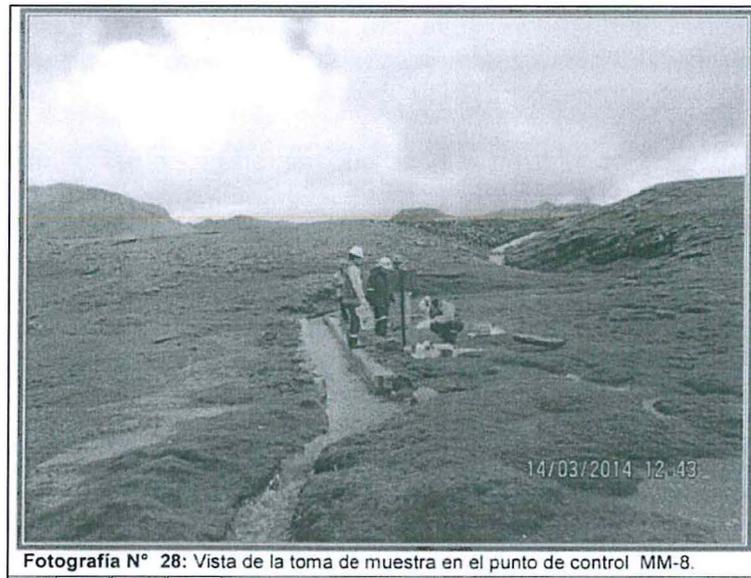
Fotografía N° 28: Vista de la toma de muestra en el punto de control MM-8.

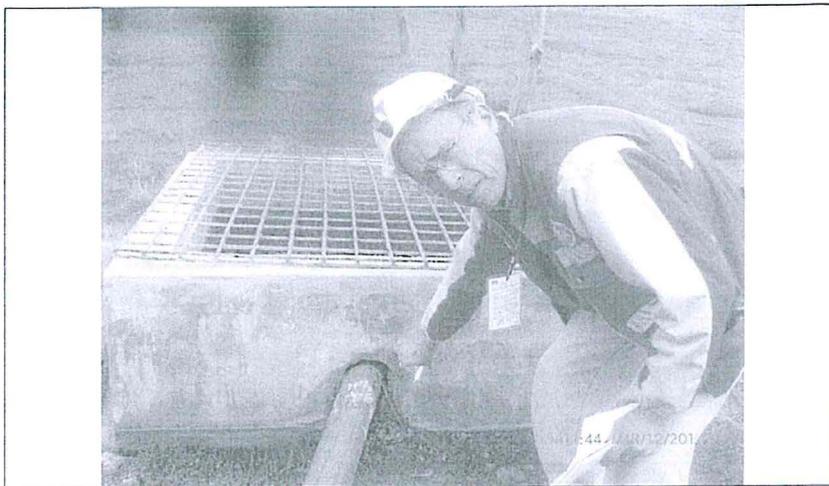
Fotografía N° 80.- HALLAZGO 06: Vista de la poza de captación de filtración del depósito de relaves donde se verificó una fuga de agua (flecha roja) hacia el bofedal, aguas abajo de dicho punto.

105. Conforme lo señalado en el Informe de Supervisión y a lo constatado en la fotografía antes referida, se advierte humedad y espacios entre la base de concreto y la tubería, lo cual habría facilitado la fuga de agua hacia un área próxima a un bofedal, denotándose de esta manera la carencia de medidas de prevención y control por parte del titular minero.
