Resolución Directoral N° 515-2017-OEFA/DFSAI

Expediente N° 1985-2016-OEFA/DFSAI/PAS

EXPEDIENTE N° : 1985-2016-OEFA/DFSAI/PAS
 ADMINISTRADO : COMPAÑÍA MINERA CHUNGAR S.A.C.¹
 PROYECTO DE EXPLORACIÓN : RIO PALLANGA
 UBICACIÓN : DISTRITO DE SANTA BARBARA DE CARHUACAYÁN, PROVINCIA DE YAULI, DEPARTAMENTO DE JUNÍN
 SECTOR : MINERÍA
 MATERIAS : INSTRUMENTO DE GESTIÓN AMBIENTAL
 RESPONSABILIDAD ADMINISTRATIVA

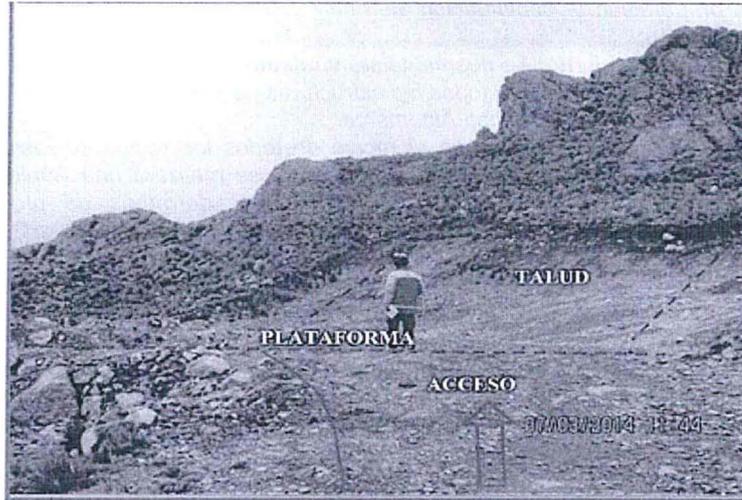
FOTOGRAFÍA N° 07.- Vista de la plataforma PP-05, ubicada en las coordenadas UTM (WGS 84): 337621 E y 8770263 N. Se encuentra abierta, sin reperfilar ni revegetar.

- (i) **Realizar el cierre de las plataformas de perforación PP-05, PP-04, PRP-19, PRP-22, PRP-24 y PRP-25 siguiendo los criterios contemplados en el instrumento de gestión ambiental, en un plazo no mayor de treinta (30) días hábiles, contado a partir del día siguiente de la notificación de la presente resolución.**

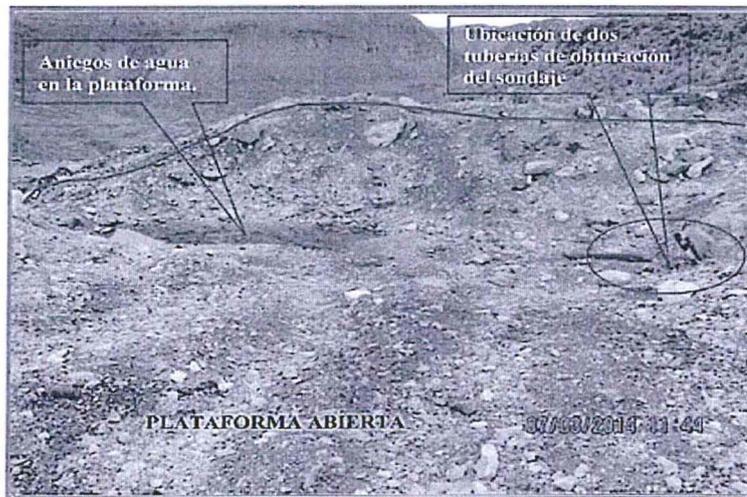
FOTOGRAFÍA N° 08.- Otra Vista de la plataforma PP-05, la cual se encontró abierta, con el suelo removido y en proceso de erosión por acción de las aguas de precipitación y escorrentía.

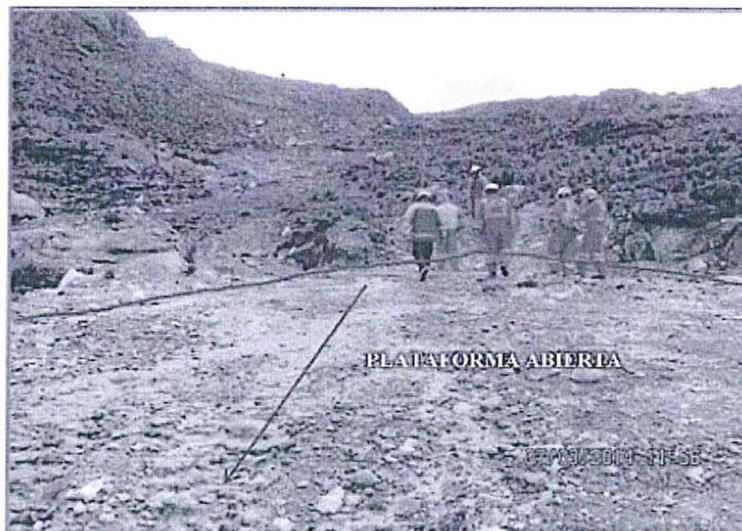
FOTOGRAFÍA N° 12.- Vista de la plataforma PP-04, ubicada en las coordenadas UTM (WGS 84): 337575 E y 8770330 N. Se encuentra abierta, sin reperfilar, ni revegetar. Del mismo modo, no se identifica la ubicación del sondeo perforado. Se observa un afloramiento de agua en la plataforma que discurre pendiente abajo.

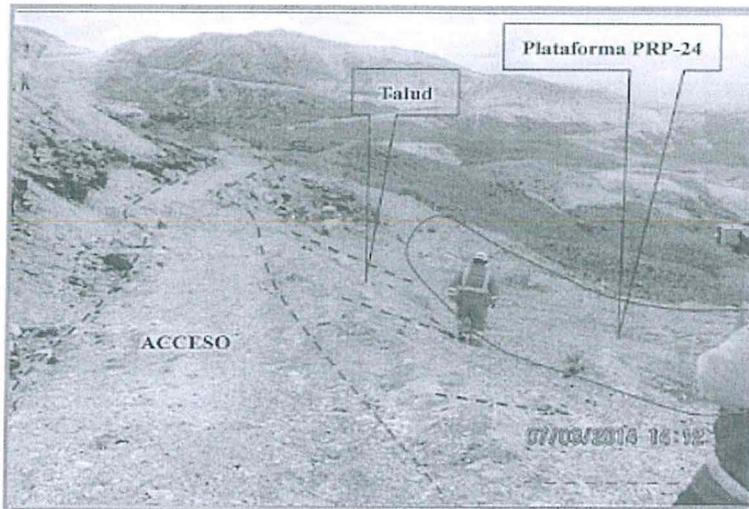
FOTOGRAFIA N° 16.- Vista de la plataforma PRP-24, ubicada en las coordenadas UTM (WGS 84): 340798 E y 8767192 N. Se encuentra abierta, al igual que los accesos hacia la plataforma.

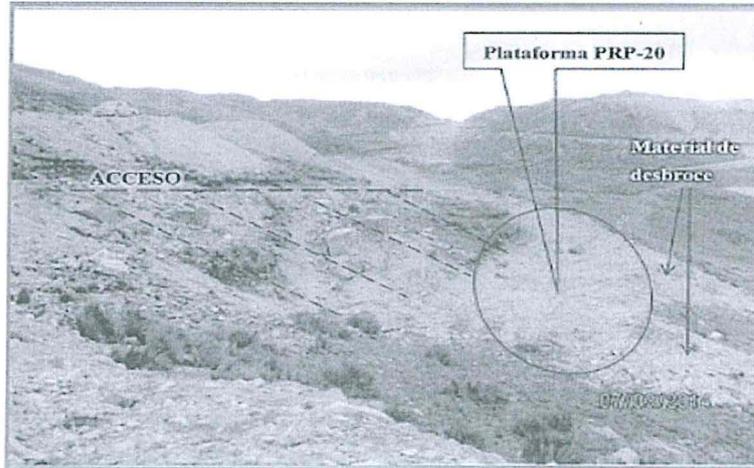
FOTOGRAFIA N° 20.- Vista panorámica de la plataforma PRP-20, ubicado en las coordenadas UTM (WGS 84): 340830 E y 8767230 N. Se puede observar el estado de la plataforma y el área disturbada.

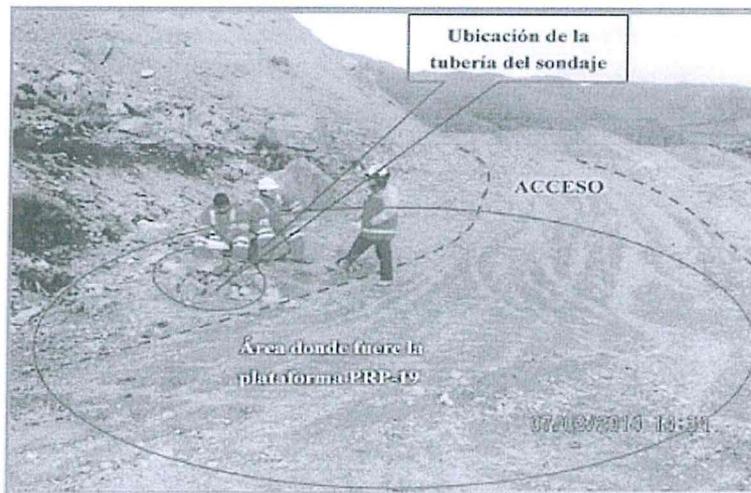
FOTOGRAFIA N° 22.- Vista de la plataforma PRP-19, ubicada en las coordenadas UTM (WGS 84): 340828 E y 8767264 N. Se encuentra formando parte de los accesos hacia las demás plataformas. La tubería del sondaje se encuentra a un lado del acceso.

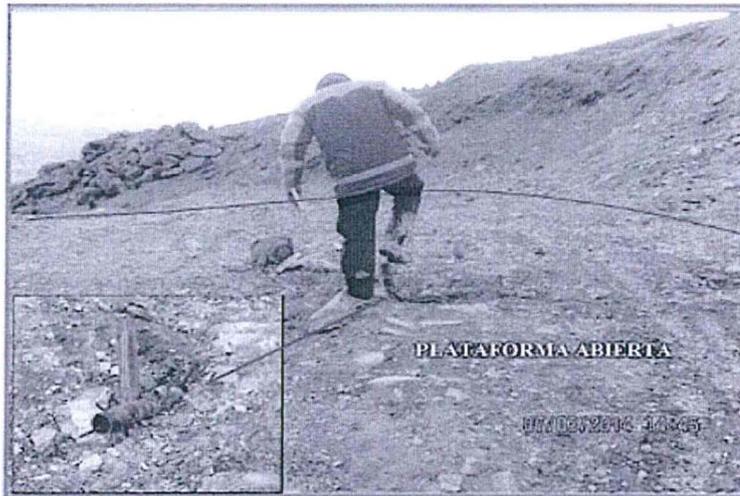
FOTOGRAFÍA N° 25.- Otra vista de la plataforma PRP-25 y del sondaje DDH-RP-35. El sondaje no cuenta con identificación, el tubo para obturación se encuentra en mal estado y caído en la plataforma.

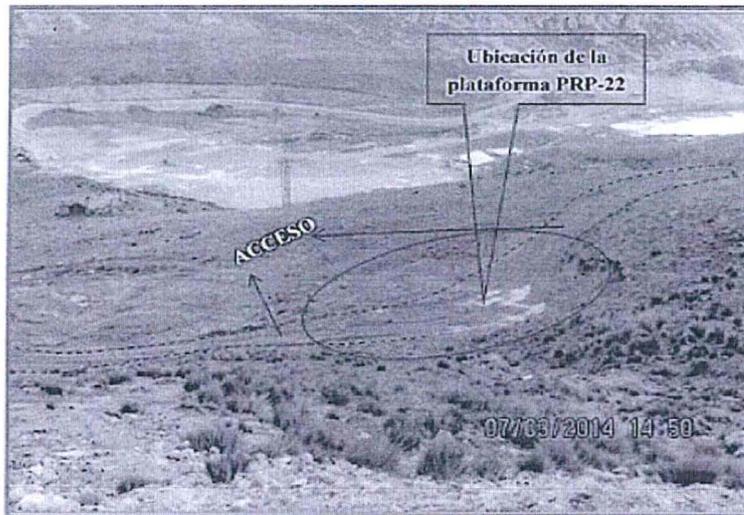
FOTOGRAFÍA N° 26.- Vista panorámica de la plataforma PRP-22, ubicada en las coordenadas UTM (WGS 84): 340852 E y 8767151 N. Se encuentra formando parte del acceso hacia otras plataformas.

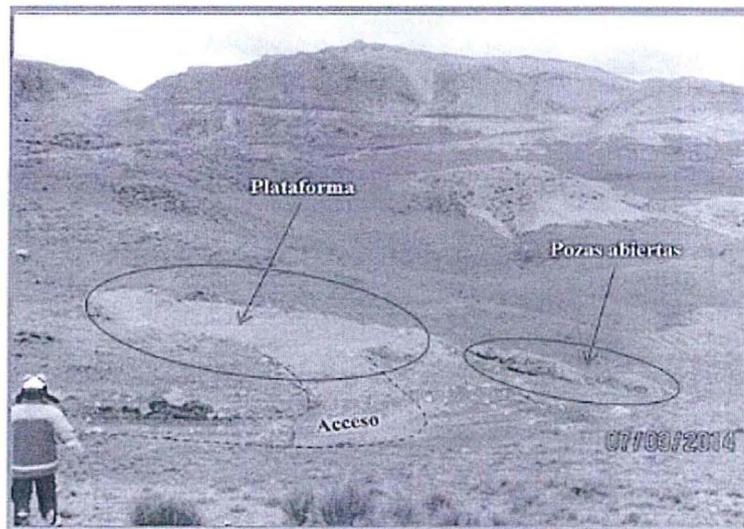
FOTOGRAFÍA N° 31.- Vista panorámica de la plataforma PRP-21, ubicada en las coordenadas UTM (WGS 84): 340938 E y 8767228 N. Se encuentra abierta, con apariencia de haber sido preparada recientemente. Cuenta con dos pozas de lodos igualmente abiertas.

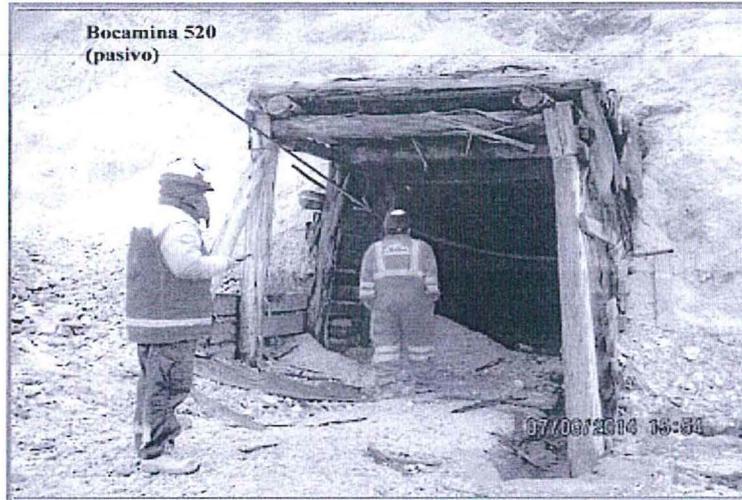
FOTOGRAFÍA N° 45.- Vista de la bocamina 520, ubicada en la zona de Colquiwarmi, en coordenadas

- (ii) **Realizar el cierre de la labor subterránea nivel 520 siguiendo los criterios contemplados en el instrumento de gestión ambiental, en un plazo no mayor de treinta (30) días hábiles, contado a partir del día siguiente de la notificación de la presente resolución.**

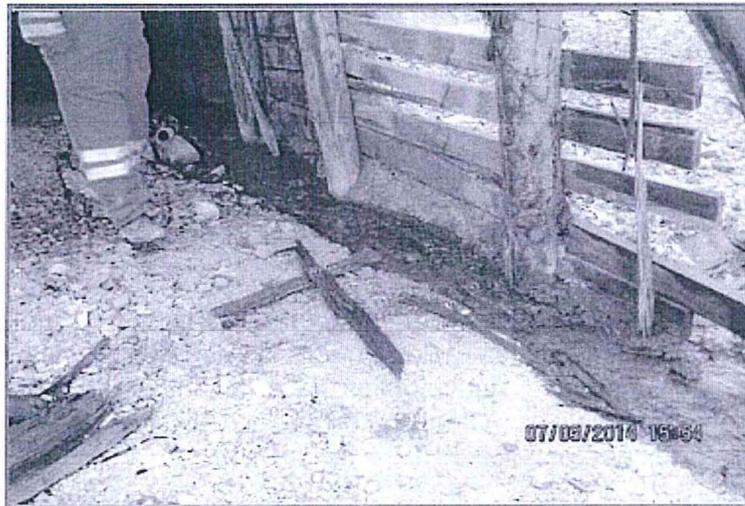
FOTOGRAFÍA N° 46.- Otra vista de la bocamina 520, ubicada en la zona de Colquiwarmi. Se observa la salida de las aguas de mina.

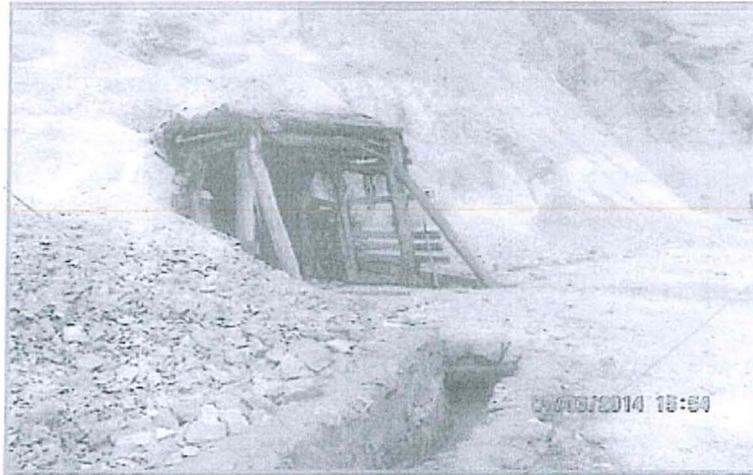
FOTOGRAFÍA N° 56.- HALLAZGO N° 10 (de gabinete) En la labor subterránea nivel 520 no se ejecutaron las medidas de cierre.

pesados²² ²³, existe el riesgo que estas se puedan infiltrar en el suelo y puedan alcanzar las aguas subterráneas. Asimismo, en caso que se desborde el canal de derivación de agua de mina podría generar riesgo al crecimiento de la flora adyacente y a la fauna local en caso esta sea consumida²⁴.

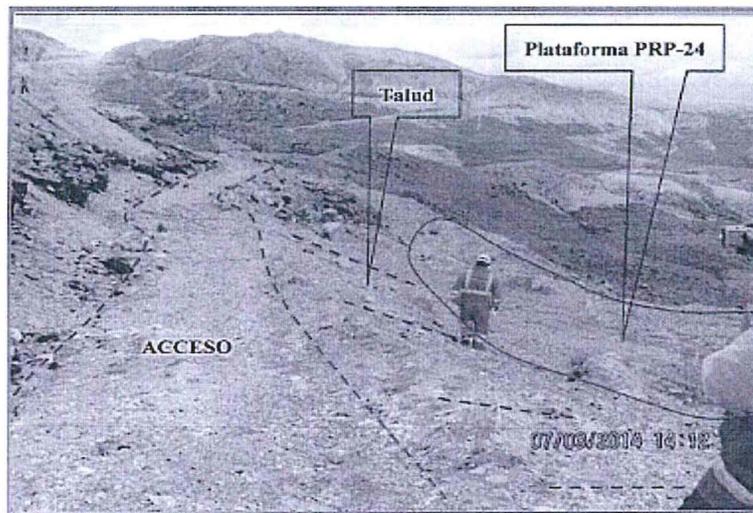
FOTOGRAFÍA N° 16.- Vista de la plataforma PRP-24, ubicada en las coordenadas UTM (WGS 84): 340798 E y 8767192 N. Se encuentra abierta, al igual que los accesos hacia la plataforma.

- (iii) **Realizar las medidas de cierre de los accesos a las plataformas PRP-19, PRP-22, PRP-24 y PRP-25 conforme lo establecido en su instrumento de gestión ambiental, en un plazo no mayor de treinta (30) días hábiles, contado a partir del día siguiente de la notificación de la presente resolución.**

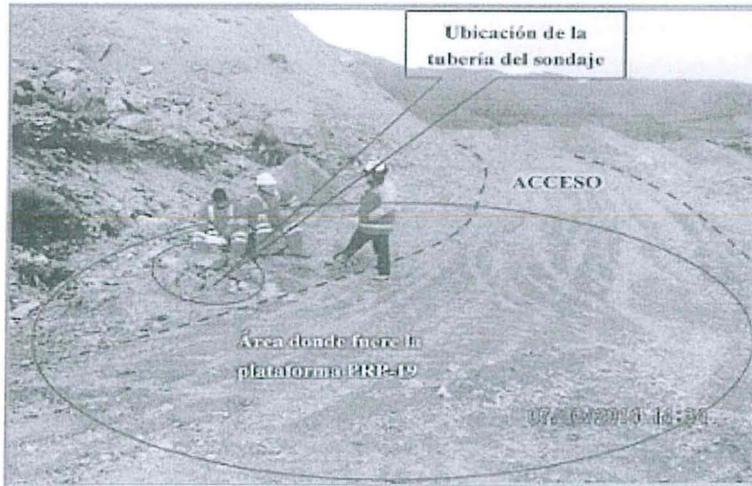
FOTOGRAFIA N° 22.- Vista de la plataforma PRP-19, ubicada en las coordenadas UTM (WGS 84): 340828 E y 8767264 N. Se encuentra formando parte de los accesos hacia las demás plataformas. La tubería del sondaje se encuentra a un lado del acceso.

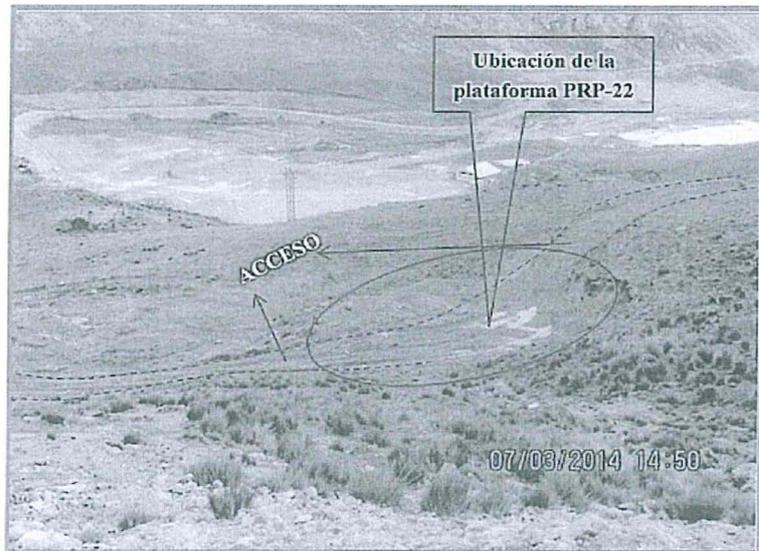
FOTOGRAFIA N° 26.- Vista panorámica de la plataforma PRP-22, ubicada en las coordenadas UTM (WGS 84): 340852 E y 8767151 N. Se encuentra formando parte del acceso hacia otras plataformas.

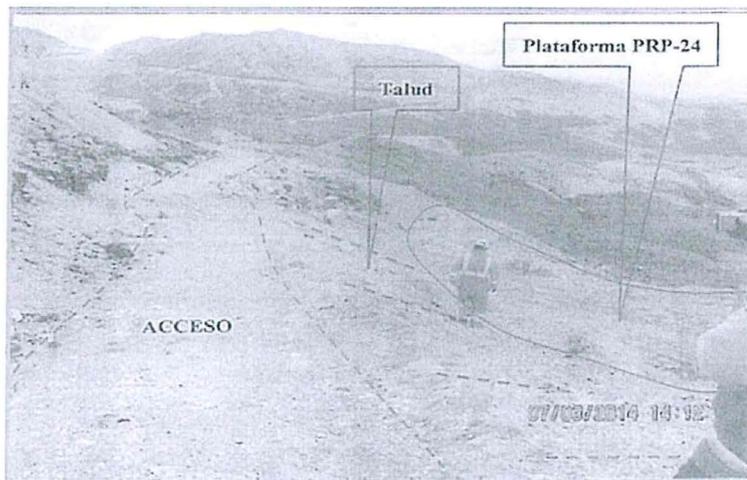
FOTOGRAFIA N° 57.- HALLAZGO N° 11 (de gabinete) Se constató que los accesos a las plataformas PRP-19, PRP-22, PRP-24 y PRP-25 no se encontraban cerrados.

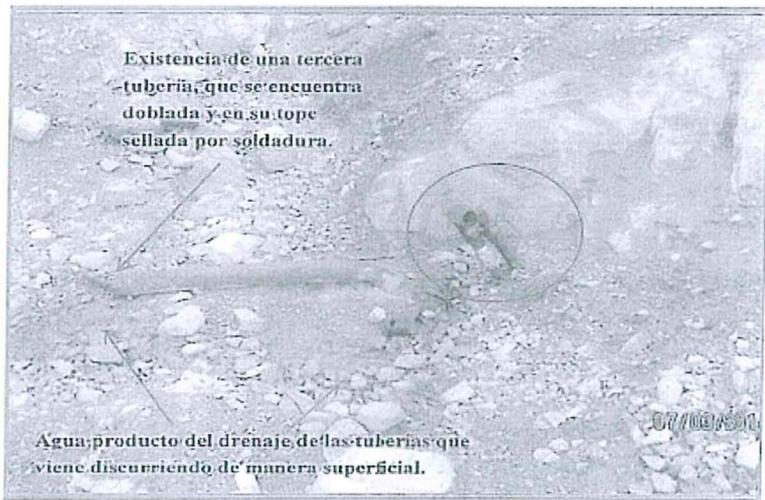
FOTOGRAFÍA N° 60.- HALLAZGO N° 12 (de gabinete) Se constató que en la plataforma PP-5 se ejecutó más de un sondaje.

91. Advertimos que la falta de cierre de los sondeos genera daño potencial al agua subterránea, flora y fauna de la zona. El agua subterránea sirve como fuente de abastecimiento de agua para las poblaciones, vegetación y fauna de la zona, su afloramiento en la superficie da origen a manantiales, que también son usados como fuente de agua; por tanto, su explotación no controlada ocasionará disminución o desabastecimiento de agua para las poblaciones³⁸ y manantiales, lo cual impactará en el descenso del nivel freático³⁹, haciendo que las raíces de las plantas capten poca agua perjudicando tanto crecimiento como la fauna de la zona.

- (iv) **Obturar los sondajes ubicados en la PP-05, de conformidad con lo establecido en su instrumento de gestión ambiental, en un plazo no mayor de treinta (30) días hábiles, contado a partir del día siguiente de la notificación de la presente resolución.**

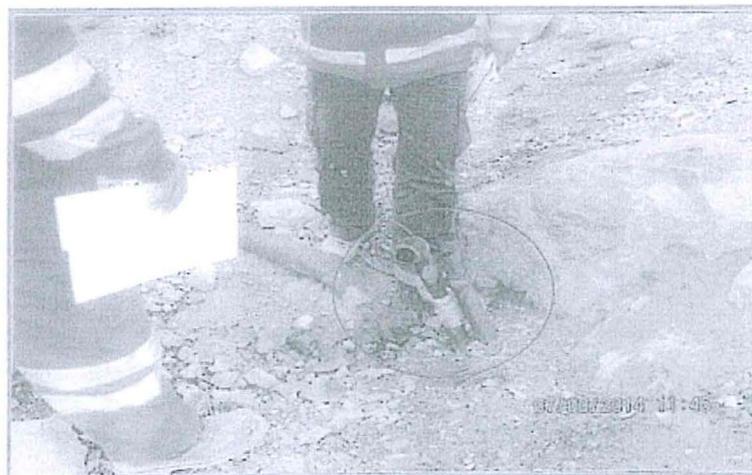
FOTOGRAFÍA N° 61.- HALLAZGO N° 12 (de gabinete) Se constató que en la plataforma PP-5 se ejecutó más de un sondaje.
