Resolución Directoral N° 0521-2017-OEFA/DFSA

Expediente N° 1983-2016-OEFA/DFSAI/PAS

EXPEDIENTE N° : 1983-2016-OEFA/DFSAI/PAS
ADMINISTRADO : MINERA YANACOCHA S.R.L.
PROYECTO DE EXPLORACIÓN : SAN JOSE 2
UBICACIÓN : DISTRITO DE BAÑOS DEL INCA,
PROVINCIA Y DEPARTAMENTO DE
CAJAMARCA
SECTOR : MINERÍA
MATERIAS : COMPROMISOS AMBIENTALES
ARCHIVO

SUMILLA: *Se archiva el presente procedimiento administrativo sancionador seguido contra Minera Yanacocha S.R.L. por el supuesto incumplimiento a los Literales a) y c) del Numeral 7.2 del Artículo 7° del Reglamento Ambiental para las Actividades de Exploración Minera, aprobado por Decreto Supremo N° 020-2008-EM, en tanto se ha acreditado la subsanación voluntaria de los hallazgos con anterioridad al inicio del presente procedimiento sancionador.*

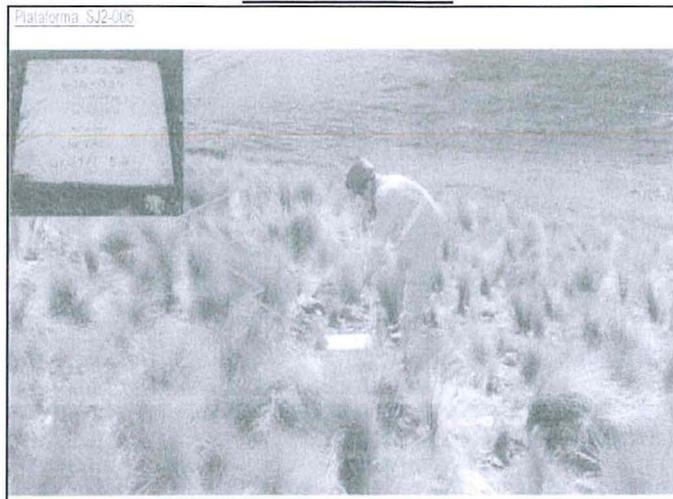
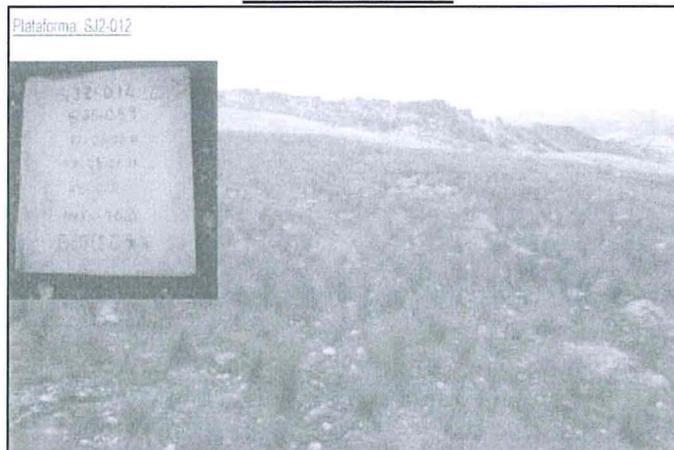
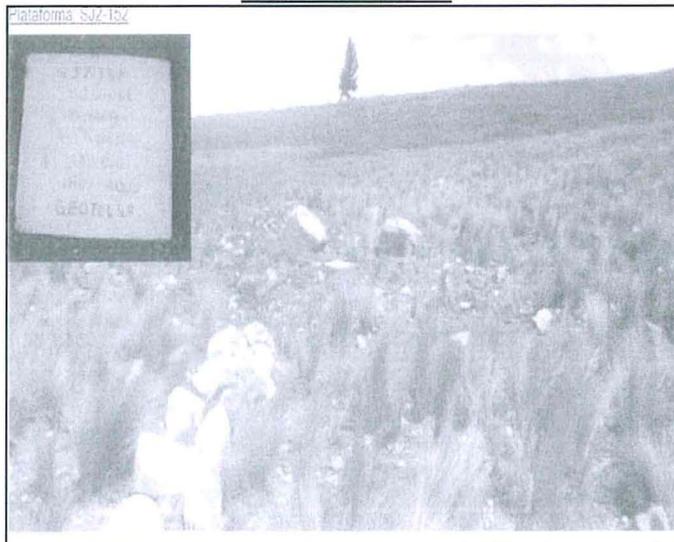
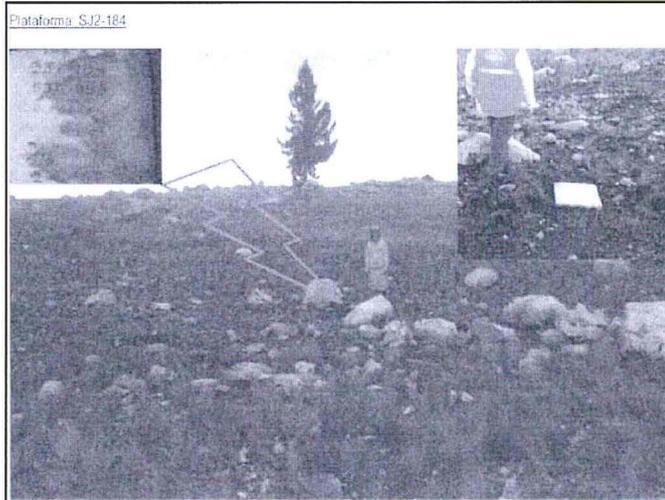
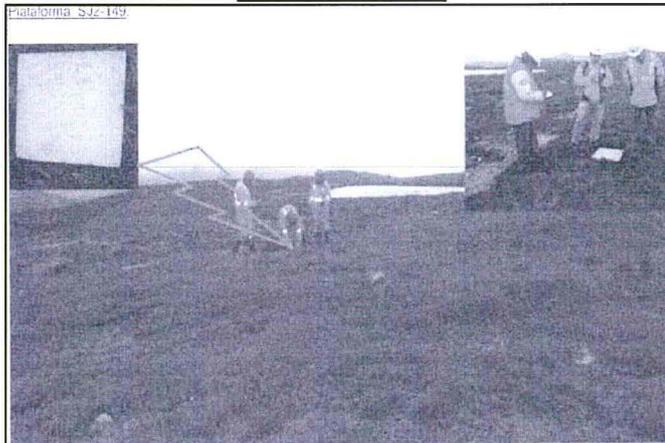
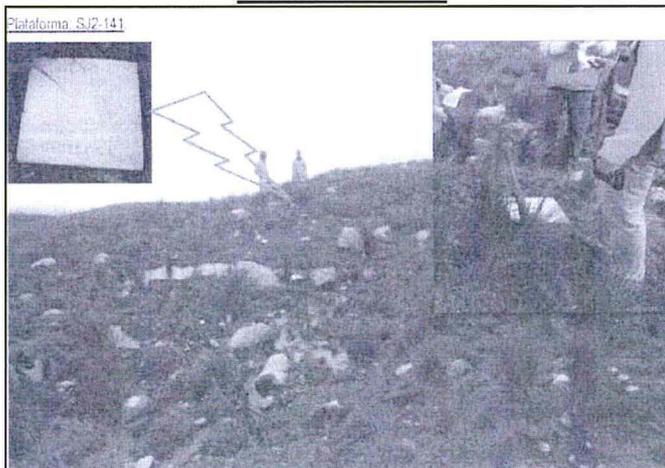
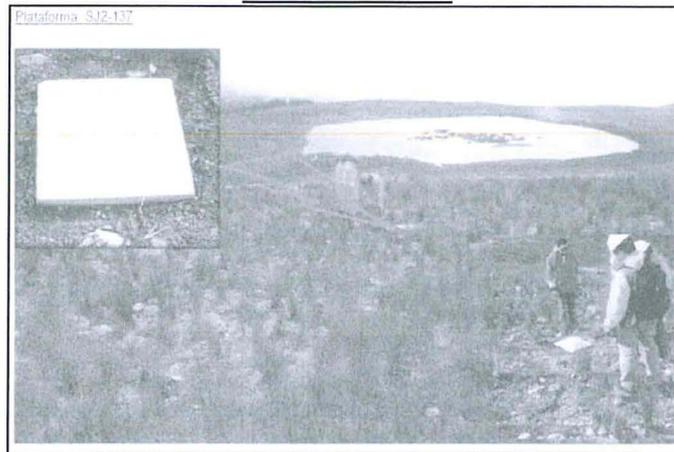
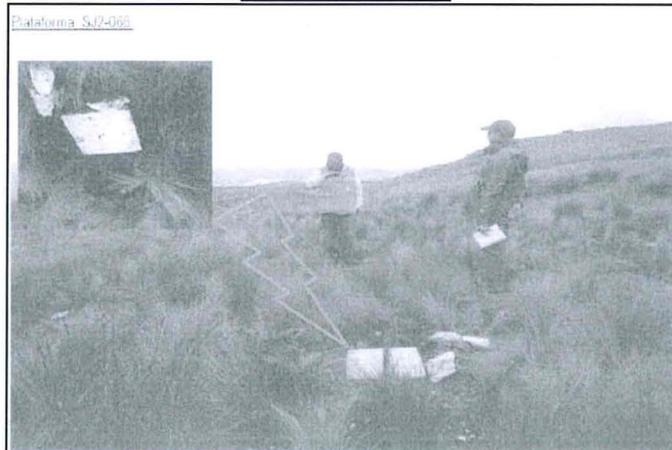
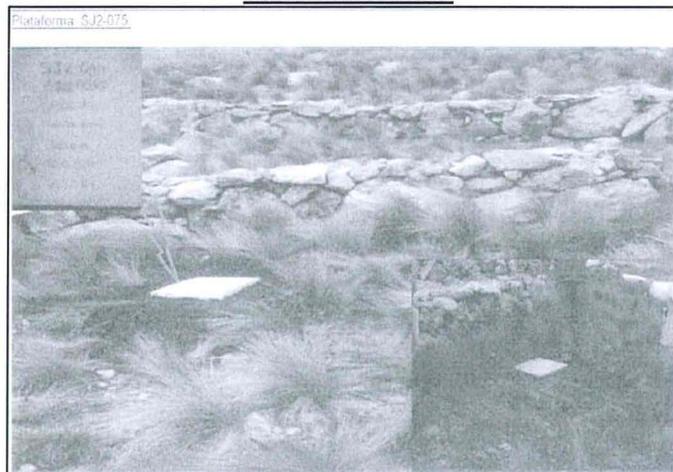
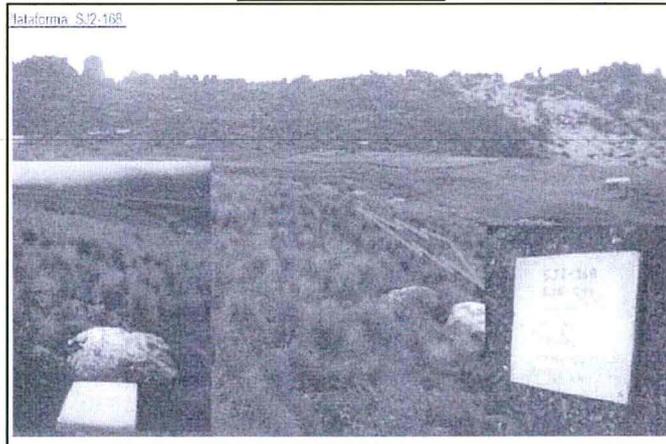
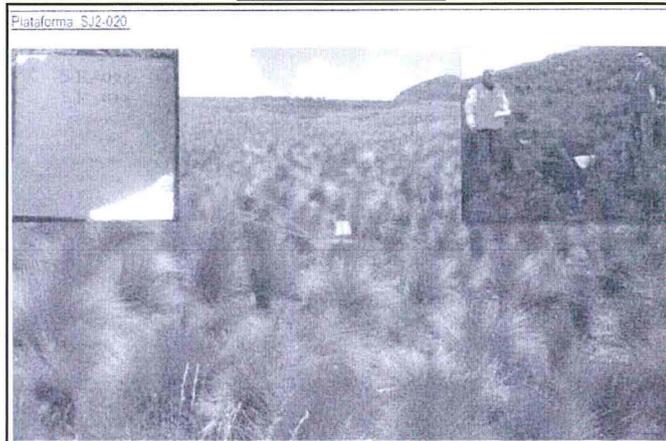
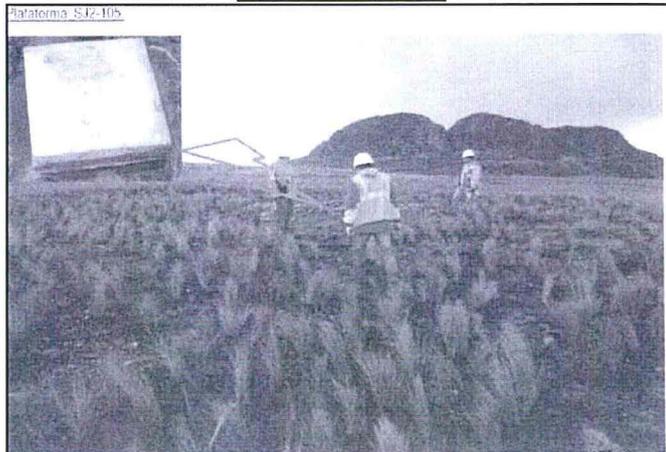
- c) Subsanación voluntaria con anterioridad al inicio del presente procedimiento sancionador
 13. El incumplimiento detectado consistió en que la empresa no habría implementado la base de concreto de doce (12) pozos de perforación, ni placa de identificación

- De acuerdo a las vistas fotográficas, se aprecia que el titular minero implementó las losas de concreto con la información prevista en su instrumento de gestión ambiental en cada una de las pozas de perforación observadas durante la Supervisión Regular 2013.

14. A través del escrito del 19 de noviembre del 2014¹⁰, Yanacocha presentó al OEFA las medidas implementadas para de subsanar los hallazgos detectados durante la Supervisión Regular 2013, señalando que se colocaron losas de concreto con la información pertinente en cada una de las plataformas observadas. Para acreditar lo antes señalado se adjuntan las siguientes fotografías :

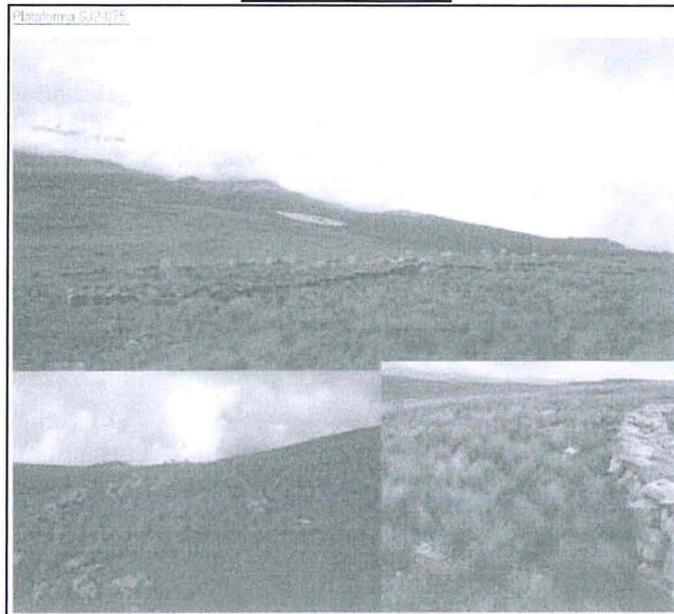
Plataforma SJ1-075

26. Durante las actividades de supervisión realizadas en el proyecto de exploración "San José 2" se verificó que no se realizaron las actividades de cierre y post cierre en las plataformas SJ2-075 y SJ2-168, incumpléndose lo establecido en su instrumento de gestión ambiental¹⁵.

30. De acuerdo a las vistas fotográficas, se aprecia que el titular minero realizó las actividades de revegetación en las plataformas SJ2-075 y SJ2-168 del proyecto de exploración "San José 2".
31. Sobre el particular, el Literal f) del Numeral 1 del Artículo 255° del TUO de la LPAG, dispone que la subsanación voluntaria realizada con anterioridad a la notificación de la imputación de cargos constituye un eximente de responsabilidad.

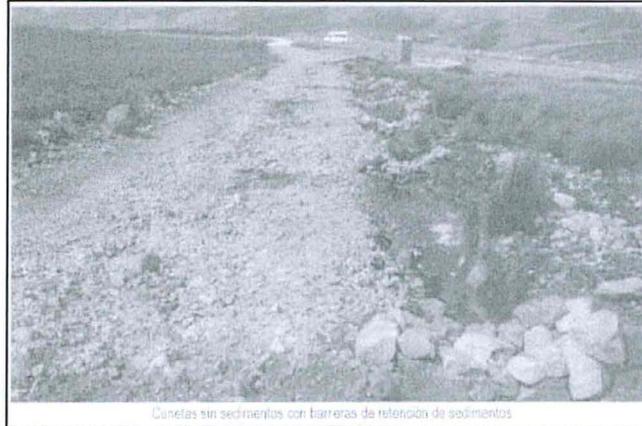
Cunetas sin sedimentos con barreras de retención de sedimentos

47. De acuerdo a las vistas fotográficas, se aprecia que el titular minero realizó el mantenimiento y limpieza de los sedimentadores del acceso principal del proyecto de exploración "San José 2".

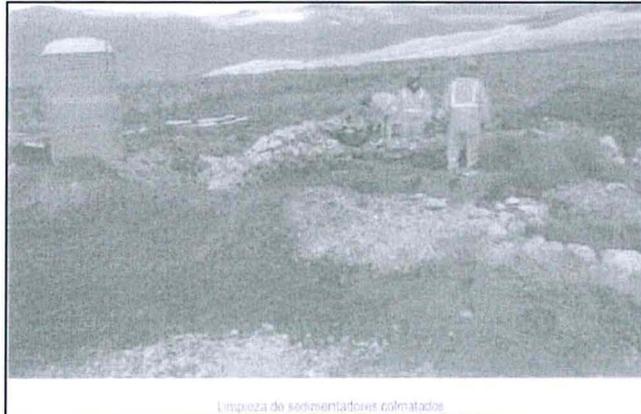
Limpieza de sedimentadores colmatados

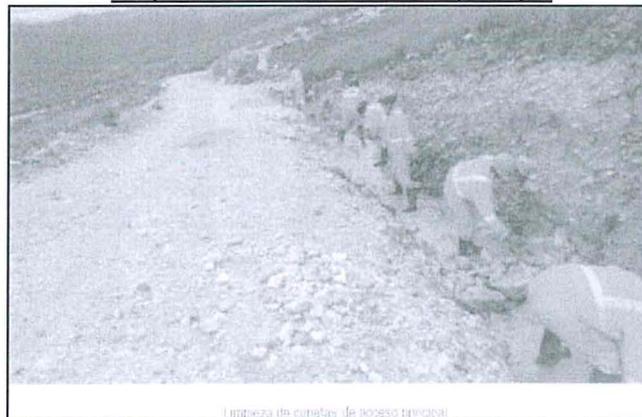
Limpieza de cunetas de acceso principal

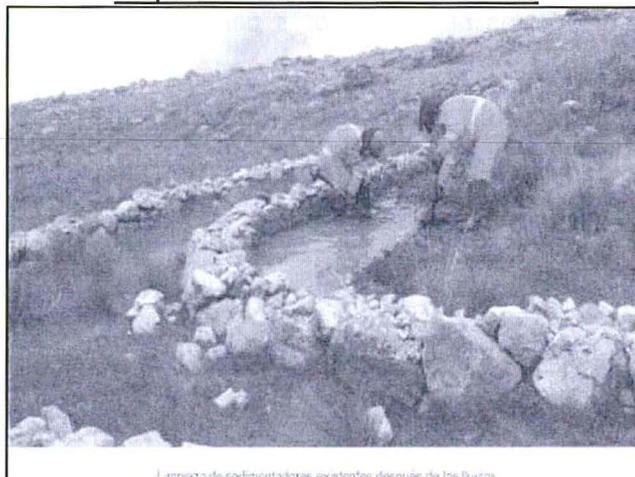
Limpieza de sedimentadores existentes
