EXPEDIENTE N° : 1196-2016-OEFA/DFSAI/PAS
ADMINISTRADO : LUZ DEL SUR S.A.A.¹
UNIDADES AMBIENTALES : CENTRAL HIDROELÉCTRICA SANTA TERESA
UBICACIÓN : DISTRITO DE MACHUPICCHU, PROVINCIA DE
URUBAMBA Y DEPARTAMENTO DE CUSCO
SECTOR : ELECTRICIDAD
MATERIAS : ARCHIVO

Lima, 28 de abril del 2017

VISTOS: El Informe Final de Instrucción N° 422-2017-OEFA/DFSAI/SDI del 28 de abril del 2017; y,

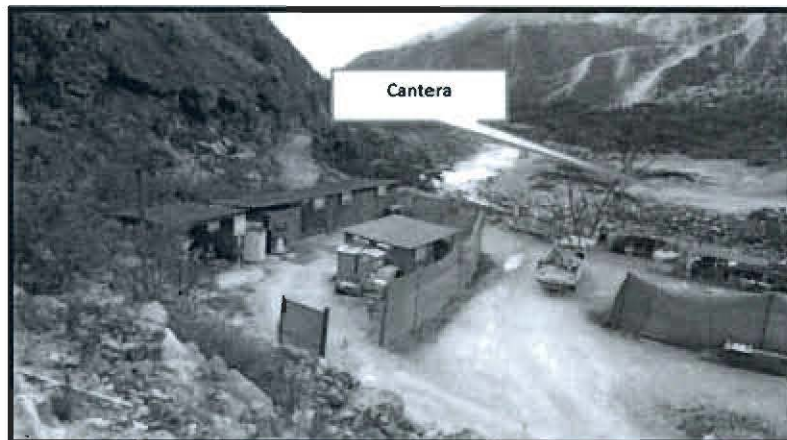
Figura N° 1

Canteras sin ejecución de revegetación

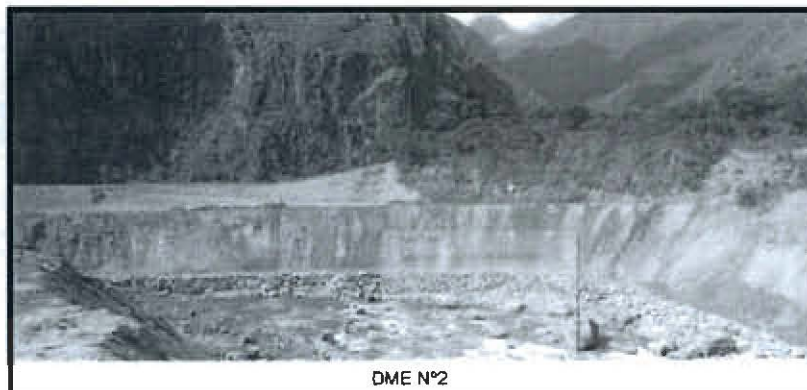
Figura N° 2

El no llevar a cabo la revegetación evita la consolidación del terreno ocasionando deslizamientos de las riberas del río y la no consolidación de sus taludes.

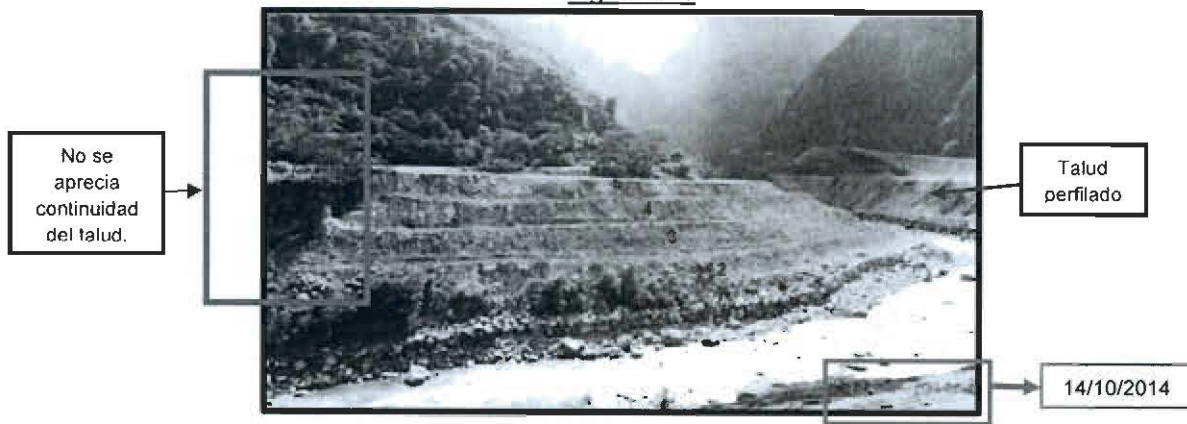
Figura N° 3

32. De lo anteriormente señalado, **se advierte que el DME presentado como el DME 3 y 4 en el Informe de Supervisión (Figura N° 3), en realidad corresponde al DME 7** debido a que: (i) no se aprecia continuidad del DME por el lado izquierdo del DME; y, (ii) frente al DME se aprecia el talud perfilado que corresponde al tramo final del DME 4.

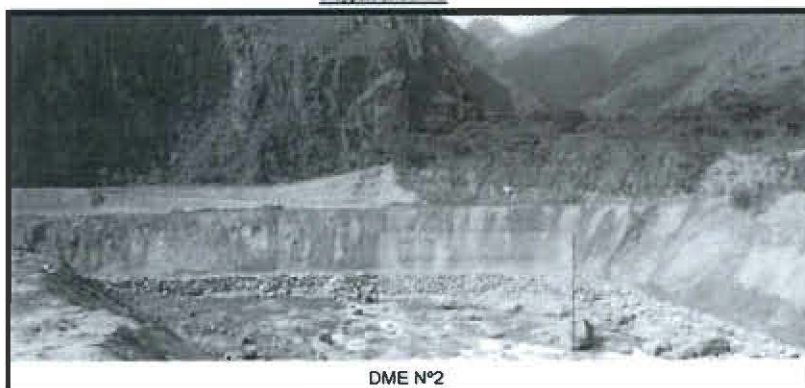
Figura N° 6

- 39. Sin embargo, debe considerarse que de acuerdo al Acta de Supervisión el DME 2 no formó parte de los componentes supervisados, tal como se señala a continuación¹⁹:

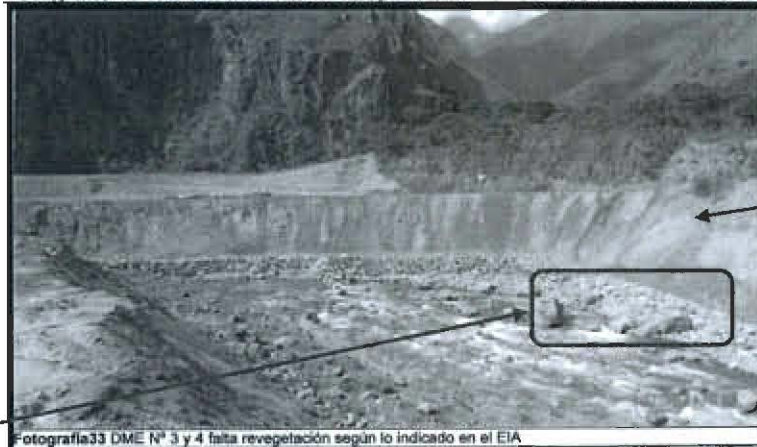
Figura N° 9

Se observa un único talud en el DME 4

Enrocado en la base del talud

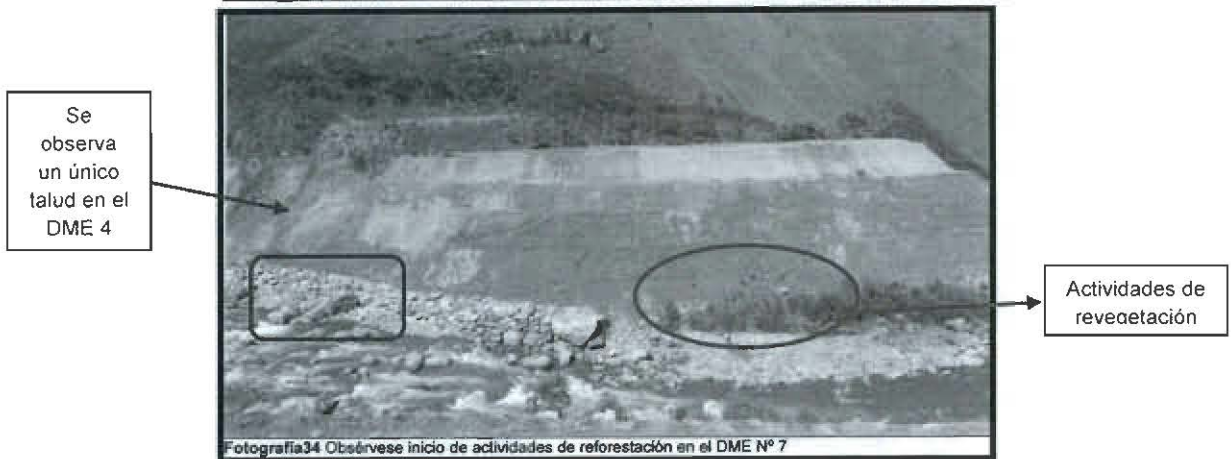
Figura N° 10

44. Al respecto, de las imágenes mostradas se concluye que la fotografía N° 34 del Informe de Supervisión (Figura N° 10) efectivamente corresponde a los DME 3 y 4, debido a que del análisis realizado, éste muestra: (i) un DME que posee continuidad por el lado izquierdo (el DME 7 a diferencia del DME 3 tiene vegetación abundante por su lado izquierdo); y, (ii) se observa actividades de revegetación en las plataformas del DME.
45. Asimismo, la fotografía N° 33 del Informe de Supervisión (Figura N° 10) muestra el margen izquierdo del DME 4 el cual colinda con los DME de la Empresa de Generación Eléctrica Machupicchu S.A. y que no forman parte del presente procedimiento, tal como se muestra a continuación:

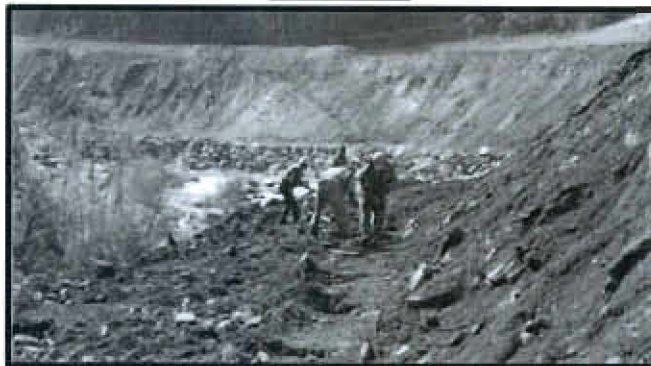
Figura N° 17

Acciones de reforestación con especies nativas en plena

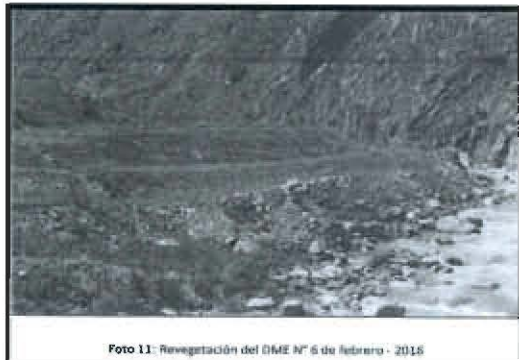
Foto 11: Revegetación del DME N° 6 de febrero - 2015

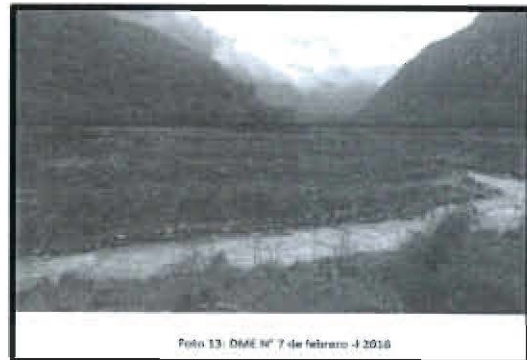
Foto 13: DME N° 7 de febrero - 2015

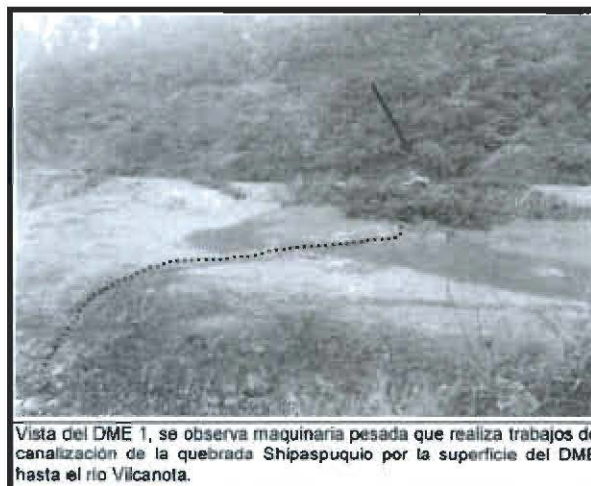
Figura N° 20Vista del DME 1 – Informe de Supervisión Regular 2015

Vista del DME 1, se observa maquinaria pesada que realiza trabajos de canalización de la quebrada Shipaspuquio por la superficie del DME hasta el río Vilcanota.

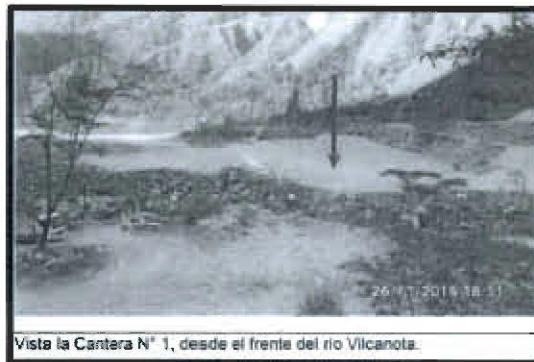
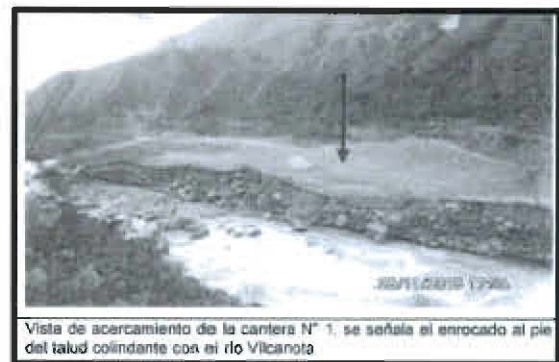
Figuras N° 24 y 25

70. En relación a la revegetación de las Canteras, el Informe Preliminar de Supervisión N° 102-2016-OEFA/DS-ELE señala que durante la etapa de construcción sólo se utilizó la Cantera N° 1, la cual se a la fecha de la Supervisión Regular 2015 se encontraba cerrada, verificando la conformación y nivelación del terreno, y el enrocado del terreno, tal como se muestra a continuación²⁶:
