**EXPEDIENTE N°** : 1571-2014-OEFA/DFSAI/PAS  
**ADMINISTRADO** : EMPRESA FÉNIX POWER PERÚ S.A. <sup>1</sup>  
**UNIDADES AMBIENTALES** : CENTRAL TERMOELÉCTRICA DE CHILCA  
**UBICACIÓN** : DISTRITO DE CHILCA, PROVINCIA DE CAÑETE  
Y DEPARTAMENTO DE LIMA  
**SECTOR** : ELECTRICIDAD  
**MATERIAS** : ARCHIVO

Lima, 28 de junio del 2017

**IV.1.1 Hecho imputado N° 1: Fénix Power no consideró los efectos potenciales de su proyecto sobre el suelo, debido a que el 12 de junio del 2013 en la Central Termoeléctrica Chilca se produjo un derrame de cinco (5) galones de aceite hidráulico afectando un área de aproximadamente 16 m<sup>2</sup> de piso de suelo compacto.**

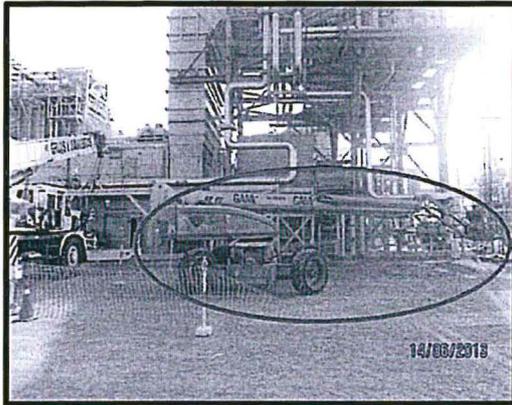
Fotografía N° 1.- Se observa la grúa con su brazo telescópico perteneciente a la contratista GAM.

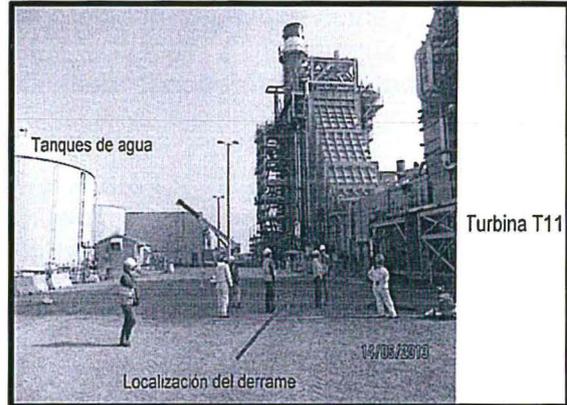
Fotografía N° 2.- Se observa lugar donde sucedió el derrame de aceite hidráulico, el cual se produjo entre la turbina 11 y los tres tanques de agua.

- 34. De acuerdo a las pruebas antes señaladas, se advierte que Fénix Power no tomó en cuenta los efectos negativos de las actividades que desarrolla, en la medida que no evitó el derrame de cinco (5) galones de aceite hidráulico sobre suelo natural compactado el día 12 de junio del 2013.

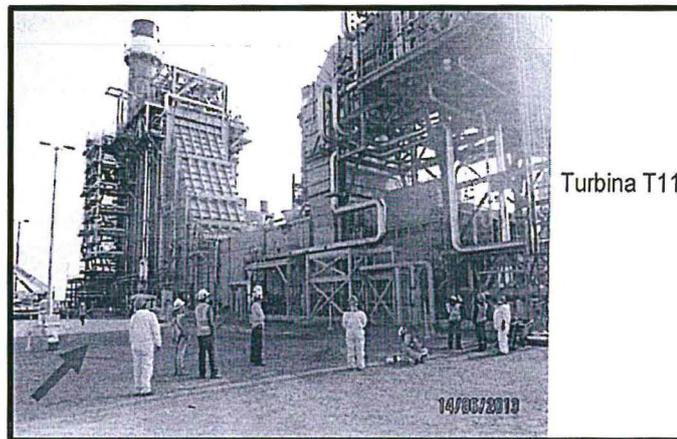
Fotografía N° 4.- Se observa Turbina 11, al costado de donde se produjo el incidente ambiental.

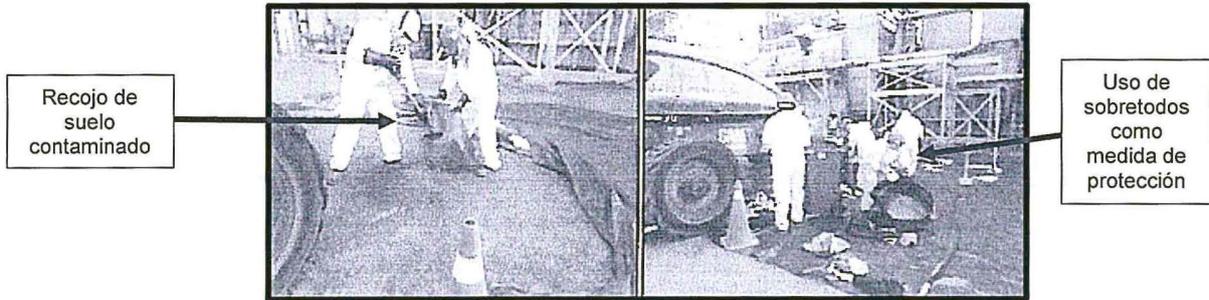
Vistas N° 1 y 2 del Reporte Preliminar de Emergencia Ambientales del 12.06.2013

- Acerca de la ejecución del Plan de Contingencias de la CT Chilca
50. Fénix Power alega que cercó el área para limitar la zona afectada por el derrame, activándose el plan de contingencia con el apoyo de la brigada y utilizándose el *kit* anti derrames. Precisa que no hubo contacto directo de personas con el material contaminado.
  51. Al respecto, junto al Reporte Preliminar de Emergencias Ambientales el administrado presentó tres vistas fotográficas de las acciones realizadas el 12 de junio del 2013<sup>21</sup>:

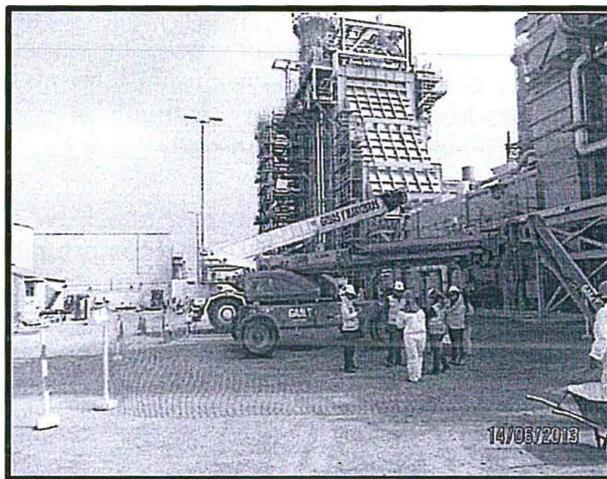
- 72. El 14 de junio del 2013 la empresa Fénix Power presentó el Reporte Preliminar de Emergencias Ambientales al OEFA comunicando que luego de reparado la manguera averiada (que provocó el derrame del 12 de junio del 2013), se produjo un nuevo derrame de aceite hidráulico<sup>30</sup>.
- 73. Lo indicado se sustenta en la Fotografía N° 8 del Informe de Supervisión en donde se aprecia la Grúa *Manlift* con brazo telescópico del cual provino el aceite hidráulico que fue derramado en el suelo compactado, tal como se muestra a continuación:

**Fotografía N° 8.- Grúa Manlift con brazo telescópico en el cual se produjo el derrame**

80. Así, de los medios probatorios actuados en el presente expediente se advierte que Fénix Power no realizó un adecuado mantenimiento e inspección del equipo de izaje que provocó el derrame del 13 de junio del 2013, que hubiera permitido verificar el estado defectuoso del equipo.

el 13 de junio del 2013 fue causado por una "deficiente verificación de herramienta defectuosa a usar para la reparación de la falla"<sup>33</sup>.
