EXPEDIENTE N° : 944-2014-OEFA/DFSAI/PAS
 ADMINISTRADO : COMPAÑÍA MINERA COIMOLACHE S.A.
 UNIDAD MINERA : TANTAHUATAY
 UBICACIÓN : DISTRITO Y PROVINCIA DE HUALGAYOC,
 DEPARTAMENTO DE CAJAMARCA
 SECTOR : MINERÍA
 MATERIAS : COMPROMISOS AMBIENTALES
 MEDIDAS DE PREVISIÓN Y CONTROL
 PUNTO DE CONTROL
 ARCHIVO

SUMILLA: *Se declara el archivo del presente procedimiento administrativo sancionador iniciado contra Compañía Minera Coimolache S.A.*

Lima, 30 de diciembre del 2016

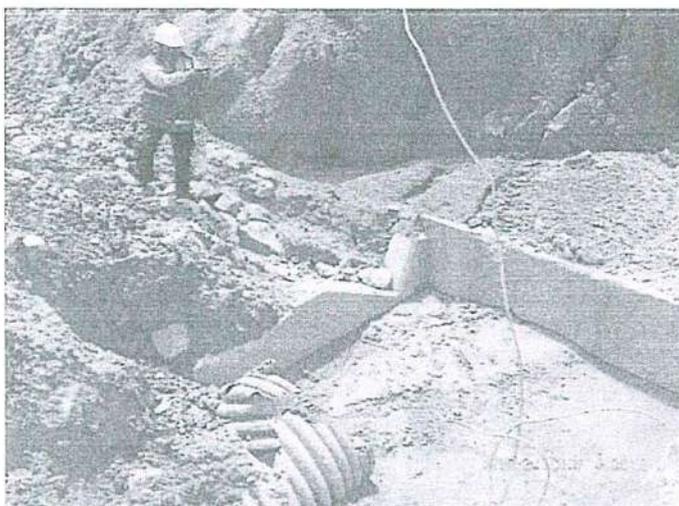
24. Adicionalmente, el hecho detectado durante la Supervisión Regular 2012 se sustenta en las Fotografías N° 108, 109 y 110 del Informe de Supervisión 2012¹⁶, donde se observa que la alcantarilla que cruza la vía de acceso al tajo Tantahuatay se encontraba en mal estado y colmatada de sedimentos; es decir, sin mantenimiento y limpieza respectivos, tal como se aprecia a continuación:

Foto N° 108: Observación N° 04-2012, vista de la alcantarilla que cruza la vía de acceso al tajo, no cuenta con mantenimiento y se encuentra colmatada.

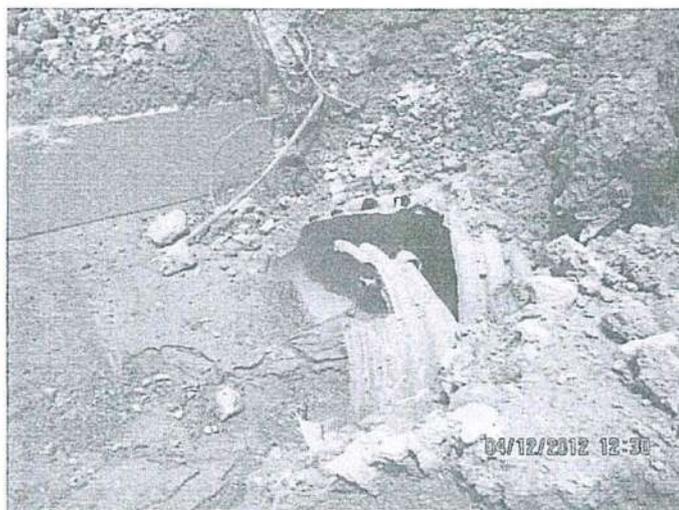
Foto N° 109: Observación N° 04-2012, vista de la alcantarilla en mal estado que cruza la vía de acceso al tajo, con restos de sedimento y colmatada.

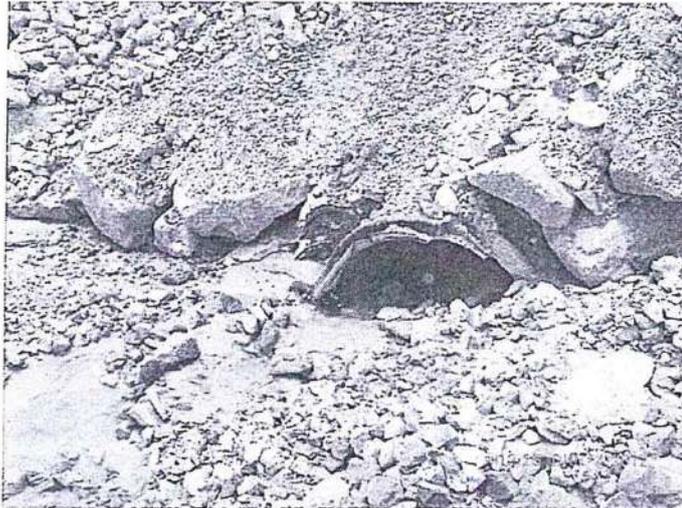
Foto N° 110: Observación N° 04-2012, vista de la alcantarilla que cruza la vía de acceso al tajo, hacia el otro lado de la vía, se encuentra colmatado.

- 25. De acuerdo con las fotografías y con lo señalado en el Informe de Supervisión y en el ITA, se constató que Coimolache contaba con la alcantarilla que cruza la vía de acceso al tajo en mal estado y colmatada de sedimentos, motivo por el cual, al encontrarse sin mantenimiento y limpieza, no cumplía con la finalidad contemplada en el EIA de Tantahuatay, esto es, captar y drenar las aguas de escorrentía para evitar la erosión del terreno.
- 26. Al respecto, mediante carta del 20 de diciembre del 2012¹⁷, esto es, días después de la inspección de campo, Coimolache presentó al OEFA el Informe de Subsanción de Observaciones de la Supervisión Regular 2012, a través del cual informó que realizó la limpieza de los sedimentos del interior de la alcantarilla ubicada en la vía de acceso al tajo Tantahuatay, adjuntando las siguientes fotografías¹⁸:

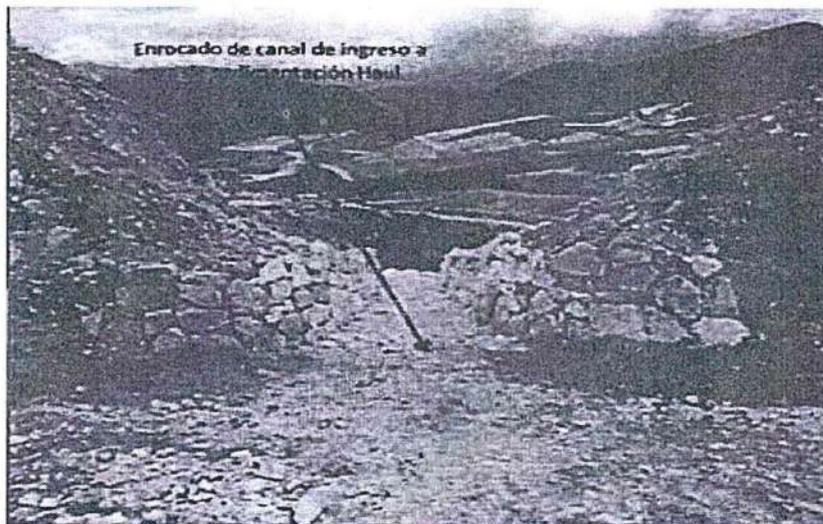
Fotografía N°02: Acondicionamiento de terreno

27. De las vistas fotográficas, se aprecia que el titular minero realizó el respectivo mantenimiento y limpieza de la alcantarilla ubicada en la vía de acceso al tajío Tantahuatay, ya no se observa acumulación de sedimentos y material que obstruyan la cuneta y alcantarilla. Por tal motivo, se concluye que Coimolache ha cumplido con subsanar el hecho materia de imputación.

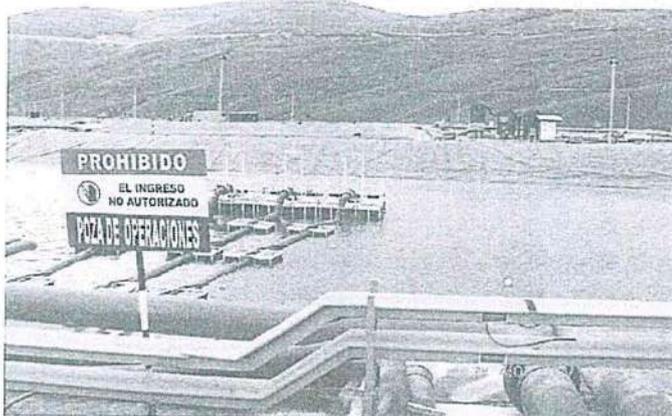
Foto N° 115: Observación N° 07-2012, Poza de solución rica, en la poza de operaciones PLS, no se utilizó Bird Balls como medida de protección para el ingreso de avifauna local en las pozas de operación.

38. De acuerdo con la mencionada fotografía y con lo señalado en el Informe de Supervisión 2012, se constató que el titular minero instaló e implementó sistemas de ruido para evitar la presencia de aves en la poza de solución rica, en lugar de utilizar los *bird balls* establecidos en el instrumento de gestión ambiental.

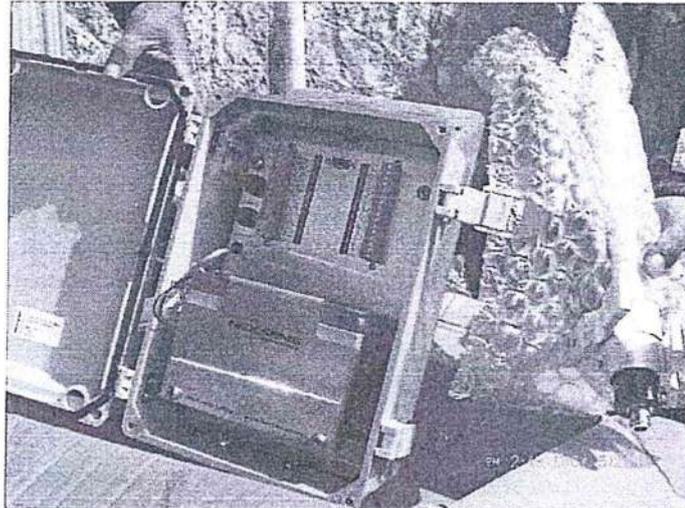
Foto N° 121: Observación N° 12-2012, equipos de monitoreo para brindar información a tiempo real, durante la supervisión, se constató que no estaba instalado, sino guardado en un depósito.

53. De acuerdo con la mencionada fotografía y con lo señalado en el Informe de Supervisión 2012, se constató que el titular minero no cumplió con el compromiso ambiental contemplado en el EIA de Tantahuatay vigente al momento de la Supervisión Regular 2012, toda vez que no instaló el equipo de monitoreo en tiempo real antes del inicio de las operaciones mineras en la unidad minera Tantahuatay.

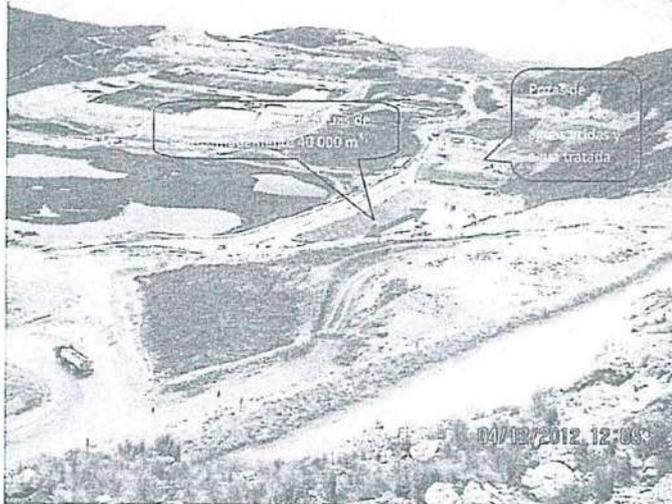
Foto N° 122: Observación N° 13-2012, vista panorámica de la construcción de una poza de capacidad aproximada de 40 000 m3, el titular manifiesta que esta infraestructura esta contemplado en el Plan Integral de Adecuación de LMP y ECAs, el cual, al momento de la supervisión, no estaba aprobado.

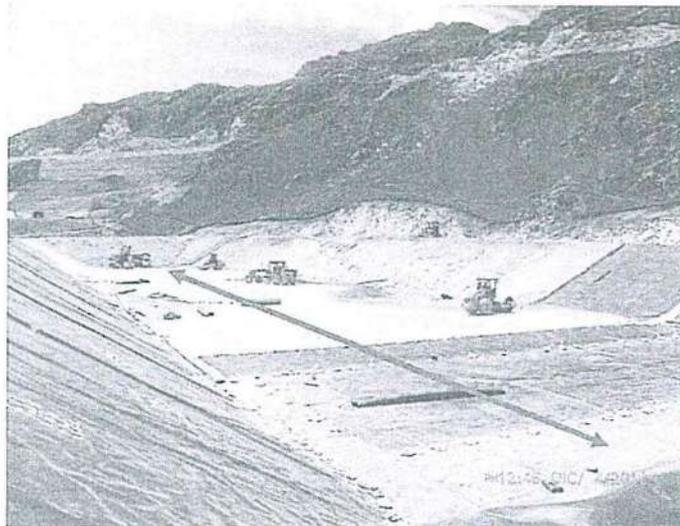
Foto N° 123: Observación N° 13-2012, otra vista panorámica de la construcción de una poza de capacidad aproximada de 40 000 m3, contemplado en el Plan Integral de Adecuación de LMP y ECAs, el cual, al momento de la supervisión, no estaba aprobado.

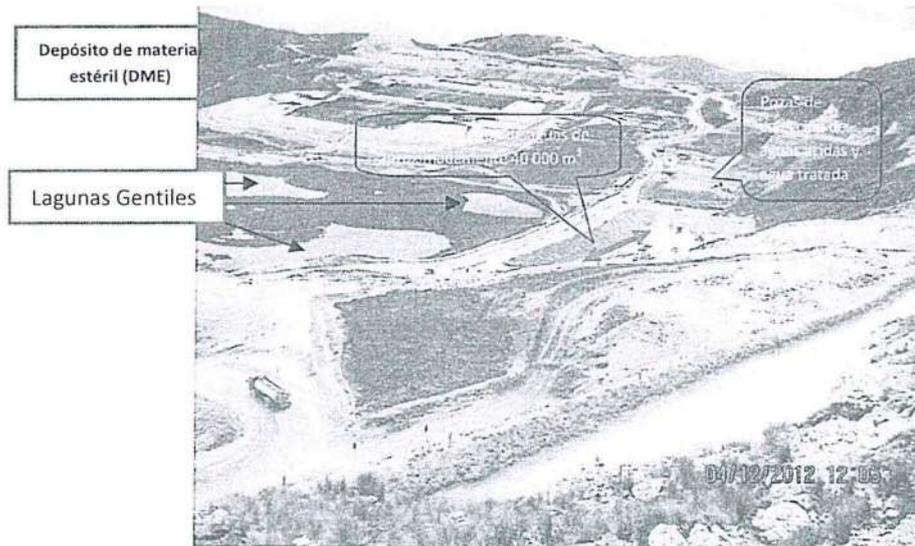
Foto N° 122: Observación N° 13-2012, vista panorámica de la construcción de una poza de capacidad aproximada de 40 000 m³, el titular manifiesta que esta infraestructura está contemplada en el Plan Integral de Adecuación de LMP y ECAs, el cual, al momento de la supervisión, no estaba aprobado.

69. Por lo expuesto, se puede concluir que las pozas de colección de aguas ácidas y agua tratada, así como la poza de colección de aguas de aproximadamente 40 000 m², a las que hace referencia el supervisor en la fotografía N° 122, corresponden a las pozas de subdrenaje y colección de efluentes del depósito de material estéril y a la poza de captación del depósito de material estéril o depósito de desmonte, respectivamente, contemplados en el EIA de Tantahuatay.

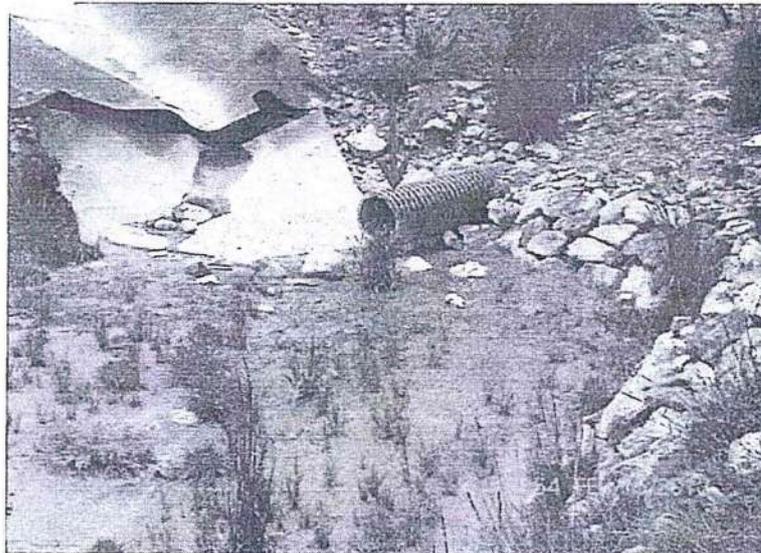
Foto N° 3: Vista de la tubería corrugada de HDPE que descarga el subdrenaje de aguas naturales debajo del dique y poza de retención de

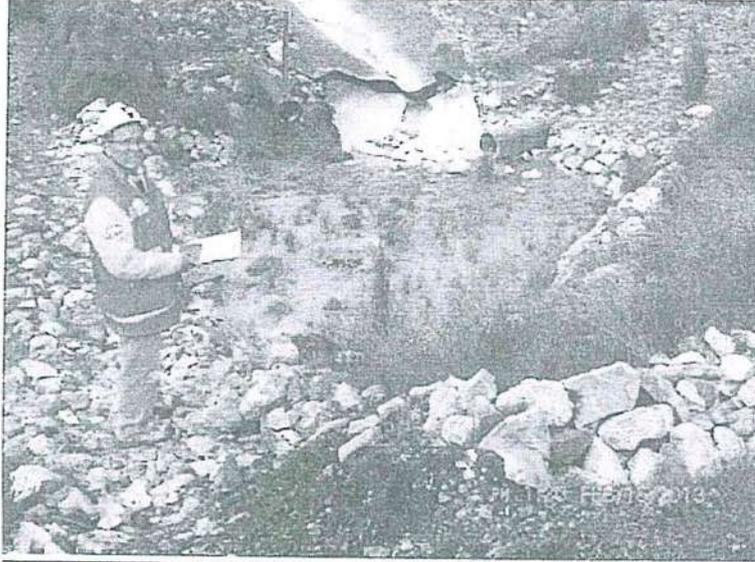
Foto N° 5: Verificación de la tubería lisa de HDPE que se ubica al lado contiguo de la tubería corrugada, observándose sin descarga por estar

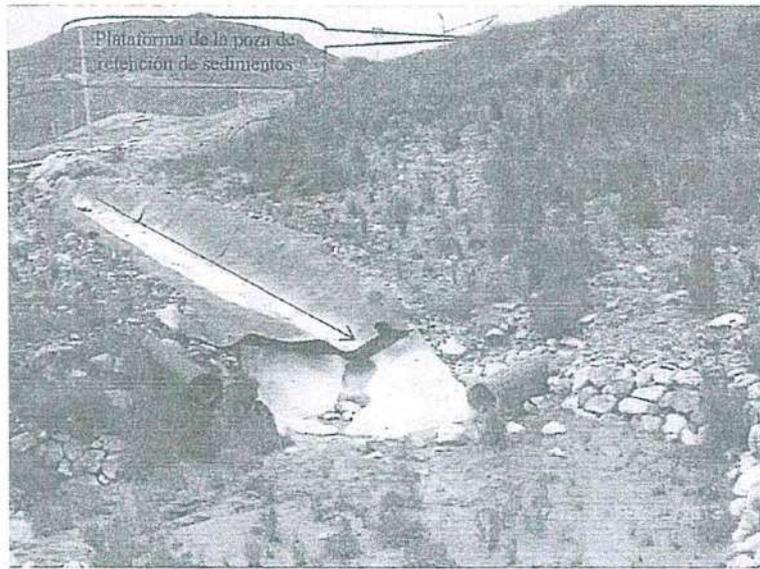
Foto N° 8: Vista de la cuneta recubierta con geomembrana que conduce agua de escorrentía pluvial desde la plataforma de la poza de retención de sedimentos hacia la quebrada Puente de la Hierba

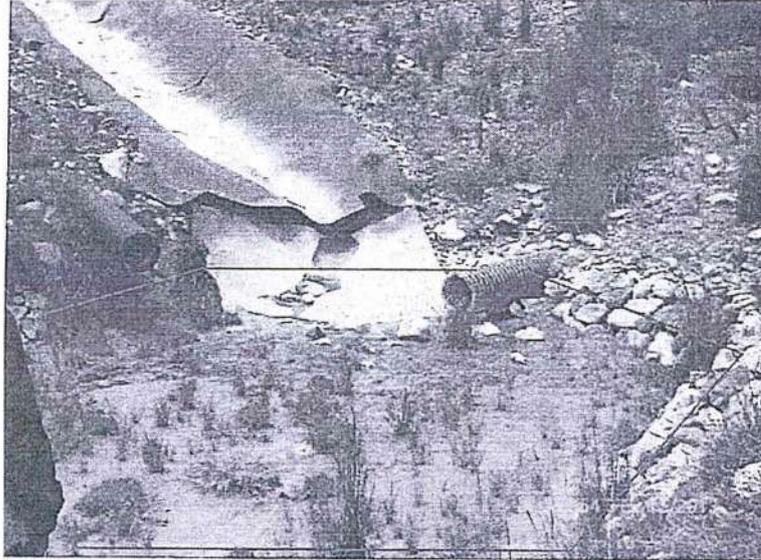
Foto N° 10: Vista de la poza con forma de pentágono empedrado en su perímetro y que capta las descargas de la tubería corrugada y la cuneta con geomebrana

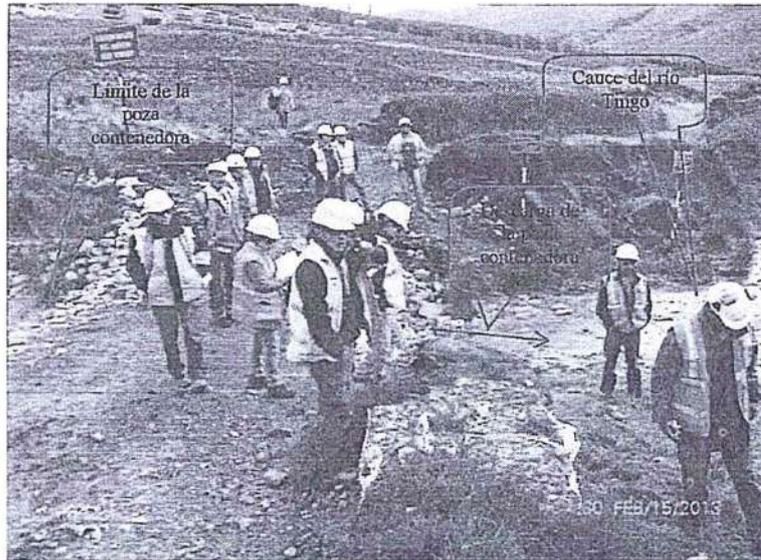
Foto N° 11: Vista de la zona aguas abajo de la poza contenedora y el punto del cauce del río Tingo (qda. Puente de la Hierba) donde comienza la colocación de las pacas de arroz

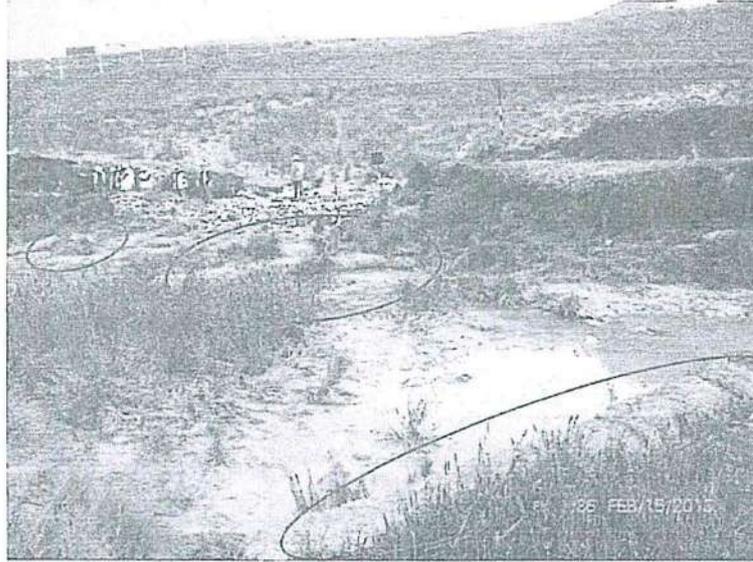
Foto N° 12: Vista de las barreras con pacas de arroz colocadas en el cauce ensanchado del río Tingo como un compromiso del titular minero

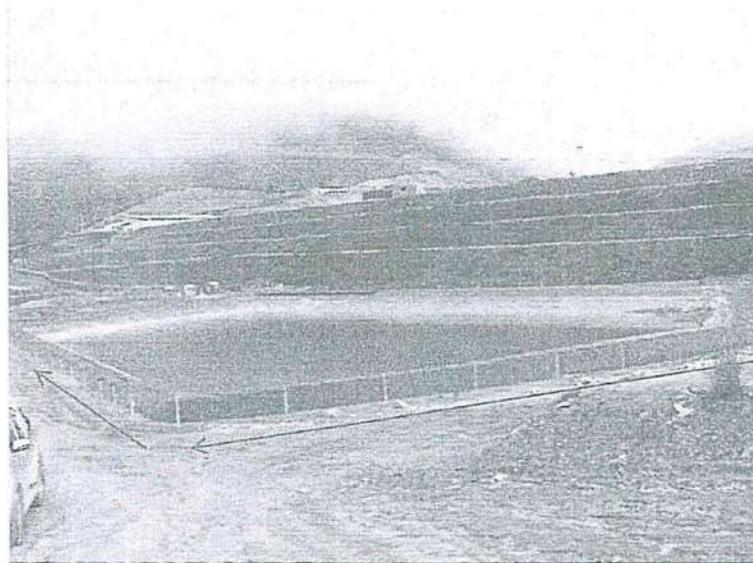
Foto N° 13: Vista de la plataforma y acceso perimetral de la poza de retención de sedimentos donde se capta el agua de escorrentía

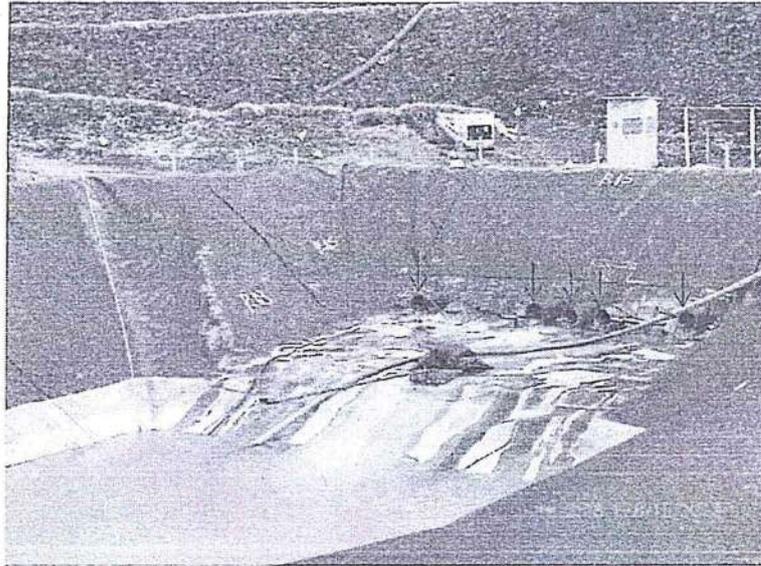
Foto N° 14: Vista de la poza de subdrenaje con las 5 tuberías de captación correspondientes al PAD de lixiviación, las pozas de operación, clarificación y de grandes eventos

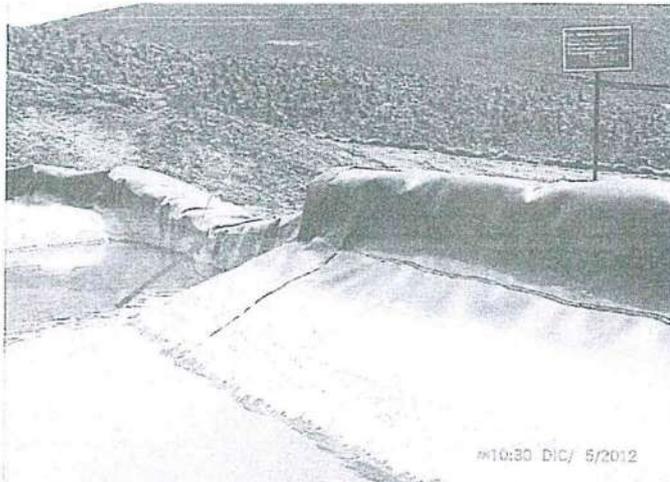
91. Adicionalmente, el hecho detectado durante la Supervisión Regular 2012 se sustenta en las Fotografías N° 116 y 117 del Informe de Supervisión⁵⁰, donde se observa que la poza de subdrenaje del depósito de top soil cuenta con un vertedero y que hay presencia de restos de sedimentos en uno de sus extremos:

Foto N° 116: Observación N° 08-2012, poza de colección de sub-drenaje del depósito de top soil, se observa un vertedero de efluentes hacia la Quebrada Puente de la Hierba, al momento de la supervisión no se encontro flujo de vertimiento.

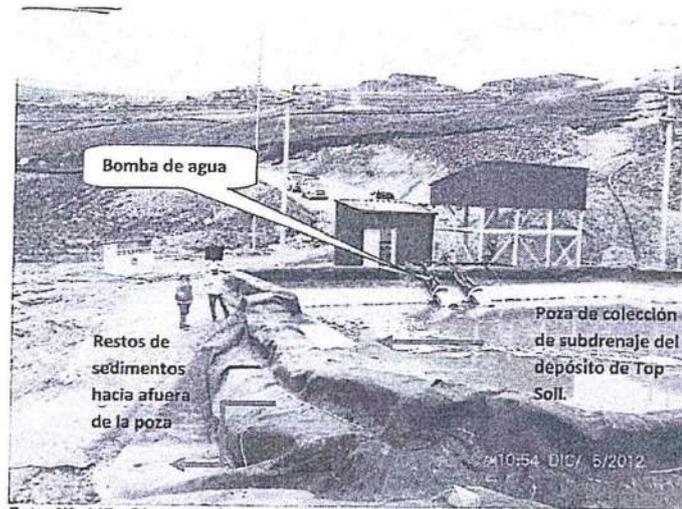
Foto N° 117: Observación N° 08-2012, poza de colección de sub-drenaje, se observa sedimentos hacia afuera de la poza de colección de subdrenaje de Depósito de Top Soil, el Titular Minero menciona que las aguas no son vertidas y las derivan hacia la planta de tratamiento de aguas ácidas.

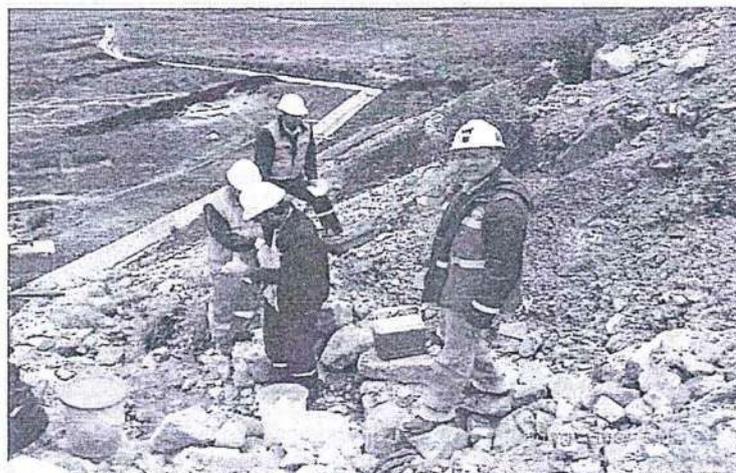
Foto N° 129: Toma de muestra de efluente en el punto de vertimiento EF-02 (identificado en la supervisión), en donde se descarga las aguas de mina proveniente del tajo.

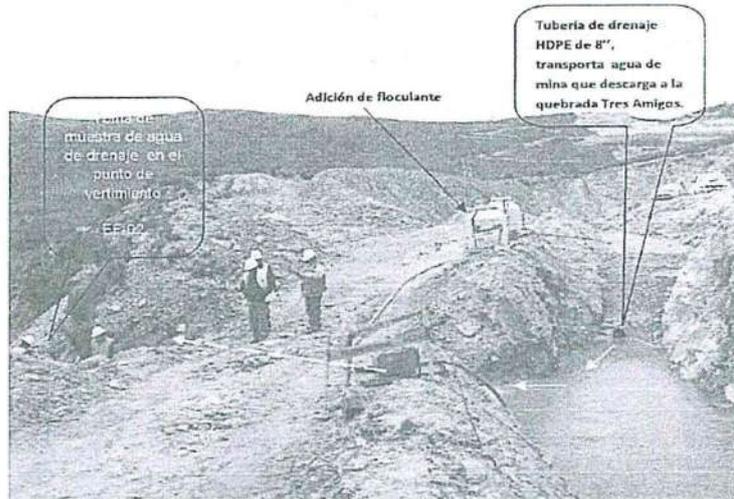
Foto N° 130: Muestreo del efluente en el punto de vertimiento EF-02, vista de la tubería que transporta las aguas de mina proveniente del tajo, punto ubicado aguas abajo del Depósito de Material Estéril (DME). Punto de vertimiento no establecido en EIA.

109. No obstante lo consignado por el supervisor en las leyendas de las fotografías, esto es, que el flujo de agua detectado provendría del tajo, en el "Formato N° 6: Resultado de Laboratorio" del Informe de Supervisión 2012⁶², se señala que el punto de monitoreo EF-02 correspondía a una tubería de drenaje de aguas de escorrentía ubicada debajo de la poza de construcción cercana al depósito de material estéril, que descargaba a la quebrada Tres Amigos, conforme al siguiente detalle:
