EXPEDIENTE N° : 1701-2014-OEFA/DFSAI/PAS
ADMINISTRADO : PAN AMERICAN SILVER HUARÓN S.A.¹
UNIDAD MINERA : HUARÓN
UBICACIÓN : DISTRITOS DE HUAYLLAY, PROVINCIA Y
DEPARTAMENTO DE PASCO
SECTOR : MINERÍA
MATERIAS : COMPROMISOS AMBIENTALES
MEDIDAS DE PREVENCIÓN Y CONTROL
RESPONSABILIDAD ADMINISTRATIVA
MEDIDA CORRECTIVA

SUMILLA: Se declara la existencia de responsabilidad administrativa de Pan American Silver Huaron S.A., al haberse acreditado la comisión de las siguientes conductas infractoras:

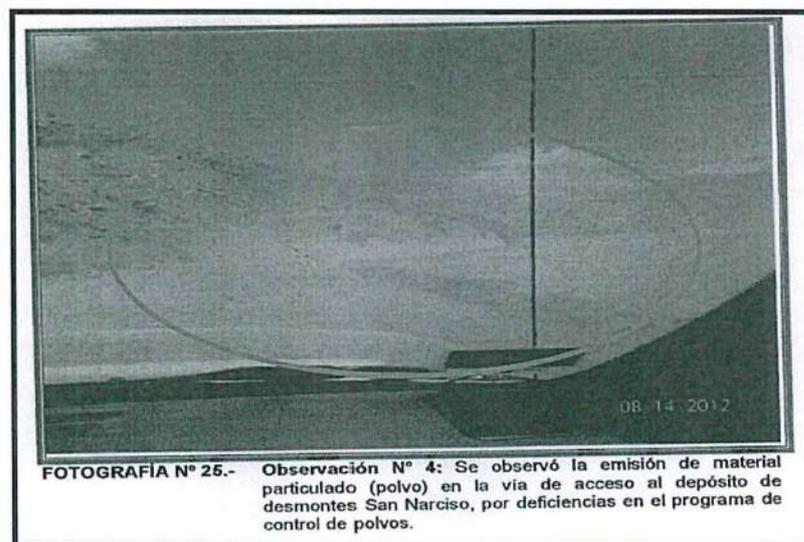
En las diferentes vías de acceso de la unidad minera (vía de acceso al depósito de desmontes San Narciso, zona de Condorcayán, zona San José), se ha evidenciado la generación de material particulado por deficiencias en el programa de control de polvos”.

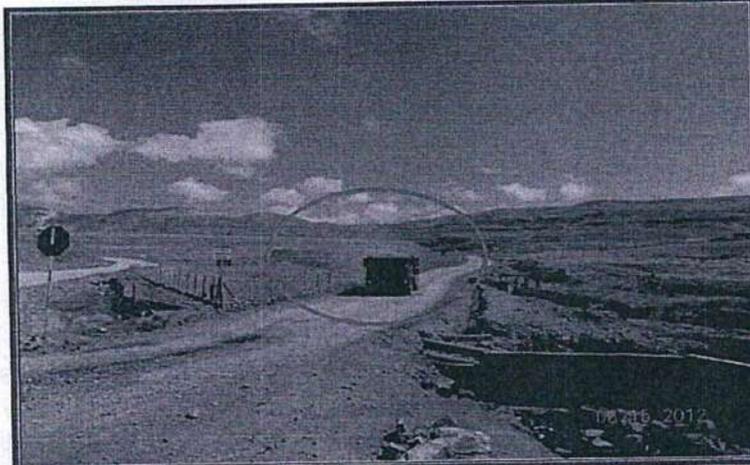
FOTOGRAFIA N° 26.- Observación N° 4: Se observó la emisión de material particulado (polvo) en la zona de Condorcayán, por deficiencias en el programa de control de polvos.

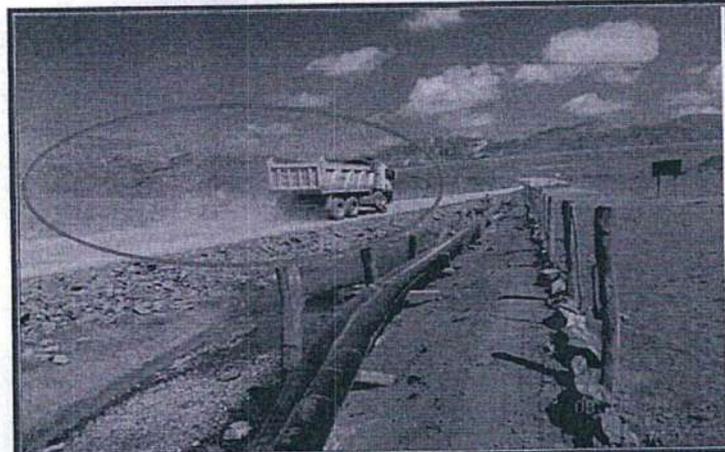
FOTOGRAFIA N° 27.- Observación N° 4: Se observó la emisión de material particulado (polvo) en la zona de Condorcayán, por deficiencias en el programa de control de polvos.

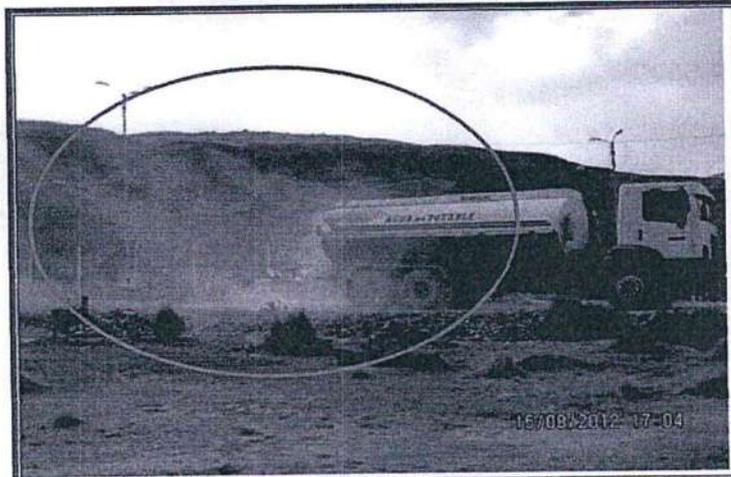
FOTOGRAFIA N° 28.- Observación N° 4: Se observó la emisión de material particulado (polvo) en la zona San José, por deficiencias en el programa de control de polvos.

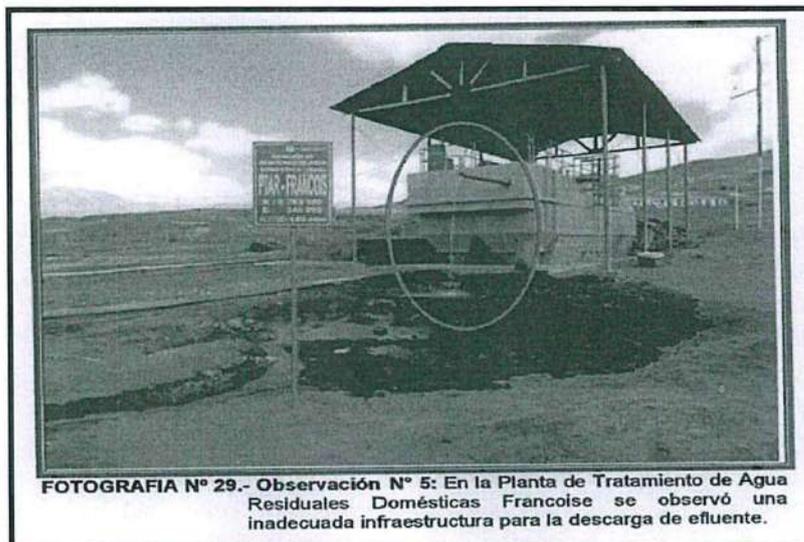
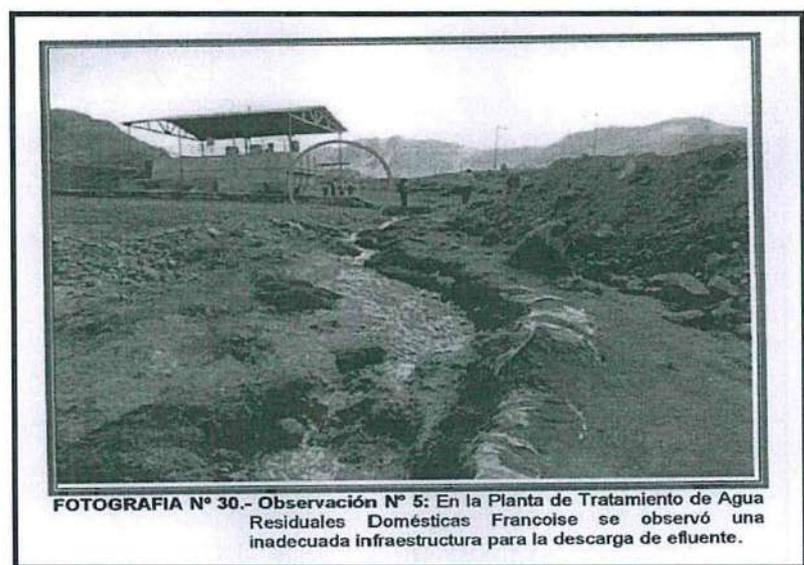
66. En el informe de Supervisión 2012 y las vistas fotográficas antes citadas se evidencia la existencia de un efluente que proviene de la PTARD Francoise que impacta contra el suelo y que el titular minero no habría contemplado en su instrumento de gestión ambiental el punto de control para el mismo.

- (vi) **Incluir como un punto de control al efluente proveniente de las aguas tratadas en la planta de tratamiento de aguas residuales domésticas Francoise y dar cumplimiento a los límites máximos permisibles y a lo estipulado en su instrumento de gestión ambiental, reutilizando, en la medida de lo posible, dichas aguas, dentro del plazo no mayor de noventa (90) días hábiles contados a partir del día siguiente de notificada la presente resolución.**

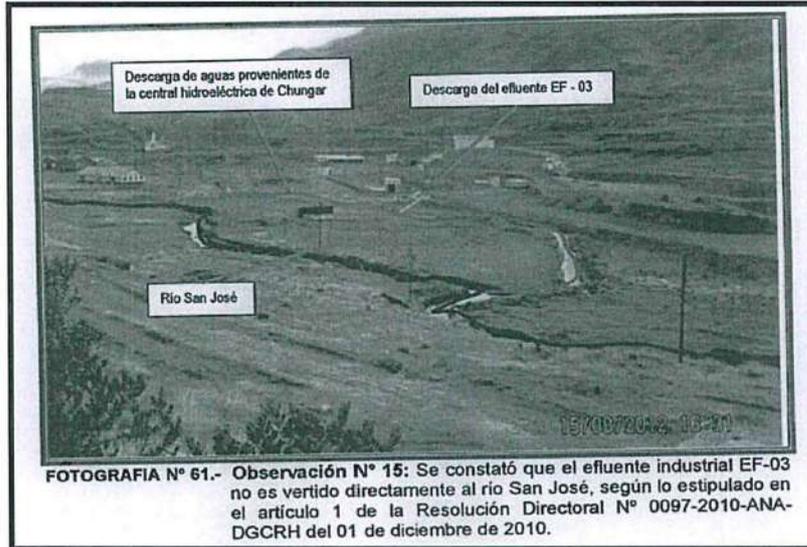
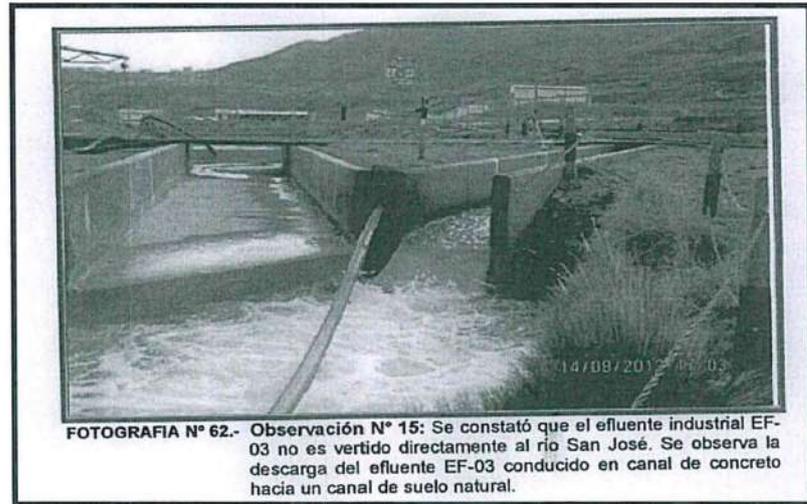
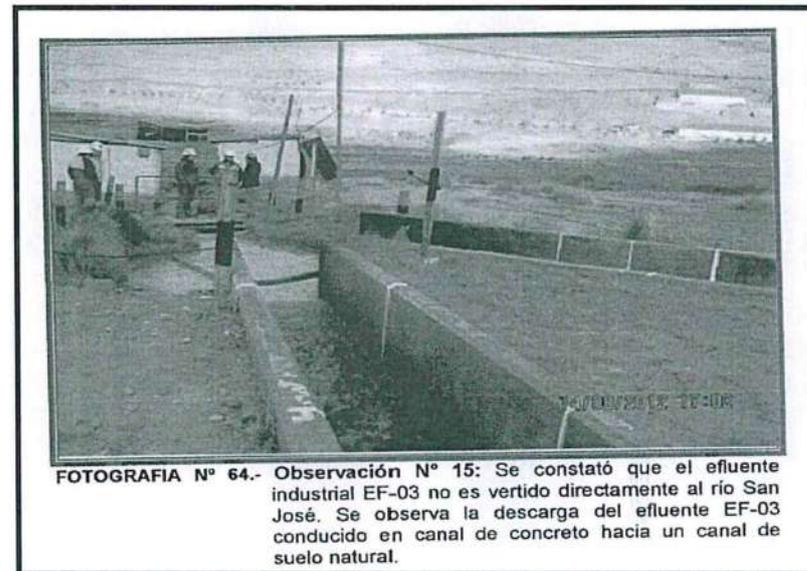
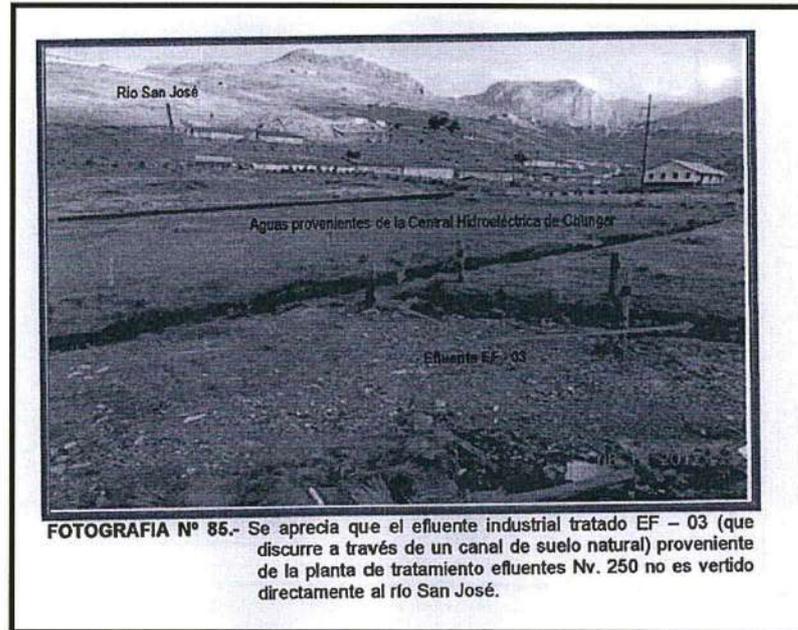
82. De lo anteriormente apreciado en las fotografías citadas se evidencia que Pan American no habría realizado la descarga del efluente industrial EF-03 directamente al río San José tal como lo establece en el EIA Huaron, sino que previamente el efluente EF-03 se contactaba con la descarga de agua proveniente de la Central Hidroeléctrica de titularidad de la Empresa Administradora Chungar S.A.C.

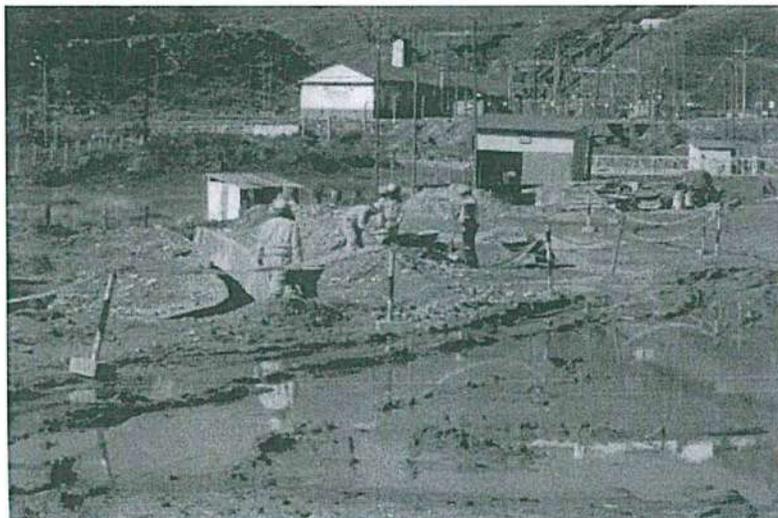
Se observa los trabajos iniciales de la construcción del canal.

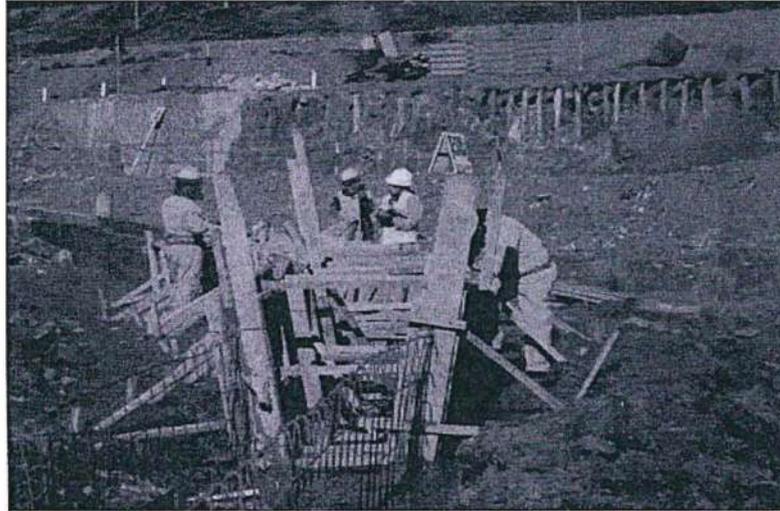
Se observa los trabajos del enfrocado del canal de San José.

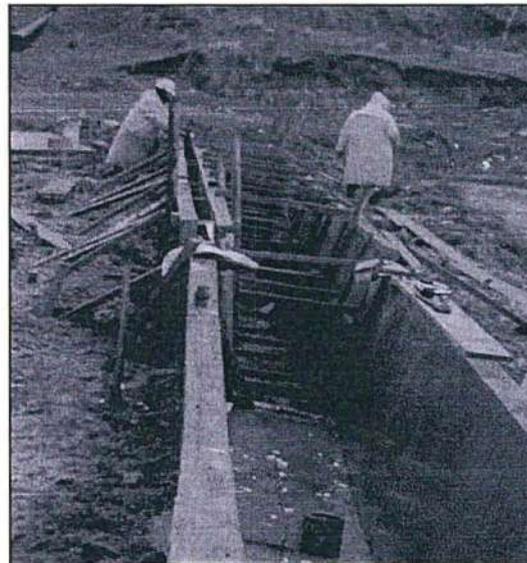
Se observa el enfrocado y el enfrocado del canal

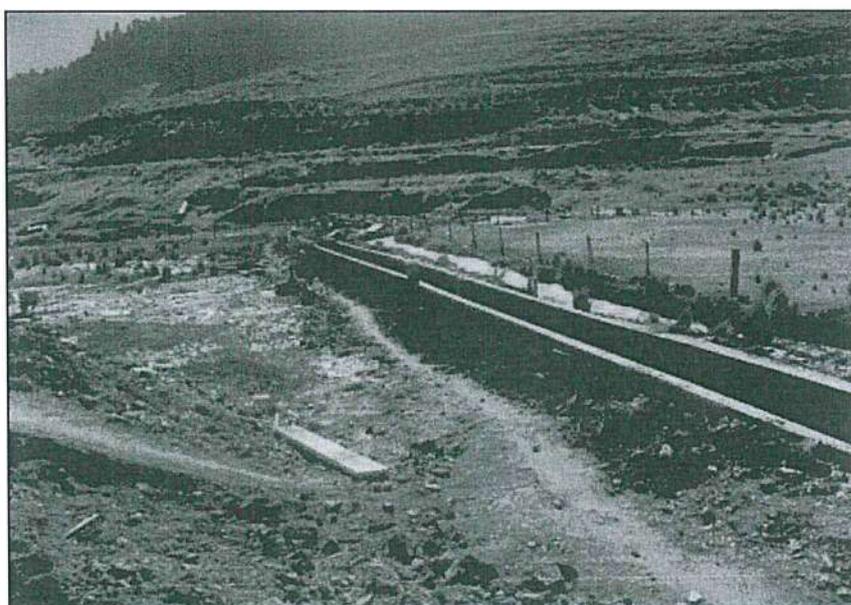
Se observa el canal en su etapa final

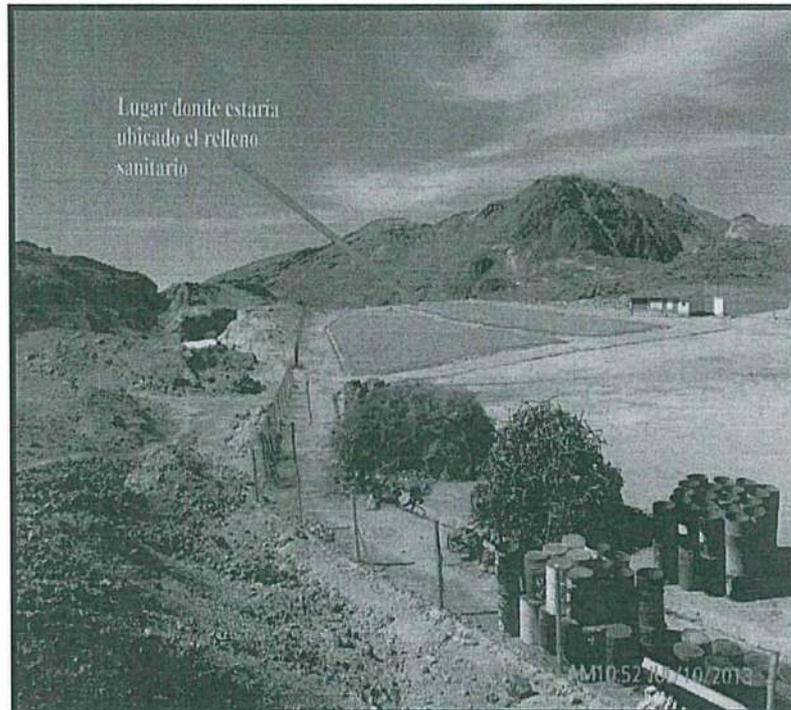
Fotografía N° 54 del Informe de Supervisión: Supervisión 2013: Sector de satélite donde se construirá el relleno sanitario de la unidad Huaron, según indicación del jefe de medio ambiente. A la fecha no se cuenta con relleno sanitario.

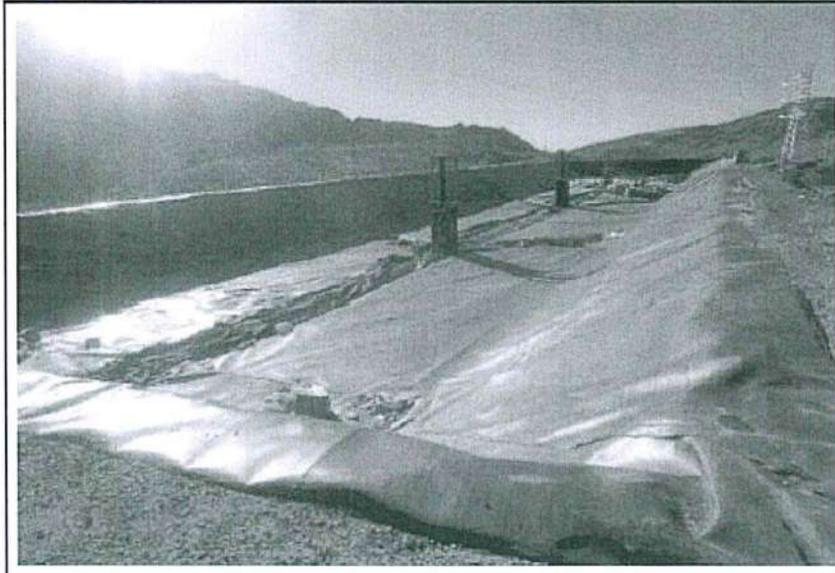
Fotografía N° 4: Relleno Sanitario.

104. El administrado construyó el relleno sanitario para la disposición final de residuos sólidos, de acuerdo a su instrumento de gestión ambiental, lo cual no exime de posteriores observaciones realizadas por la supervisión sobre el mismo.

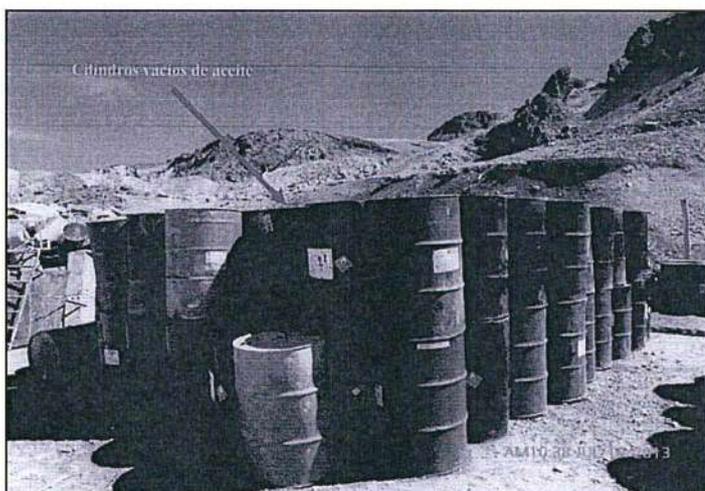
Fotografía N° 49 del Informe de Supervisión: Supervisión 2013: Cilindros vacíos de aceite (residuos peligrosos) que se

encuentran a la intemperie y dispuestos sobre suelo y sin protección. Tampoco cuentan con medidas de contingencia.

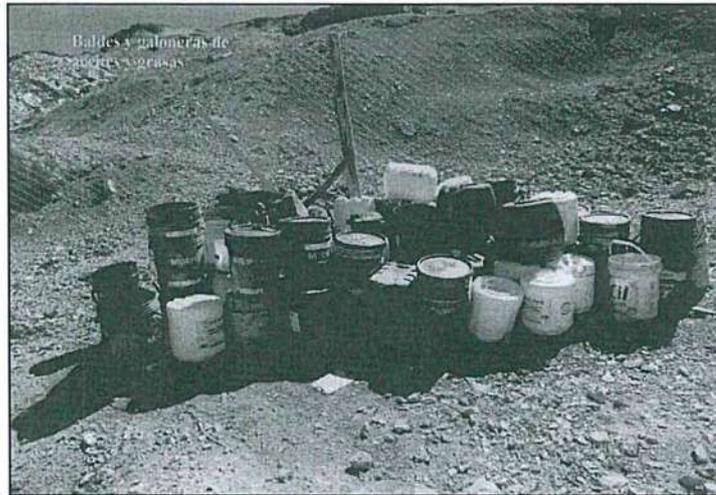
Fotografía N° 50 del Informe de Supervisión: Supervisión 2013: Baldes y galones con aceites y grasas (residuos peligrosos) que se encuentran a la intemperie y dispuestos sobre suelo y sin protección.

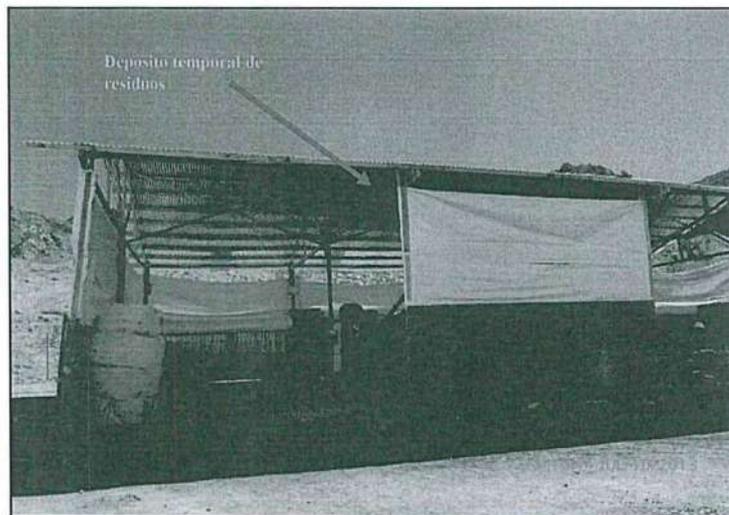
Fotografía N° 51 del Informe de Supervisión: Supervisión 2013: Depósito de almacenamiento temporal de residuos sólidos, donde se encuentran juntos los residuos peligrosos y no peligrosos. El depósito no tiene letrero de identificación y no se encuentra cerrado.

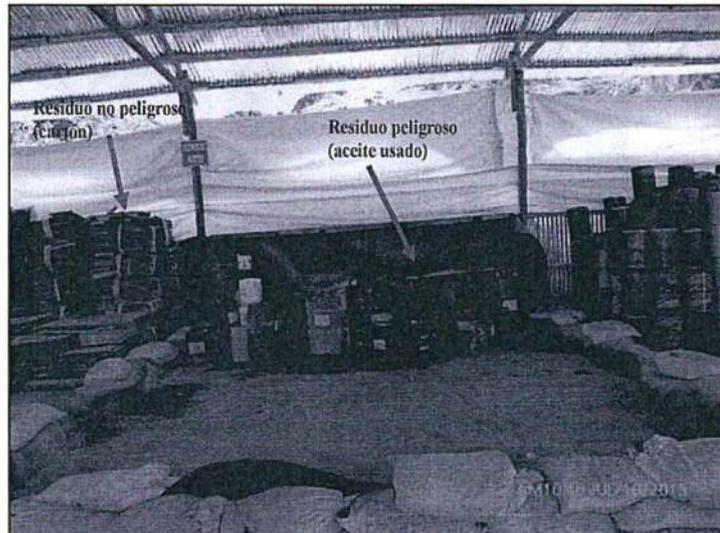
Fotografía N° 52 del Informe de Supervisión: Supervisión 2013: Parte interna del depósito de almacenamiento temporal de los residuos sólidos, donde los residuos peligrosos y no peligrosos se encuentran juntos.

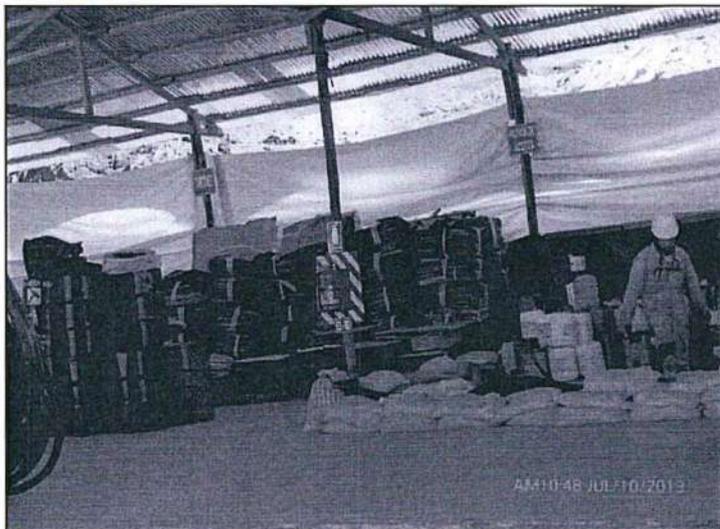
Fotografía N° 53 del Informe de Supervisión: Otra vista de la parte interna del depósito de almacenamiento temporal de los residuos sólidos, donde los residuos peligrosos y no peligrosos se encuentran juntos.

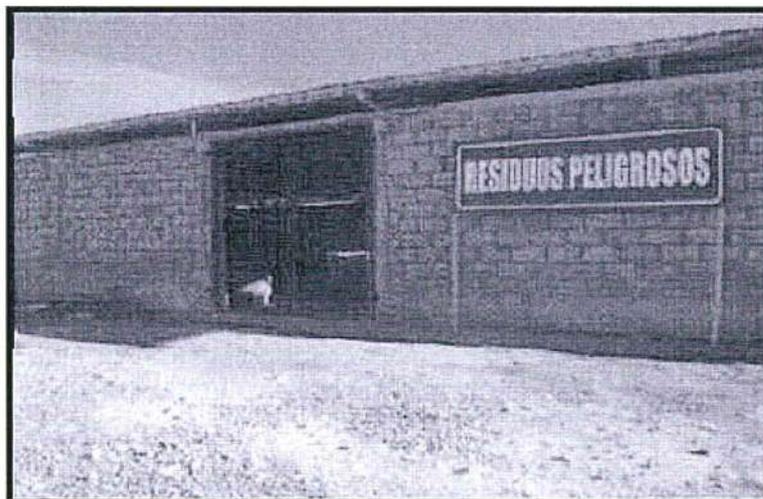
123. De la vista fotográfica se observa que el titular minero habría realizado un adecuado almacenamiento de residuos sólidos peligrosos, cumpliendo lo señalado en su instrumento de gestión ambiental.

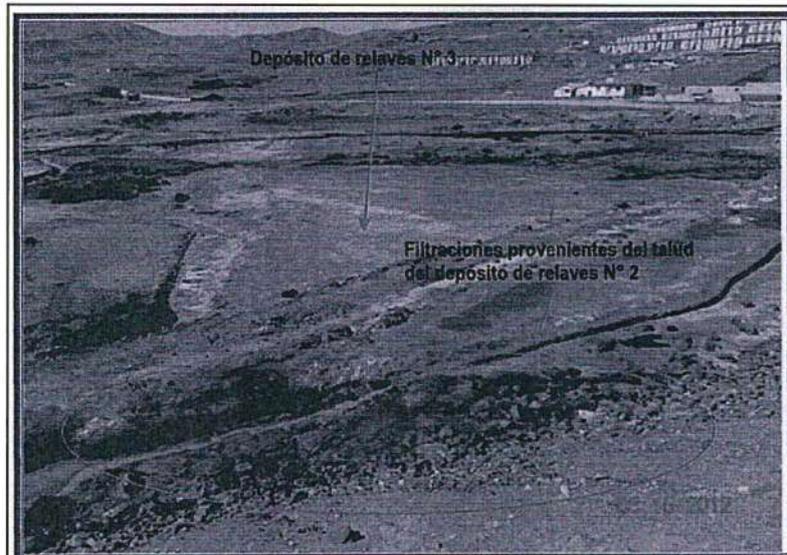
FOTOGRAFIA N° 35.- Observación N° 7: En el depósito de relaves N° 3, se ha identificado filtración proveniente de los depósitos de relaves N° 1 y 2, así como de flujos de la planta de procesos, que están originando la oxidación del material de relave.

Pan American estaría incumpliendo sus obligaciones ambientales al no evitar que aquella oxidación de material de relave por sus concentraciones pueda causar un daño al ambiente.

- (i) **Eliminar de la presencia de filtraciones de aguas que provengan de los depósitos de relaves N° 1 y 2, así como la presencia de flujos de agua de la planta de procesos, dentro del plazo de cuarenta y cinco (45) días hábiles contados a partir del día siguiente de notificada la presente resolución.**

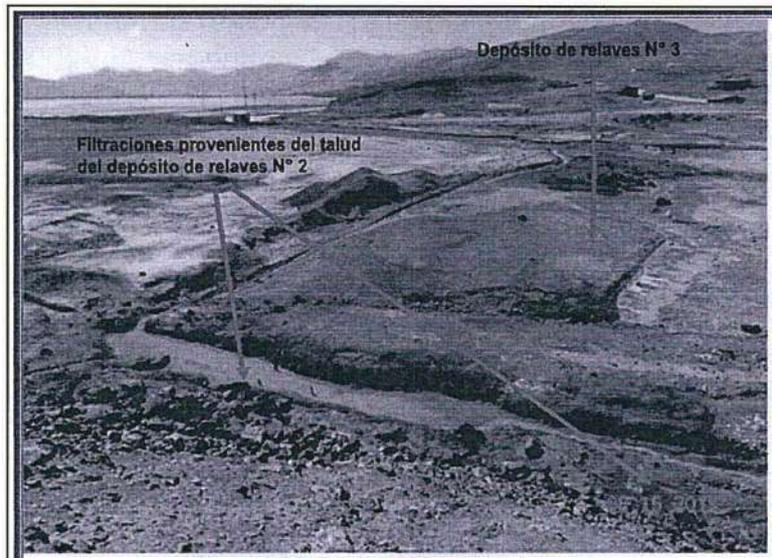
FOTOGRAFIA N° 36.- Observación N° 7: En el depósito de relaves N° 3, se ha identificado filtración proveniente de los depósitos de relaves N° 1 y 2.

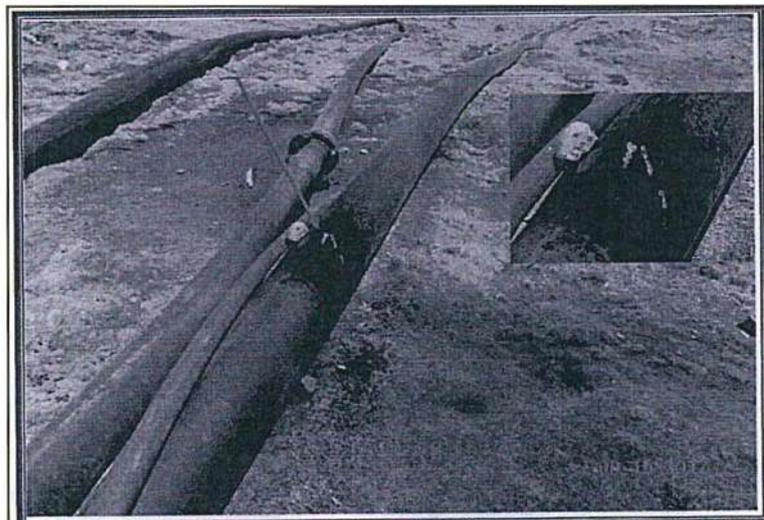
FOTOGRAFIA N° 47.- Observación N° 10: La tubería de conducción del agua decantada del depósito de relaves N° 5 presenta una práctica común de orificios que funcionan como estructuras rompe-presión. La vista muestra la descarga del flujo de agua a su entorno inmediato constituido por zonas de pastura.

156. Siendo así, el derrame de aguas desde los orificios en la tubería de conducción de agua decantada podría tener elevadas concentraciones de elementos metálicos tóxicos que al entrar en contacto con zonas de pasturas (suelo) e infiltrarse⁶³ podría alterar negativamente sus características químicas (concentración de elementos químicos, acidez y potencial redox)⁶⁴

- (ii) **Adoptar las acciones necesarias para que se controle la presión en la tubería de conducción de agua decantada proveniente del depósito de relave N° 5; dentro del plazo de cuarenta y cinco (45) días hábiles contados a partir del día siguiente de notificada la presente resolución.**

166. Para tal efecto, se plantea el envío de información de carácter técnico de las acciones que el administrado haya realizado a la fecha, o en su defecto la realización de reemplazo de tuberías que minimicen la posibilidad de un derrame de las aguas decantadas provenientes del depósito de relaves N° 5.
167. En ese sentido, se ha considerado cuarenta y cinco (45) días hábiles como un tiempo razonable para la ejecución de la medida correctiva dictada.

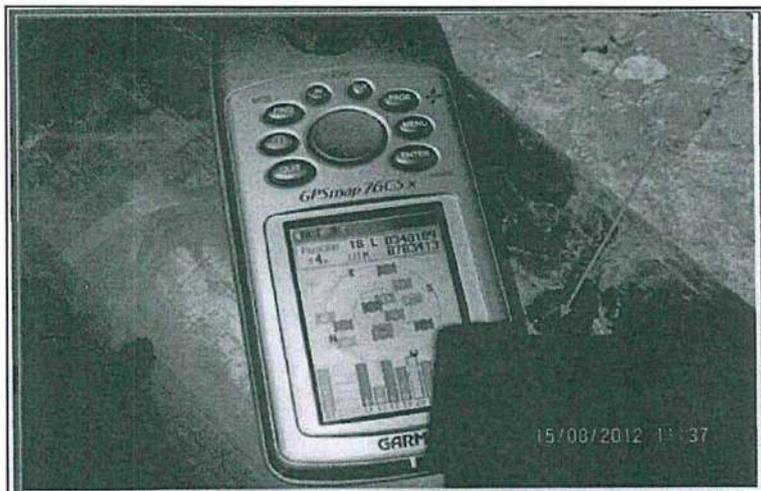
FOTOGRAFIA N° 48.- Observación N° 10: Se observa la tubería de conducción del agua decantada del depósito de relaves N° 5, que presenta un tarugo que cubre el orificio que funciona como estructura rompe-presión y que al desprenderse descarga el flujo de agua a su entorno inmediato constituido por zonas de pastura (el GPS muestra la lectura en el datum PSAD 56).

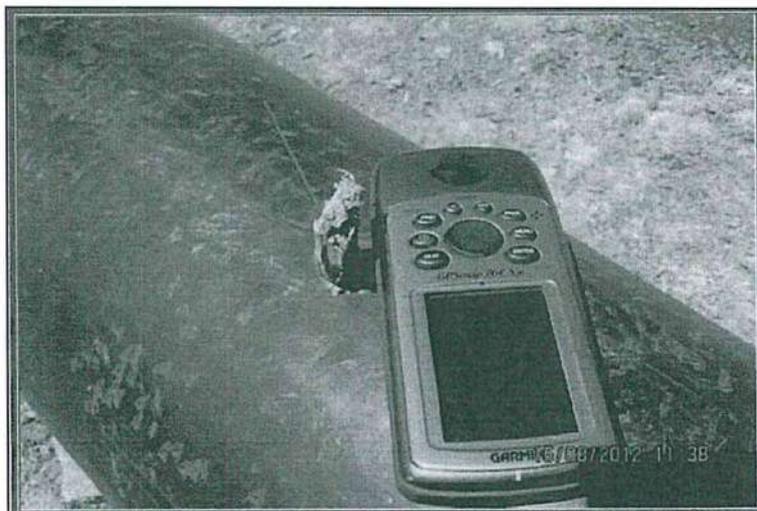
FOTOGRAFIA N° 49.- Observación N° 10: Se observa la tubería de conducción del agua decantada del depósito de relaves N° 5, que presenta un tarugo que cubre el orificio que funciona como estructura rompe-presión y que al desprenderse descarga el flujo de agua a su entorno inmediato constituido por zonas de pastura.

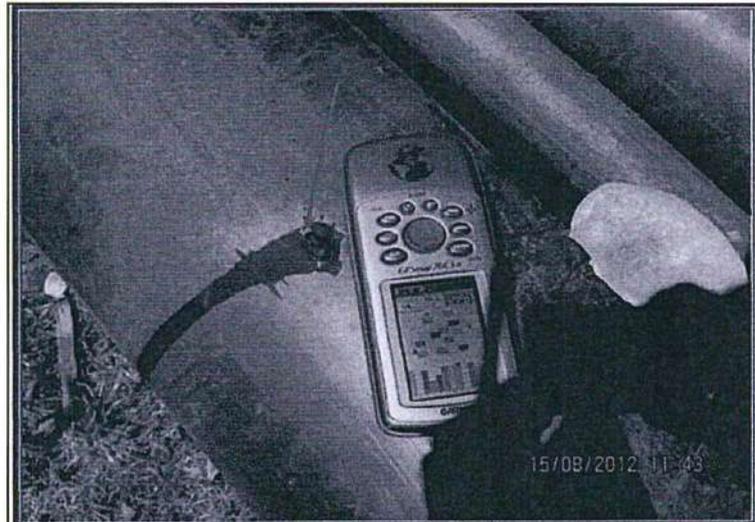
FOTOGRAFIA N° 50.- Observación N° 10: Se observa la tubería de conducción del agua decantada del depósito de relaves N° 5, que presenta un tarugo que cubre el orificio que funciona como estructura rompe-presión y que al desprenderse descarga el flujo de agua a su entorno inmediato constituido por zonas de pastura.

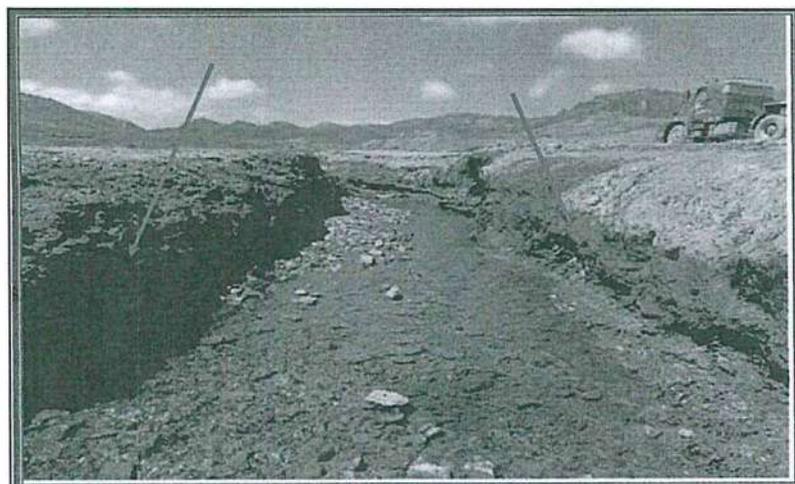
FOTOGRAFIA N° 52.- Observación N° 11: A lo largo del río San José se ha evidenciado la presencia de material de relave a ambas márgenes, el cual se encuentra en proceso de oxidación y formando costras de sales.

- (iii) **Retirar los relaves de los márgenes del río San José y remediar la zona afectada; dentro del plazo de sesenta (60) días hábiles contados a partir del día siguiente de notificada la presente resolución.**

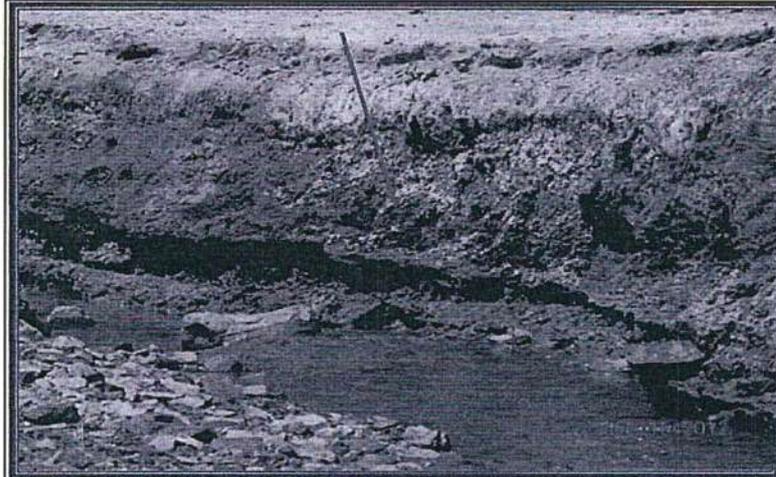
FOTOGRAFIA N° 53.- Observación N° 11: A lo largo del río San José se ha evidenciado la presencia de material de relave a ambas márgenes, el cual se encuentra en proceso de oxidación y formando costras de sales.

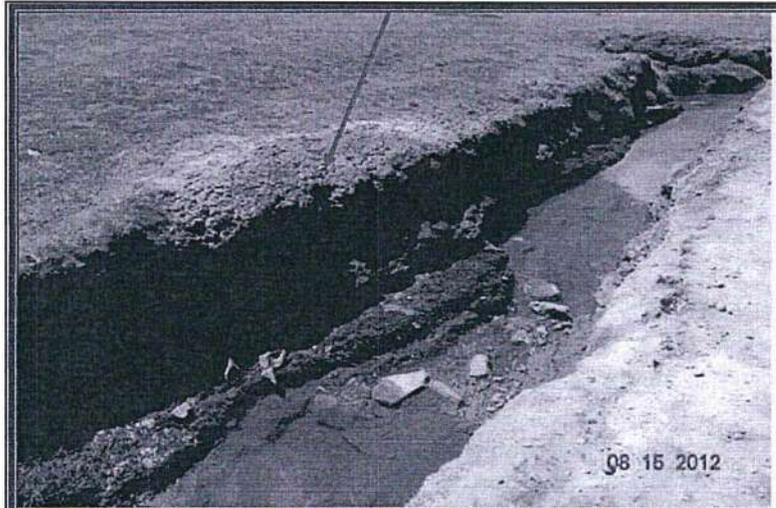
FOTOGRAFIA N° 54.- Observación N° 11: A lo largo del río San José se ha evidenciado la presencia de material de relave a ambas márgenes, el cual se encuentra en proceso de oxidación y formando costras de sales.

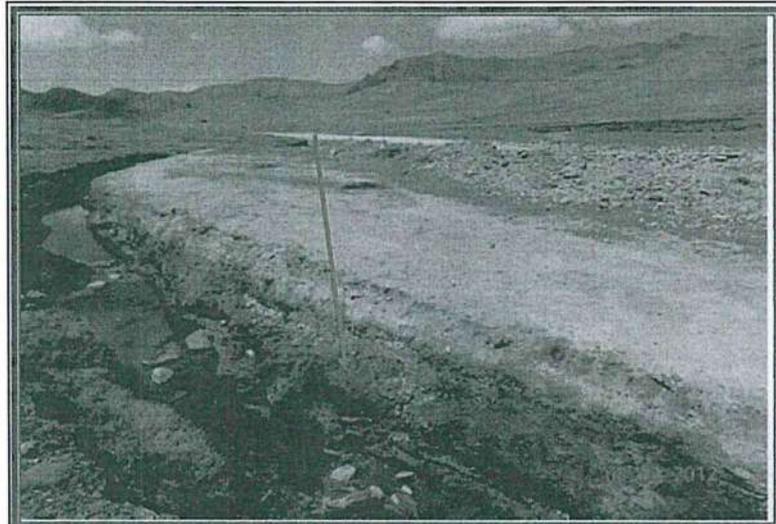
FOTOGRAFIA N° 55.- Observación N° 11: A lo largo del río San José se ha evidenciado la presencia de material de relave a ambas márgenes, el cual se encuentra en proceso de oxidación y formando costras de sales.

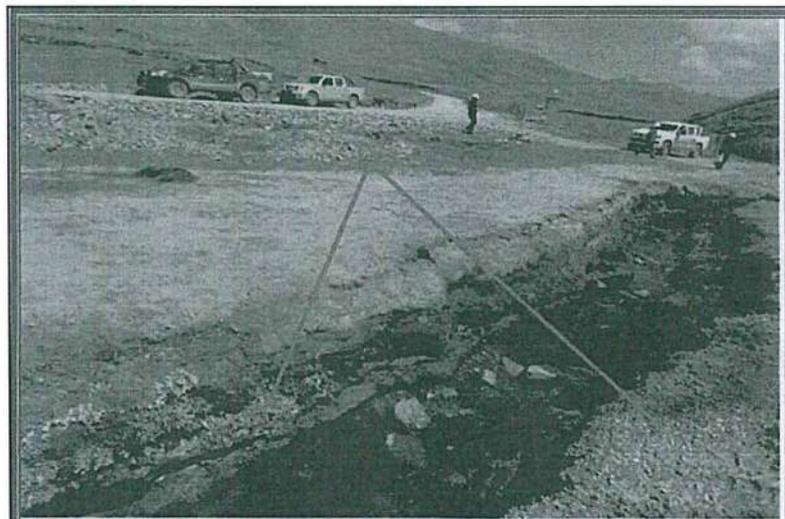
FOTOGRAFIA N° 56.- Observación N° 11: A lo largo del río San José se ha evidenciado la presencia de material de relave a ambas márgenes, el cual se encuentra en proceso de oxidación y formando costras de sales.

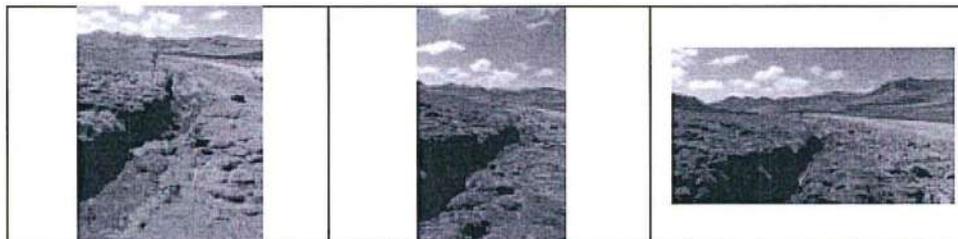
Fotografías, aguas abajo del punto de monitoreo PCA-04 donde se observa que los márgenes del río San José se han remediado.

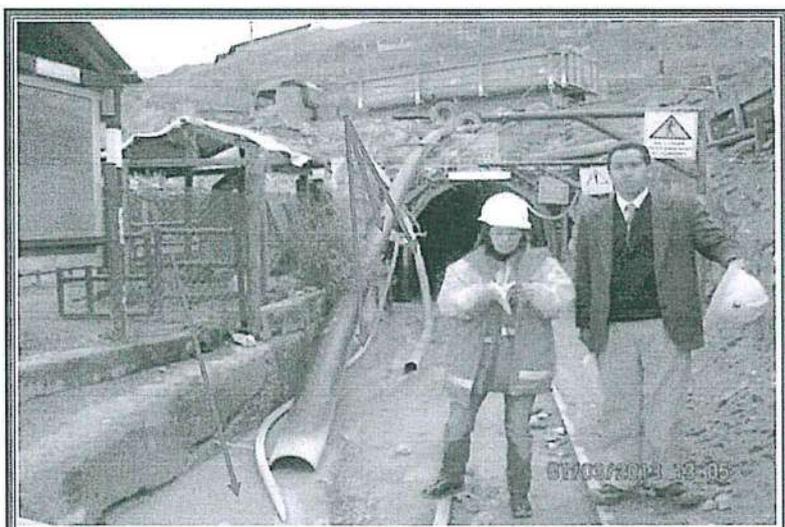
FOTOGRAFÍA N° 11.- El agua de mina que sale por la bocamina Nivel 500 Norte – El Poderoso es conducida (en parte del tramo) por un canal habilitado sobre el suelo y sin impermeabilización. Del mismo modo, el administrado ha colocado 03 tuberías HDPE de color negro de diferentes diámetros que llegan al canal que conduce las aguas de mina.

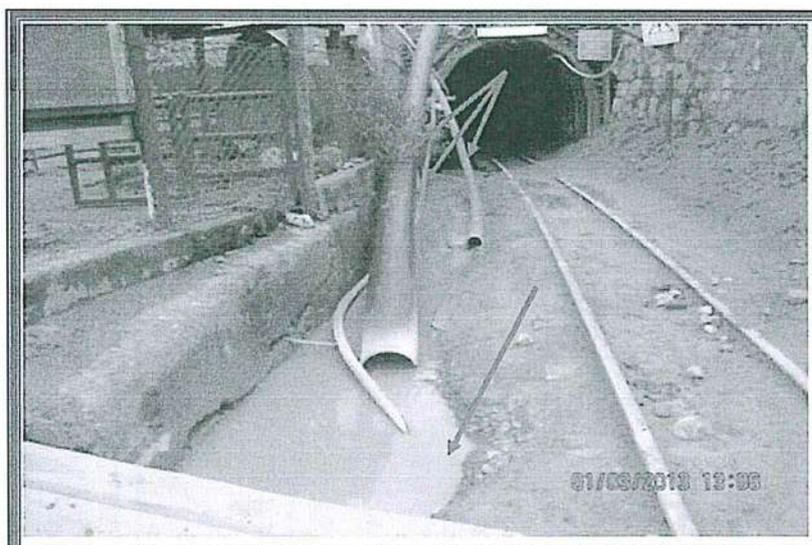
FOTOGRAFÍA N° 12.- El agua de mina que sale por la bocamina Nivel 500 Norte – El Poderoso es conducida (en parte del tramo) por un canal habilitado sobre el suelo y sin impermeabilización. Del mismo modo, el administrado ha colocado 03 tuberías HDPE de color negro de diferentes diámetros que llegan al canal que conduce las aguas de mina.

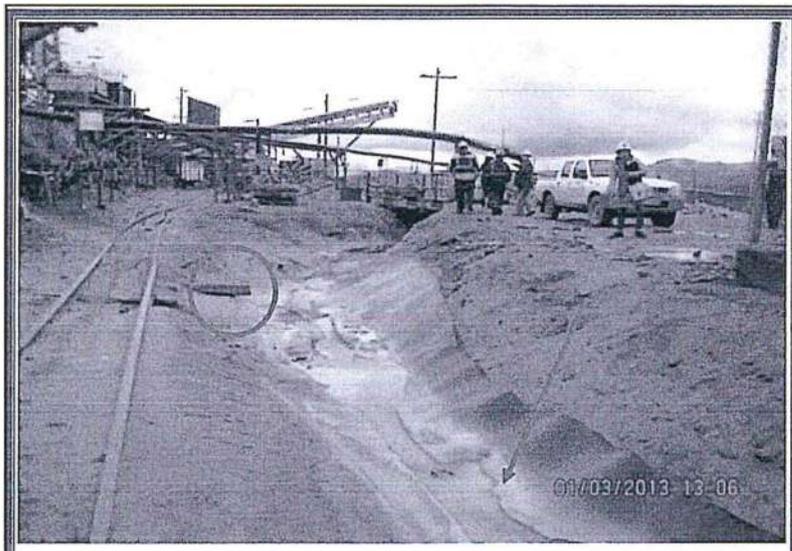
7.6 *Se constató que la otra parte del canal que conduce las aguas de mina proveniente de la bocamina Nivel 500 Norte – El Poderoso, está cubierta con geomembrana (aprox. 12 metros); sin embargo no se encuentra bien anclada en ambos lados del canal. Asimismo, se apreció que el volumen de agua de mina es inferior al volumen de agua de mina que presenta el primer tramo no impermeabilizado del canal; probablemente por pérdida en el trayecto o infiltraciones. (...)*

FOTOGRAFÍA N° 13.- Otra parte del canal que conduce las aguas de mina proveniente de la bocamina Nivel 500 Norte – El Poderoso, está cubierta con geomembrana; sin embargo, esta no se encuentra bien anclada en ambos lados del canal. Asimismo, se aprecia que el volumen de agua de mina es inferior, al volumen de agua de mina que se aprecian en las fotografías N° 11 y 12. Por otro lado, existe una tubería de metal que está dirigido al canal que conduce el agua de mina, el cual no presentaba descarga durante la inspección fiscal.

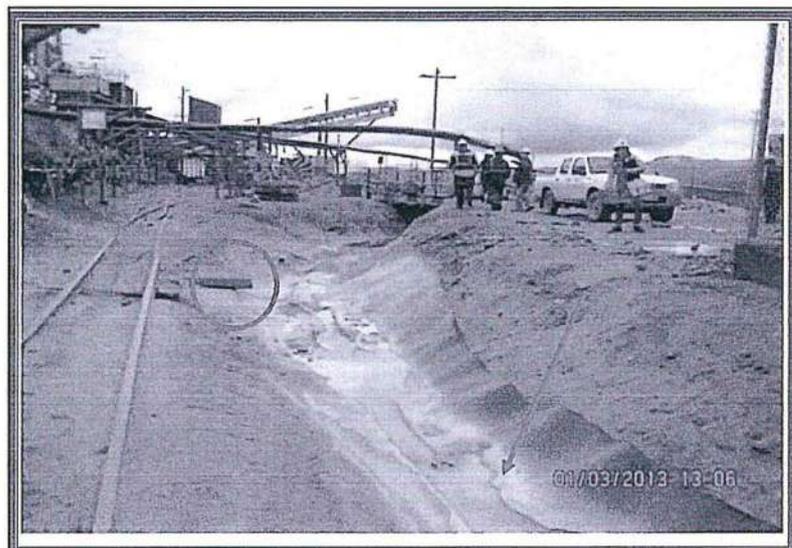
FOTOGRAFÍA N° 13.- Otra parte del canal que conduce las aguas de mina proveniente de la bocamina Nivel 500 Norte – El Poderoso, está cubierta con geomembrana; sin embargo, esta no se encuentra bien anclada en ambos lados del canal. Asimismo, se aprecia que el volumen de agua de mina es inferior, al volumen de agua de mina que se aprecian en las fotografías N° 11 y 12. Por otro lado, existe una tubería de metal que está dirigido al canal que conduce el agua de mina, el cual no presentaba descarga durante la inspección fiscal.

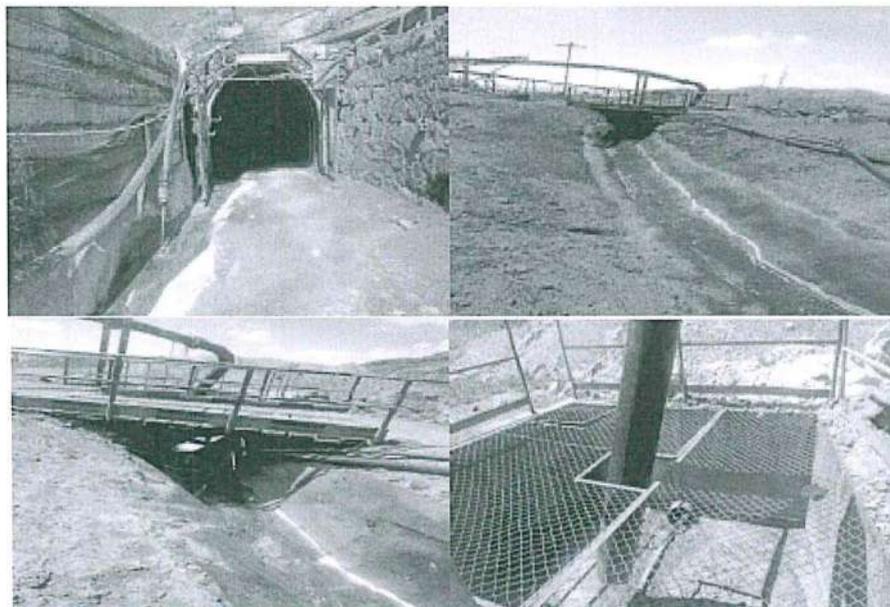
186. Al respecto, el titular minero señala descarga proveniente del Nivel 500 se dirige hacia el depósito de relaves N° 5, mediante un canal revestido de geomembrana de HDPE, luego llega a una caja de captación para luego ser conducida al depósito de relaves, conforme se aprecia de las fotografías adjuntas, adjuntando las siguientes vistas fotográficas:
