EXPEDIENTE N° ADMINISTRADO : 786-2016-OEFA/DFSAI/PAS
 : PACIFIC STRATUS ENERGY DEL PERÚ S.A. (EMPRESA ABSORBENTE DE PETROMINERALES PERU S.A.)

UNIDAD AMBIENTAL UBICACIÓN : LOTE 126
 : DISTRITOS DE MASISEA, IPARIA, TAHUANÍA Y YURÚA, PROVINCIAS DE CORONEL PORTILLO Y ATALAYA, DEPARTAMENTO DE UCAYALI

SUMILLA: *Se declara la existencia de responsabilidad administrativa de Pacific Stratus Energy del Perú S.A. (empresa absorbente de Petrominerales Perú S.A.) toda vez que ha quedado acreditado que no adoptó las medidas para evitar los impactos ambientales negativos generados como consecuencia del derrame de diésel B5 ocurrido el 12 de noviembre del 2012 en la plataforma Colpa 2X del Lote 126, conducta que vulnera lo dispuesto en el Artículo 3° del Reglamento para la Protección Ambiental en las Actividades de Hidrocarburos, aprobado por el Decreto Supremo N° 015-2006-EM, en concordancia con el Artículo 74° y el Numeral 75.1 del Artículo 75° de la Ley N° 28611, Ley General del Ambiente.*

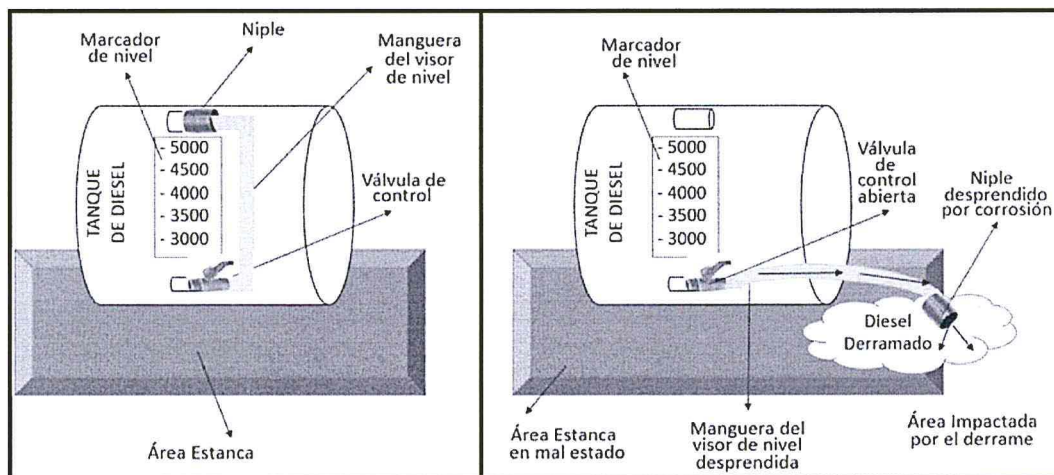
Gráfico N° 1
Ocurrencia del derrame

38. Asimismo, Petrominerales indicó en el Reporte Final de Incidentes que el derrame se produjo debido a (i) la ruptura por corrosión²⁴ del niple²⁵ que conectaba la manguera del visor (del tanque) con la parte superior del mismo, y debido a que (ii) la válvula²⁶ de control del visor se encontraba abierta. Finalmente, dicho reporte detalla que la corrosión habría debilitado el niple provocando su desprendimiento fuera del área estanca. A continuación se muestra un gráfico de la ocurrencia del derrame:

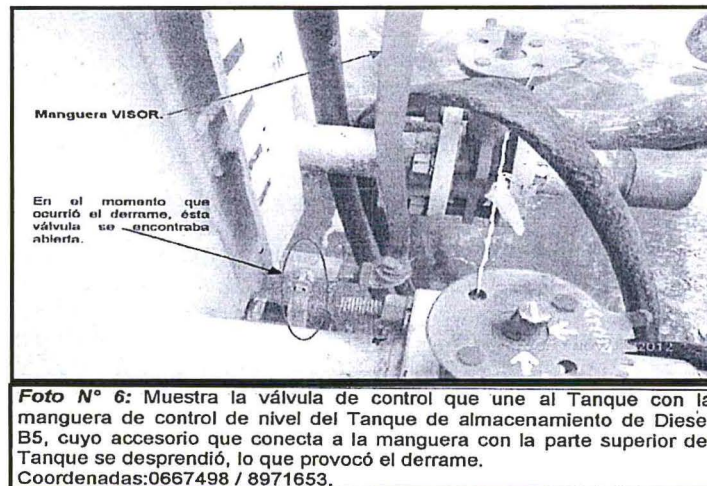
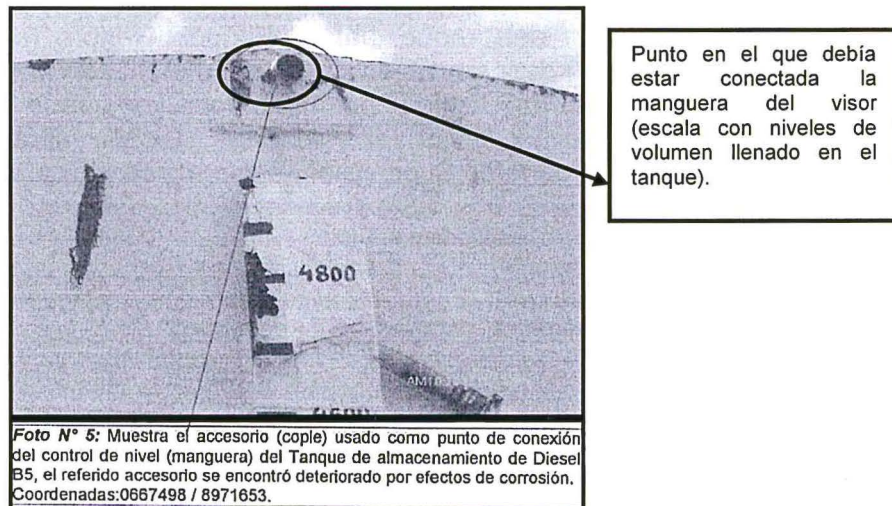
Durante la supervisión realizada a la Plataforma Colpa 2X, punto donde ocurrió el derrame de Diésel B5 (Tanque de almacenamiento), se pudo determinar que la causa que dio origen al derrame fue el desprendimiento por deterioro (corrosión) del niple que une la manguera (visor) de control de nivel del tanque; es evidente que el deterioro por efectos de corrosión del referido NIPLE se debió a la falta de Inspección y mantenimiento oportuno del referido accesorio (niple).

(...) la corrosión es un proceso electroquímico que se produce en un tiempo muy prolongado y que un programa de inspección y mantenimiento oportuno de estos accesorios hubiera evitado el derrame del diésel B5; por otro lado, un hecho agravante es el haber mantenido la válvula de control de nivel ABIERTA, pues, como una medida preventiva y por seguridad esta debió mantenerse cerrada.

42. Los mencionados hallazgos se sustentan en las fotografías N° 5 y 6³⁰ del Informe de Supervisión, las cuales fueron tomadas durante la visita de supervisión especial del 14 y 15 de noviembre del 2012. De la revisión de tales fotografías se desprende que (i) que el derrame se habría generado por el desprendimiento del niple que conectaba la manguera del visor con la parte superior del tanque, como consecuencia del deterioro ocasionado por la erosión en dicho accesorio; y (ii) que la válvula de control del visor se habría encontrado abierta en el momento del derrame, tal como se muestra a continuación:

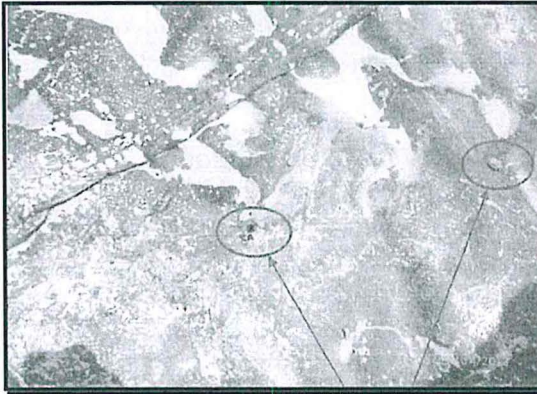
8) La geomembrana del área estanca presenta roturas, lo cual indica una inadecuada impermeabilización del área estanca del tanque de diésel B5, donde ocurrió el derrame.

43. Adicionalmente, de la revisión de las fotografías N° 7 y 8³¹ del Informe de Supervisión, se aprecia que la geomembrana utilizada para impermeabilizar el área estanca del tanque de almacenamiento presentaba roturas, las cuales permitieron la afectación del suelo:

Foto N° 7: Muestra la geomembrana utilizada para impermeabilizar el área estanca del tanque de almacenamiento de Diesel B5. Es evidente que el material impermeabilizante presenta roturas a través del cual discurrió el diesel afectando el suelo que se encuentra debajo del material impermeable.
Coordenadas:0667498 / 8971653

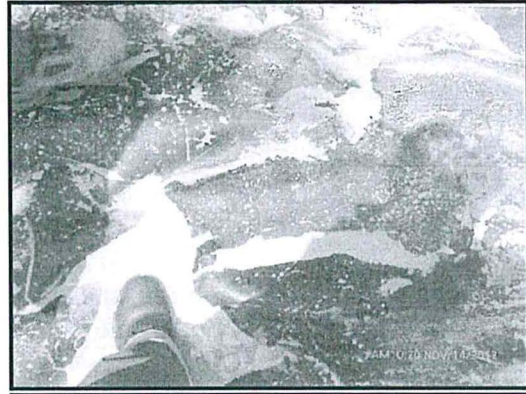
Foto N° 8: Muestra otra vista de la geomembrana utilizada para impermeabilizar el área estanca del tanque de almacenamiento de Diesel B5. Es evidente que el material impermeabilizante presenta roturas a través del cual discurrió el diesel afectando el suelo que se encuentra debajo del material impermeable.
Coordenadas:0667498 / 8971653
