EXPEDIENTE N° 1839-2016-OEFA/DFSAI/PAS
ADMINISTRADO GRAÑA Y MONTERO PETROLERA S.A.
UNIDAD AMBIENTAL LOTE V
UBICACIÓN DISTRITOS DE LOS ÓRGANOS, PROVINCIA DE
TALARA, DEPARTAMENTO DE LORETO
SECTOR HIDROCARBUROS LÍQUIDOS
MATERIAS SISTEMA DE CONTENCIÓN DE DERRAMES O
FUGAS
MEDIDAS PARA PREVENIR IMPACTOS
RESPONSABILIDAD ADMINISTRATIVA
REGISTRO DE ACTOS ADMINISTRATIVOS

SUMILLA: *Se declara la existencia de responsabilidad administrativa de Graña y Montero Petrolera S.A. al haberse acreditado la comisión de las siguientes infracciones:*

Lima, 16 de diciembre de 2016.

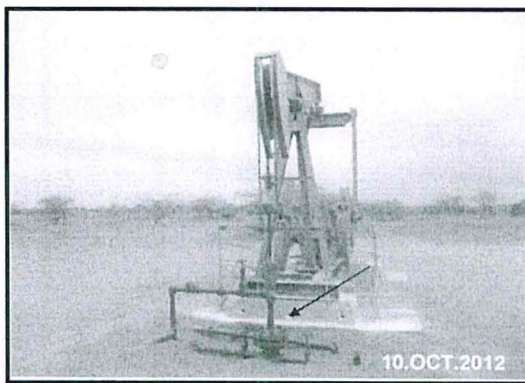
Fotografía N° 04: Vista de ubicación del Pozo 1360, se observa plataforma del pozo sin sistema de contención de fugas y derrames

<p>Vista de la locación del pozo 1360, donde se aprecia el sistema de contención de fugas y derrames²⁷.</p>

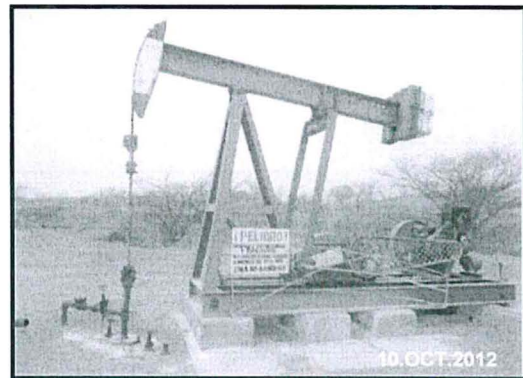
Fotografía N° 05: Vista de ubicación del Pozo 1587, se observa plataforma de pozo sin sistema de contención de fugas y derrames.

<p>Vista de la locación del pozo 1587, donde se aprecia el sistema de contención de fugas y derrames²⁸.</p>

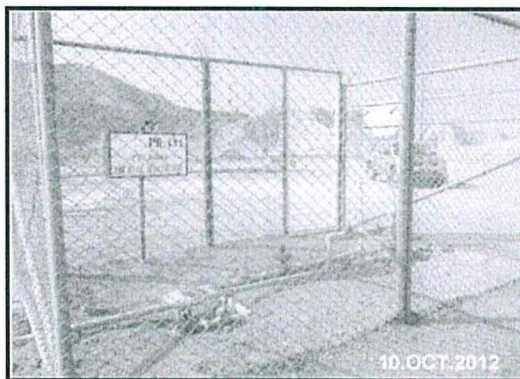
Fotografía N° 06: Vista del Pozo PB131 (sistema de gas lift), se observa plataforma de pozo sin sistema de contención de fugas y derrames.

<p>Vista de la locación del pozo PB 131, donde se aprecia el sistema de contención de fugas y derrames²⁹.</p>

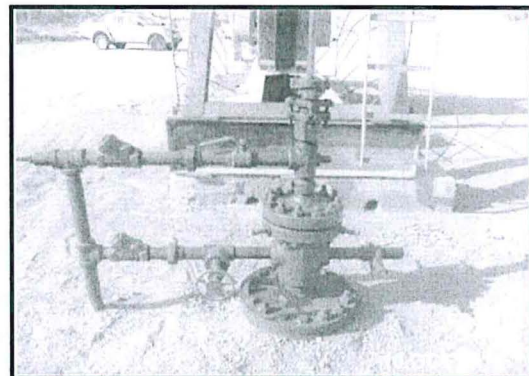
Fotografía N° 07: Vista del Pozo PB285, se observa plataforma de pozo sin sistema de contención de fugas y derrames.

<p>Vista de la locación del pozo PB 285, donde se aprecia el sistema de contención de fugas y derrames³⁰.</p>

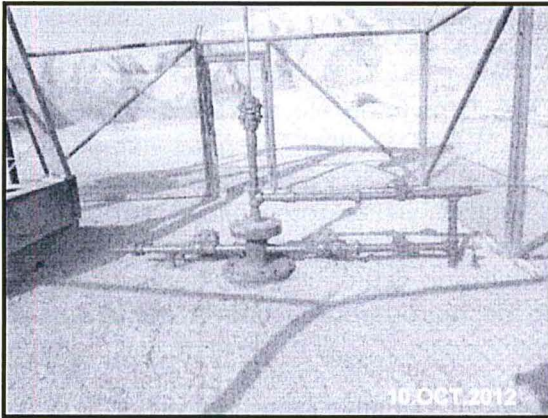
Fotografía N° 08: Vista del Pozo PB278, se observa plataforma de pozo sin sistema de contención de fugas y derrames.

Fotografía N° 49: Pozo PB278, tipo gas lift, presenta un flujo de gas en válvula fuera de la geomembrana (485313E, 553632N)

<p>Vista de la locación del pozo PB 278, donde se aprecia el sistema de contención de fugas y derrames³¹.</p>

Pozo PB 278, estado de la locación al 30 de octubre del 2013, se ajustó la válvula.

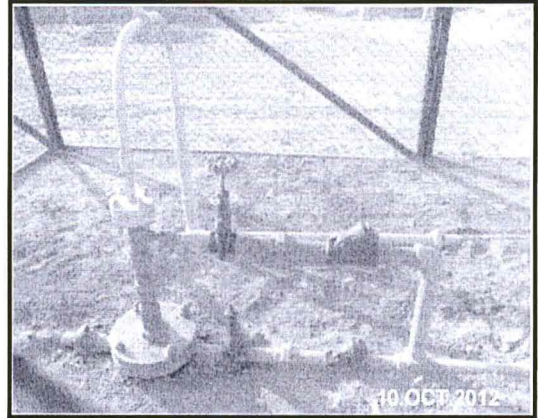
Fotografía N° 09: Vista del Pozo PB1223 (sistema de gas lift), se observa plataforma de pozo sin sistema de contención de fugas y derrames.

<p>Foto donde se muestra el abandono del pozo 1223, acorde a lo señalado por el administrado, dicho abandono se realizó el 04 de marzo de 2014³².</p>

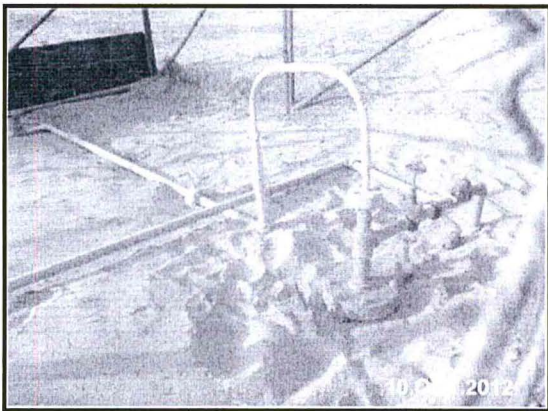
Fotografía N° 10: Vista del Pozo PB1253 (sistema de gas lift), se observa plataforma de pozo sin sistema de contención de fugas y derrames.

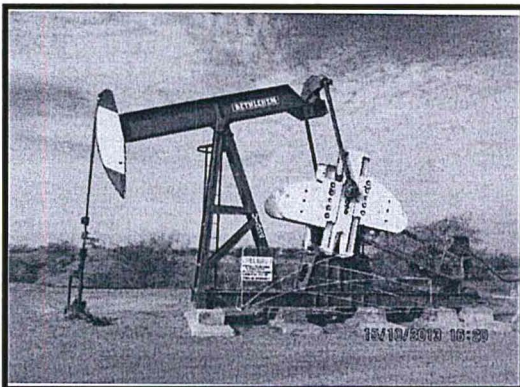
Fotografía N° 13: Pozo 7029, no presenta cantina ni geomembrana en el sector del puente de producción (490794E, 9535100N)

Pozo 7029, estado de la locación al 30 de octubre del 2013. Se efectuó ajuste de válvula y se cambió unión tuerca; así mismo se retiró 20Kg de tierra contaminada, para luego instalar sistema de contención en caso de derrames impermeabilizando la cantina del pozo.

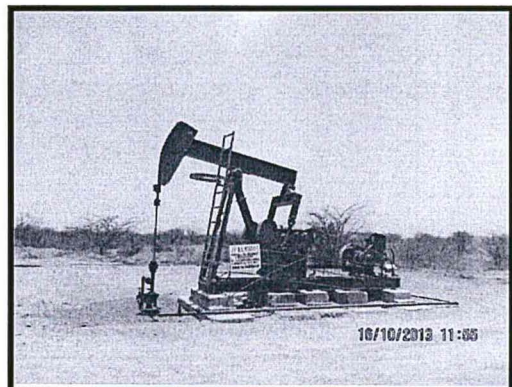
Fotografía N° 15: Pozo 7154, no presenta cantina ni geomembrana en el sector del puente de producción (491236E, 9536526N)

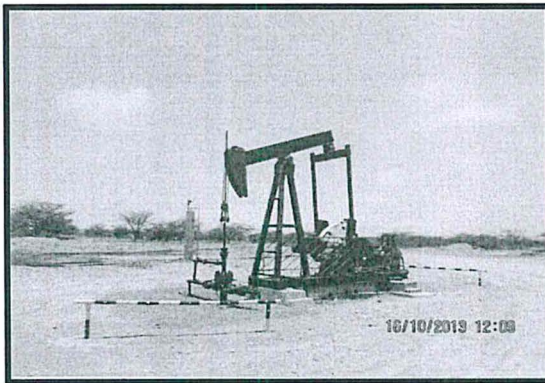
Fotografía N° 16: Pozo 12802, no presenta cantina ni geomembrana en el sector del puente de producción (491197E, 9536794N)

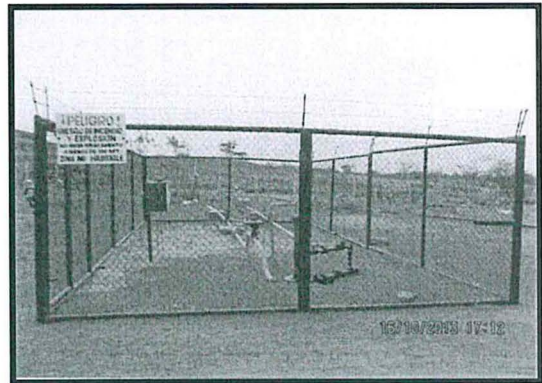
Fotografía N° 17: Pozo 1172, tipo gas lift, no presenta cantina ni geomembrana en el sector del puente de producción. Este se encuentra fuera del Lote V, al costado del botadero municipal (487702E, 9538904N)

Pozo 1172, estado de la locación al 30 de octubre del 2013, válvula limpia y ajustada, preparando para instalar sistema de contención.

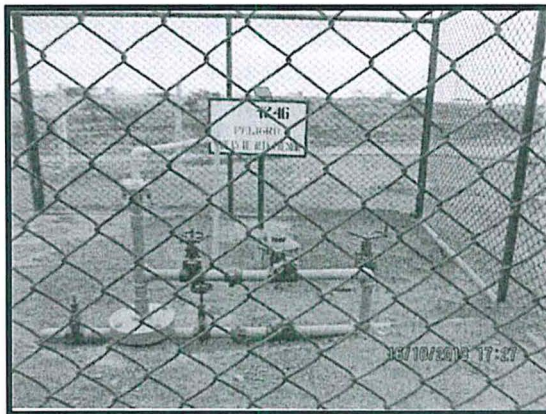
Fotografía N° 18: Pozo 1246, tipo gas lift, no presenta cantina ni geomembrana en el sector del puente de producción (487370E, 9539009N)

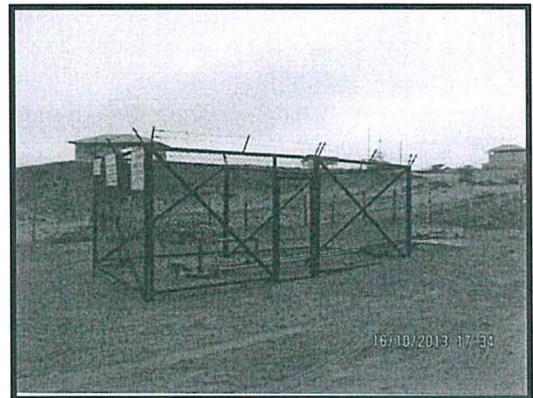
Fotografía N° 19: Pozo 1254, tipo gas lift, no presenta cantina ni geomembrana en el sector del puente de producción. El área del este pozo está siendo ganado por la población aledaña (486999E, 9539090N)

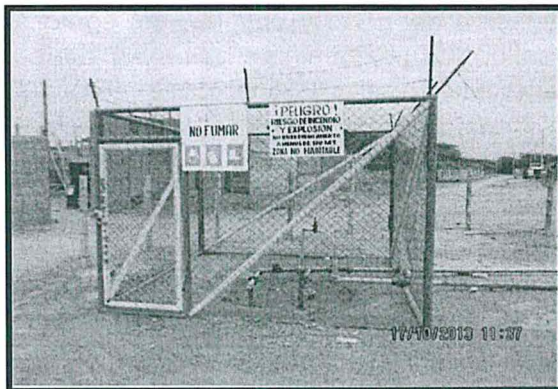
Fotografía N° 20: Pozo 1175, tipo gas lift, no presenta cantina ni geomembrana en el sector del puente de producción. El área del este pozo está siendo ganado por la población aledaña (486864E, 9538695N)

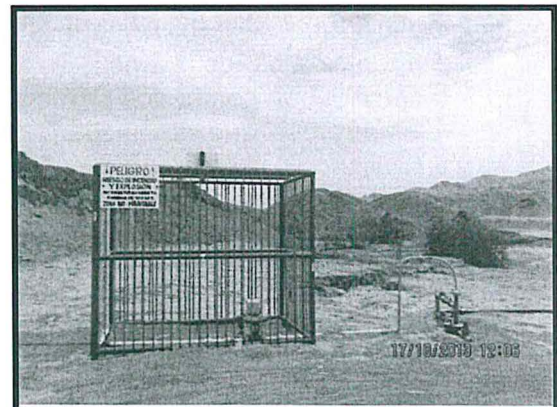
Fotografía N° 21: Pozo 1065, tipo gas lift, no presenta cantina ni geomembrana en el sector del puente de producción (487148E, 95337536N)

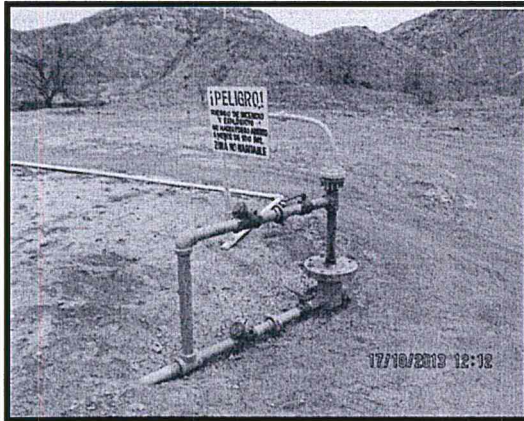
Fotografía N° 22: Pozo PB91, tipo gas lift, no presenta cantina ni geomembrana en el sector del puente de producción (486927E, 9537178N)

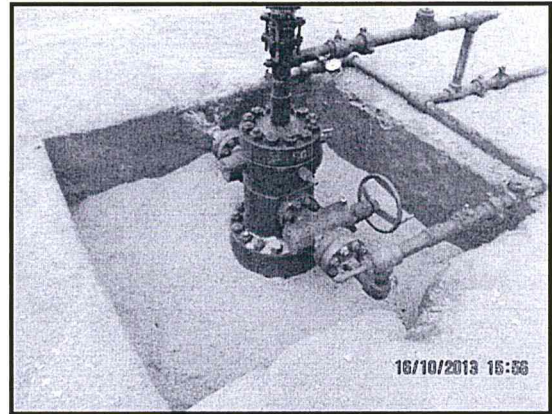
Fotografía N° 29: Pozo 12809, presenta cantina de concreto en mal estado, lo cual no permitiría proteger el suelo en caso de derrame (488952E. 9536243N)

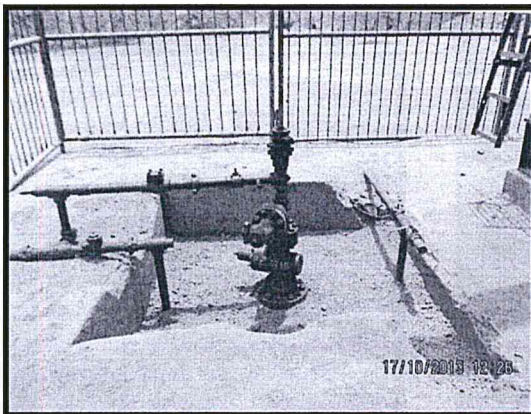
Fotografía N° 30: Pozo 1974, presenta cantina de concreto en mal estado, lo cual no permitiría proteger el suelo en caso de derrame (487398E. 9536562N)

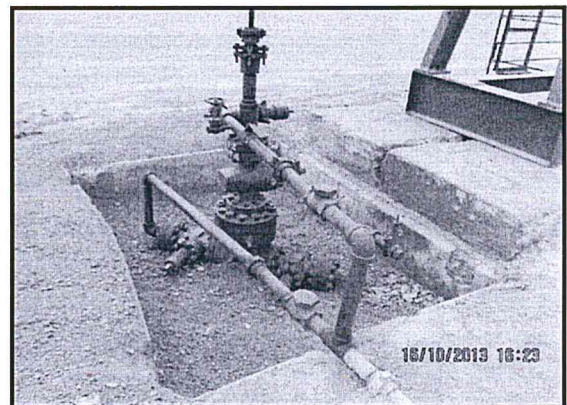
Fotografía N° 31: Pozo 6716, presenta cantina de concreto en mal estado, lo cual no permitiría proteger el suelo en caso de derrame (486127E. 9536991N)

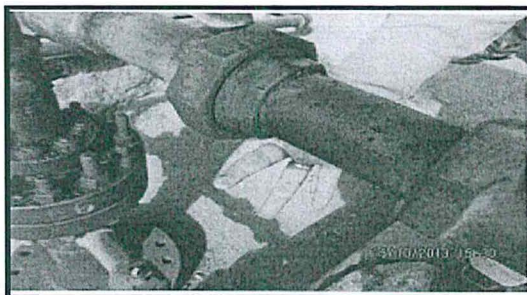
Fotografía N° 24: Pozo 1556, presenta liqueo en la "T" que conecta el puente de producción y copa (488413E, 9540469N)

Pozo 1556, estado de la locación al 30 de octubre del 2013. "T" debidamente ajustada

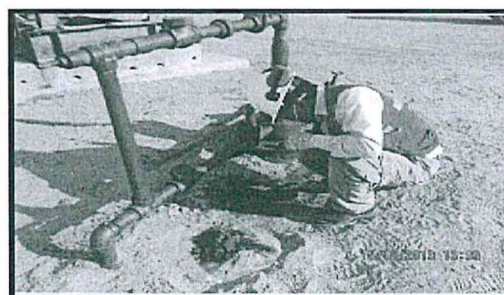
Fotografía N° 14: Toma de muestra de suelos (SU-02) en el Pozo 7029, a la altura del puente de producción (490791E, 9535099N)

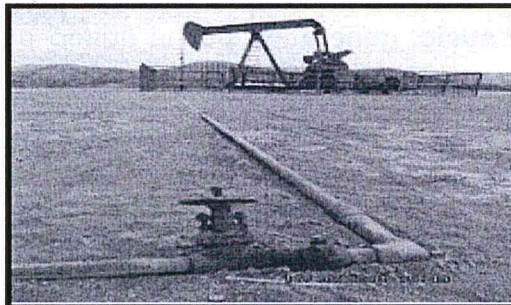
Fotografía N° 28: Pozo 5979, válvula presenta lquero (488546E, 9538452N)

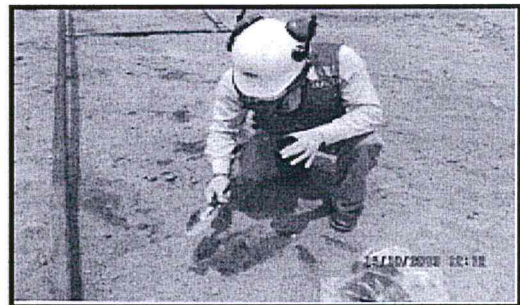
Fotografía N° 32: Pozo 6085, a 10 metros del pozo en la línea de gas. Se tomó una muestra de suelos (SU-01: 490903E, 9541471N)

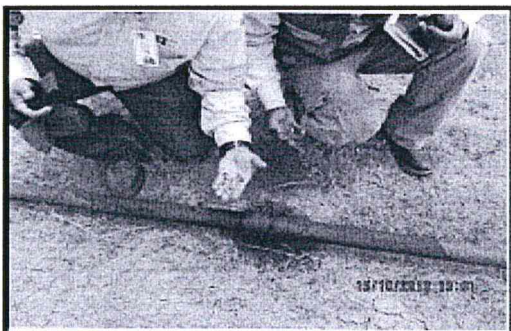
Fotografía N° 33: Pozo 12816, se observa lquero de hidrocarburos en varios puntos de la línea, a aproximadamente 50 metros del pozo (490228E, 9541000N)

Pozo 12816, estado de la locación al 30 de octubre del 2013

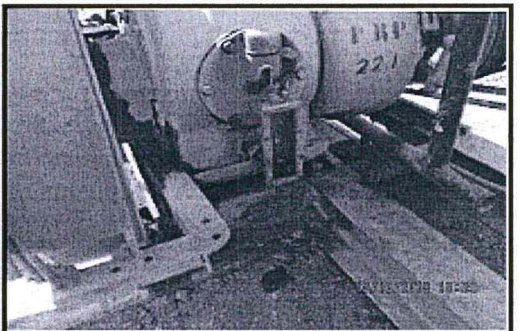
Fotografía N° 34: Pozo 6932, se observa lquero en varios puntos de la unidad de bombeo (490056E, 9540404N)

Pozo 6932, estado de la locación al 30 de octubre del 2013. Se efectuó mantenimiento correctivo a la unidad de bombeo a la caja reductora y motor para reprimir las fugas de aceite. En la caja reductora y se cambió válvula de alivio en la parte intermedia del cilindro del motor de la unidad de bombeo.

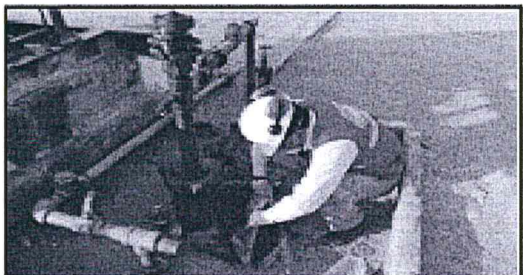
Fotografía N° 37: Pozo 12827, suelo contaminado dentro de la cantina de concreto (SU-C4: 491801E, 9535231N)

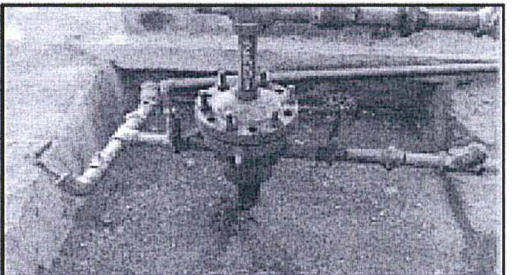
Fotografía N° 39: Lquero en línea de gas (40cm x 40 cm) (491081E, 9536574N)

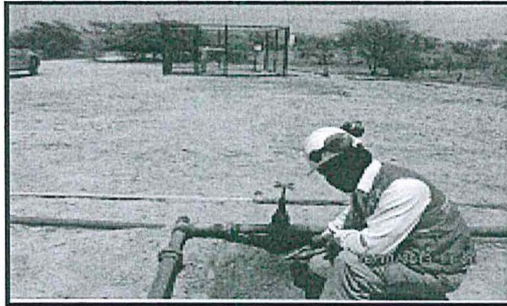
Fotografía N° 40: Pozo 1314, tipo gas lift, presenta cables humedecidos y válvula a 10 metros tiene líquida y tierra contaminada (491122E, 9536280N)

Pozo 1314, estado de la locación al 30 de octubre del 2013, después del cambio de válvula y retiro de tierra.

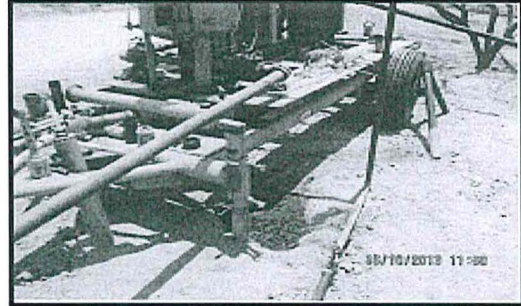
Fotografía N° 41: Manifold de campo de la batería 320 presenta manchas de hidrocarburos en el suelo cerca del roll up (490916E, 9536564N)

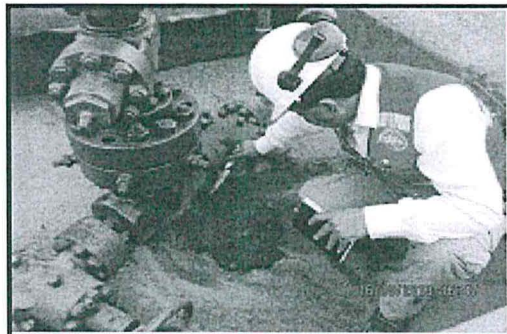
Fotografía N° 43: Pozo 6896, suelo contaminado en la cantina (SU-05:488831E, 9539875N)

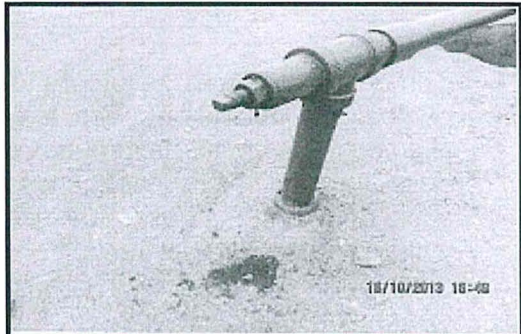
Fotografía N° 44: Pozo 6896, líquido fuera de la cantina (488830E, 9539877N)

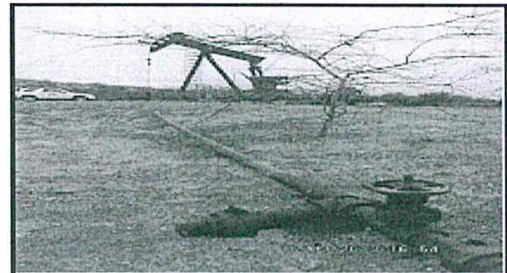
Fotografía N° 45: Pozo 6896, líquido fuera de la válvula a 15 metros del pozo (488850E, 9539834N)

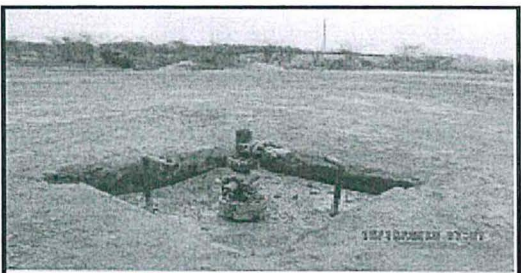
Fotografía N° 46: Pozo 7259, pozo swab presenta fuga de gas (488834E, 9540276N)

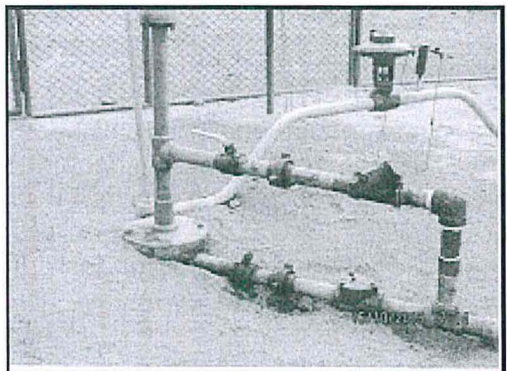
Fotografía N° 47: Pozo 1172, tipo gas lift, presenta líquido en válvula, pozo cercano a botadero municipal (487702E, 9538904N)

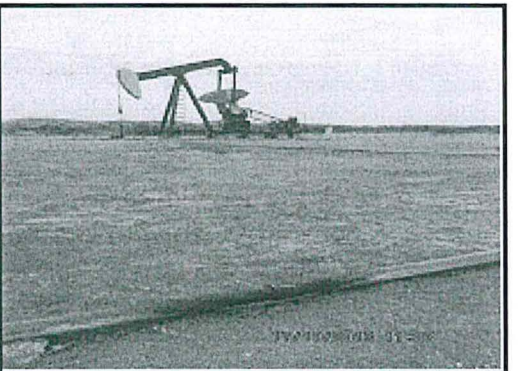
Fotografía N° 48: Pozo 8639, líquido en cable en línea de flujo a 15 metros del pozo (489127E, 9540144N)
