Tribunal de Fiscalización Ambiental
Sala Especializada en Minería, Energía,
Pesquería e Industria Manufacturera

RESOLUCIÓN N° 108-2018-OEFA/TFA-SMEPIM

EXPEDIENTE N° : 1762-2017-OEFA/DFSAI/PAS
PROCEDENCIA : DIRECCIÓN DE FISCALIZACIÓN, SANCIÓN Y APLICACIÓN DE INCENTIVOS¹
ADMINISTRADO : PLUSPETROL NORTE S.A.
SECTOR : HIDROCARBUROS
APELACIÓN : RESOLUCIÓN DIRECTORAL N° 1490-2017-OEFA/DFSAI

SUMILLA: *Se confirma la Resolución Directoral N° 1490-2017-OEFA/DFSAI del 5 de diciembre de 2017, que declaró la existencia de responsabilidad administrativa por parte de Pluspetrol Norte S.A. por la comisión de las siguientes conductas infractoras:*

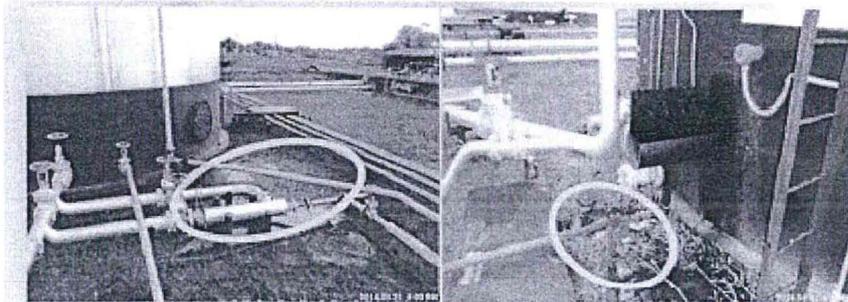
Foto N° BAT 1-05: E: 0493261 N: 9578483 / Tanque de Lavado (Gun Barrel) en Batería 1.

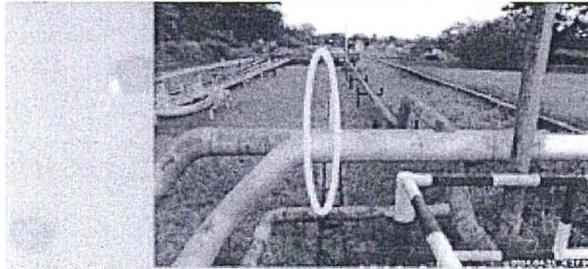
Foto N° BAT 1-06: E: 0493261 N: 9578410 / Tanques de Reposo en Batería 1

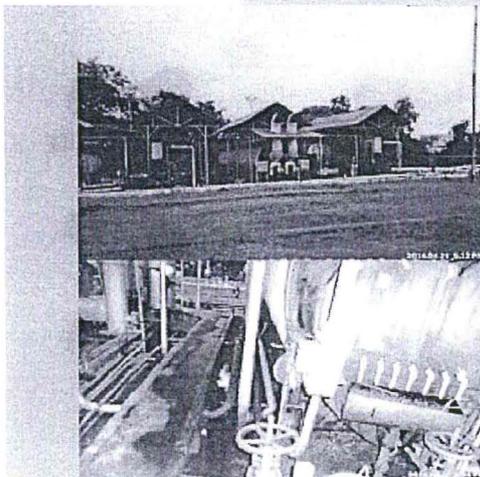
Foto N° BAT 1-14: E: 0493383 N: 9578287 / Zona de Desaladores en Batería 1.

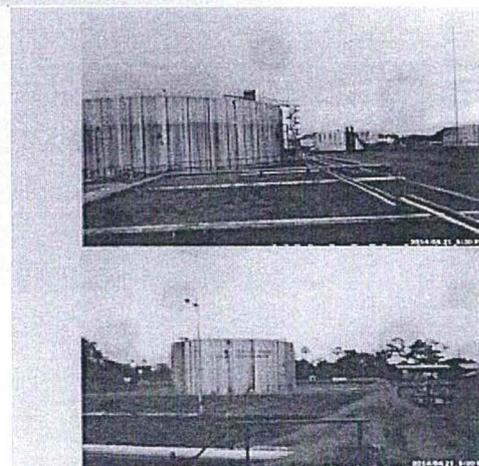
Foto N° BAT 1-16: E: 0493500 N: 9578493 / Tanques de Almacenamiento de crudo, Agua de Proceso y Diesel en Batería 1.

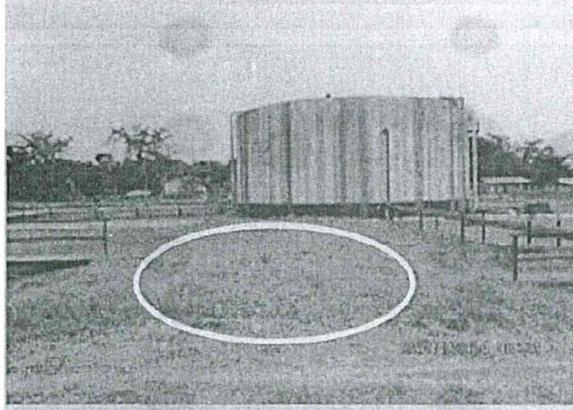
Se evidenció **áreas estancas conformadas con suelo natural y cubiertas con vegetación herbácea y dique de concreto** en los tanques 10 y 37 (desnatadoras). Particularmente en el dique de concreto ubicado al lado sur este del tanque 37 se aprecia una rotura 1.00 m x 0.70 m, realizado para el paso de una tubería, además el lado sur oeste del área estanca de dicho tanque no cuenta con un tramo de dique de contención en aproximadamente 40.00 m de longitud.

Foto N° CO-BAT 2-3: E: 0492712 N: 9576808 / tanque 10 Batería 2.

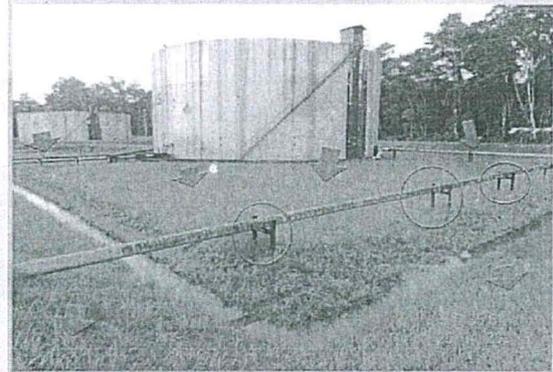
Foto N° PAV-107: E: 0454780 N: 9611845 / Tanque de almacenamiento de Crudo 31S.

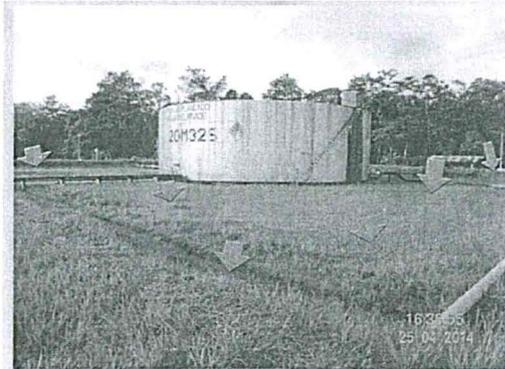
Foto N° PAV-108: E: 0454809 N: 9611936 / Tanque de almacenamiento de Crudo 32S.

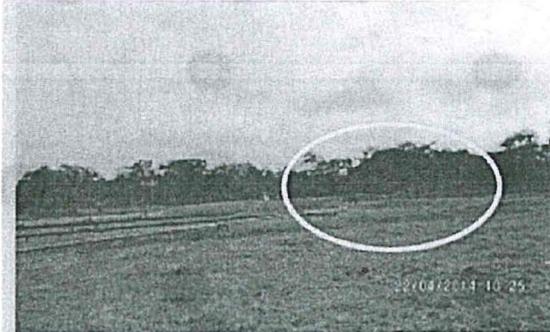
- (x) La DFSAI refirió que en la Supervisión Regular 2014, se advirtió que en las áreas de procesos del sistema de recuperación de condensados de la Batería N° 2 y del *Manifold* de la Batería N° 3, el administrado no implementó una losa de concreto adecuadamente impermeabilizada ni un sistema para coleccionar y recuperar fugas.

Foto N° CO-BAT 2-8: E: 0492888 N: 9576679 / flare Batería 2.

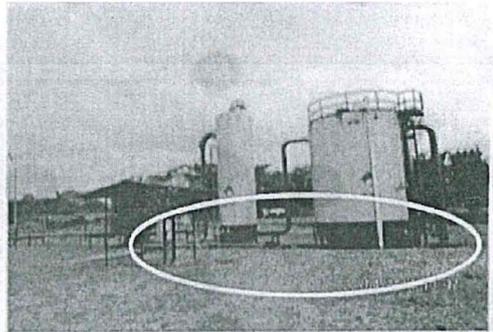
Foto N° CO-BAT 2-9: E: 0492804 N: 9576868 / bota desgasificadora Batería 2.

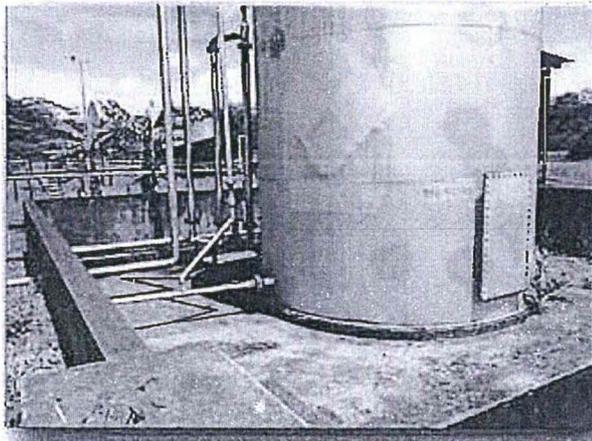
57. El administrado argumentó que construyó una losa de concreto para el sistema de recuperación y condensados en la BAT-2. Para demostrar ello presentó la siguiente fotografía⁹⁴:

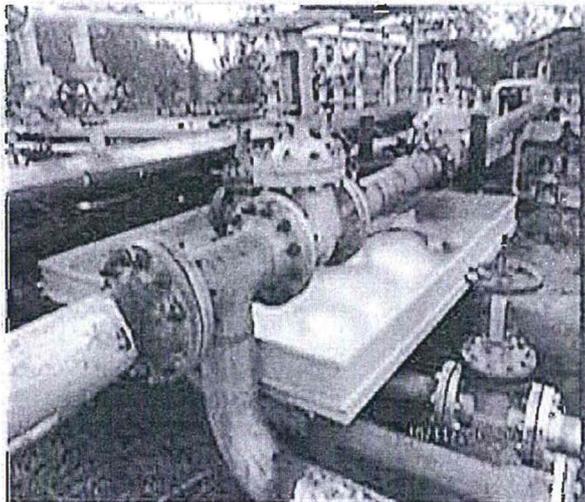
58. Además, refirió que construyó una bandeja de metal en el *manifold* de la Bat-3, la cual cuenta con línea de drenaje a los sumideros que están conectados al Tanque 30M18S. Para demostrar ello presentó la siguiente fotografía⁹⁵:

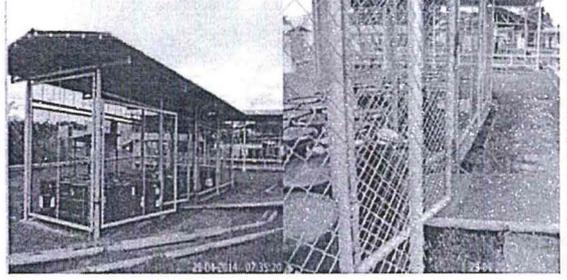
2	Batería N° 3 - Yanayacu (Coordenadas UTM WGS84: N9461107, E505446)	Se evidenció que el área de almacenamiento de productos químicos (...), se encuentra techado, sobre losa de concreto, pero no cuenta con sistema de doble contención.

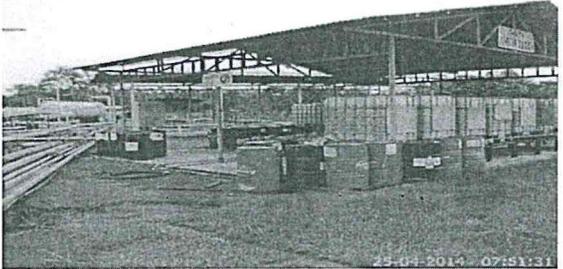
3	Batería N° 3 – Yanayacu (Caseta de Inyección de Químicos) (Coordenadas UTM WGS84: N9461086, E505424)	En la caseta de inyección de químicos (...) se observó cilindros con productos químicos fuera del área de almacenamiento, los cuales estaban expuestos a agentes ambientales (...)

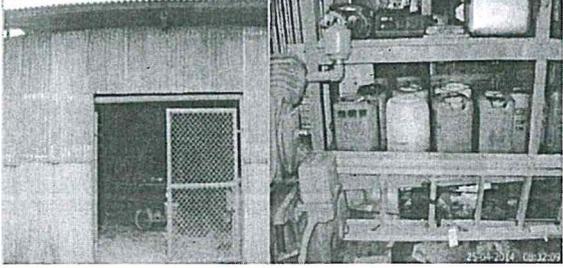
4	Batería N° 3 – Yanayacu (Área de repuesto - Coordenadas UTM WGS84: N9461024, E505416)	En el almacén de repuestos de la Batería 3 (Yanayacu) (...), a cargo de empresa Skanska, se observó bidones con productos como grasas y aceites, dispuestos sobre un andamio, el área se encuentra sobre losa de concreto, pero esta no cuenta con sistema de doble contención.

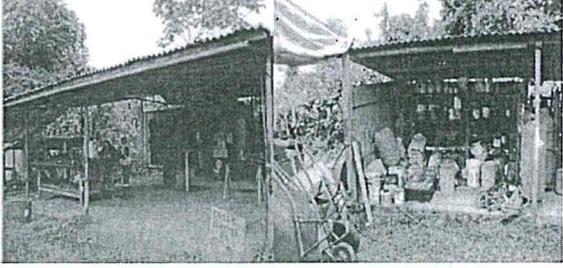
5	Batería N° 3 – Yanayacu (Taller de la Batería N° 3 - Coordenadas UTM WGS84: N9461028, E505377)	En el taller de la Batería 3 (Yanayacu), a cargo de la empresa Corpesa, se observó que el área del piso del almacenamiento de pinturas y otros productos químicos no cuenta con impermeabilización, ni con sistema de doble contención.

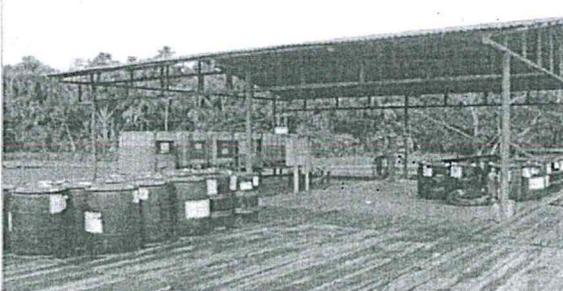
6	Plataforma N° 32 – Yanayacu (Coordenadas UTM WGS84: N9460185, E506367)	En la plataforma 32 (Yanayacu) se evidenció que el área de almacenamiento de productos químicos (...), se encuentra techada, en donde un grupo de envases se encuentra sobre una bandeja de metal la cual tiene un sumidero que está conectado a una tubería que descarga al ambiente y la otra mitad del área de almacenamiento está, sin impermeabilizar y no cuenta con un sistema de doble contención. Asimismo, se observó recipientes conteniendo productos químicos fuera del área de almacenamiento, estando expuestos a agentes ambientales.

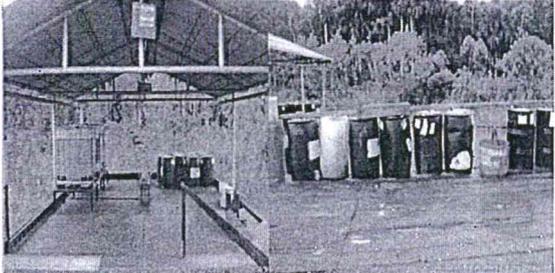
7	Plataforma N° 38 – Yanayacu (Coordenadas UTM WGS84: N9462177, E506083):	En la plataforma 38 (Yanayacu), se evidenció que existe cilindros con productos químicos en el área exterior del almacén de productos químicos (...)

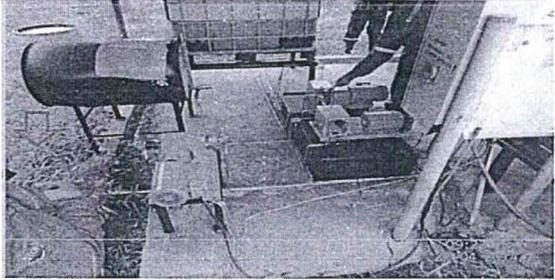
8	Batería N° 9 – Pavayacu (Casetas de Inyección Química de las Plataformas 144 - Coordenadas UTM GWS84: N9622159, E0460366 y 149 - Coordenadas UTM WGS84: N9624754, E458595)	En las casetas de inyección Química de las Platatormas 144 (...) y 149 (...) de la locación Pavayacu del Lote 8, se evidenció que los recipientes en los que se almacenan las sustancias químicas rebasan el área estanca y parte de ellos se ubican sobre terreno natural (...)

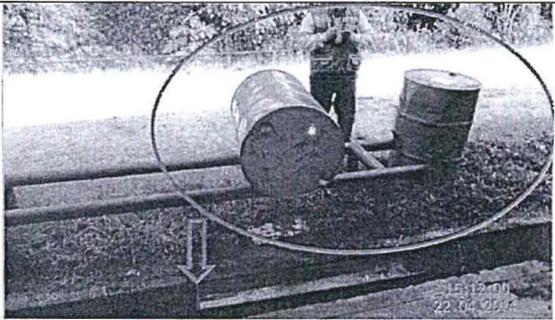
9	Batería N° 9 – Pavayacu (Mini Estación Eléctrica 149 - Coordenadas UTM WGS84: N9624821, E458472)	En la Mini estación eléctrica 149, de la locación Pavayacu (...) se detectó al lado Este del hangar, dos cilindros (02) conteniendo aceite para motor almacenados uno de ellos sobre terreno natural y el otro posicionado sobre un caballete metálico, sobre un área sin contención contra fugas y derrames.

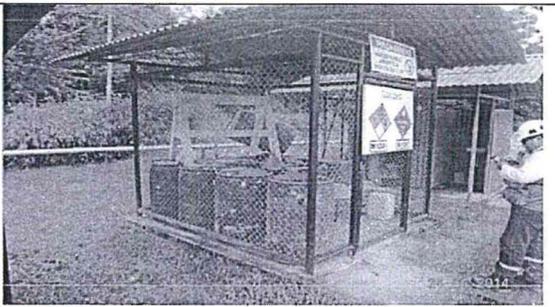
10	Batería N° 9 – Pavayacu (Área de Embarcadero de la Estación de Bombas- Coordenadas UTM WGS84: N9611878, E454499)	En el área de embarcadero de la Estación de Bombas del yacimiento Pavayacu, (...), se verificó el acondicionamiento de un ambiente en la que se almacena combustibles en ocho (08) cilindros de cincuenta y cinco (55) galones de capacidad y una galonera de siete (07) galones de capacidad aproximadamente, los que están dispuestos sobre losa de concreto, sin doble contención (...)

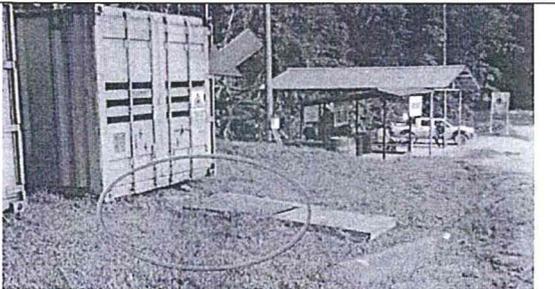
11	Bahía Pucacuro de la Locación Pavayacu (Coordenadas UTM WGS84: N9617924, E452332)	En la Bahía Pucacuro, de la locación Pavayacu (...) se verificó el acondicionamiento de un container dentro del cual se almacena combustibles en cilindros (...) dispuestos sobre la estructura metálica sin contención contra fugas y derrames, poniendo en riesgo sobre todo los suelos, vegetación y agua próximas a la parte frontal del container (...).

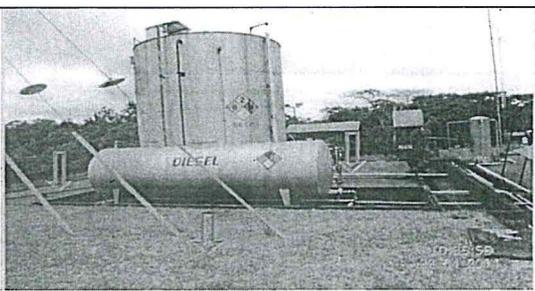
12	Central Térmica – Pavayacu (Coordenadas UTM WGS84: N9623408, E459695)	Se evidenció que las áreas estancas del tanque de almacenamiento de Diésel de la Central Eléctrica 130 (...) está conformada por suelo natural con cobertura de vegetación herbácea.

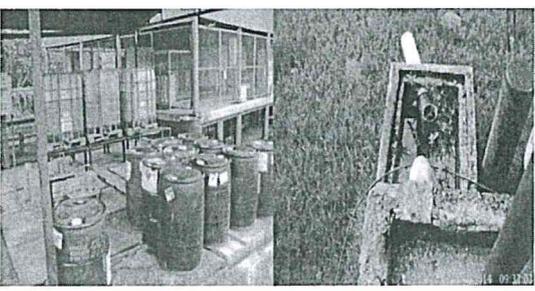
13	Plataforma N° 60 – Yanayacu (Coordenadas UTM WGS84: N9459458, E506055)	En la plataforma 60 (Yanayacu), se evidenció que el área de almacenamiento de productos químicos (...) se encuentra techado, sobre losa de concreto, cuenta con una canaleta de drenaje y sumidero, sin embargo, la línea de desfogue del sistema de drenaje se encuentra dispuesto al ambiente natural

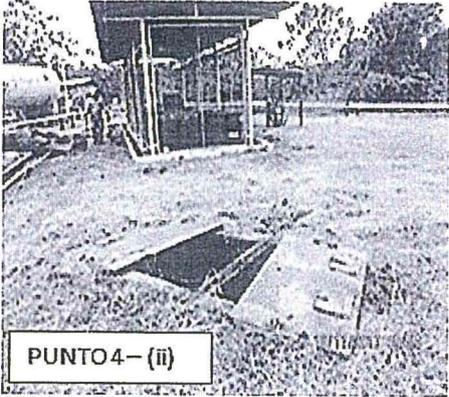
<p>PUNTO4-(ii)</p>	<p>En la fotografía se observa un buzón de drenaje y el área de almacenamiento de químicos; sin embargo, no se puede observar con claridad la impermeabilización de dicha área con losa de concreto; toda vez que, únicamente se observa una canaleta perimetral.</p> <p>Asimismo, debe indicarse que dichas fotografías no tienen fecha cierta -en tanto ésta se encuentra ilegible- ni se encuentran georreferenciadas, por lo que no se puede posicionar la información presentada en el tiempo ni en un lugar definido, en este caso el área que alega el administrado.</p> <p>En ese sentido, no existen medios probatorios mediante los cuales se constate que habría cumplido con lo establecido en el artículo 44° del RPAAH y desvirtúen la presente conducta infractora.</p> <p>Por tanto, corresponde desestimar el presente extremo de la apelación.</p>

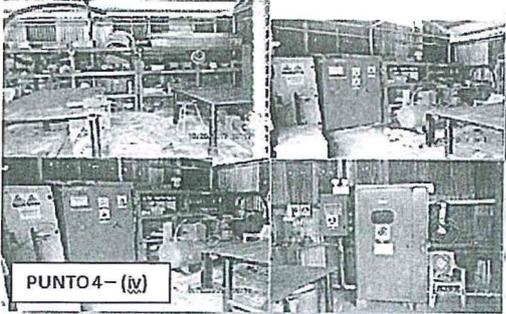
<p>En la fotografía se observa que el área de repuestos se encontraría libre de sustancias químicas inadecuadamente almacenadas; sin embargo, el administrado no ha mostrado las condiciones actuales del área donde realiza el almacenamiento de grasas y aceites; por lo que esta conducta infractora no se considera subsanada.</p> <p>Asimismo, debe indicarse que dichas fotografías no tienen fecha cierta -en tanto ésta se encuentra ilegible- ni se encuentran georreferenciadas, por lo que no se puede posicionar la información presentada en el tiempo ni en un lugar definido, en este caso el área que alega el administrado.</p> <p>En ese sentido, no existen medios probatorios mediante los cuales se constata que habría cumplido con lo establecido en el artículo 44° del RPAAH y desvirtúan la presente conducta infractora.</p> <p>Por tanto, corresponde desestimar el presente extremo de la apelación.</p>

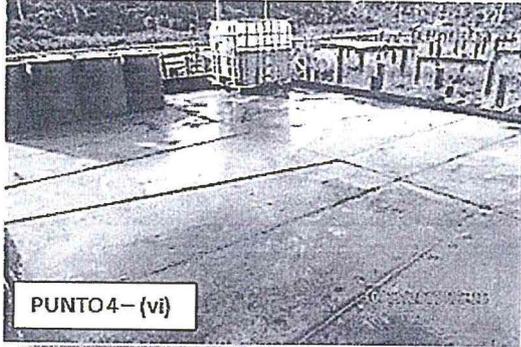
<p>De la fotografía se observa que el suelo del área de almacenamiento se encuentra impermeabilizada y que existe una canaleta perimetral, la cual según el administrado canaliza los fluidos hacia la poza API.</p> <p>Sin embargo, debe indicarse que dicha fotografía no tiene fecha cierta -en tanto ésta se encuentra ilegible- ni se encuentra georreferenciada, por lo que no se puede posicionar la información presentada en el tiempo ni en un lugar definido, en este caso el área que alega el administrado.</p> <p>En ese sentido, no existen medios probatorios mediante los cuales se constata que habría cumplido con lo establecido en el artículo 44° del RPAAH y desvirtúen la presente conducta infractora.</p> <p>Por tanto, corresponde desestimar el presente extremo de la apelación.</p>

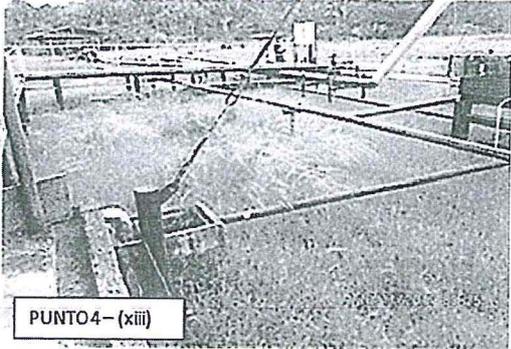
<p>En la fotografía se observa que el buzón del área de almacenamiento de sustancias químicas se encontraría conectado a una tubería, la cual según el administrado se dirigiría hacia la poza API.</p> <p>Sin embargo, debe indicarse que dicha fotografía no tiene fecha cierta -en tanto ésta se encuentra ilegible- ni se encuentra georreferenciada, por lo que no se puede posicionar la información presentada en el tiempo ni en un lugar definido, en este caso el área que alega el administrado.</p> <p>En ese sentido, no existen medios probatorios mediante los cuales se constate que habría cumplido con lo establecido en el artículo 44° del RPAAH y desvirtúen la presente conducta infractora.</p> <p>Por tanto, corresponde desestimar el presente extremo de la apelación.</p>

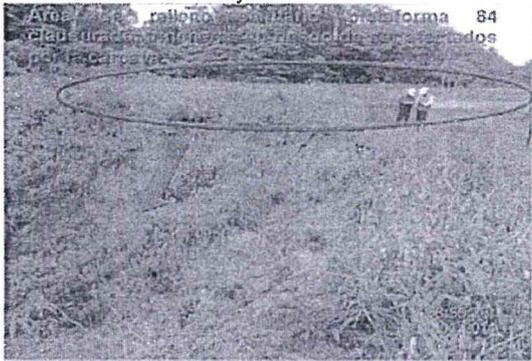
Foto N° PAV-03: E: 0460917 N: 9622305 / Cárcava activa.

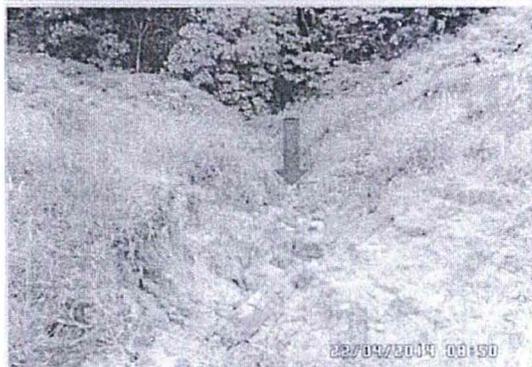
Foto N° PAV-05: E: 0460917 N: 9622305 / Cárcava activa.

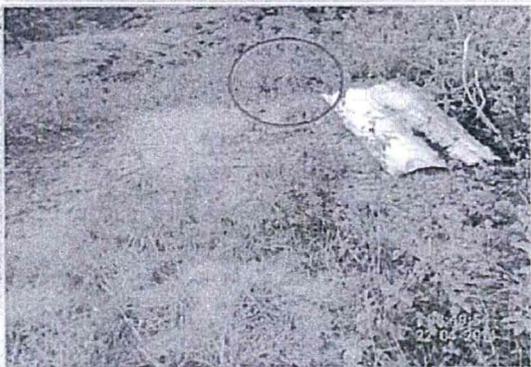
Foto N° PAV-06: E: 0460918 N: 9622265 / Drenaje de gases de relleno sanitario clausurado.

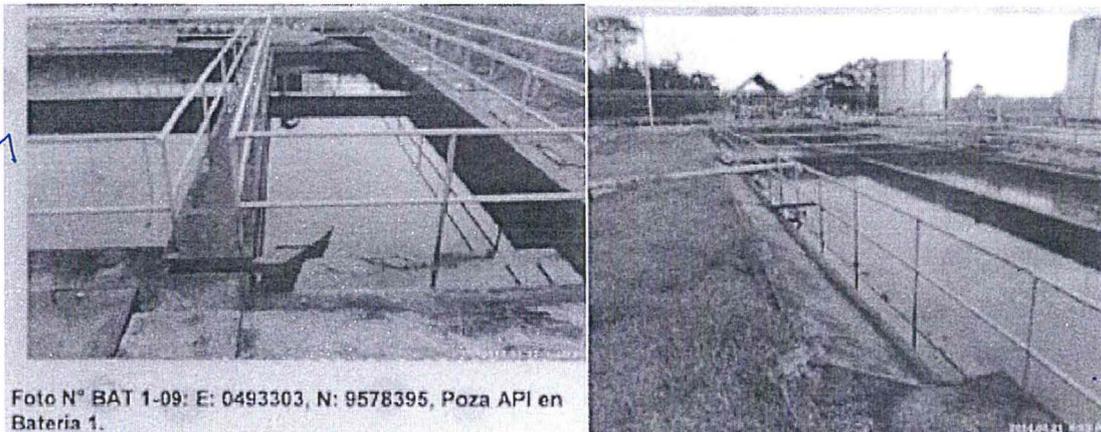
(xxxv) La primera instancia indicó que durante la Supervisión Regular 2014, la DS advirtió que Pluspetrol no realizó el mantenimiento regular de: i) la Poza API de la Plataforma N° 1004 de la Batería N° 1; ii) la poza API de la Plataforma N° 1020, el pozo N° 1017 de la Plataforma N° 1017 y el área de *manifold* de la Batería N° 2; y, iii) la Plataforma N° 60 de la Batería N° 3; con el fin de minimizar la ocurrencia de derrames y/o fugas de hidrocarburos.

Foto N° BAT 1-09: E: 0493303, N: 9578395, Poza API en Batería 1.

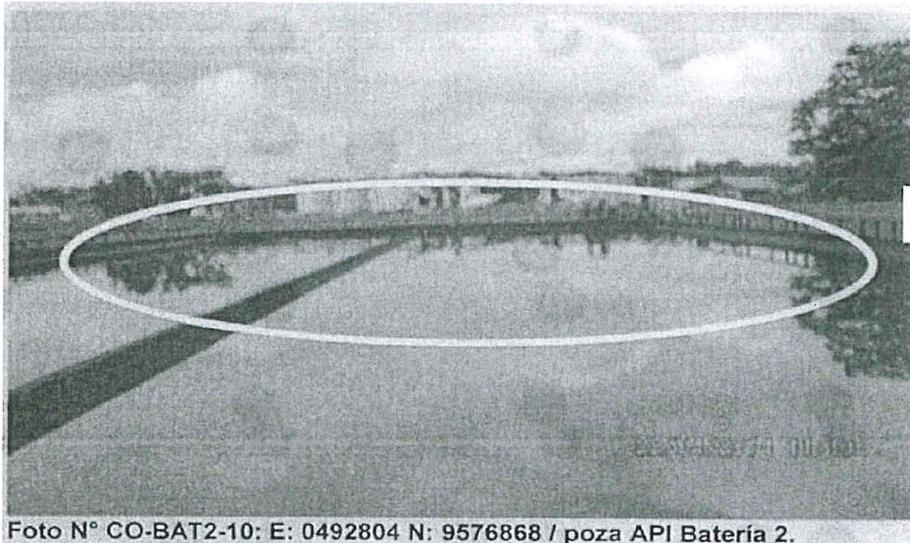
Foto N° CO-BAT2-10: E: 0492804 N: 9576868 / poza API Batería 2.

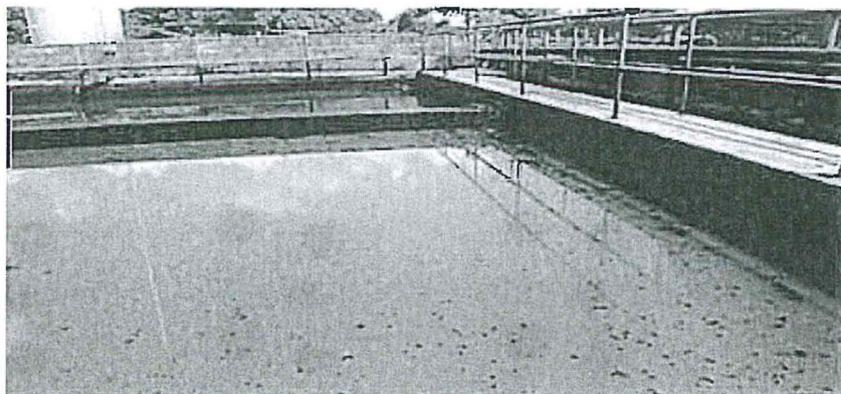
101. De la revisión de la fotografía presentada por el administrado en su escrito de descargos del 30 de octubre de 2017, se observa una poza API conteniendo agua con trazas de hidrocarburos para ser tratada.

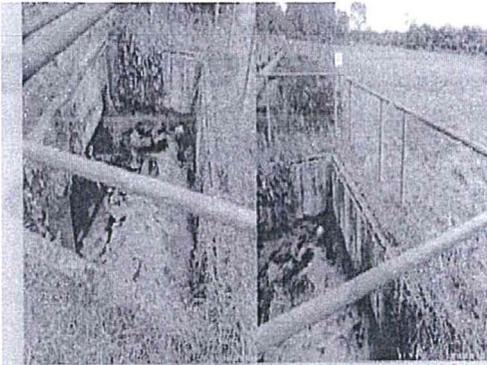
BAT 1-21: E: 0491539, N: 9578609, Poza API en Plataforma 1004 en zona de influencia de Bateria 1.

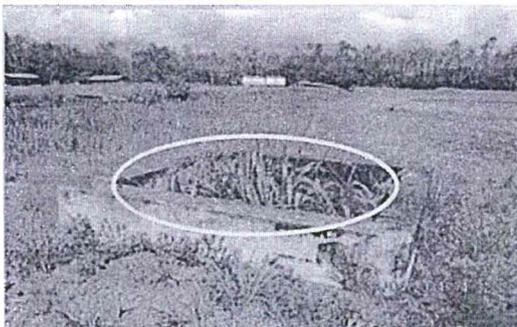
Foto N° CO-PLAT1020-2: E: 0502630 N: 9565158 / Poza API Plat1020-Bateria 2.

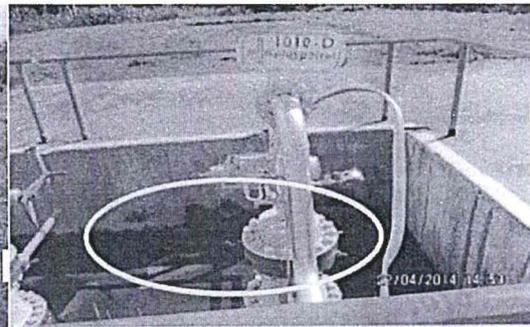
Foto N° CO-PLAT1007-3: E: 0498678 N: 9572600 / Pozo 1010 Plat1007-Bateria 2.

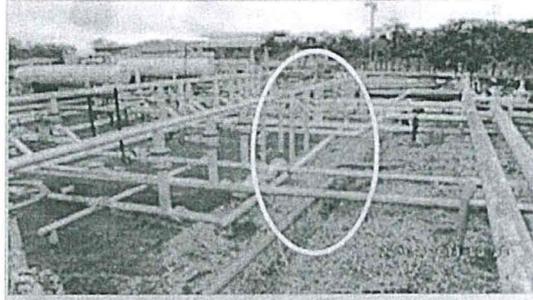
Foto N° CO-BAT2-1: E: 0492811 N: 9576755 / Manifold Bateria 2.

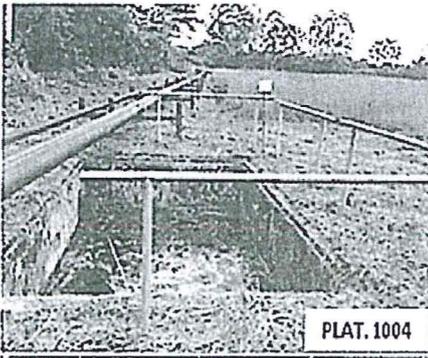
<p>En la vista fotográfica no se observa con claridad la limpieza de la poza API.</p> <p>Asimismo, no tiene fecha cierta ni se encuentra georreferenciada, por lo que no se puede posicionar la información presentada en el tiempo ni en un lugar definido, en este caso el área que alega el administrado.</p> <p>En ese sentido, no existen medios probatorios mediante los cuales se constata que Pluspetrol habría cumplido con lo establecido en el literal g) del artículo 43° del RPAAH y desvirtúen la presente conducta infractora.</p>

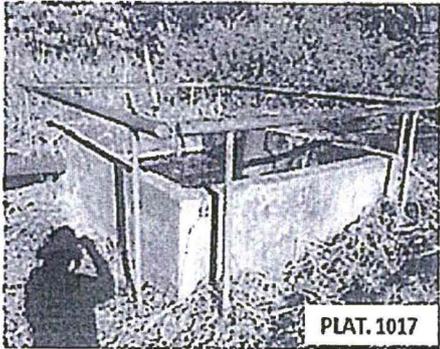
<p>En dicha fotografía no se observa la limpieza de los fluidos de la cantina del pozo.</p> <p>Asimismo, no tiene fecha cierta ni se encuentra georreferenciada, por lo que no se puede posicionar la información presentada en el tiempo ni lugar definido, en este caso el área que alega el administrado.</p> <p>En ese sentido, no existen medios probatorios mediante los cuales se constate que Pluspetrol habría cumplido con lo establecido en el literal g) del artículo 43° del RPAAH y desvirtúen la presente conducta infractora.</p> <p>Por tanto, corresponde desestimar el presente extremo de la apelación.</p>
<p>Poza API de la Plataforma N° 1020 de la Bateria N° 2</p>

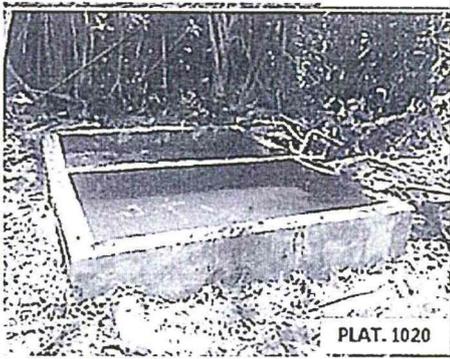
<p>De dicha fotografía se observa una poza API sin la presencia de vegetación, solo se aprecia algunas hojas secas flotando en la superficie de la poza.</p> <p>Sin embargo, no tiene fecha cierta ni se encuentra georreferenciada, por lo que no se puede posicionar la información presentada en el tiempo ni un lugar definido, en este caso el área que alega el administrado.</p> <p>En ese sentido, no existen medios probatorios mediante los cuales se constate que Pluspetrol habría cumplido con lo establecido en el literal g) del artículo 43° del RPAAH y desvirtúen la presente conducta infractora.</p> <p>Por tanto, corresponde desestimar el presente extremo de la apelación.</p>

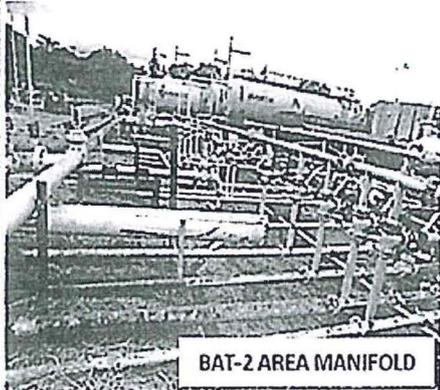
<p>La vista fotográfica presentada por el administrado no permite observar que el administrado haya efectuado la limpieza de los canales de drenaje pluvial.</p> <p>Asimismo, no tiene fecha cierta ni se encuentra georreferenciada, por lo que no se puede posicionar la información presentada en el tiempo ni un lugar definido, en este caso el área que alega el administrado.</p> <p>En ese sentido, no existen medios probatorios mediante los cuales se constate que Pluspetrol habría cumplido con lo establecido en el literal g) del artículo 43° del RPAAH y desvirtúen la presente conducta infractora.</p> <p>Por tanto, corresponde desestimar el presente extremo de la apelación.</p>
<p>Plataforma N° 60 de la Batería N° 3</p>

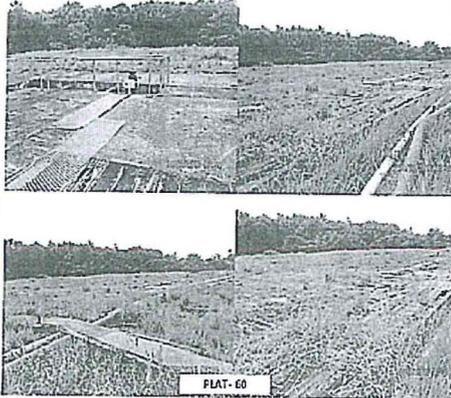
<p>Las fotografías permiten observar las canaletas sin trozos de madera y el sistema de colección de aguas de drenaje (poza API).</p> <p>Sin embargo, no tienen fecha cierta ni se encuentran georreferenciada, por lo que no se puede posicionar la información presentada en el tiempo ni en un lugar definido, en este caso el área que alega el administrado.</p> <p>En ese sentido, no existen medios probatorios mediante los cuales se constate que Pluspetrol habría cumplido con lo establecido en el literal g) del artículo 43° del RPAAH y desvirtúen la presente conducta infractora.</p> <p>Por tanto, corresponde desestimar el presente extremo de la apelación.</p>

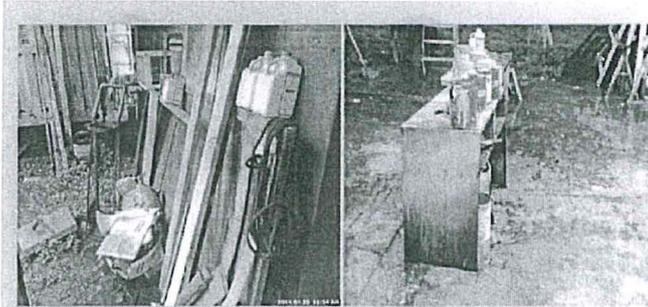
Foto N° BAT 1-116: E: 0492270, N: 9578337, Taller de Mantenimiento de PETREX, sección de mecánica general parte posterior en zona de influencia de Batería 1.
