**EXPEDIENTE N°** : 213-2017-OEFA/DFSAI/PAS  
**ADMINISTRADO** : REPSOL EXPLORACIÓN PERÚ SUCURSAL DEL PERÚ  
**UNIDAD PRODUCTIVA** : LOTE 39  
**UBICACIÓN** : DISTRITOS DE NAPO, TIGRE, ALTO NANAY Y TORRES CAUSANA, PROVINCIAS DE MAYNAS Y LORETO, DEPARTAMENTO DE LORETO  
**SECTOR** : HIDROCARBUROS LÍQUIDOS  
**MATERIAS** : ARCHIVO

Lima, 23 de agosto del 2017

**III.1. Imputación N° 1: Repsol no cuenta con un sistema de colección y recolección de fugas en la zona de abastecimiento de diésel del campamento base logística Arica en el Lote 39.**

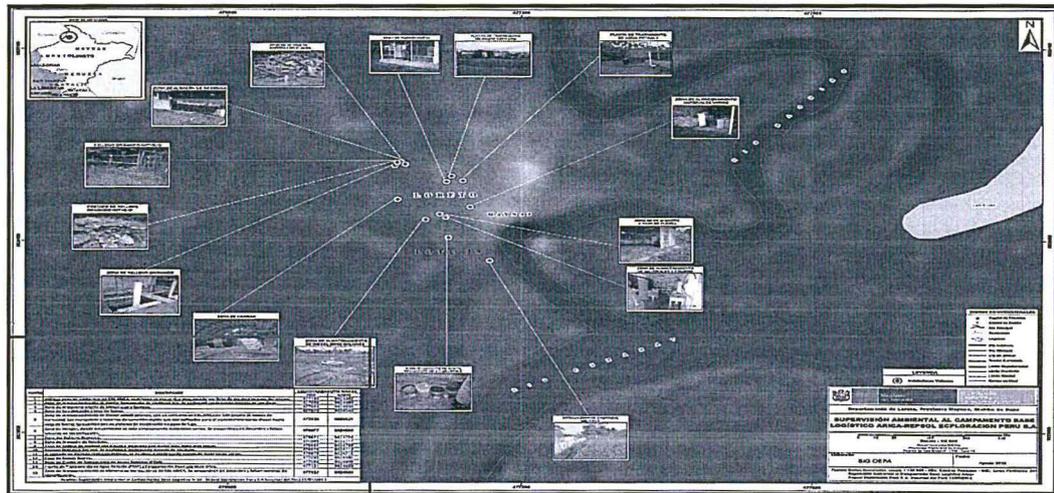
**Mapa de supervisión ambiental al campamento base Arica- Repsol Exploración Perú S.A, ubicada en el Informe de Supervisión N° 1152-2013-OEFA/DS-HID**

25. En el referido mapa, el supervisor consignó el área del hallazgo como la “zona de almacenamiento de diésel 20 000 galones”, colocándole las siguientes coordenadas (UTM: 477039E; 9824521N), tal como se aprecia a continuación:

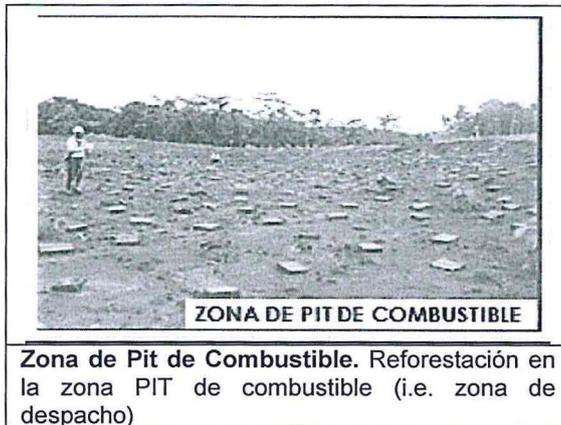
**Informe Final de la Supervisión Forestal abandono total del Campamento Base Logístico Nashiño (Arica)- Lote 39 (Anexo 4), adjunto en el escrito con registro N° 22569 del 15 de marzo del 2017**

28. Al respecto, obra en el presente expediente la Resolución Directoral N° 377-2013-MEM/AEE del 18 de diciembre del 2013, emitida por el Ministerio de Energía y Minas, en el que resuelve aprobar el Plan de Abandono Total del Campamento Base Logístico Nashiño- Arica-lote 39; y, el Informe Final de la Supervisión Forestal abandono total del Campamento Base Logístico Nashiño (Arica)- Lote 39 (Anexo 4), adjunto en el escrito con registro N° 22569 del 15 de marzo del 2017. En este último, detalla las acciones de restauración y revegetación de todas las áreas ocupadas por el campamento, en el que no quedó ninguna estructura en la zona, tal como se evidencia en la fotografía señalada precedente.

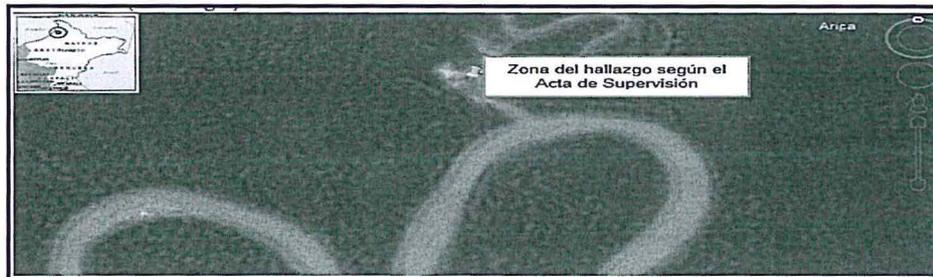
**Georreferenciación de ubicación del hallazgo según las coordenadas obtenidas en el Acta de Supervisión N° 008326**

29. Con la finalidad de determinar la ubicación del área materia del presente hallazgo, se realizó la georreferenciación en el punto señalado en el Acta de Supervisión (coordenadas UTM WGS84: 4770070E, 9824540N), el mismo que coincide con la zona del Campamento Base Arica del Lote 39. Sin embargo, en la actualidad, no se visualiza las condiciones en que quedó el área luego de la ejecución del plan de abandono. Tal como se muestra a continuación:

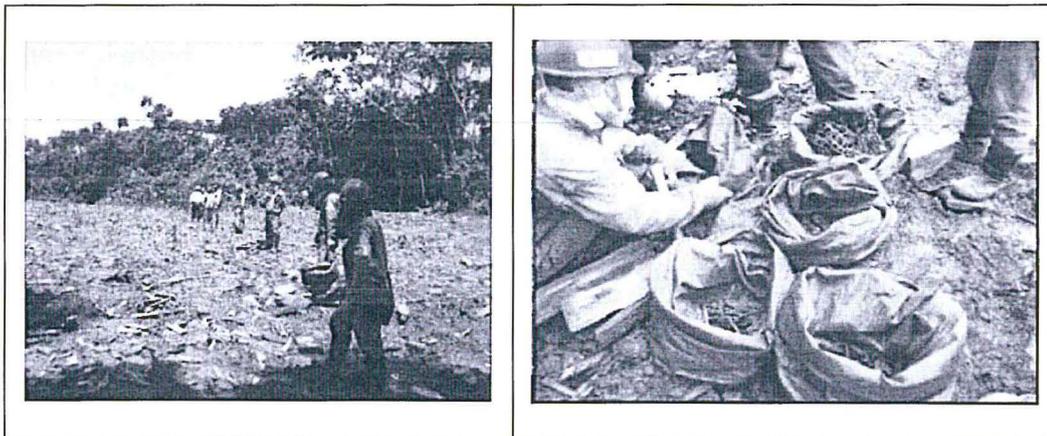
- 37. En las vistas fotográficas, se aprecia el recojo de los residuos sólidos, para dejar el área limpia; asimismo, se observa que los residuos recogidos son acopiados en sacos de acuerdo a sus características, para su posterior disposición final.

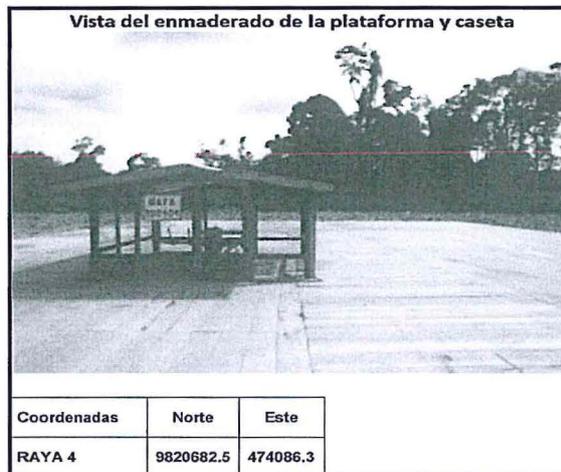
**Fotografía presentada por el administrado en su escrito de descargo del 15 de marzo del 2017**

53. Repsol alegó que, con fecha 21 de octubre del 2013, presentó el levantamiento de observaciones a los hallazgos detectados<sup>44</sup>, los cuales estaban identificados en el Acta de Supervisión N° 008327. El administrado como prueba de lo manifestado adjuntó la fotografía que presentó en el Informe que sustenta el Plan de Cese Temporal y en el Informe de Levantamiento de Hallazgos, en el que se evidenció que Repsol dejó en óptimas condiciones el área materia del Cese Temporal:

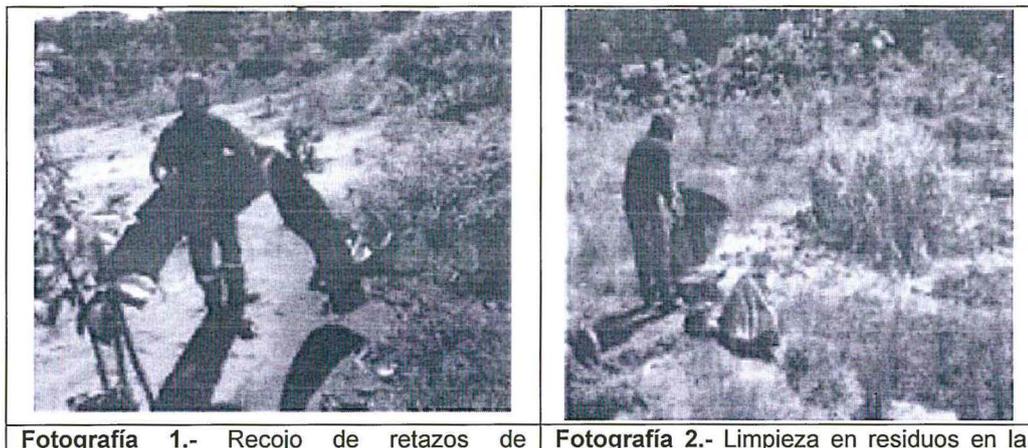
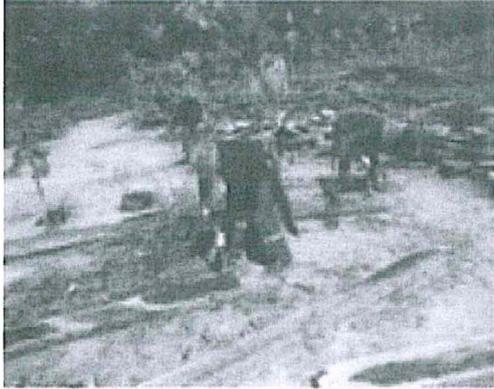
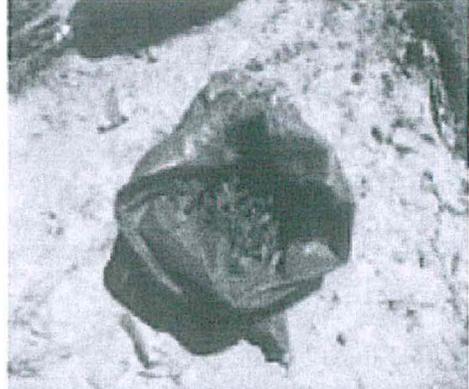
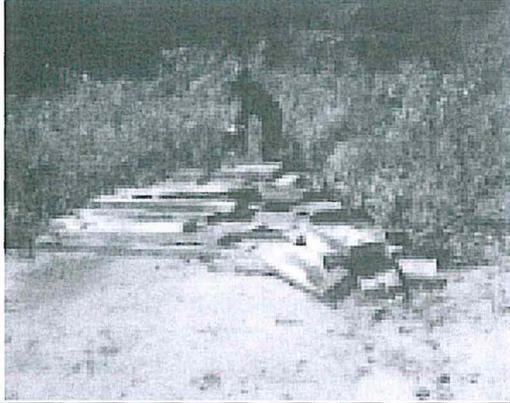
**Fotografía presentada por el administrado en su escrito de fecha 21 de octubre del 2013: Vistas fotográficas de trabajos de limpieza realizado por Repsol en áreas del Pozo Raya 4 – Lote 39**

Fotografía 1.- Recojo de retazos de      Fotografía 2.- Limpieza en residuos en la

<p>geomembranas.</p>

<p>zona.</p>

<p><b>Fotografía 3.-</b> Extracción de clavos de los tablones.</p>	<p><b>Fotografía 4.-</b> Recolección de clavos del suelo.</p>

<p><b>Fotografía 5.-</b> Trozado de madera</p>	<p><b>Fotografía 6.-</b> Esparciminto de la madera en el suelo.</p>

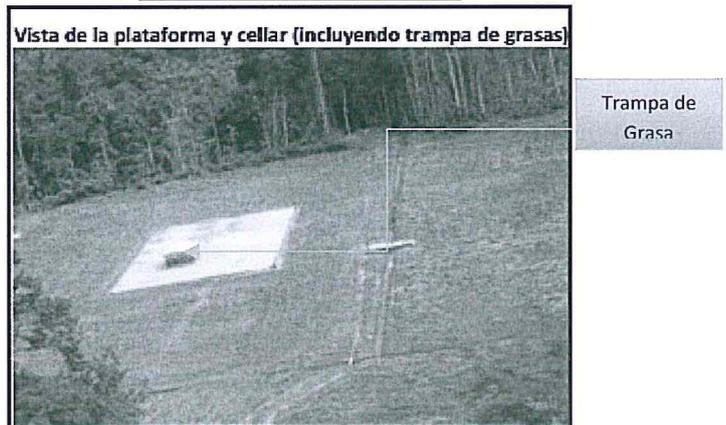
**Fotografía presentada por el administrado en su escrito de descargo del 21 de octubre del 2013: Informe de Hallazgos de Supervisión Ambiental Regular Pozo Raya 4- Lote 39 correspondiente al Acta de Supervisión- Actividades de Hidrocarburos N° 008327**

- 74. Al respecto, en la fotografía presentada el 21 de octubre del 2013, se aprecia que en la mencionada área no se observa maleza a su alrededor, por el contrario, se muestra que se colocó una tapa de protección para evitar el ingreso de agua de lluvia y elementos extraños.
- 75. De las fotografías presentadas, así como de la Carta N° SMA-357-13 de fecha 21 de octubre del 2013, se aprecia que Repsol realizó el mantenimiento de la

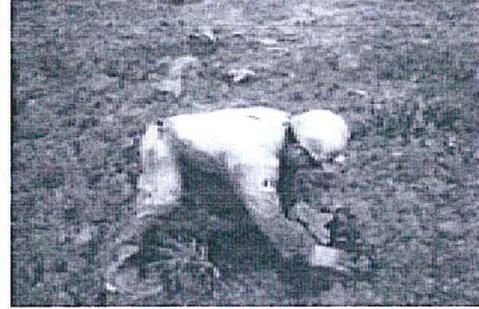
**Fotografias N° 2.-** Instalacion de plantones - Locacion Raya 4

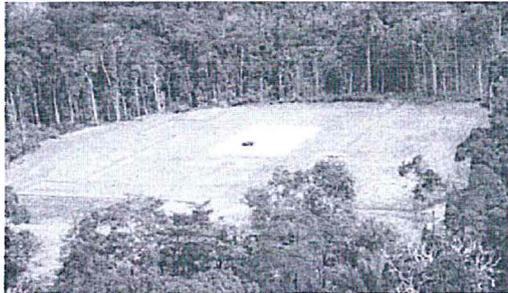
**Fotografía N° 3.-** Vista locacion Raya 4 – junio 2009.

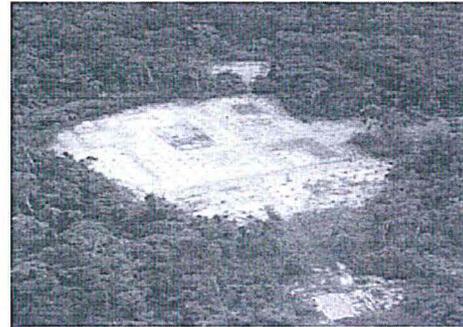
**Fotografía N° 4.-** Vista de locacion Raya 4 – Julio 2010.

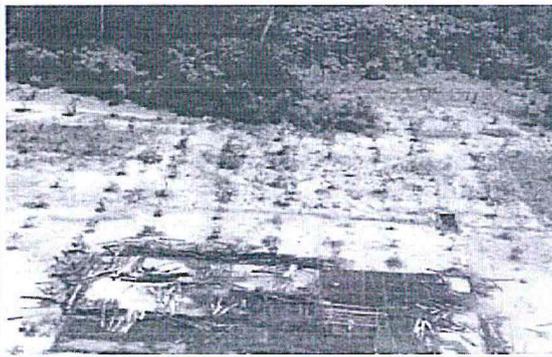
**Fotografía N° 5.-** Vista panorámica de Reforestación en Locación Raya 4, Lote 39 – Agosto 2011.

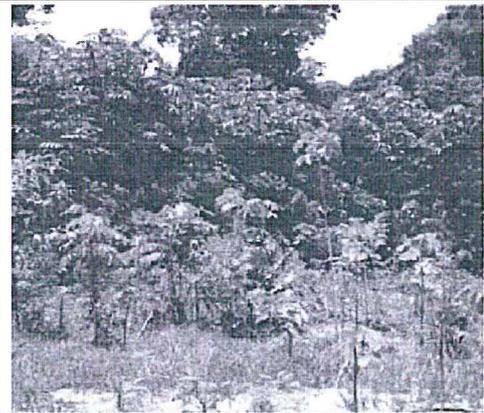
**Fotografía N° 6.-** Reforestación realizada locación Raya 4 – Agosto 2011, se observa el crecimiento de los plantones.

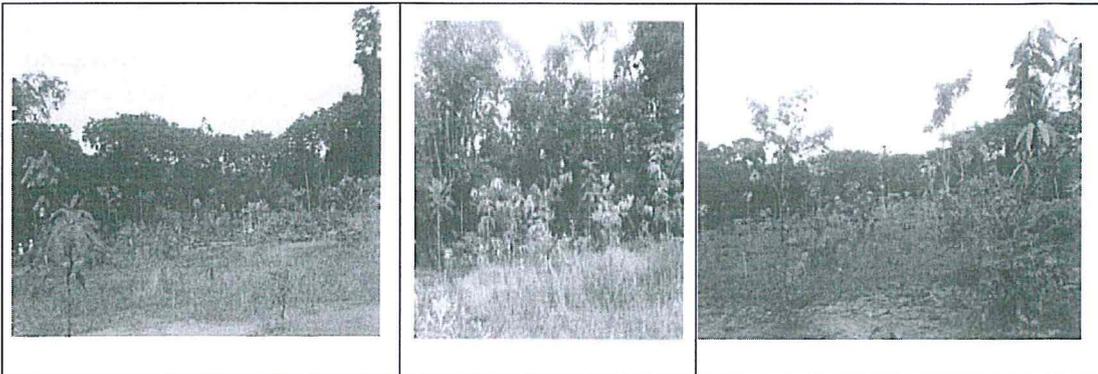
Fotografías N° 7, 8 y 9  
Vista de Reforestación en locación Raya 4 – Julio 2013.

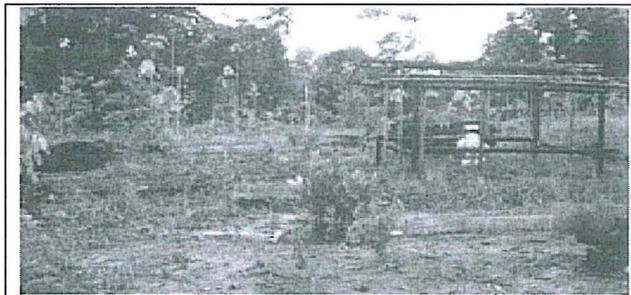
Fotografía N° 10  
Vista panorámica de Reforestación realizada en locación Raya 4 – Agosto 2013.
