EXPEDIENTE N° : 733-2016-OEFA/DFSAI/PAS
ADMINISTRADO : PLUSPETROL NORTE S.A.¹
UNIDAD PRODUCTIVA : LOTE 8
UBICACIÓN : DISTRITO DE TROMPETEROS, PROVINCIA Y DEPARTAMENTO DE LORETO
SECTOR : HIDROCARBUROS
MATERIAS : COMPROMISO AMBIENTAL
MEDIDAS DE MITIGACIÓN
RESPONSABILIDAD ADMINISTRATIVA
MEDIDA CORRECTIVA

SUMILLA: Se declara la existencia de responsabilidad administrativa de Pluspetrol Norte S.A. por la comisión de las siguientes infracciones:

Lima, 6 de marzo del 2017

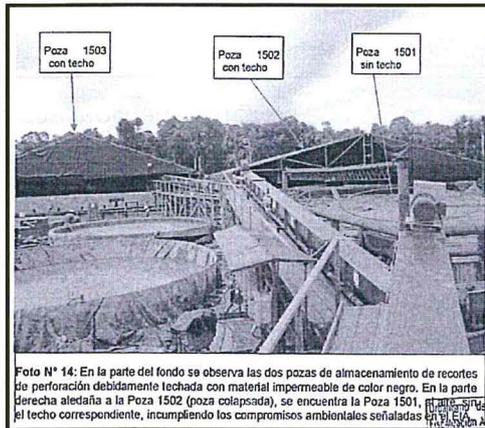
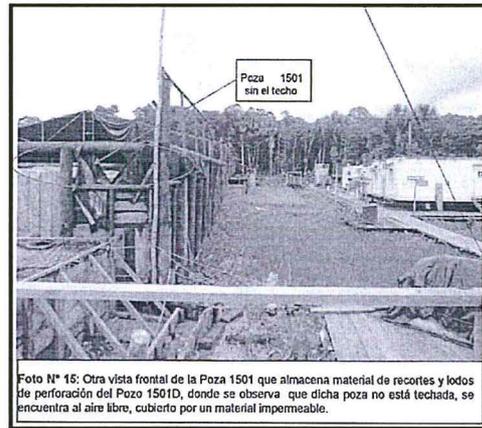
Fotografías N° 14 y N° 15
Informe de Supervisión N° 129-2013-OEFA/DS-HID

22. En el Acta de Supervisión¹⁵ y el Informe de Supervisión N° 129-2013-OEFA/DS-HID¹⁶ la Dirección de Supervisión dejó constancia que Pluspetrol Norte almacenaba sus recortes de perforación en la poza de recortes de perforación 1501, la misma que no se encontraba techada con material impermeable y suficientemente resistente, conforme se observa en las fotografías N° 14 y 15 del referido informe:

26. En efecto, conforme consta en el Acta y en el Informe de Supervisión N° 129-2013-OEFA/DS-HID el material de recorte de perforación del pozo 1501D permanecía almacenado en la Poza 1501, debido a que el administrado indicó que aún no podía cumplir con trabajos de disposición final para dichos recortes.

27. En este punto, cabe indicar que el techado de las pozas tiene por finalidad evacuar las precipitaciones pluviales de tal manera que no permita su contacto con las pozas de recortes de perforación; sin embargo, dicha finalidad no la cumple una geomembrana, toda vez que el agua de lluvia se puede contener sobre esta al no contar con un sistema para el drenaje del agua al exterior. Por tanto, el administrado tenía la obligación de mantener implementado un techo con material impermeable y suficientemente resistente sobre la poza 1501, tal como se comprometió en el EIA 18 Pozos.

28. Por lo expuesto, queda acreditado que Pluspetrol Norte incumplió lo dispuesto en el Artículo 9° del RPAAH, toda vez que la poza de recortes de perforación 1501 no se encontraban techada con material impermeable y suficientemente resistente, de acuerdo al compromiso establecido en el EIA 18 pozos. En consecuencia, corresponde declarar la responsabilidad administrativa de Pluspetrol Norte en este extremo.

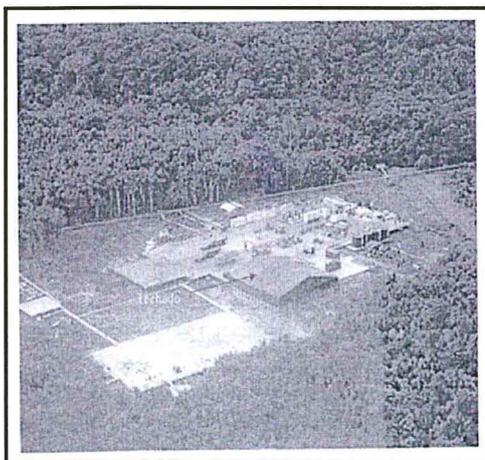
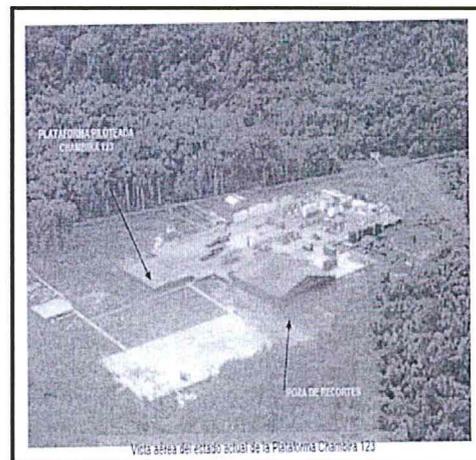
23. En su escrito de descargos Pluspetrol Norte señaló que la Poza 1501 permaneció techada con geomembrana durante el proceso de perforación del Pozo 1501D, así como durante el periodo de secado de los recortes de perforación. Asimismo, para acreditar sus afirmaciones presentó las siguientes fotografías¹⁷:

24. Por otro lado, en su escrito de descargos el administrado precisó que en julio del 2012, terminada la perforación del referido pozo y con los recortes en estado sólido cerró la poza con una geomembrana, encapsulando el total de material solidificado. En este punto, Pluspetrol Norte indicó que culminado el cierre de la poza retiró el techo y las estructuras de soporte.

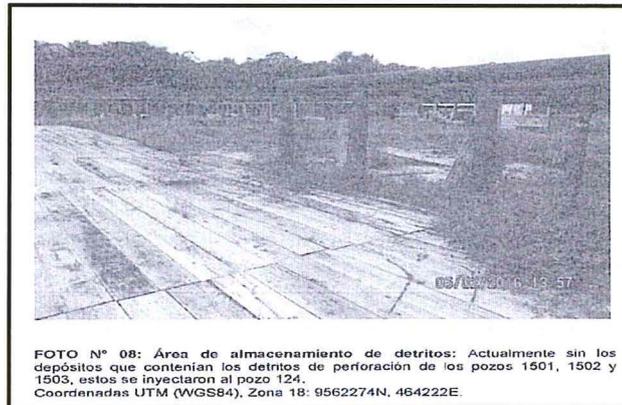
- 30. Durante la visita de supervisión efectuada del 3 al 9 de febrero del 2016 al Yacimiento Chambira del Lote 8 la Dirección de Supervisión constató que los depósitos que contenían los detritos (material sólido particulado del material de recorte) correspondientes a las pozas 1501, 1502 y 1503 se encontraban desmantelados, toda vez que el material de recorte había sido inyectado al pozo 124, como se advierte en la siguiente vista fotográfica:

- 32. Por lo señalado, y conforme precisa el Informe Técnico acusatorio¹⁸, a la fecha de emisión de la presente resolución, la poza de recortes de perforación 1501 ha sido desmantelada y retirada, debido a que los recortes fueron trasladados hacia su disposición final. En tal sentido, carece de objeto el dictado de una medida correctiva en este extremo.

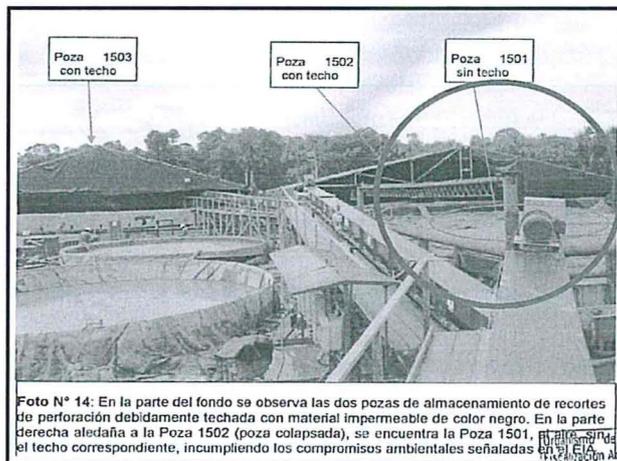
Fotografías N° 14
Informe de Supervisión N° 129-2013-OEFA/DS-HID

Foto N° 14: En la parte del fondo se observa las dos pozas de almacenamiento de recortes de perforación debidamente techada con material impermeable de color negro. En la parte derecha adyacente a la Poza 1502 (poza colapsada), se encuentra la Poza 1501, en la que se observa el techo correspondiente, incumpliendo los compromisos ambientales señalados en el EIA 18 pozos.

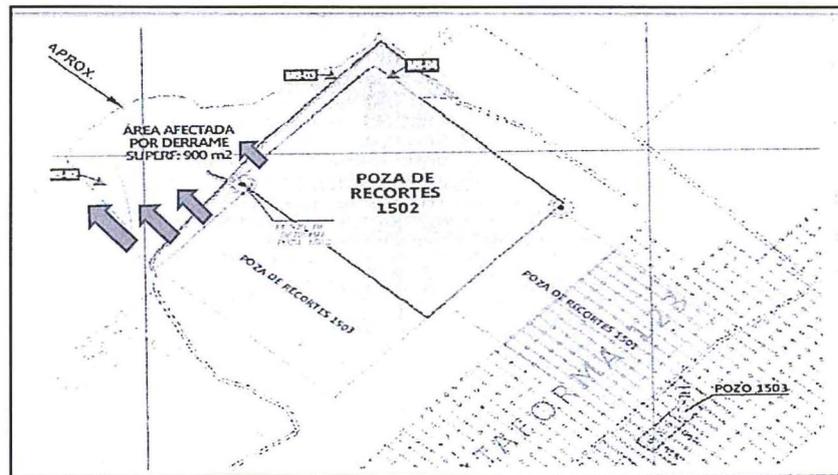
Gráfico N° 1: Diagrama de migración de los recortes de perforación derramados

- 76. Respecto a los impactos ambientales que se pueden derivar del contacto entre los lodos y recortes de perforación con los componentes ambientales se debe tener en cuenta que los recortes de perforación pueden estar asociados a riesgos tanto para el ambiente como para la salud, debido a su composición como a la composición del lodo con el que tuvieron contacto⁴⁰:

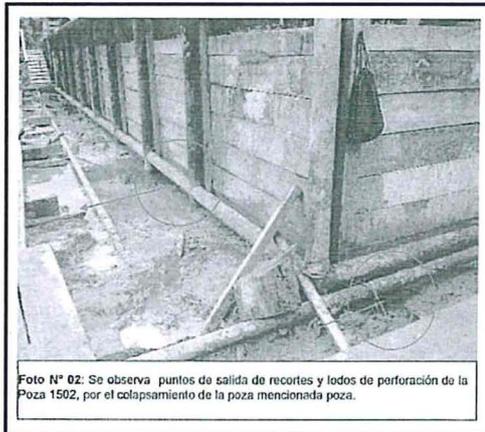
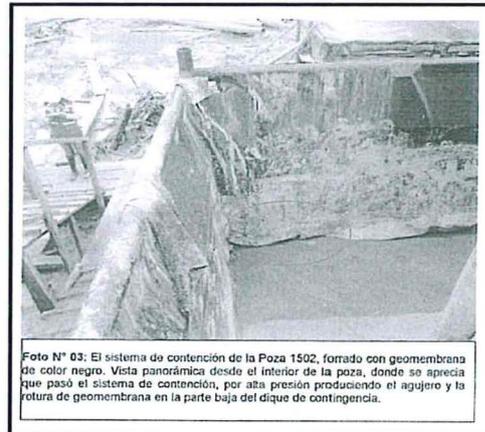
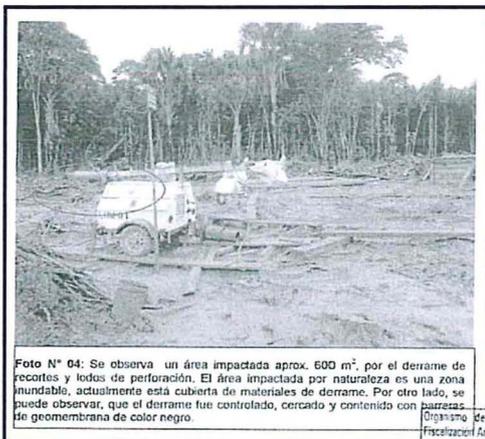
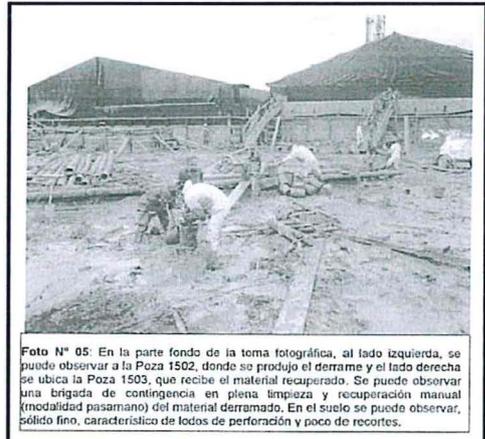
**Informe de Supervisión N° 129-2013-OEFA/DS-HID
Fotográficas N° 2 al 9, 11 y 12**

77. En esa línea, durante la visita de supervisión realizada seis (6) días después de producido el derrame, se observó que Pluspetrol Norte no había implementado medidas de mitigación oportunas toda vez que se detectó nuevas áreas impactadas por los lodos y recortes de perforación producto de la migración del derrame; asimismo se detectó que las áreas impactadas no habían sido limpiadas. Los hechos detectados se sustentan en las vistas fotográficas N° 2 al 9, 11 y 12 del Informe N° 129-2013-OEFA/DS-HID conforme se aprecia a continuación⁴¹:

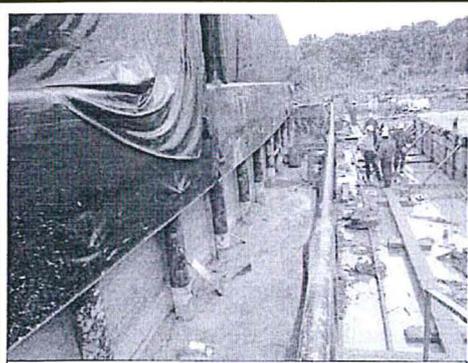
Foto N° 06: Se observa otra área estanque forrada con geomembrana aledaña a la Poza 1502, que sirvió para contener derrame de detritos de perforación. En el área de contingencia se observa contenido el material grueso sin recuperar y en la parte lateral de la Poza 1502, se observa charco con presencia de sólidos suspendidos de recortes y lodos de perforación.

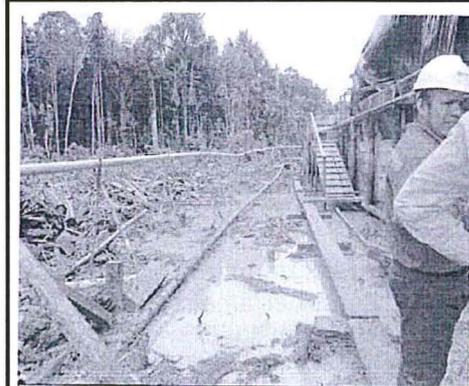
Foto N° 07: Se observa la parte frente del área lateral (aprox. 28 m. x 5 m.) de la Poza 1502 impactada por el derrame de recortes y lodos de perforación (migración de sólidos suspendidos).

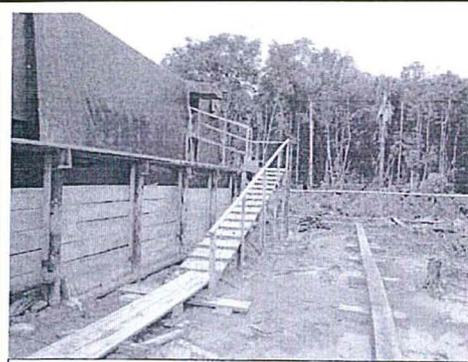
Foto N° 08: Se observa la parte derecha del área lateral (aprox. 14 m. x 6 m.) de la Poza 1502 impactada por el derrame de recortes y lodos de perforación.

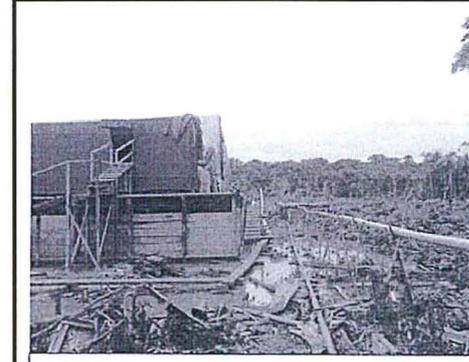
Foto N° 09: Se observa la parte lateral frente y derecho de la Poza 1502 rodeado por aguajal contaminado por sólidos suspendidos de material de recortes y lodos de perforación.

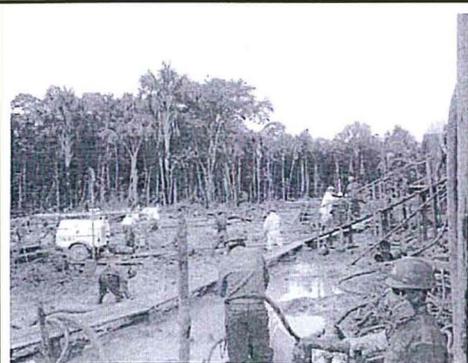
Foto N° 11: Se observa personal de la empresa realizando limpieza y recuperación de material derramado utilizando baldes plásticos con modalidad pasamanos y por bombas de succión. Todo material recuperado y de limpieza, están siendo dirigidas a la Poza 1503.

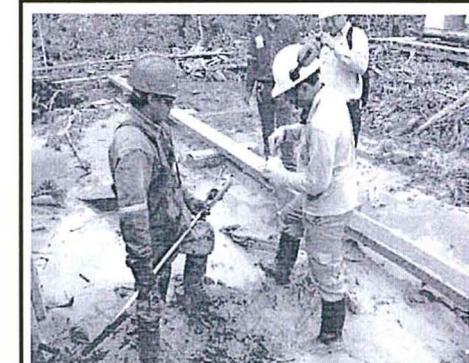
Foto N° 12: El equipo técnico de la Dirección de Evaluación del OEFA en pleno muestreo de suelo impactado. En la toma de muestra estuvieron presentes personal de Pluspetrol, sacando contra muestras.

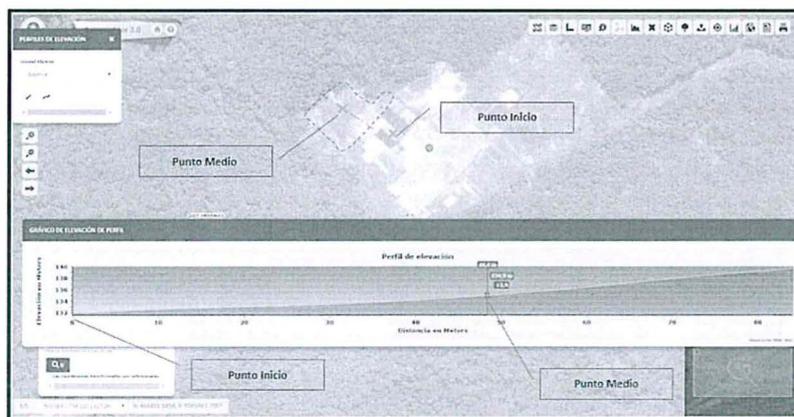
Figura. Pendiente del área inundada

84. Por otro lado, Pluspetrol Norte indicó que el lugar del evento es un área inundable aplanada, donde el producto derramado en el incidente habría quedado estancado imposibilitando que migre a otras zonas. Dicha condición natural facilitó la delimitación del área afectada, la contención y recuperación del fluido así como la limpieza y recuperación del mismo.
85. Sobre el particular, de la topografía de la zona del derrame se determinó que el área donde ocurrió el mismo cuenta con una pendiente positiva de 3%, la cual no favorecía la migración de los lodos y recortes de perforación, sin embargo, durante la visita de supervisión, la Dirección de Supervisión constató que se produjo su expansión hacia la zona arbórea. Ello demuestra que el administrado no adoptó las medidas necesarias, oportunas o suficientes para mitigar los impactos ambientales negativos producidos por el derrame.
