EXPEDIENTE N° : 164-2017-OEFA/DFSAI/PAS
ADMINISTRADO : PETRÓLEOS DEL PERÚ - PETROPERU S.A.
UNIDAD PRODUCTIVA : OLEODUCTO NORPERUANO
UBICACIÓN : DISTRITO DE COLASAY, PROVINCIA DE JAÉN,
 DEPARTAMENTO DE CAJAMARCA
SECTOR : HIDROCARBUROS LÍQUIDOS
MATERIAS : INSTRUMENTO DE GESTIÓN AMBIENTAL
 RESPONSABILIDAD ADMINISTRATIVA

Lima, 28 de noviembre del 2017

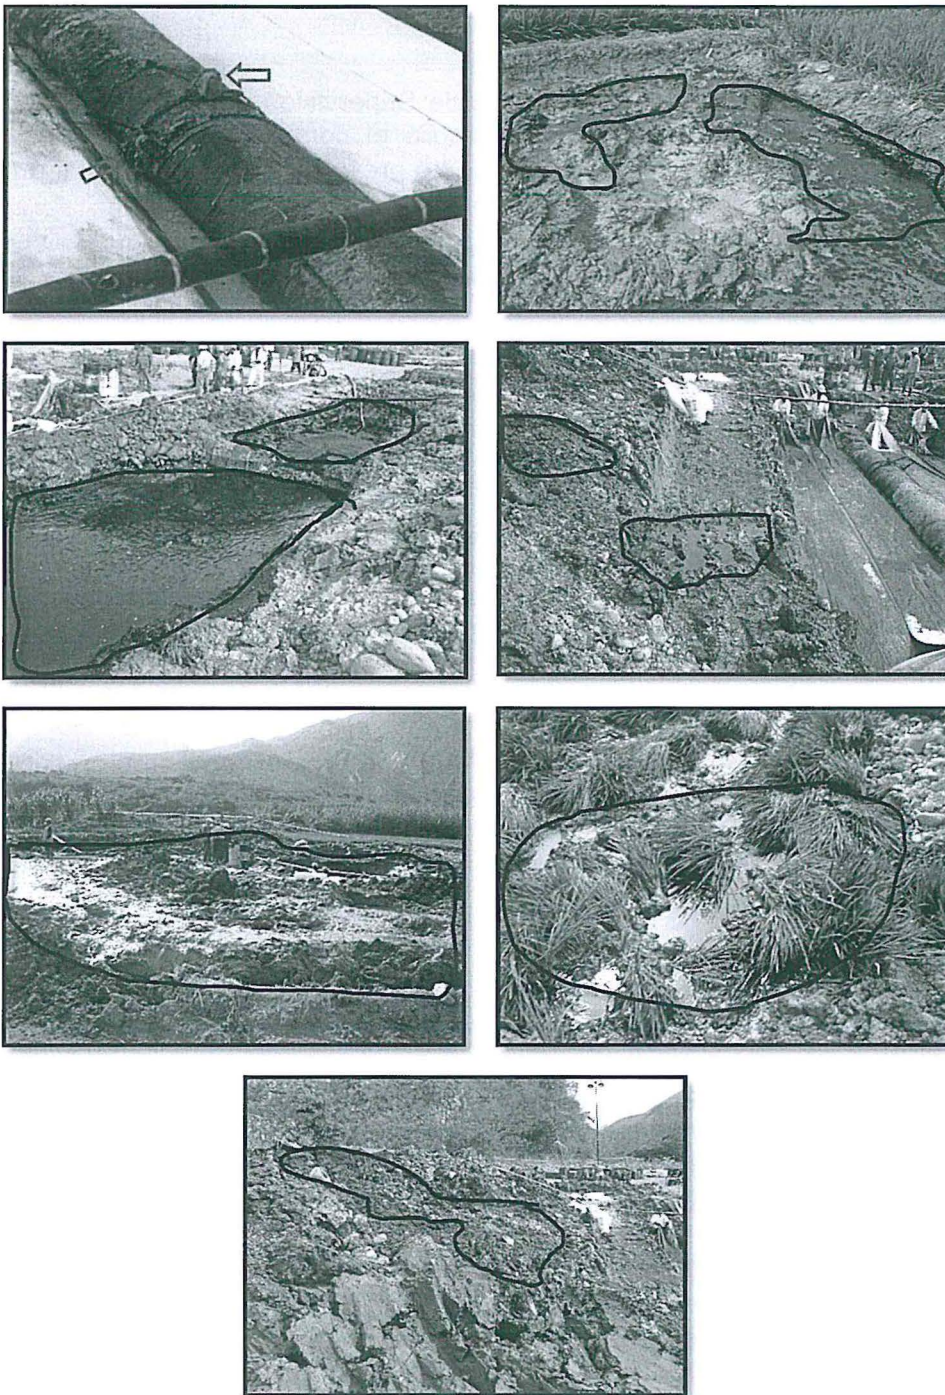
Fotografías N° 1, 2, 3 y 4 del Informe de Supervisión

Durante la supervisión se observó que en la coordenada UTM (WGS 84) N_9335959, E_0736724, se produjo la rotura del ducto de 36" que se encontraba enterrado aproximadamente a 2 metros de profundidad, motivo por el cual, el administrado realizó una excavación de suelo para realizar las actividades de reparación del ducto, donde se instaló un tecele (abrazadera) para contener el derrame; el mismo, que según el Informe Final de Emergencias ambientales, remitidos al OEFA por Petroperú, la causa del derrame fue por "deterioro de la tubería por corrosión tipo Pitt.

20. El hecho detectado se sustenta en las fotografías N° 1, 2, 3 y 4 del Informe de Supervisión, las cuales muestran la rotura del ducto producto de la corrosión en el ducto de 36" y el derrame de crudo en la zona:

24. En el Reporte Final de Emergencia¹⁷ se señaló que la causa del derrame fue una fuga por Pit de corrosión externa¹⁸, ubicado en la posición horaria de las 09:00 horas, producto del desprendimiento del recubrimiento, **lo cual fue posiblemente originado por contacto con alguna de las piedras propias del terreno.**

33. En consecuencia, se concluye que la causa del derrame fue el desprendimiento del revestimiento protector de la tubería, lo cual permitió la corrosión en el área donde ocurrió el derrame, posiblemente ante su exposición a los cultivos de arroz.

Dicha corrosión solo fue detectada posteriormente al derrame con la prueba ILLI LIN SCAN del año 2015, donde se observa un indicador del proceso corrosivo a través de una pérdida de espesor del 73%³². Si el administrado hubiese implementado los monitoreos permanentes establecidos por el PAMA, tales como inspecciones de limpieza mediante raspatabos con escobillas metálicas y de magneto cada dos (2) meses, ante la existencia de cultivos de arroz y áreas críticas que ya conocía, habría detectado a tiempo el proceso corrosivo y hubiese podido tomar medidas preventivas.
