EXPEDIENTE N° : 538-2015-OEFA/DFSAI/PAS
ADMINISTRADO : PETROLERA MONTERRICO S.A
UNIDAD PRODUCTIVA : LOTE XX
UBICACIÓN : DISTRITOS DE CANOAS DE PUNTA SAL Y ZORRITOS, PROVINCIA DE CONTRALMIRANTE VILLAR, DEPARTAMENTO DE TUMBES
SECTOR : HIDROCARBUROS LÍQUIDOS
MATERIAS : SISTEMA DE CONTENCIÓN DE DERRAMES O FUGAS EN LA PLATAFORMA DE POZOS MEDIDAS DE PREVENCIÓN PARA EVITAR IMPACTOS NEGATIVOS IMPERMEABILIZACIÓN Y MUROS DE CONTENCIÓN
ARCHIVO

Lima, 26 de junio del 2017

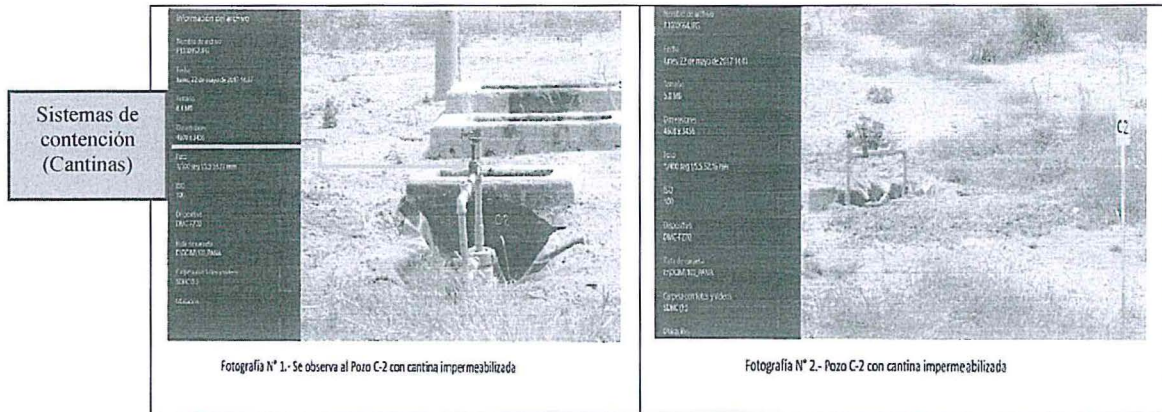
Vistas fotográficas de implementación de Sistema de Contención (Cantinas) presentadas por el administrado en su escrito con registro N° 40991 del 24 de mayo del 2017

- (i) Las fotografías N° 1 y 2 tienen por fecha 22 de mayo del 2017;
- (ii) En las fotografías N° 1 y 2, se aprecia la implementación del sistema de contención (cantina) en el Pozo C-2 del Lote XX⁴⁹.

- 29. En ese sentido, en atención a las consideraciones expuestas, y del análisis del contenido del presente expediente –sin perjuicio de la corrección efectuada con posterioridad al inicio del presente procedimiento–, queda acreditada que Petromont no cumplió con implementar un sistema de contención de derrames o fugas en la plataforma del Pozo C-2 del Lote XX al momento de la supervisión.

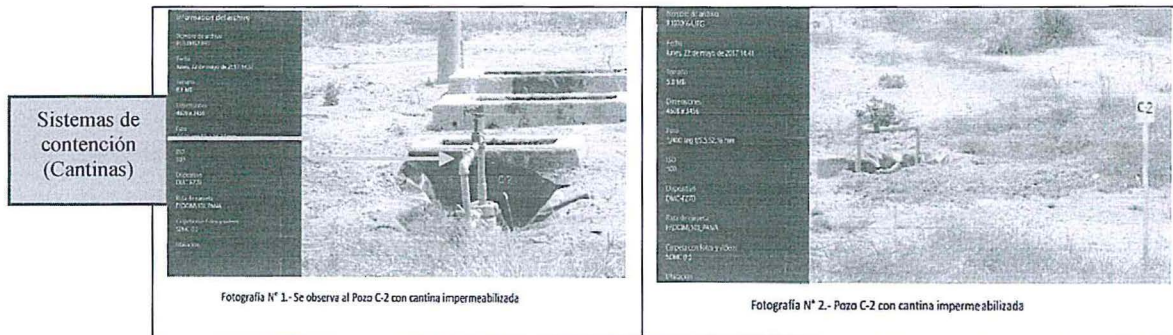
Vistas fotográficas de implementación de Sistema de Contención (Cantinas)

- 73. Al respecto, obra en el presente expediente, las fotografías presentadas por el administrado en su escrito del 24 de mayo del 2017. En ella se aprecia, las fotografías N° 1 y 2 con fecha del 22 de mayo del 2017; y, en el que se observa que Petromont implementó el sistema de contención (cantina) en el Pozo C-2 del Lote XX⁸⁸.
- 74. De lo señalado, se tiene que no existen consecuencias que se deban corregir, compensar, revertir o restaurar. Por lo tanto, no corresponde ordenar medidas correctivas de adecuación, paralización, restauración o compensación ambiental de conformidad con lo previsto en la Única Disposición Complementaria Transitoria del TUO del RPAS, toda vez que, el administrado cumplió con implementar el sistema de contención en el Pozo C-2 del Lote XX.
