Resolución Directoral N°1552-2017-OEFA/DFSAI

Expediente N° 1127-2015-OEFA/DFSAI/PAS

EXPEDIENTE N° : 1127-2015-OEFA/DFSAI/PAS
ADMINISTRADO : APUMAYO S.A.C.
UNIDAD FISCALIZABLE : APUMAYO
UBICACIÓN : DISTRITO DE CHAVIÑA Y SANCOS, PROVINCIA DE LUCANAS, DEPARTAMENTO DE AYACUCHO
SECTOR : MINERÍA
MATERIAS : COMPROMISOS AMBIENTALES
RESPONSABILIDAD ADMINISTRATIVA
ARCHIVO

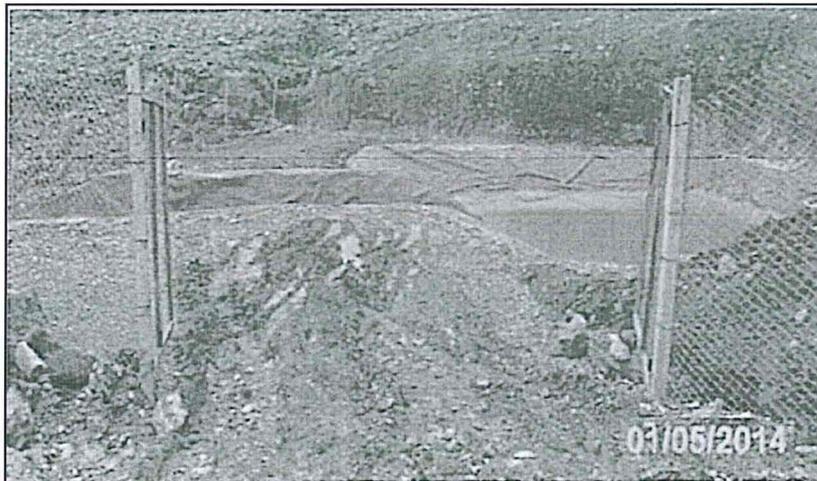
FOTO 1. Cambio de geomembrana en la poza

con fecha 1 de mayo del 2014 el titular minero subsanó la conducta materia de análisis, toda vez que se observa la rehabilitación del tramo del cerco perimétrico que había caído, la inexistencia de fisuras en la geomembrana de la poza de sedimentación N° 2 y la ausencia de sedimentos en el canal de alimentación.

20. Mediante fotografías de fecha 1 de mayo del 2014²⁰, el administrado alegó haber subsanado el presente hecho imputado, toda vez que realizó el mantenimiento de la geomembrana y del canal de derivación, conforme se muestra a continuación:

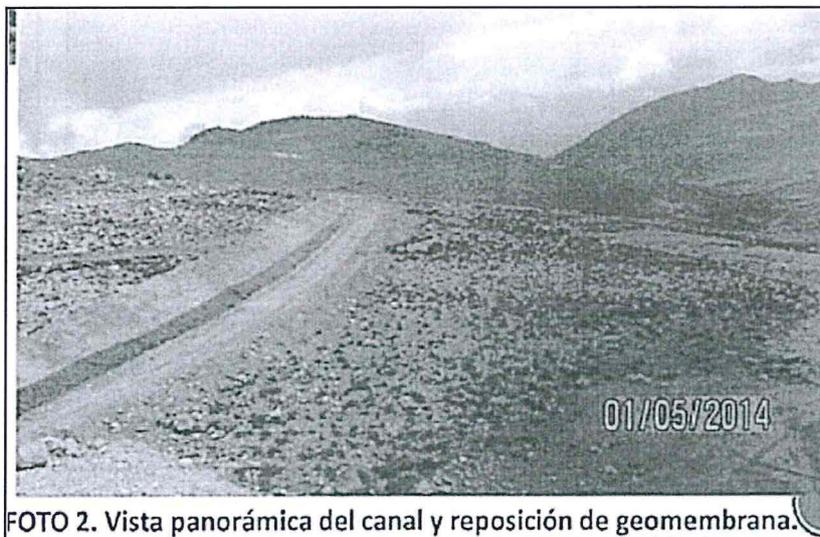
FOTO 2. Vista panorámica del canal y reposición de geomembrana.

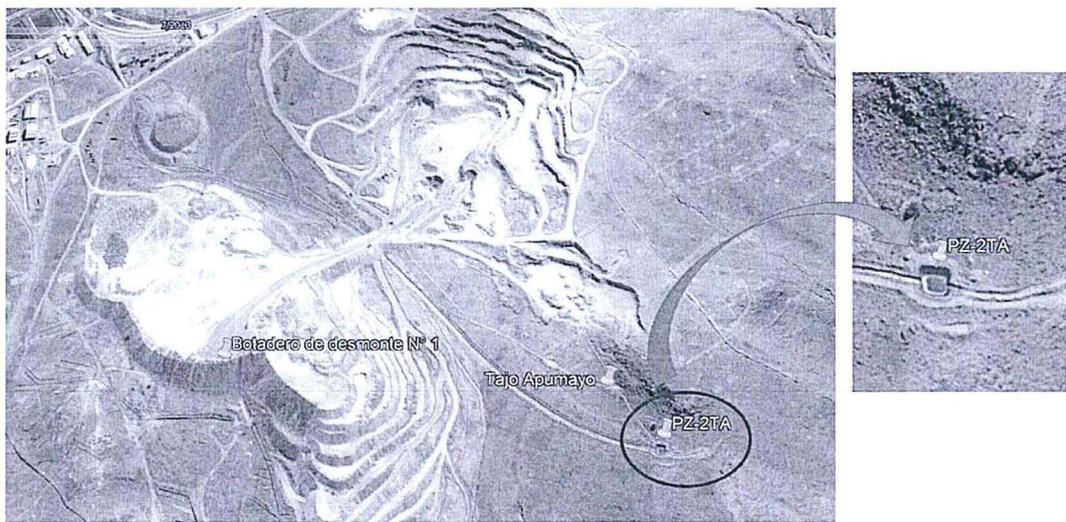
Imagen satelital del 27/07/2013

23. De las imágenes mostradas se advierte que para el año 2016 el tajo Apumayo fue ampliado hacia el lado suroeste y se eliminó el sistema de colección de aguas de escorrentía (canales y pozas), incluida la poza de sedimentación N° 2.

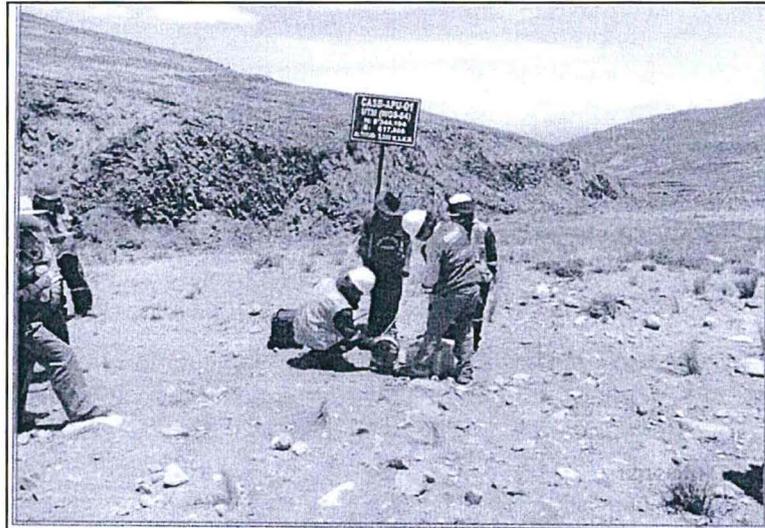
Fotografía N° 37: Personal del OEFA realizando la medición del nivel freático del piezómetro CASB-APU-01.

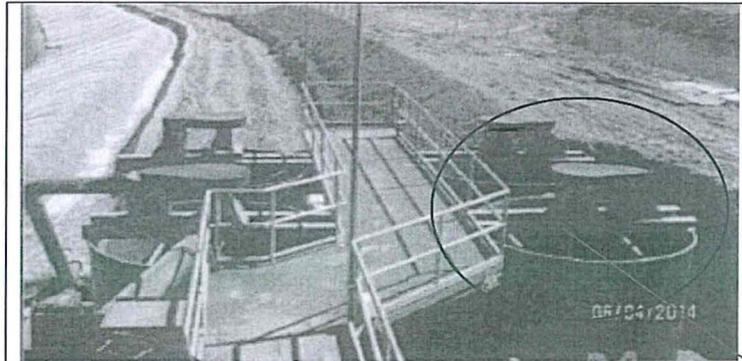
Vista panorámica de la instalación de los agitadores en cada tanque

- 47. Mediante fotografías de fecha 6 de abril del 2014³⁴, el administrado alegó haber subsanado el presente hecho imputado, toda vez que los sistemas mecánicos de agitación de los tanques de acondicionamiento de planta de destrucción de cianuro fueron instalados en el año 2014, conforme se muestra a continuación:

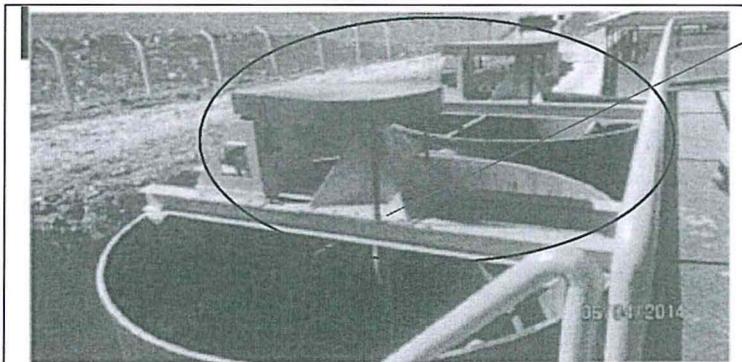
Vista de los agitadores con sus respectivas guardas de seguridad, motor, ejes y soportes.

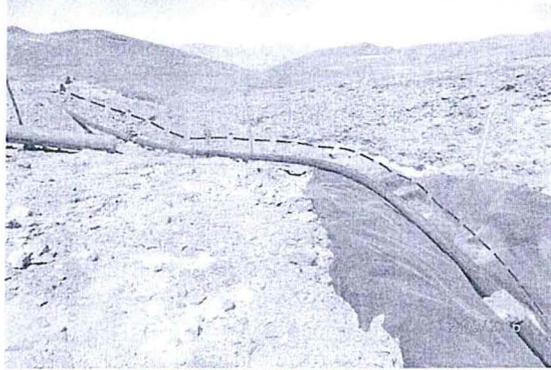
Fotografía N° 17: Vista de la tubería que deriva las aguas de la poza de monitoreo de subdrenaje del botadero de desmonte 1 hacia la poza de sedimentación N° 1.

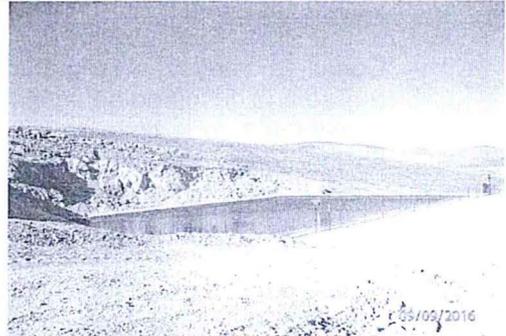
Fotografía N° 18: Vista de la poza de sedimentación N° 1, se observa que la poza está revestida con geomembrana HDPE, recibe las aguas de la poza de monitoreo de subdrenaje del botadero de desmonte 1 (sector Apurmayo).

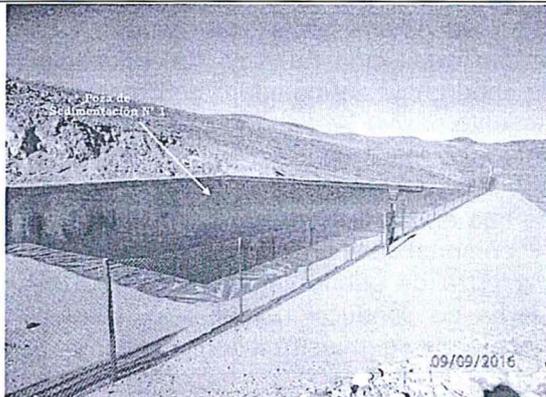
Fotografía N° 19: Vista de la poza de sedimentación N° 1, se observa que la poza está revestida con geomembrana HDPE, recibe las aguas de la poza de monitoreo de subdrenaje del botadero de desmonte 1 (sector Apurmayo).

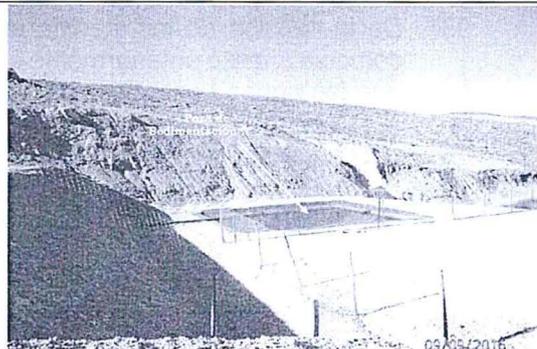
Fotografía N° 20: Vista de la poza de sedimentación N° 2, se observa que la poza está revestida con geomembrana HDPE, recibe las aguas de la poza de sedimentación N° 1 para luego derivarlo al sistema Wetland (sector Apurmayo).

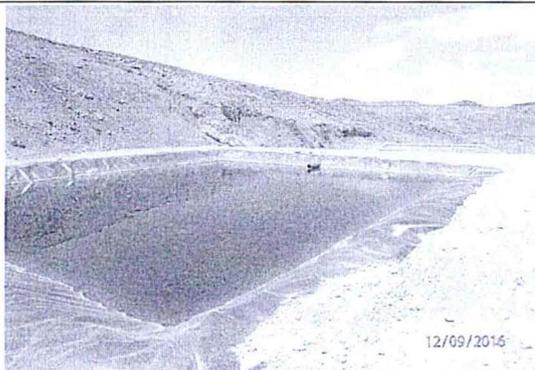
Fotografía N° 21: Vista de la poza de sedimentación N° 2, se observa que la poza está revestida con geomembrana HDPE, recibe las aguas de la poza de sedimentación N° 1 para luego derivarlo al sistema Wetland (sector Apurmayo).

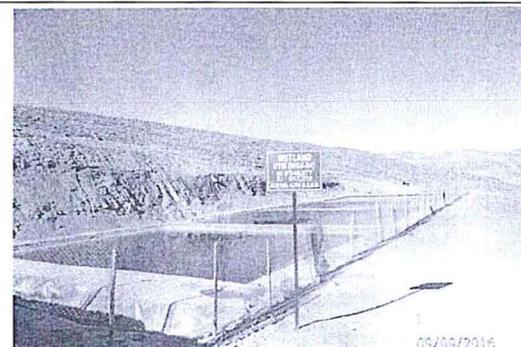
Fotografía N° 22: Vista del sistema Wetland N° 1 (sector Apurmayo), se observa que cuenta con 1 poza dividida en 4 secciones, dicha poza se encuentra revestida con geomembrana HDPE.
