EXPEDIENTE N° : 1802-2017-OEFA/DFSAI/PAS
ADMINISTRADO : PETROBRAS ENERGÍA PERÚ S.A.¹ (HOY, CNPC PERÚ S.A.)
UNIDAD PRODUCTIVA : LOTE X
UBICACIÓN : DISTRITO EL ALTO, PROVINCIA DE TALARA, DEPARTAMENTO DE PIURA
SECTOR : HIDROCARBUROS LÍQUIDOS
MATERIAS : HIDROCARBUROS LÍQUIDOS
ARCHIVO

Lima, 26 de setiembre del 2017

III. ANÁLISIS DEL PROCEDIMIENTO ADMINISTRATIVO SANCIONADOR

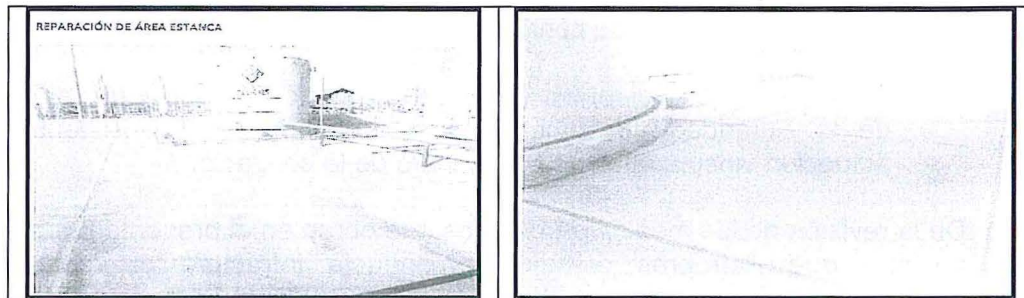
Fotografías presentadas por el administrado en la carta N° CNPC-APLX-OP-638-2016 del 22 de diciembre del 2016

17. Petrobras alegó que el OEFA realizó una supervisión posterior entre el 12 y 22 de septiembre del 2016, en el que observó que las áreas de estancas, entre ellas Carrizo 23 (CA-23), cuentan con lozas de concreto, pero presentaban grietas en su estructura; por lo que presentó la carta N° CNPC-APLX-OP-638-2016 del 22 de diciembre del 2016¹⁵ respecto de la reparación de las áreas estancas de las Baterías CA 19, CA 20, CA 21 y CA 23.
18. Como prueba de lo manifestado, el administrado adjuntó las fotografías, en la carta del 22 de diciembre del 2016¹⁶, tal como se muestra a continuación:

En el área estanca de la Batería CA-23, se evidenció la presencia de agrietamientos en las uniones formadas por los bloques de concretos, que forman parte de la base o fondo del área estanca de esta Batería, tal como se puede evidenciar en los registros fotográficos N° 47, 48 y 49; lo evidenciado no aseguraría la impermeabilización con la que debe contar esta área ni retener el volumen de petróleo crudo en caso de que ocurriera un derrame"

- 19. En las vistas fotográficas, se aprecia que el administrado impermeabilizó el área de estanca de la Batería CA 23 del Lote X
- 20. De acuerdo a las pruebas señaladas (Fotografías presentadas por el administrado en la carta N° CNPC-APLX-OP-638-2016 del 22 de diciembre del 2016), Petrobras impermeabilizó el área de estanca de la Batería CA 23 del Lote X. De ello, se acredita que Petrobras corrigió la conducta infractora a diciembre del 2016.

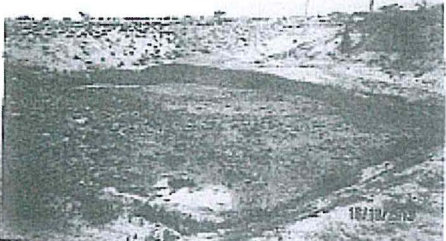
<p>Registro fotográfico dando su evidencia una poza de detritus ubicada en la Poza de Detritos de Verde.</p>

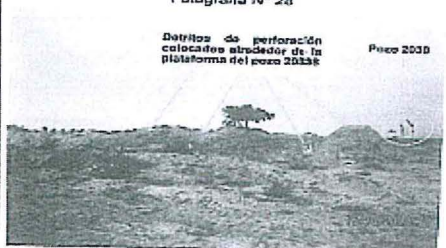
<p>En el registro fotográfico se muestra una vista donde se vienen disponiendo detritus de perforación alrededor de la plataforma del pozo 2038.</p>

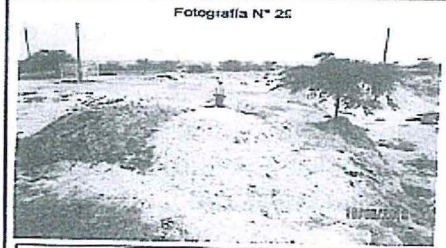
<p>En el registro fotográfico se muestra otra vista de la disposición de detritus de perforación colocados en el perímetro de la plataforma del pozo 2038.</p>

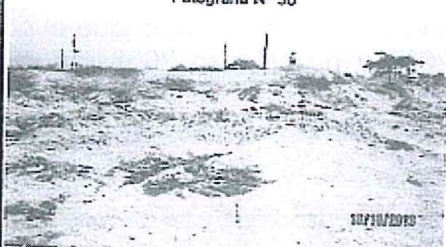
<p>Fotografía N° 30</p>

<p>En el registro fotográfico se muestra una vista de la disposición de aproximadamente 15 m² de detritus de perforación colocados cerca de la plataforma del pozo 2038.</p>
