EXPEDIENTE N° : 490-2015-OEFA/DFSAI/PAS
ADMINISTRADO : MINERA LAS BAMBAS S.A.
UNIDAD MINERA : LAS BAMBAS
UBICACIÓN : DISTRITOS DE CHALLHUAHUACHO, TAMBOBAMBA Y
 COYLLURQUI DE LA PROVINCIA DE COTABAMBAS Y
 DISTRITO DE PROGRESO DE LA PROVINCIA DE
 GRAU, DEPARTAMENTO DE APURÍMAC
SECTOR : MINERÍA
MATERIAS : CUMPLIMIENTO DE COMPROMISOS AMBIENTALES
 MEDIDAS DE PREVISIÓN Y CONTROL
 ARCHIVO

Lima, 12 de octubre del 2017

III.1. **Hecho imputado N° 1: El titular minero no cumplió con realizar el mantenimiento del sistema de conducción del agua de escorrentía (canal de escorrentía), incumpliendo lo establecido en su instrumento de gestión ambiental**

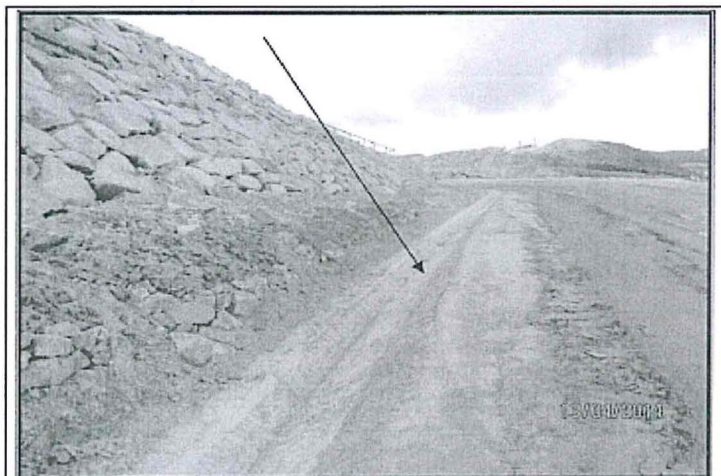
Fotografía 114: Subsanación de Hallazgo 1 – Se efectuó una limpieza manual del canal, habiéndose retirado los sólidos y transportados hacia un depósito de material excedente cercano al área

(...) durante las acciones de supervisión realizadas en la unidad minera Las Bambas, se verificó que el canal construido para la captura del agua de escorrentía de la carretera ubicado entre la Planta Concentradora y la futura sección de espesamiento de concentrados de cobre y molibdeno, se encontraba sin mantenimiento, toda vez que el mismo presentaba acumulación de sedimentos.

- Limpieza manual del canal, habiéndose retirado los sólidos hacia un depósito de material excedente. Ver fotografías 114 a 116 en el Anexo II. (...)"

- 14. De las fotografías mostradas y de lo indicado por la Dirección de Supervisión, se puede concluir que Las Bambas, a fin de corregir la conducta infractora, realizó la limpieza del canal construido para la captación del agua de escorrentía, ubicado entre la planta concentradora y la futura sección de espesamiento de concentrados de cobre y molibdeno. En efecto, luego de realizada la limpieza, no se observa la acumulación de sedimentos en la mencionada infraestructura.

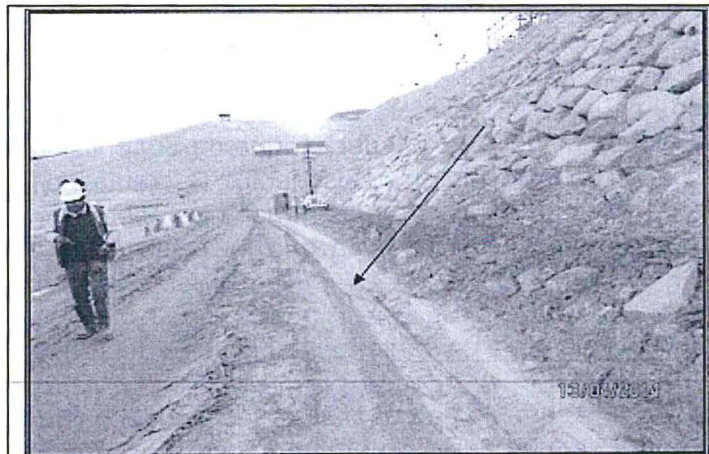
Fotografía 115: Subsanción de Hallazgo 1 – Se efectuó una limpieza manual del canal, habiéndose retirado los sólidos y transportados hacia un depósito de material excedente cercano al área

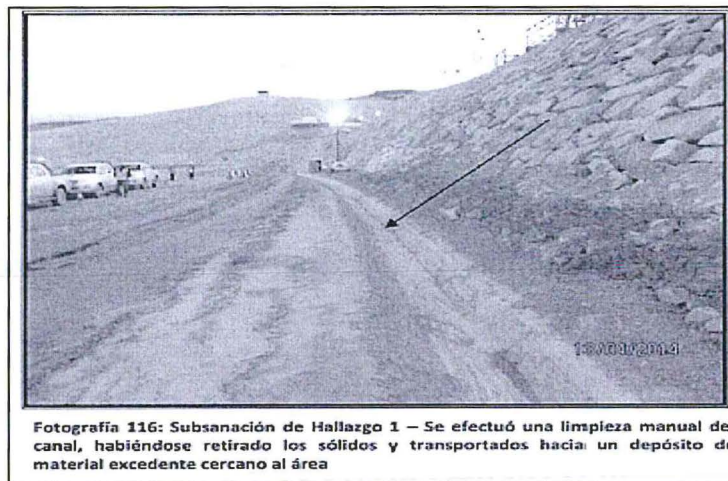
Fotografía 116: Subsanción de Hallazgo 1 – Se efectuó una limpieza manual del canal, habiéndose retirado los sólidos y transportados hacia un depósito de material excedente cercano al área

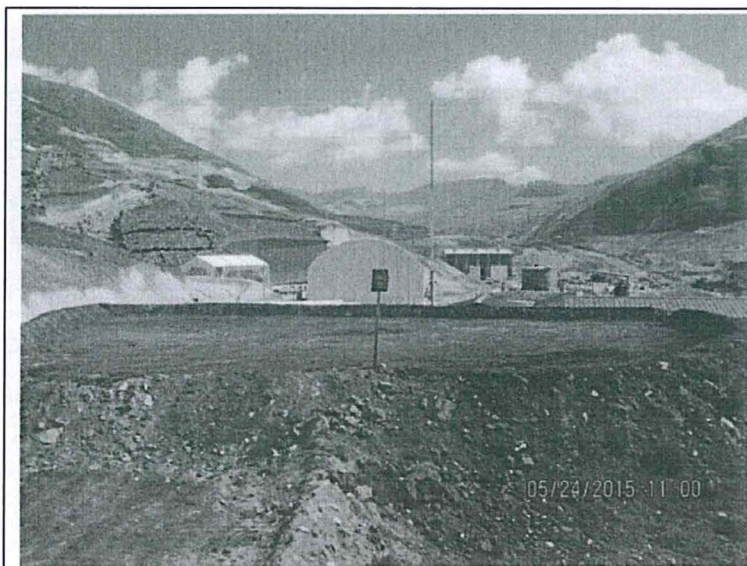
Área del DMO 5, con la señalización. Adicionalmente se retiró la maquinaria del lugar.

- 27. De la fotografía mostrada, se puede concluir que Las Bambas, a fin de corregir la conducta infractora, retiró la maquinaria y el material en desuso del depósito de material orgánico N° 5.
- 28. Dicho ello, debe reiterarse que, conforme al Literal f) del Numeral 1 del Artículo 255° del TUO de la LPAG, constituye un eximente de responsabilidad la subsanación voluntaria por parte del posible sancionado del acto u omisión imputado como constitutivo de infracción administrativa, con anterioridad a la notificación de la imputación de cargos.

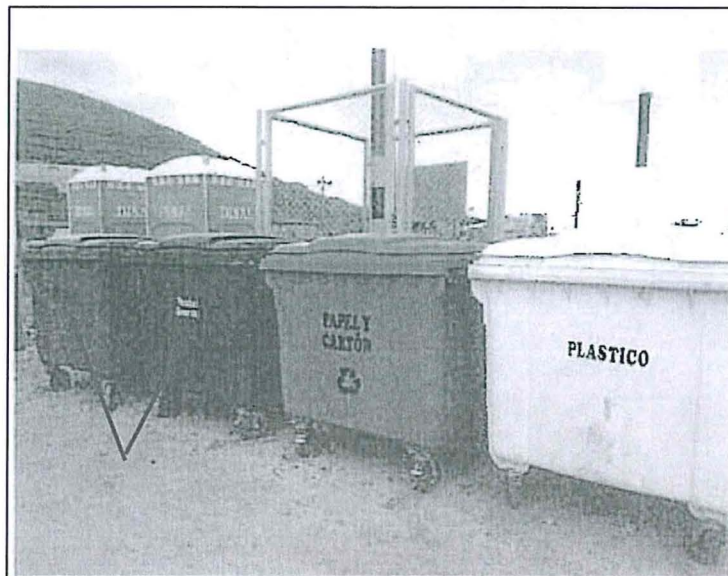
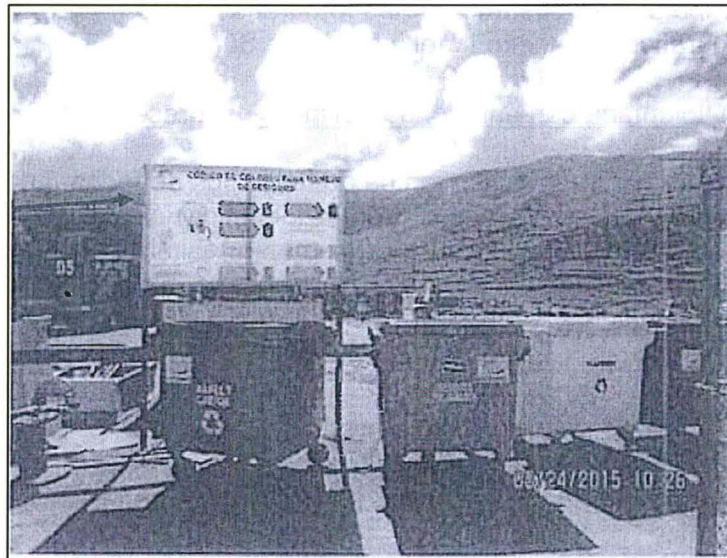
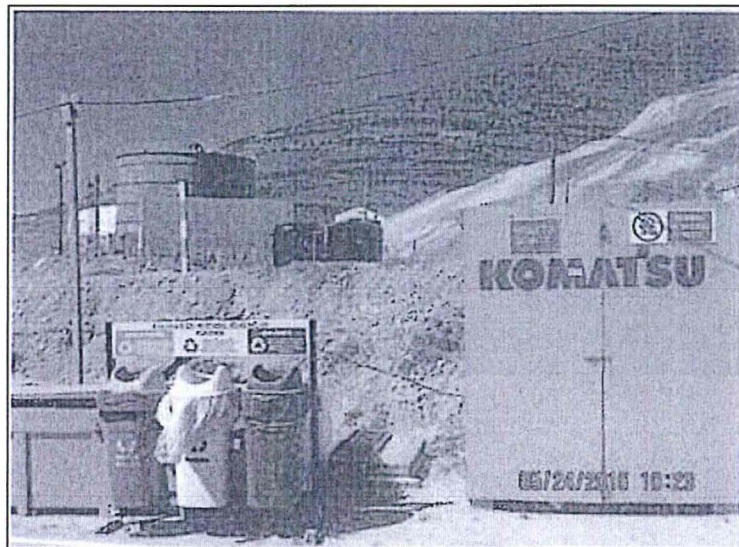
(...) durante las acciones de supervisión se verificó que dos (2) contenedores para la disposición de residuos sólidos correspondiente al color negro y marrón ubicados en el Taller Komatsu (este último situado dentro del Taller de Armado de Camiones) no se encontraban identificados (rotulados). Asimismo, cabe señalar que según la Tabla G2.3-9 antes descrita, el contenedor de color marrón corresponde a suelos impactados con hidrocarburos es decir residuo industrial/peligroso y el contenedor de color negro corresponde a doméstico o industrial/peligroso.

- 37. De las fotografías presentadas por Las Bambas, se puede concluir que el titular minero realizó el rotulado de los contenedores negro y marrón, los cuales corresponden al punto de acopio del Taller Komatsu; asimismo, implementó un cartel con la descripción por tipo de residuos para la orientación de los trabajadores.

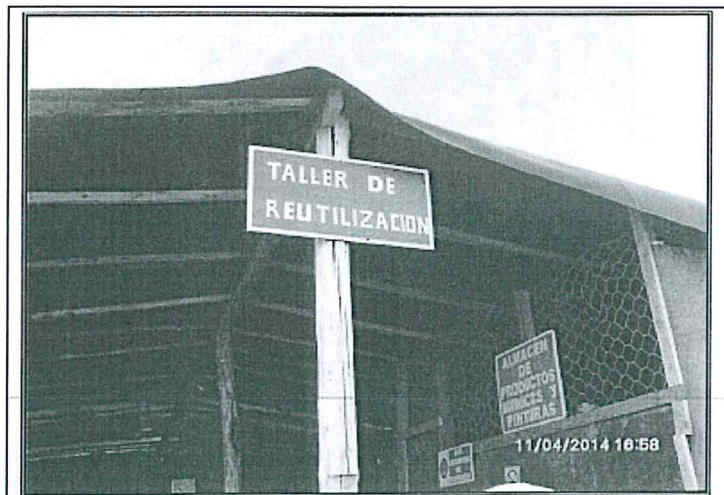
Fotografía 74: Hallazgo 6 – Vista del Taller de Reutilización en cuyo interior se ha implementado indebidamente un Almacén de Productos Químicos

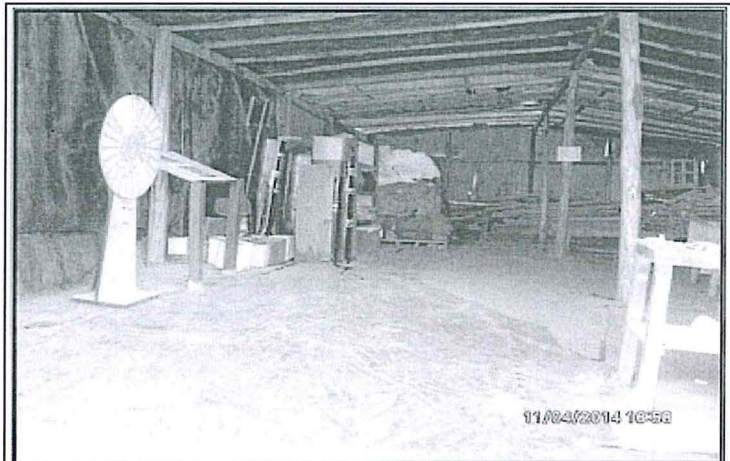
Fotografía 75: Hallazgo 6 – Vista del Taller de Reutilización en cuyo interior se ha implementado indebidamente un Almacén de Productos Químicos

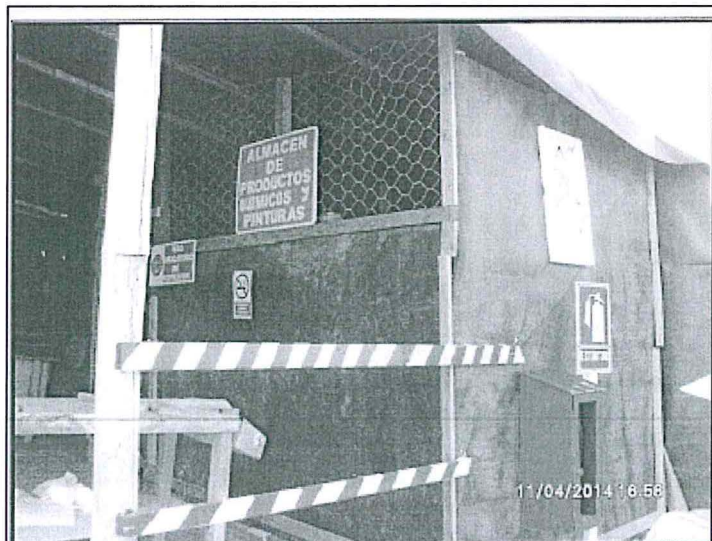
Fotografía 76: Hallazgo 6 – Vista del Almacén de Productos Químicos implementado indebidamente dentro del Taller de Reutilización

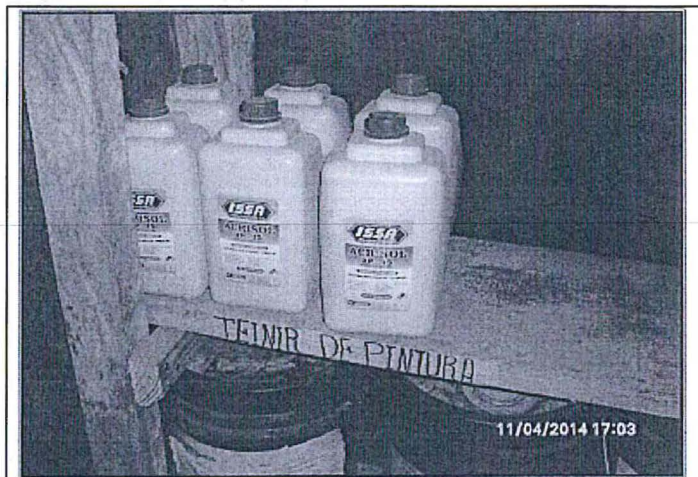
Fotografía 77: Hallazgo 6 – Envases de Thiner dispuestos dentro del Almacén de Productos Químicos

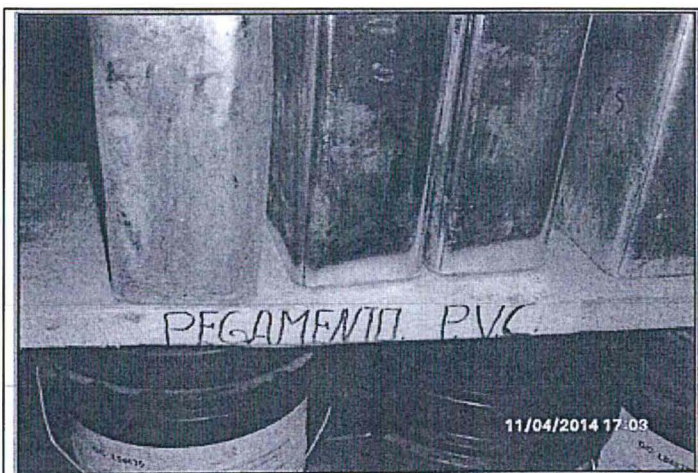
Fotografía 78: Hallazgo 6 – Envases de pegamento dispuestos dentro del Almacén de Productos Químicos

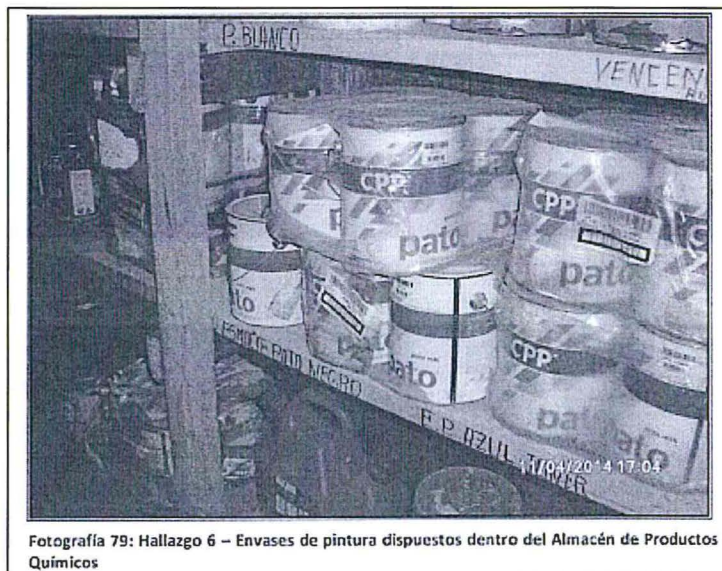
Fotografía 79: Hallazgo 6 – Envases de pintura dispuestos dentro del Almacén de Productos Químicos

- 47. De acuerdo con las vistas fotográficas y de lo señalado en el Informe de Supervisión, se observa que en el interior del taller de reutilización que forma parte del almacén de residuos sólidos Tomocco se ha implementado un almacén para productos químicos como pinturas, pegamento, thinner (diluyente).

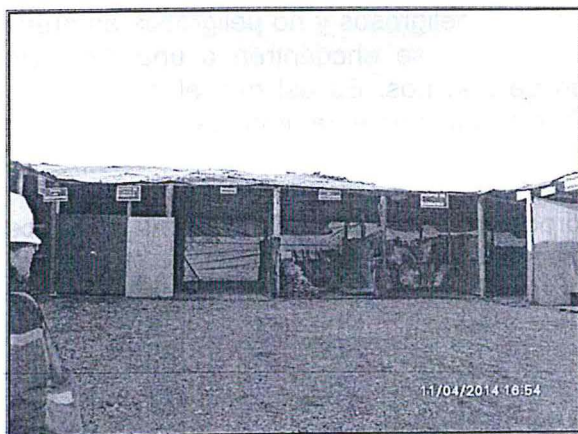
Fotografía 40: Vista interna del Almacén Temporal de Residuos Sólidos

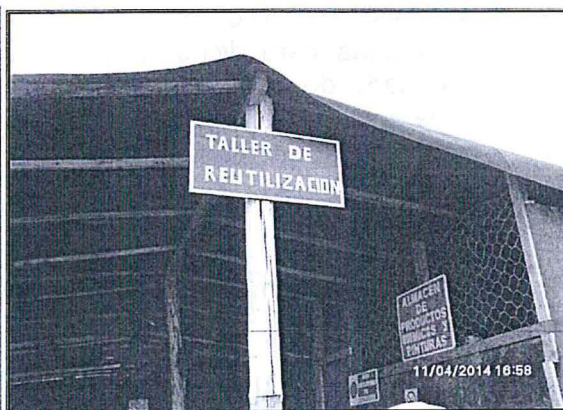
Fotografía 74: Hallazgo 6 – Vista del Taller de Reutilización en cuyo interior se ha implementado indebidamente un Almacén de Productos Químicos

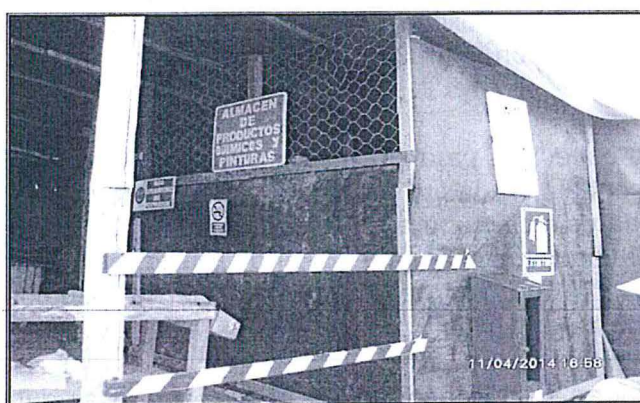
Fotografía 76: Hallazgo 6 – Vista del Almacén de Productos Químicos implementado indebidamente dentro del Taller de Reutilización

- 54. Resulta preciso mencionar que si bien los productos y/o insumos químicos (thiner, pinturas, colas y pegamentos) poseen características inflamables y corrosivas, en el presente caso no se evidenció envases deteriorados y/o con presencia de rajaduras que pudieron haber ocasionado un riesgo de fuga o derrame de las sustancias; tampoco se observó huellas de derrame de los productos y/o insumos químicos en el suelo del almacén.
