EXPEDIENTE N° : 1322-2016-OEFA/DFSAI/PAS  
 ADMINISTRADO : SOCIEDAD MINERA CORONA S.A.<sup>1</sup>  
 UNIDAD FISCALIZABLE : UNIDAD MINERA YAURICOCHA  
 UBICACIÓN : DISTRITO DE ALIS, PROVINCIA DE YAUYOS  
 DEPARTAMENTO DE LIMA  
 SECTOR : MINERÍA  
 MATERIAS : COMPROMISOS AMBIENTALES  
 RESPONSABILIDAD ADMINISTRATIVA  
 ARCHIVO  
 MEDIDAS CORRECTIVAS  
 REGISTRO DE ACTOS ADMINISTRATIVOS

Lima, 21 de diciembre del 2017

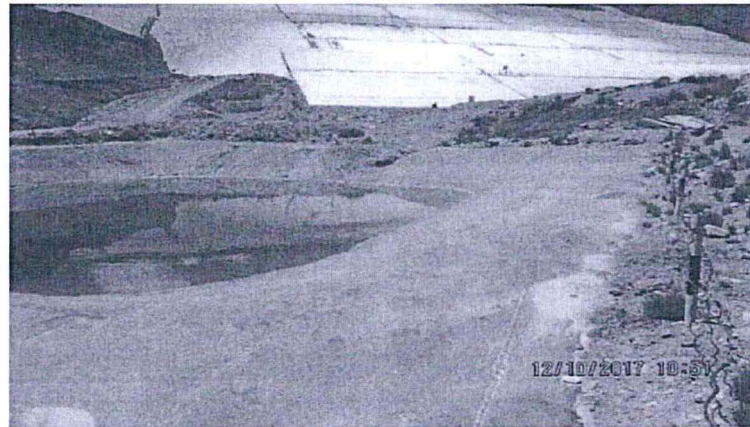
Fotografía N° 2: Se mantiene sin ingreso de agua hacia la poza de subdrenaje.

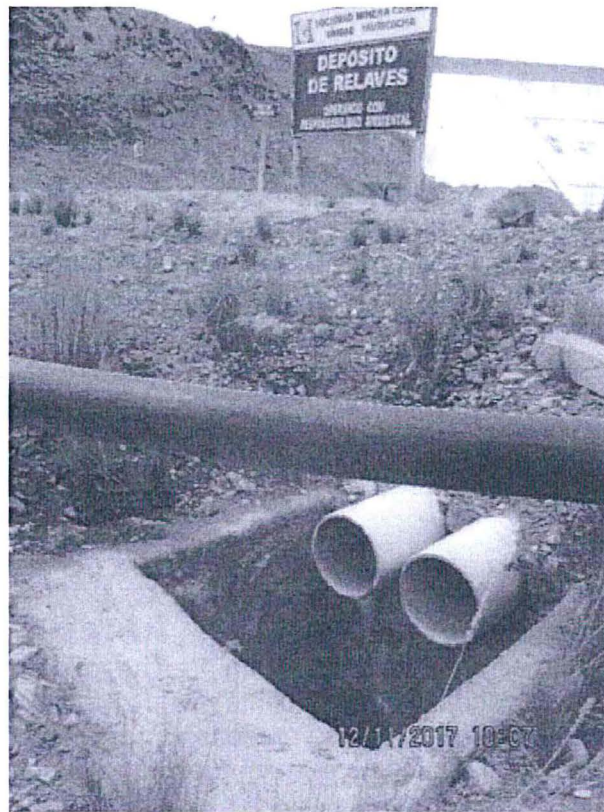
Fotografía N° 3: No existe rebose en las tuberías de descarga de la poza de subdrenaje.

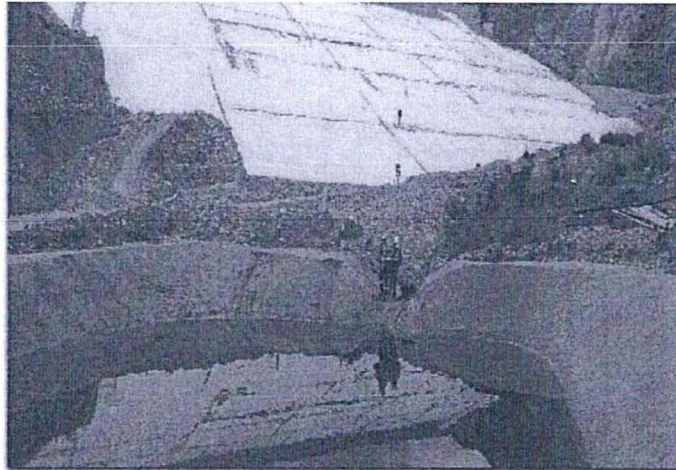
Fotografía N° 7: Monitoreo de agua en la poza de subdrenaje (Equas) – 2017.

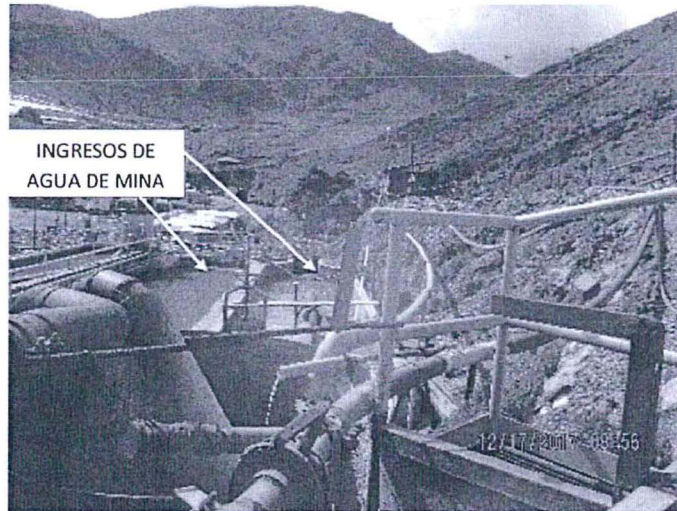
Fotografía N°12: La flecha roja indica el punto de descarga (seco) instalado para el tratamiento de agua de la poza de subdrenaje.

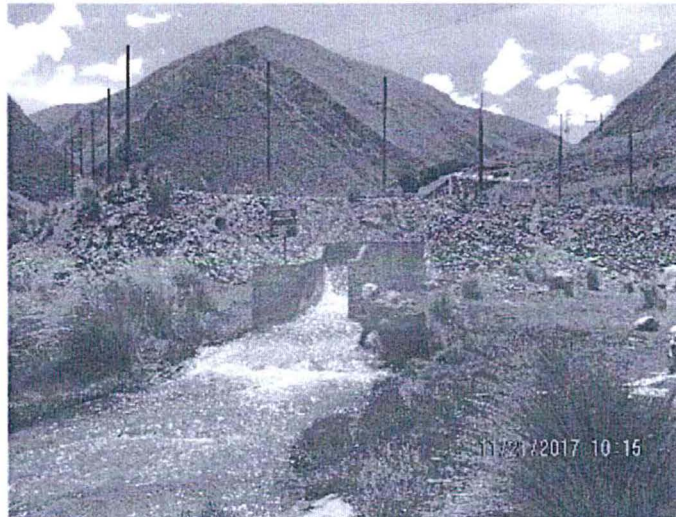
Fotografía N° 14: Punto de descarga (705) del vertimiento: agua tratada al río Tinto.
