Resolución Directoral N° 1250-2017-OEFA/DFSAI

Expediente N° 1935-2016-OEFA/DFSAI/PAS

EXPEDIENTE N° : 1935-2016-OEFA/DFSAI/PAS
ADMINISTRADO : PETROLERA MONTERRICO S.A.¹
UNIDAD FISCALIZABLE : LOTE II
UBICACIÓN : DISTRITO DE PARIÑAS Y EL ALTO, PROVINCIA DE TALARA Y DEPARTAMENTO DE PIURA
SECTOR : HIDROCARBUROS LÍQUIDOS
MATERIAS : ÁREAS ESTANCAS Y DIQUES DE CONTENCIÓN RESIDUOS PELIGROSOS INSTRUMENTO DE GESTIÓN AMBIENTAL EXCESO DE LÍMITES MÁXIMOS PERMISIBLES ARCHIVO

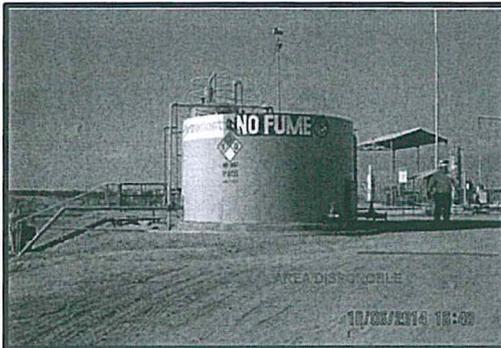
Fotografía N° 17
Descripción: Vista Panorámica de la Batería 321, obsérvese disponibilidad de terreno.

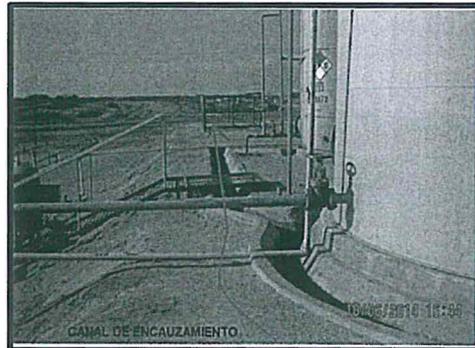
Fotografía N° 18
Descripción: Vista del canal de encauzamiento del tanque de almacenamiento de crudo de la Batería 321.

22. Por otro lado, de la vista fotográfica N° 18, se aprecia que el tanque materia de imputación se encuentra ubicado aproximadamente 1.5 metros de la pendiente de la plataforma. Asimismo, se advierte la presencia de tuberías que pasan por la pendiente de la plataforma del tanque, las mismas que imposibilitarían la instalación de un muro de contención y del área estanca:

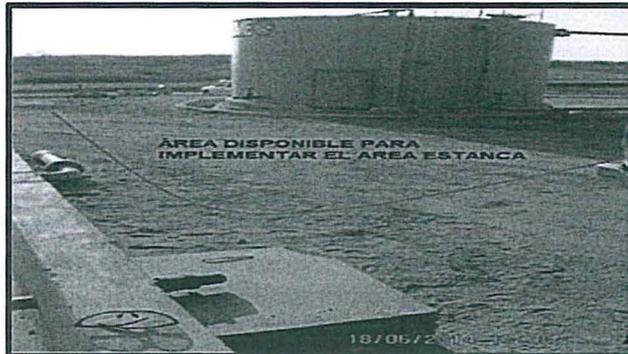
Fotografía N° 19
Descripción: Vista de Tanque de almacenamiento de crudo de la Batería 321, obsérvese disponibilidad de terreno para la implementación de un área estanca.

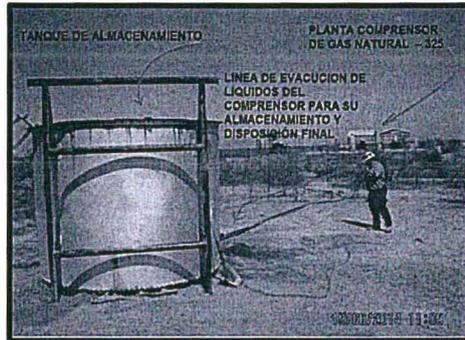
Fotografía N° 37
Descripción: Vista de Tanque 3228 que recibe los líquidos provenientes de la estación de compresor de gas.

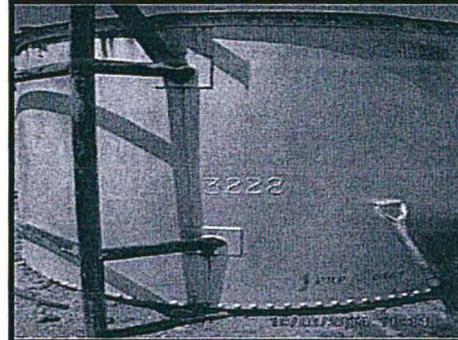
Fotografía N° 38
Descripción: Vista de Tanque 3228

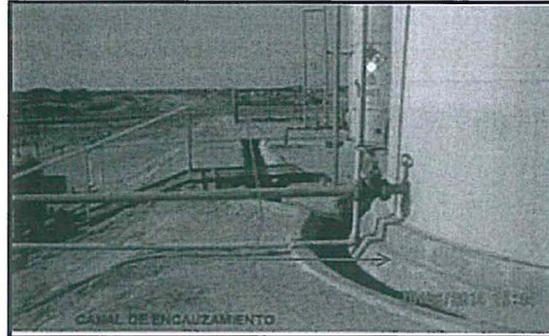
**Vista del canal de encauzamiento con dirección a la poza de evaporación
del Tanque de Almacenamiento de Crudo de la Batería 321**

Fotografía N° 18
Tanque ubicado a una distancia aproximada de 1.50 metros de distancia
de la pendiente de la plataforma que sostiene dicho tanque.

23. En ese sentido, estimando una distancia total de 1.50 metros y considerando (i) un muro de contención de 0.40 metros y (ii) un espacio libre para construcción del muro desde la pendiente de 0.50 metros, para no inestabilizar la pendiente; desde el muro de contención al tanque sólo habría una distancia aproximada de 0.60 metros. En consecuencia, esta situación deja poco espacio e imposibilita rodear el tanque con una zona estanca y un muro de contención por cuanto la distancia en dicho lado del área estanca no permitiría que cumpla su función de contener el hidrocarburo almacenado.

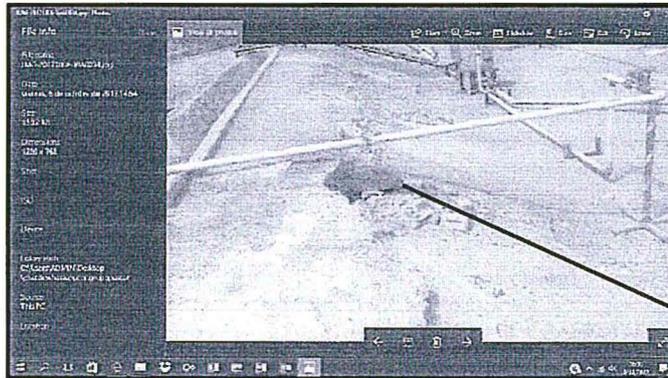
Se aprecia el talud erosionado debido a las características del suelo (arenoso), lo cual evidencia la inestabilidad del mismo.

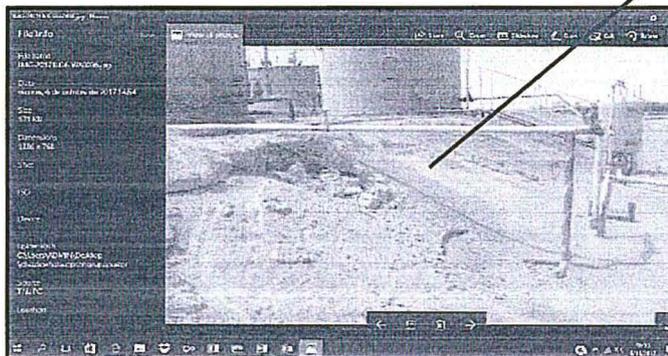
Tanque y facilidades contiguas al talud, que limitan el espacio requerido para la implementación de un área estanca y dique de contención.

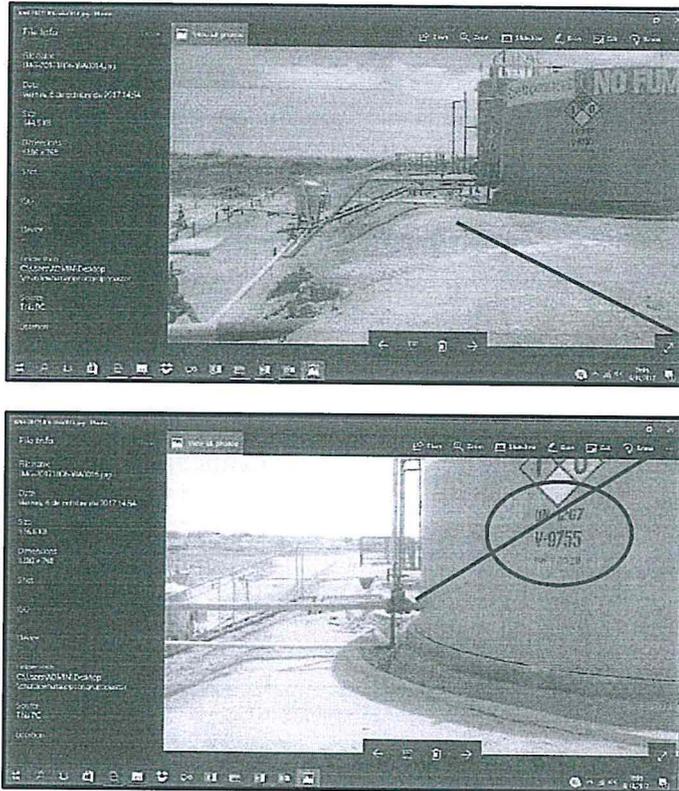
Se puede apreciar que el tanque de almacenamiento Y9755, se encuentra muy cerca de un talud con presencia de erosión, lo cual obedece a la constitución del suelo característico de la zona (suelo arenoso con pocos finos plásticos).

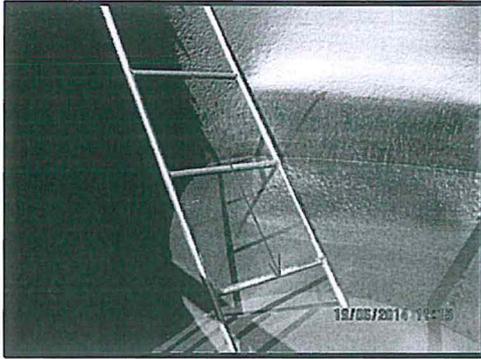
Fotografía N° 39
Descripción: Vista de la parte superior del Tanque 3228 no cuenta con techo y en su interior se observa trazas de hidrocarburos.

34. De la descripción de las Fotografías N° 39 y 40 del Informe de Supervisión, efectuadas por el supervisor, se advierte que el líquido proveniente del separador de la Planta Compresores de Gas Natural es una mezcla de agua y trazas de hidrocarburos y no propiamente un hidrocarburo líquido o a un Líquido de Gas Natural.

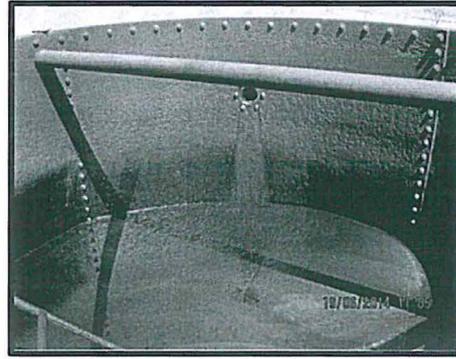
Fotografía N° 40
Descripción: Vista de la parte superior del Tanque 3228 no cuenta con techo y en su interior se observa trazas de hidrocarburos.

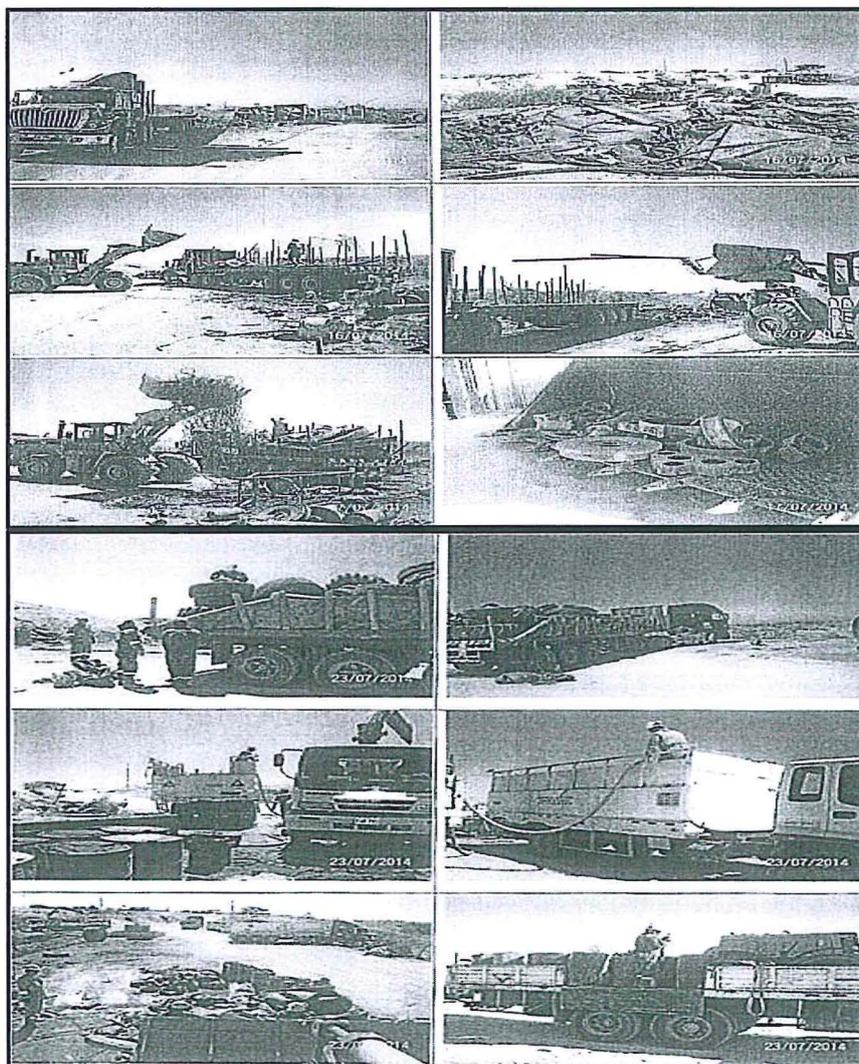
Fotografías presentadas por Petromont

- 43. En este punto, cabe señalar que mediante escrito con Registro N° 32121, presentado el 4 de agosto del 2014, y en el escrito de descargos Petromont presentó, entre otras, las siguientes fotografías a fin de acreditar la limpieza de los residuos peligrosos detectados durante la supervisión efectuada del 17 al 20 de junio del 2014²⁶:
