**EXPEDIENTE N°** : 1476-2017-OEFA/DFSAI/PAS  
**ADMINISTRADO** : EMPRESA DE GENERACIÓN ELÉCTRICA MACHUPICCHU S.A.  
**UNIDAD FISCALIZABLE** : CENTRAL HIDROELÉCTRICA MACCHU PICCHU  
**UBICACIÓN** : DISTRITO DE MACCHU PICCHU, PROVINCIA URUBAMBA, DEPARTAMENTO DE CUSCO  
**SECTOR** : ELECTRICIDAD  
**MATERIA** : ARCHIVO

Lima, 6 de noviembre del 2017

**VISTOS:** El Informe Final de Instrucción N° 0924-2017-OEFA/DFSAI/SDI, los escritos de descargos presentados por el administrado; y,

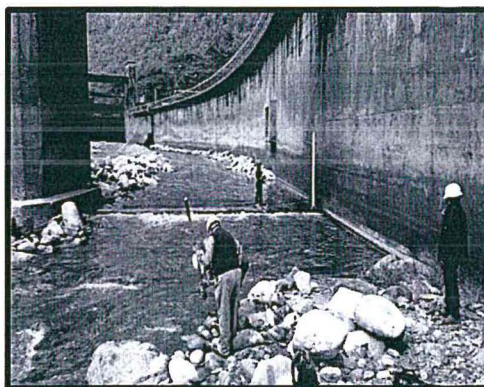
**Anexo fotográfico de medición de caudal ecológico en represa y toma km 107**

Vista 1. Pruebas de equipo caudalímetro antes de ejecutar medición del caudal ecológico

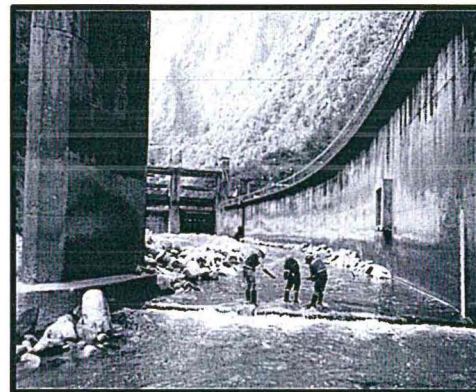
Vista 3. Medición de las áreas por donde discurre el flujo, para medición del caudal ecológico de manera visual con apoyo de la regleta lateral.

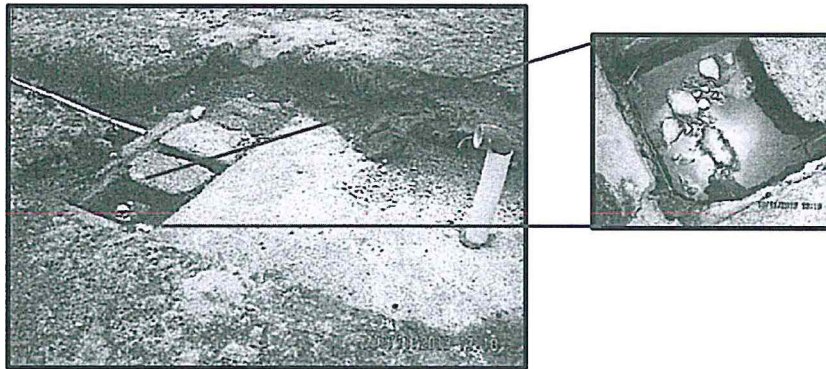
**Fotografías N° 22 y 23 del Informe de Supervisión**

71. Durante la Supervisión Regular 2013, se observó que el pozo séptico del campamento ubicado cerca de la Presa Sibinacocha se encontraba saturado y expuesto hacia el ambiente, derramándose agua residual sobre el suelo natural con cobertura vegetal<sup>47</sup>. Lo indicado, encuentra sustento en las fotografías N° 21 al N° 23 del Informe de Supervisión.

Vista 22. El reboce del pozo séptico contamina el suelo con cobertura vegetal.  
Vista 23. Pozo séptico totalmente colmatado y expuesto al medio ambiente.

72. En el ITA<sup>48</sup>, la Dirección de Supervisión concluyó que el pozo séptico (i) se encontraba en mal estado, (ii) contaba con una tapa del pozo fracturada e incompleta, generando que el agua residual se exponga al ambiente originándose un daño potencial al ambiente.

75. Al respecto, si bien de las fotografías presentadas por la Dirección de Supervisión el pozo séptico contaba con una tapa fracturada e incompleta, de éstas no es posible verificar que haya ocurrido un derrame de agua residual en la zona observada, toda vez que el suelo circundante al pozo séptico presenta un color uniforme que no permite distinguir el suelo natural seco de uno humedecido.
