Resolución Directoral N° 1427-2017-OEFA/DFSAI

Expediente N° 340-2015-OEFA/DFSAI/PAS

EXPEDIENTE N° : 340-2015-OEFA/DFSAI-PAS
ADMINISTRADO : COMPAÑÍA MINERA ANTAPACCAY S.A.
UNIDAD : ANTAPACCAY - EXPANSIÓN TINTAYA
FISCALIZABLE
UBICACIÓN : DISTRITO Y PROVINCIA DE ESPINAR Y
DEPARTAMENTO DE CUSCO
SECTOR : MINERÍA
MATERIA : ARCHIVO

III.1. Imputación N° 1: El titular minero no construyó canales y/o instaló tuberías que deriven las aguas de contacto del área de la planta concentradora hacia un sumidero, incumpliendo lo establecido en su instrumento de gestión ambiental.

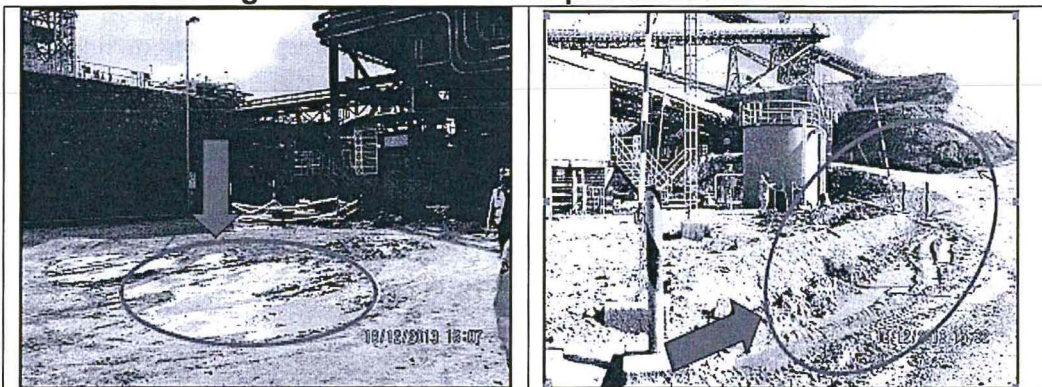
Fotografía N° 66: Hallazgo 1, acumulación de aguas de contacto en la zona correspondiente a planta.

Fotografía N° 67: Hallazgo 1, Vista del área de planta sin canales para el manejo de las aguas de contacto.

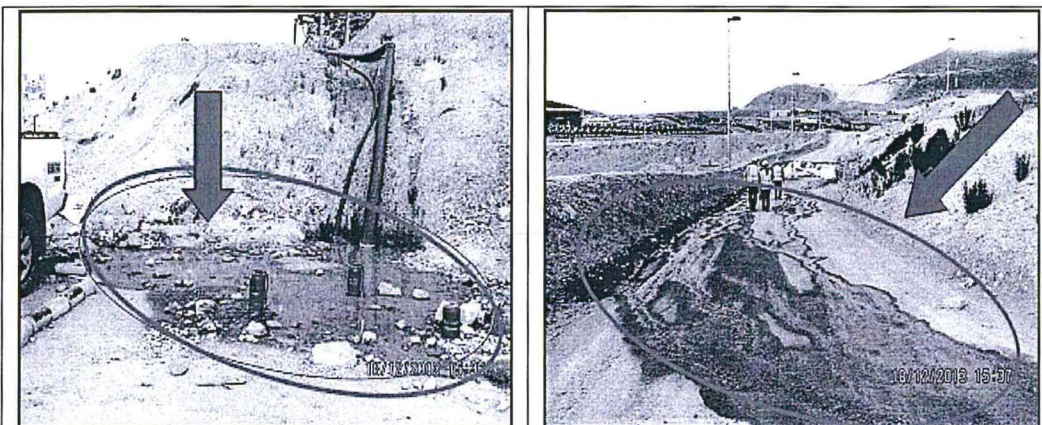
Fotografía N° 68: Hallazgo 1, vista de aniegos de agua de contacto en el área de planta.

Fotografía N° 70: Hallazgo 1, el agua de contacto se encuentra discurrendo por la vía de acceso que no cuenta con canales o cunetas.

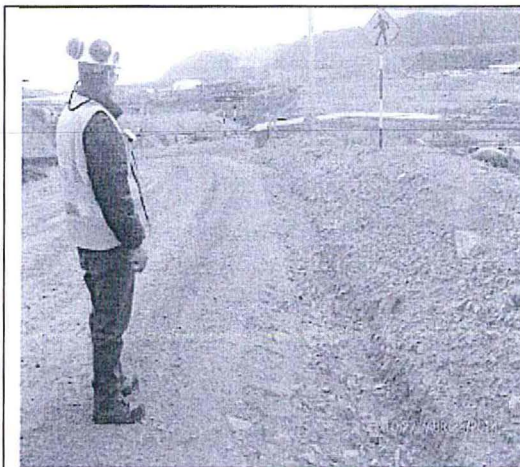
Fotografía N° 29.- Vista de una cuneta de drenaje en una vía de acceso en la zona de la planta concentradora.

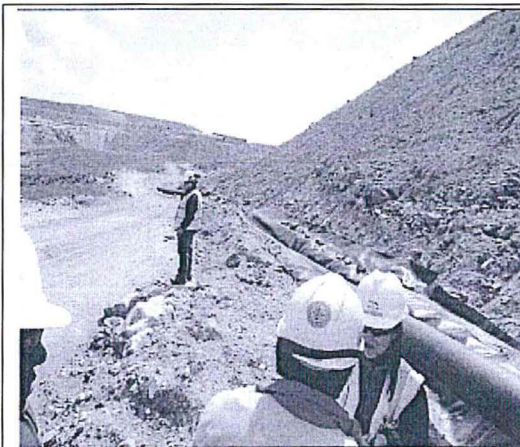
Fotografía N° 40.- Supervisor del OEFA verificando el punto inicial del canal de derivación de aguas superficiales frente a la zona de la planta concentradora.

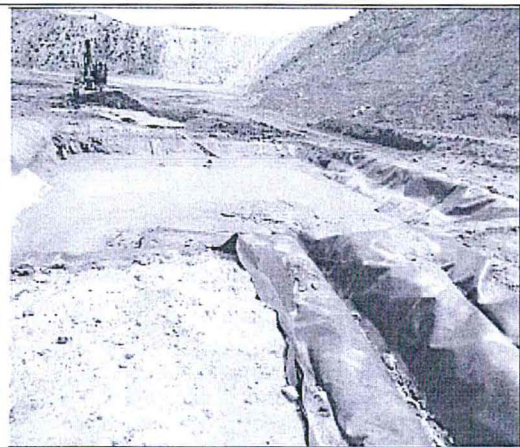
Fotografía N° 41.- Poza de recolección de aguas superficiales del canal de derivación en la zona de la planta concentradora en proceso de expansión.

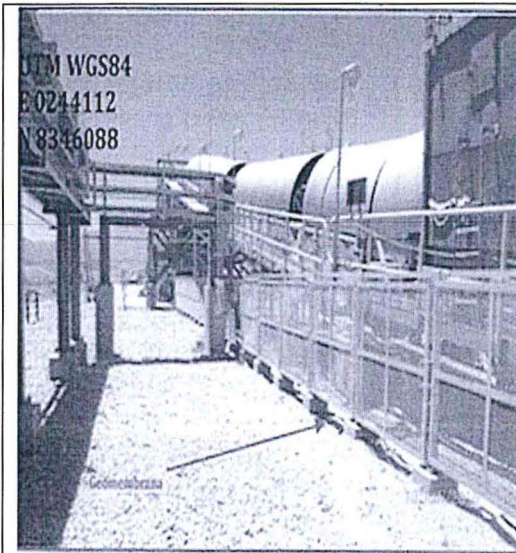
Foto 2.7.- Vista panorámica del tramo inicial de la faja (chancado primario), se puede apreciar el sistema de geomembrana bajo la faja y en entorno a este se encuentra limpio.

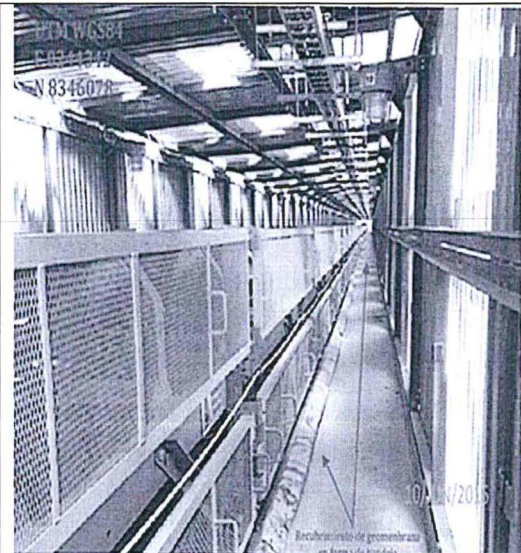
Foto 2.0.- Vista panorámica interna del puente faja (cuenta con el sistema de bandeja de geomembrana).

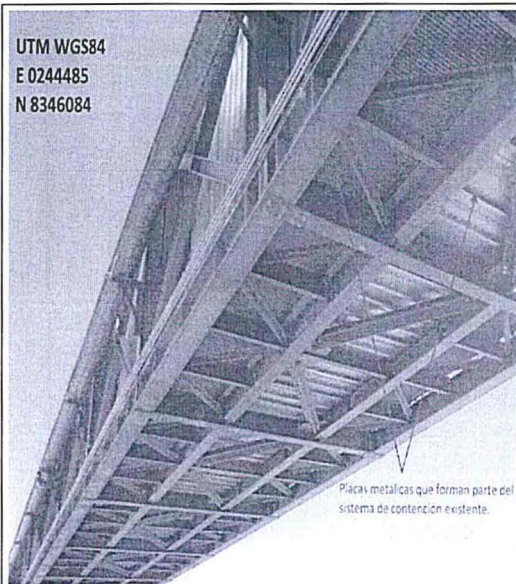
Foto 2.4.- Vista panorámica inferior del puente (se observan las placas metálicas en todo el ancho y largo del puente faja).

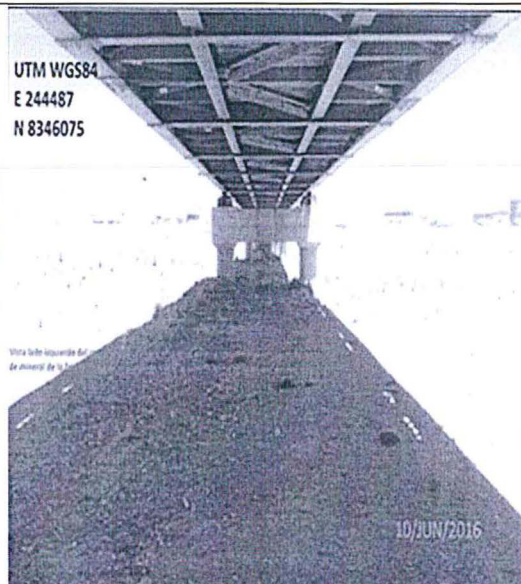
Foto 2.5.- Vista lado izquierdo del cauce del río Cañipia (limpio sin acumulación de presencia de mineral).

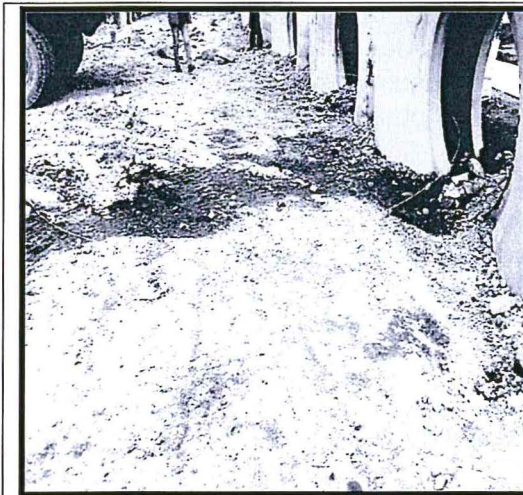
"Hallazgo N° 05: Se constató que en el área de mantenimiento, zona del estacionamiento de vehículos mineros rastros de derrames de hidrocarburos (...)"

Fotografía N° 90: Hallazgo 5, se observa restos de hidrocarburos sobre el suelo en la zona de estacionamiento del taller de mantenimiento de camiones.

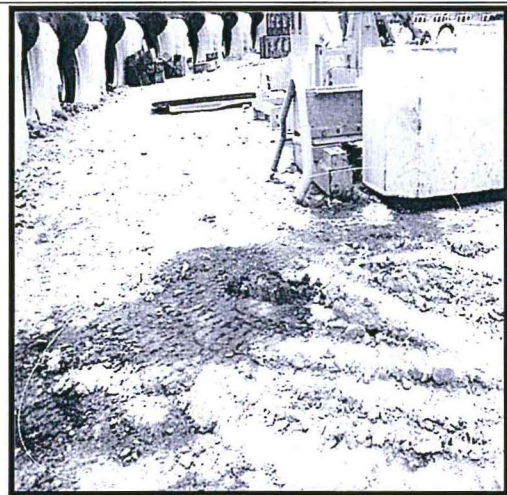
Fotografía N° 91: Hallazgo 5, se observa restos de hidrocarburos sobre el suelo en la zona de estacionamiento del taller de mantenimiento de camiones.

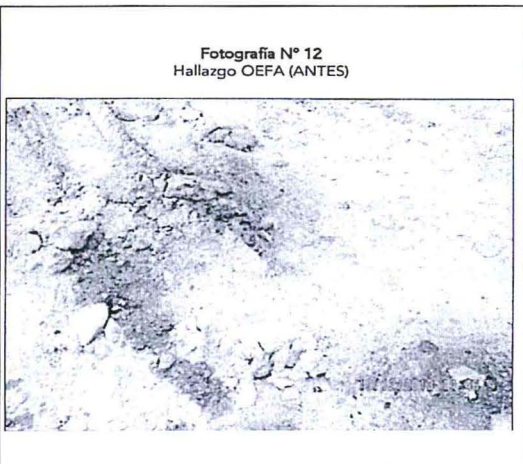
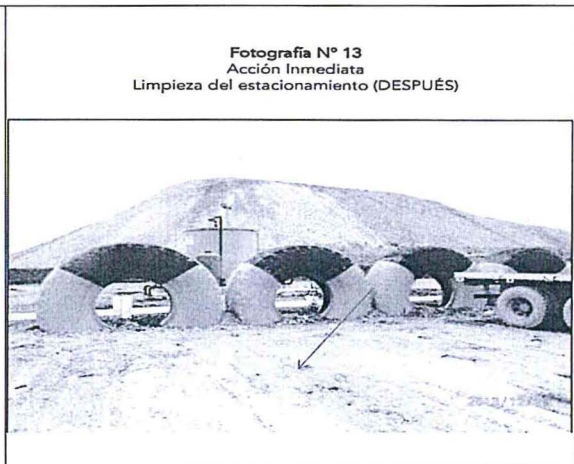
39. Después de la Supervisión Regular 2013, Minera Antapaccay logró acreditar haber limpiado el hidrocarburo derramado en la zona de estacionamiento de vehículos a través de las fotografías adjuntas a la Carta GLO-005/14 notificada al OEFA el 7 de enero de 2014, tal como se muestra a continuación:

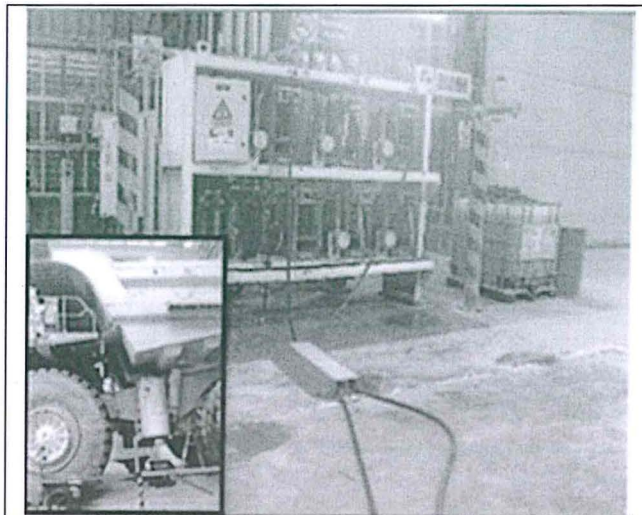
Fotografía N° 47.- Vista de las condiciones del piso impermeabilizado y empleo de recipientes para aceite usado en el taller de mantenimiento de equipo mecánico.

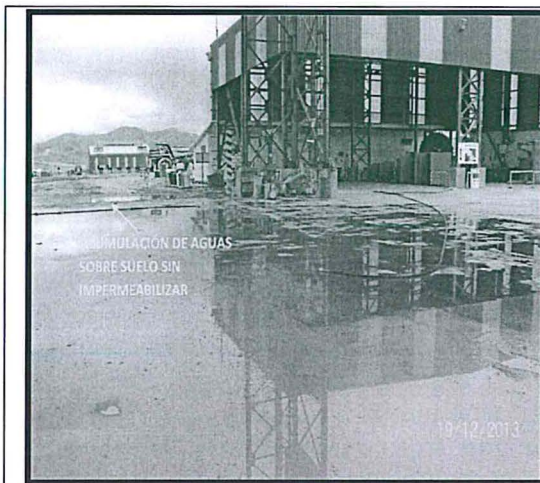
Fotografía N° 93: Hallazgo 5, se observa el agua producto de la limpieza de la loza de concreto discurriendo hacia zonas sin impermeabilizar, en el taller de mantenimiento de camiones.

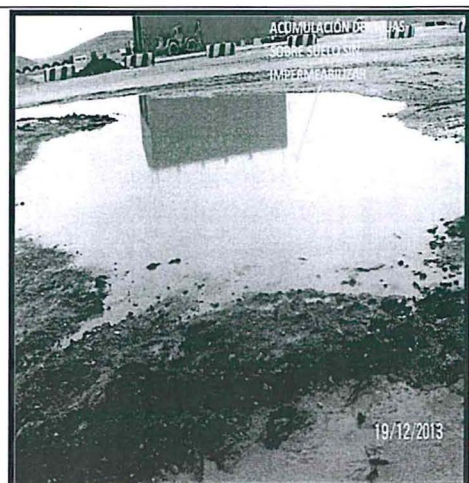
Fotografía N° 97: Hallazgo 5, se observa la acumulación del agua producto de la limpieza de la loza de concreto del taller de mantenimiento de camiones, sobre suelo sin impermeabilizar.

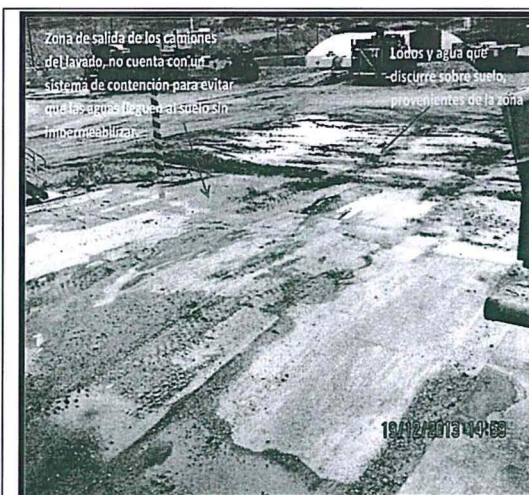
Fotografía N° 102: Hallazgo 6. Se observa acumulación de agua y lodo en las zonas adyacentes sin impermeabilizar del lavadero de vehículos. De igual forma se observa que la zona de lavado no cuenta con sistemas o estructuras de contención para el agua.

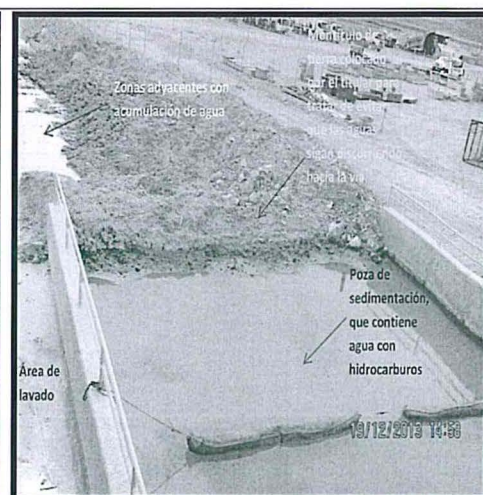
Fotografía N° 104: Hallazgo 6, Vista de la poza de sedimentación del lavadero de vehículos. Se observa que en uno de los lados no cuenta con el sistema de contención que evite que las aguas contenidas discurran hacia la vía.

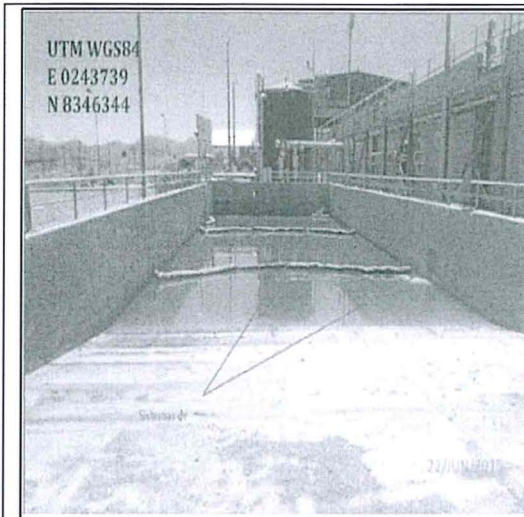
Fotografía N° 4.3 Vista panorámica de la poza de acumulación y sistema de drenes de ingreso

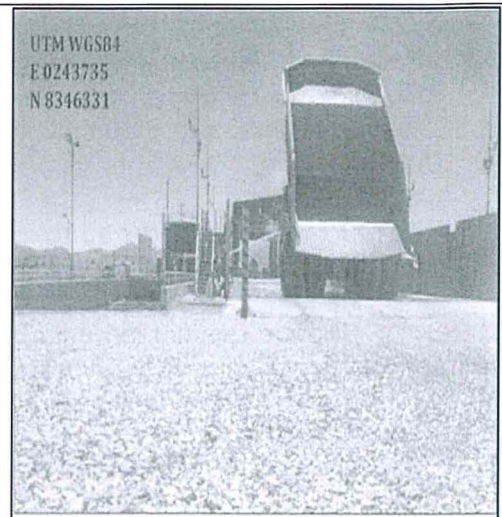
Fotografía N° 4.6 Vista panorámica del sistema de lavado en funcionamiento, el funcionamiento del sistema de drenaje evita efluentes o descargas de agua hacia el exterior.

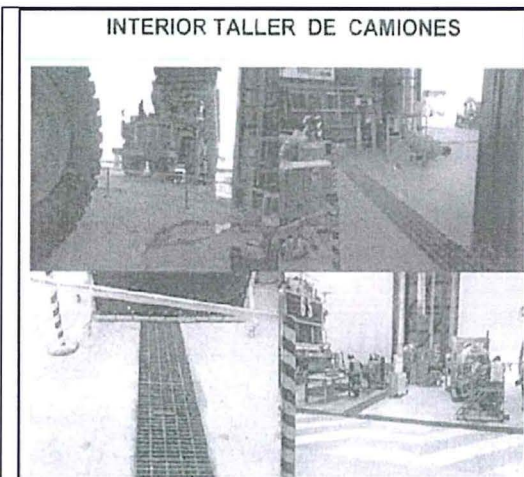
Fotografía N° 4.8 Canales internos para el manejo de aguas.

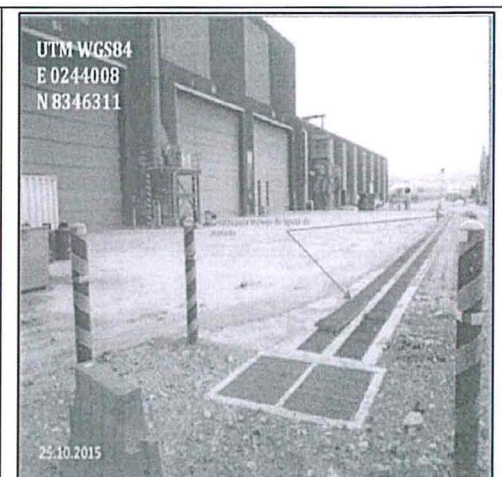
Fotografía N° 4.11 Implementación de canales para el manejo integral de agua
