**EXPEDIENTE N°** : 1796-2016-OEFA/DFSAI/PAS  
**ADMINISTRADO** : MINERA COLQUISIRI S.A.  
**UNIDAD MINERA** : MARÍA TERESA  
**UBICACIÓN** : DISTRITO Y PROVINCIA DE HUARAL Y DEPARTAMENTO DE LIMA  
**MATERIA** : CUMPLIMIENTO DE COMPROMISOS AMBIENTALES RESPONSABILIDAD ADMINISTRATIVA

Lima, 14 de noviembre de 2017

**VISTOS:** El Informe Final de Instrucción N° 739-2017-OEFA/DFSAI/SDI del 29 agosto del 2017, los escritos de descargos presentados por Minera Colquisiri S.A.; y,

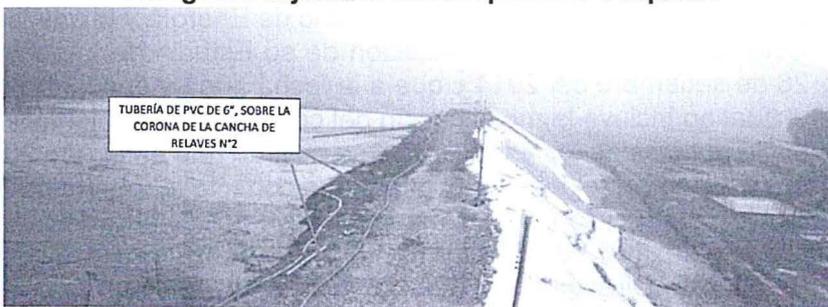
DOCUMENTO ANEXADO AL EIA:  
A. DOSIER FOTOGRÁFICO: FOTOGRAFÍA N° 27

- 22. En dicho instrumento faltó indicar que la colocación de los caballetes era solo en un sector de la línea de conducción de los relaves por el motivo antes indicado y no en todo el recorrido que hace la tubería, lo cual se confirma en las mismas fotografías de los anexos del EIA Ampliación Colquisiri, en las que se visualiza que parte de la tubería de conducción de los relaves se encuentra sobre el muro de contención de la cancha de relaves y no sobre caballetes de madera. Este hecho también se corrobora con otras fotografías tomadas en la fiscalización realizada el primer semestre del año 2004.
- 23. Las fotografías mencionadas por el administrado se muestran a continuación:

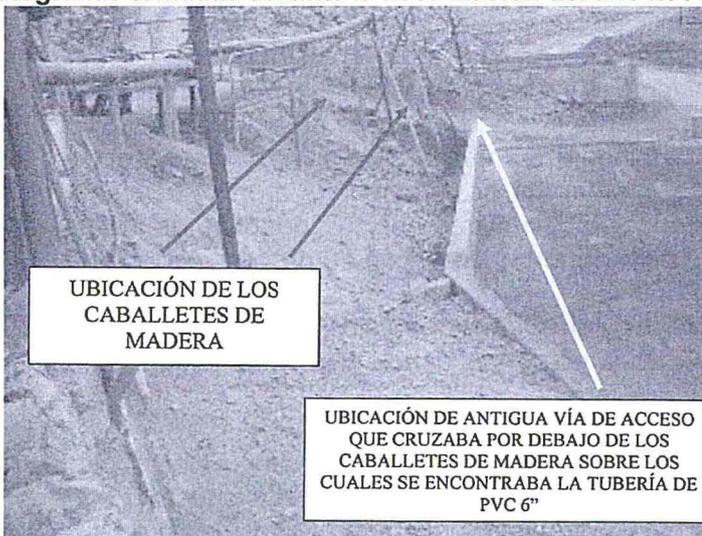
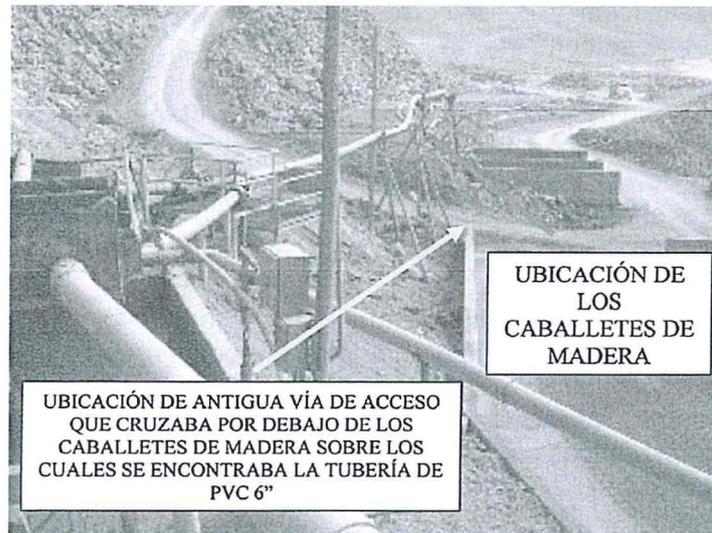
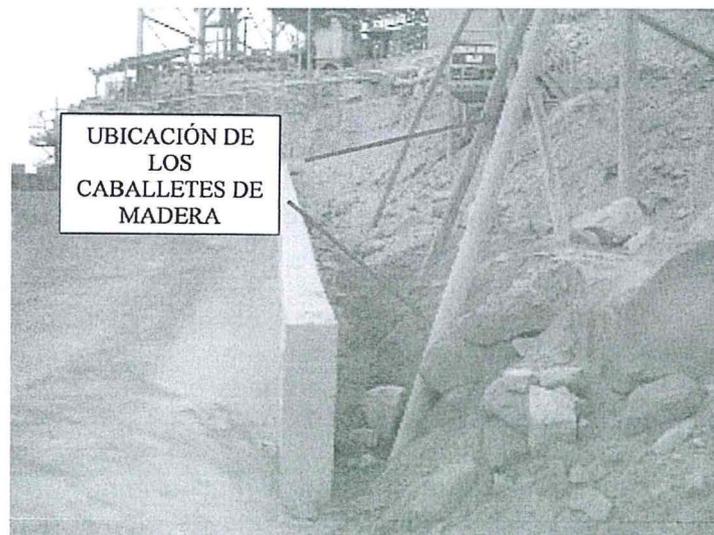
**Fotografías tomadas durante la fiscalización del año 2014**

- dicha fiscalización y de si correspondería a un documento oficial emitido por alguna autoridad competente.
27. Asimismo, y sin perjuicio de lo señalado anteriormente, las fotografías presentadas en referencia a dicha fiscalización solo acreditarían la implementación de los caballetes de madera en ese periodo, es decir hace 13 años, y sólo en ciertos tramos, sin embargo, conforme se señaló en la audiencia de informe oral, estos fueron retirados aproximadamente en el año 2005<sup>22</sup>.

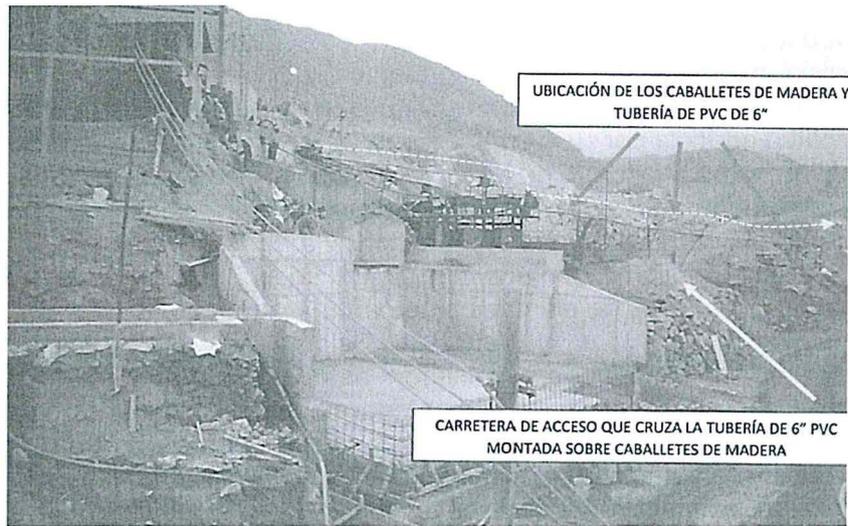
32. Asimismo, es importante señalar que de la fotografía presentada por Colquisiri se observa que la tubería que se encuentra sostenida por caballetes no es de PVC, como señala el administrado sino de HDPE, puesto que el PVC es un material rígido, mientras que el HDPE es flexible, característica que se observa en la fotografía siguiente:

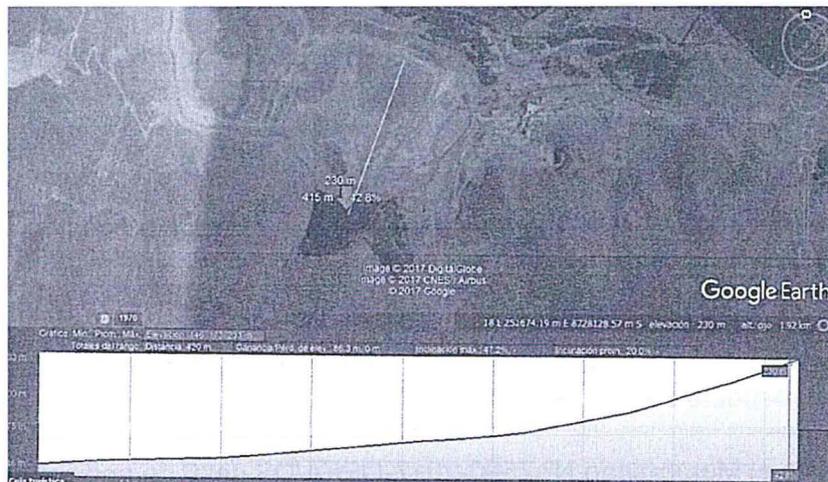
Fuente: escrito de registro N° 66298

- 40. Indica también que cuando se iniciaron las operaciones en el año 1984, la zona era árida con ausencia de lluvia, posteriormente, se inició un programa agresivo de forestación en diferentes áreas de sus operaciones y en el año 2010 ampliaron las áreas de forestación en las faldas del Cerro La Mina 1, que es la zona que se observa en la imagen satelital, cuya ubicación con respecto a las canchas de relaves se encuentra en una cota más alta, conforme se observa en la siguiente imagen:

- 42. Al respecto, lo señalado por el titular minero no desvirtúa los argumentos del IFI, puesto que en éste se acreditó que en la zona donde se ubica la unidad minera, existen terrenos de cultivo que se encuentran hacia el norte del componente y terrenos reforestados hacia el sur; asimismo, en la imagen satelital y en la fotografía adjuntas a los párrafos 23 y 25 del IFI, se observó crecimiento de vegetación en los alrededores del componente y en el área de emplazamiento de la unidad minera.
