Resolución Directoral N° 1227-2017-OEFA/DFSAI

Expediente N° 1248-2016-OEFA/DFSAI/PAS

EXPEDIENTE : 1248-2016-OEFA/DFSAI/PAS
ADMINISTRADO : VOLCAN COMPAÑÍA MINERA S.A.A.¹
UNIDAD PRODUCTIVA : ANDAYCHAGUA
UBICACIÓN : DISTRITO DE HUAYHUAY, PROVINCIA DE YAULI, DEPARTAMENTO DE JUNÍN
SECTOR : MINERÍA
MATERIA : ARCHIVO

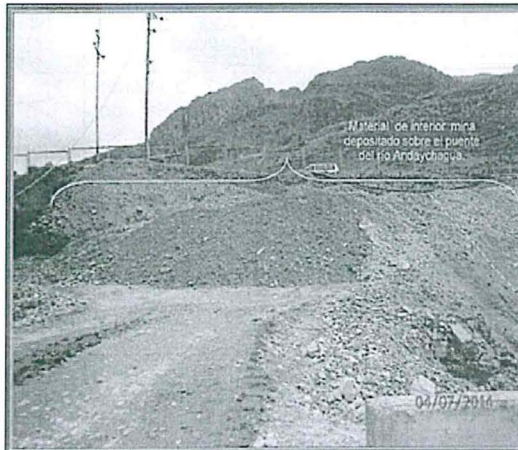
- 10. Durante la Supervisión Regular 2014, se detectó desmonte sobre el puente ubicado cerca de la estructura del ingreso del aire limpio CH-946, llegando a entrar en contacto con el río Andaychagua¹².

Fotografía N° 24: Hallazgo N° 2: Se observa material de interior de mina (desmorte) acumulado sobre el puente que esta ubicado en la zona de ingreso a de aire limpio CH-946, ubicado en las coordenadas (Datum WGS 84) N8702056, E389384.

13. En razón de lo expuesto, Volcan dispuso desmorte en una zona no prevista en el PAMA Andaychagua, el mismo que con presencia de arsénico total y plomo total se encontraba en contacto con las aguas del río Andaychagua.

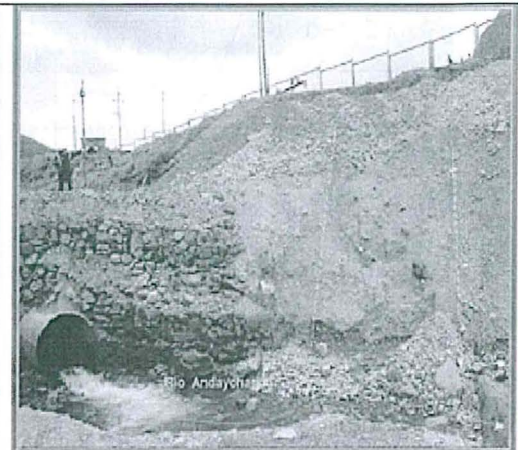
Fotografía N° 25: Hallazgo N° 2: Se observa material de interior de mina en contacto con el río Andaychagua, ubicado en las coordenadas (Datum WGS 84) N8702056, E389384.

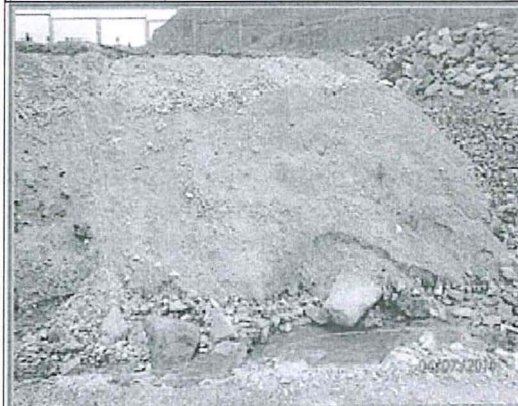
Fotografía N° 26: Hallazgo N° 2: Se observa material de interior de mina deslizado y en contacto con el río Andaychagua, ubicado en las coordenadas (Datum WGS 84) N8702056, E389384.

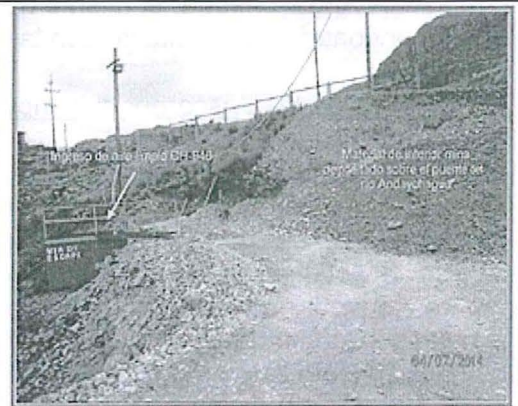
Fotografía N° 28: Hallazgo N° 2: Vista posterior del material acumulado sobre el puente del río Andaychagua, ubicado en las coordenadas (Datum WGS 84) N8702056, E389384.

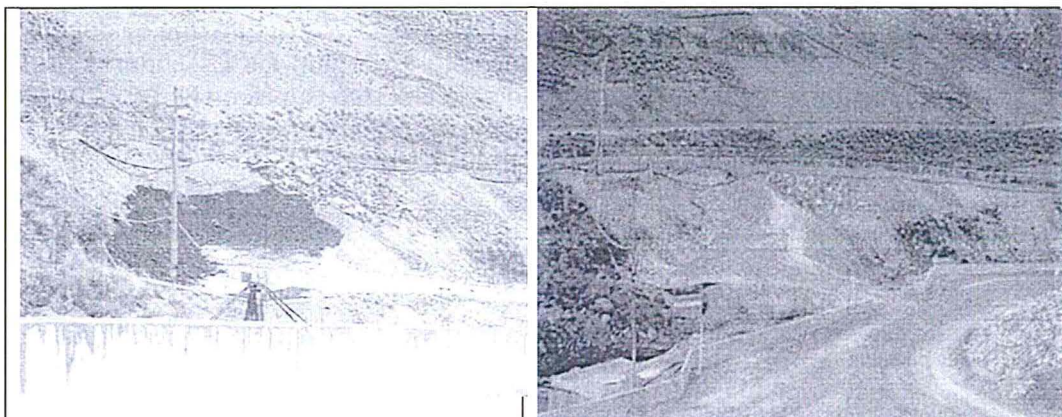
ZONA MATERIA DE HALLAZGO LIBRE DE DESMONTE

15. De la revisión del expediente, se advierte que en el anexo del Acta de Supervisión 2014 Volcan consignó que retiró todo el material de desmorte detectado en la supervisión, adjuntando las siguientes fotografías:

16. De los medios probatorios remitidos por el administrado, se advierte que en la misma Supervisión Regular 2014, el titular minero subsanó el hecho detectado, realizando el retiro del desmante que se había dispuesto sobre el puente adyacente a la estructura de ingreso de aire limpio CH-946.
17. Cabe indicar que, según se desprende del Informe de Supervisión 2015¹⁷, las acciones descritas por el administrado en el párrafo precedente han sido constatados por la Dirección de Supervisión en las acciones de la Supervisión Regular 2015 a la unidad minera Andaychagua, conforme se muestra a continuación:

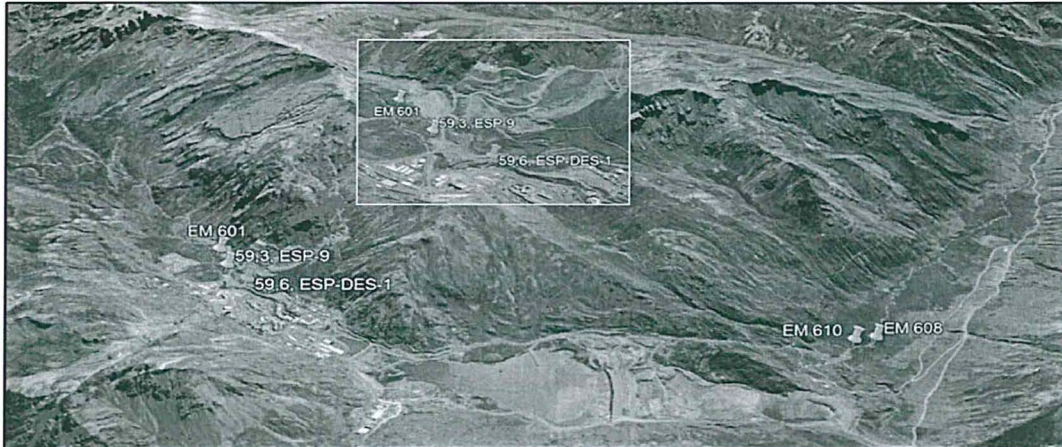
Gráfico N° 1: Ubicación de los puntos de muestreo de agua superficial y desmorte - Supervisión Regular 2014

- 21. De las Tablas N° 1, 5 y 7 del Informe Complementario N° 626-2016-OEFA-DS/MIN y del Gráfico N° 1, se aprecia que los puntos de control que se encuentran ubicados después del área del desmorte en contacto con las aguas del río Andaychagua son los puntos denominados EM 608 y EM 610, cuyos resultados obtenidos respecto de los parámetros arsénico total y plomo total se encuentran dentro de los Estándares de Calidad Ambiental para agua aprobados mediante Decreto Supremo N° 002-2008-MINAM (en lo sucesivo, **ECA agua**).

- 22. En ese sentido, el desmorte que se encontraba en contacto con las aguas del río Andaychagua no afectó negativamente la calidad de las aguas del mencionado río, razón por la cual el retiro del desmorte corrige la presente conducta infractora.

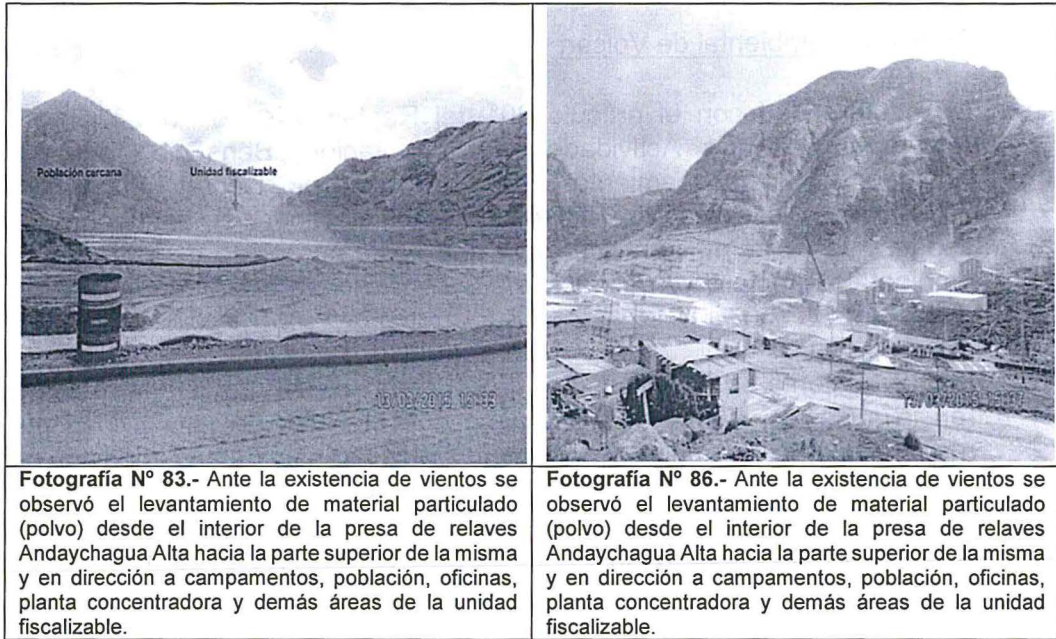
- 34. El hecho antes descrito se encuentra sustentado en las Fotografías N° 80, 81, 82, 83, 84, 85, 86 y 87 del Informe de Supervisión 2015, algunas de las cuales se aprecian a continuación²³:

- 35. Teniendo en consideración el hecho detectado, en el Informe de Supervisión²⁴ y en el ITA²⁵ la Dirección de Supervisión indicó que ello evidencia que Volcan no adoptó las medidas de previsión y control a fin de evitar la generación de material particulado proveniente de la presa de relaves.

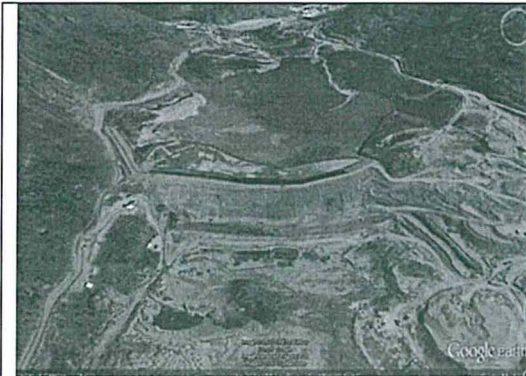
Imagen N° 1 Almacén de relave cicloneado de la relavera Andaychagua Alto.

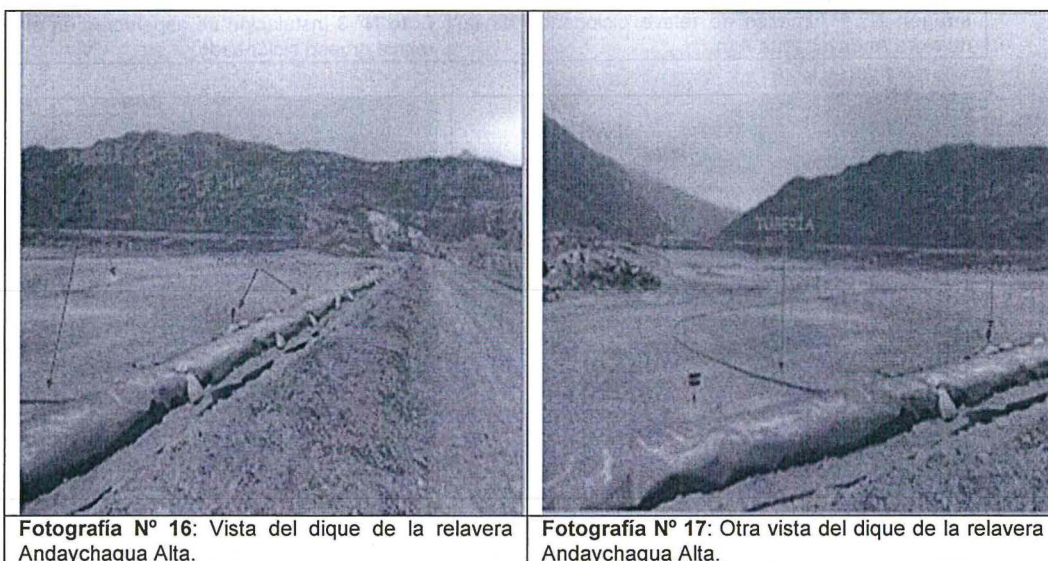
- 40. No obstante lo señalado en el párrafo precedente, cabe advertir que el 19 y 20 de diciembre del 2015 se realizó una supervisión en la unidad minera Andaychagua. De la revisión de las Fotografías N° 16 y 17 del Informe N° 1449-2016-OEFA/DS-MIN que contiene los resultados de la referida inspección de campo²⁸, la Dirección de Supervisión constató la implementación del sistema de riego de aspersores en la presa de relaves Andaychagua Alta:

- 41. Conforme se aprecia de los medios probatorios obrantes en el expediente, sobre todo de las Fotografías N° 16 y 17 tomadas en la supervisión del 19 y 20 de diciembre del 2015, el titular minero corrigió el hecho materia de imputación posterior a la Supervisión Regular 2015 y antes del inicio del presente PAS, toda vez que implementó un sistema de riego de aspersores en la presa de relaves Andaychagua Alta con la finalidad de evitar la generación de material particulado en dicho componente minero.
