**EXPEDIENTE N°** : 1230-2017-OEFA/DFSAI/PAS  
**ADMINISTRADO** : MAPLE GAS CORPORATION DEL PERÚ S.R.L.  
**UNIDAD PRODUCTIVA** : DUCTO PUCALPILLO – REFINERÍA PUCALLPA  
**UBICACIÓN** : DISTRITOS DE MANANTAY, PROVINCIA DE  
CORONEL PORTILLO, DEPARTAMENTO DE  
UCAYALI  
**SECTOR** : HIDROCARBUROS LÍQUIDOS  
**MATERIA** : ARCHIVO

1. El 4 de agosto del 2013 se produjo un derrame de gasolina natural en la Caseta 54 de control de válvula del ducto Pucalpillo – Refinería Pucallpa<sup>1</sup>, de titularidad de la empresa Maple Gas Corporation del Perú S.R.L. (en lo sucesivo, Maple), ubicada a la altura del kilómetro 3+700 de la Carretera Mario Pezo, distrito de Manantay, provincia de Coronel Portillo, departamento de Ucayali.

Resolución Directoral N° 1151-2017-OEFA/DFSAI

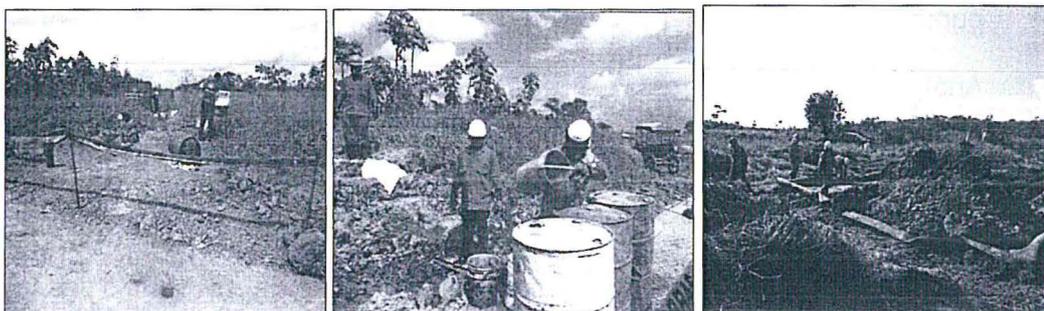
**Fotografías presentadas por el administrado<sup>12</sup>**

- (ii) El 7 de agosto del 2013, Maple continuó con la recuperación de la gasolina natural, realizó el desbroce de la vegetación para remover el suelo a fin de proceder con el tratamiento del suelo, verificó el empleo de geomembranas y el tratamiento de suelos.
14. En ese sentido, según manifiesta Maple, lo señalado en el Informe de Supervisión evidenciaría que realizó las acciones a fin de evitar que el impacto generado por la presencia de la gasolina natural en el suelo, perdure en el tiempo, previniendo su propagación y/o controlando sus alcances, lo cual se corroboraría con las siguientes fotografías:

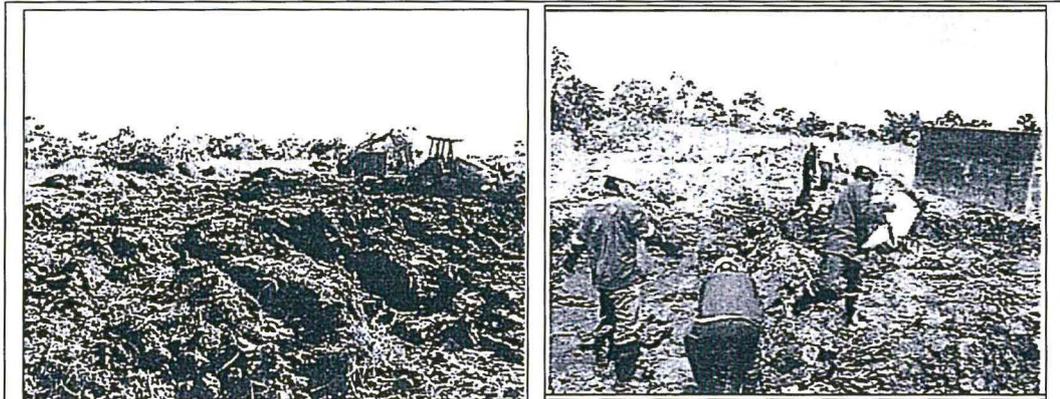
Foto N° 4: Se procede al retiro de suelos superficiales contaminados y a realizar la aireación de suelos con ayuda de retroexcavadora. Se realiza tratamiento in situ de área impactada con aplicación de biodegradantes.

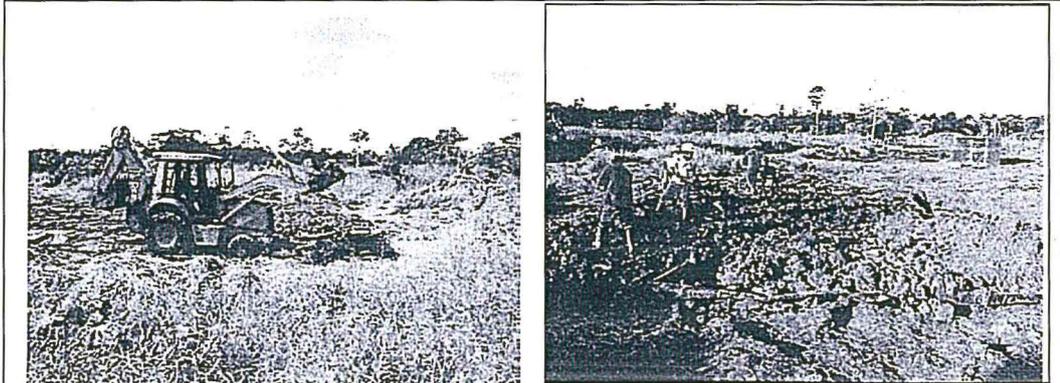
Foto N°5: Retiro de suelos superficiales contaminados hacia zona de aireación y tratamiento.

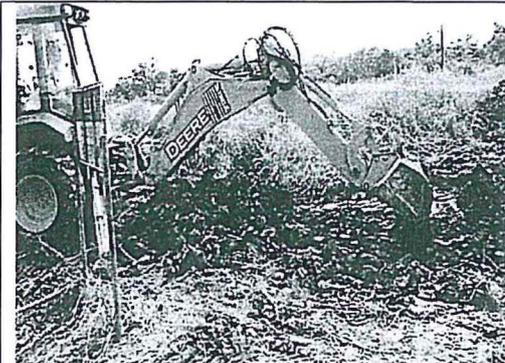
Foto N° 4: Aireación de suelos remanentes del área afecta.

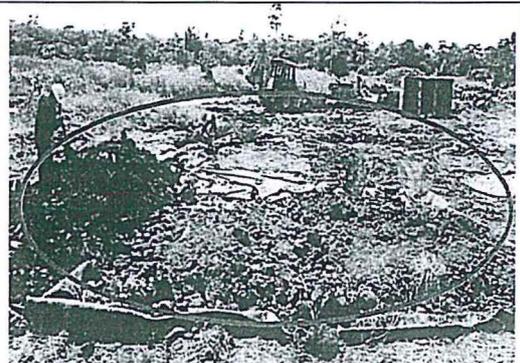
Foto N° 5: Retiro de Suelos Impregnados hacia zona de tratamiento.

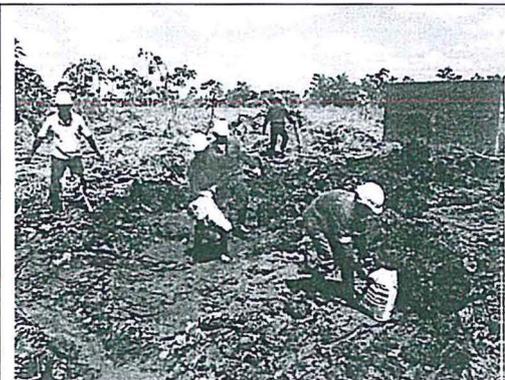
Foto N° 5: Tratamiento con aplicación de biodegradante a la zona impactada.

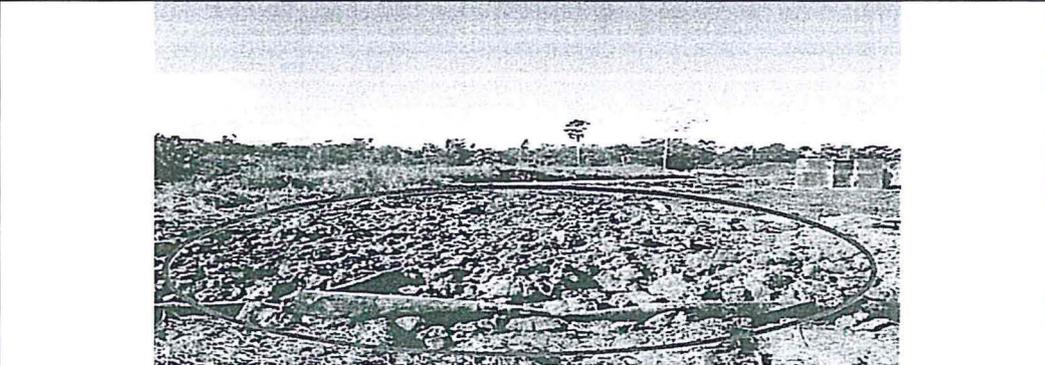
Foto N° 7: Estado de suelos superficiales retirados y dispuestos en área de tratamiento.

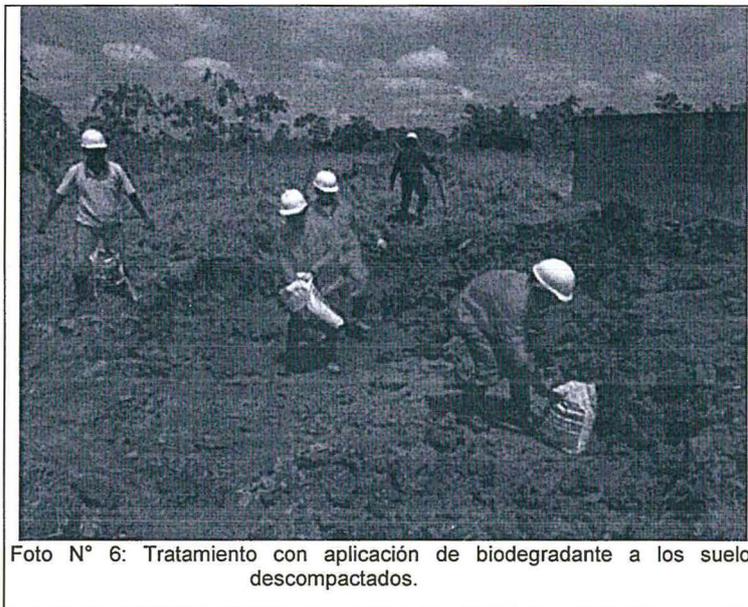
Foto N° 6: Tratamiento con aplicación de biodegradante a los suelos descompactados.

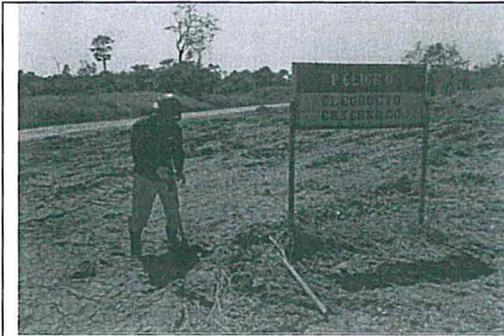
Foto N° 1: Excavación de calicata a 10 m de la caseta de la válvula de control 54.

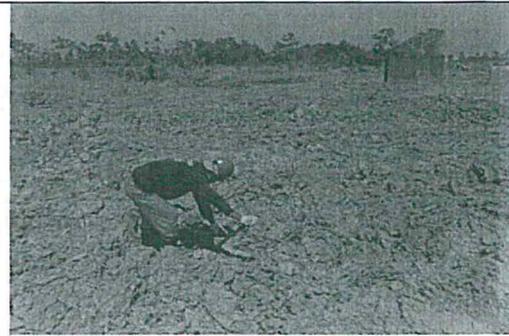
Foto N° 2: Excavación de calicata de 50 m de la caseta de la válvula de control 54.

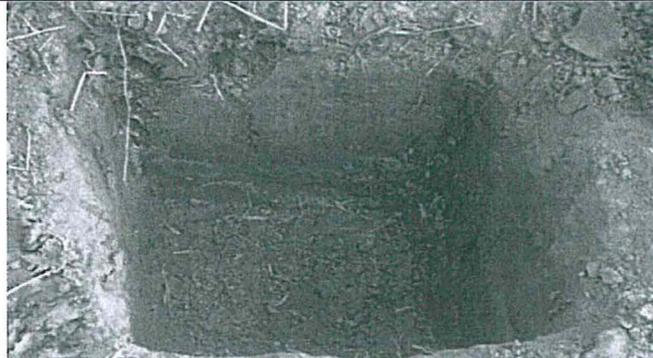
Foto N° 3: Calicata realizada sobre área ubicada al lado izquierdo de la caseta para verificar presencia de olo en los suelos.

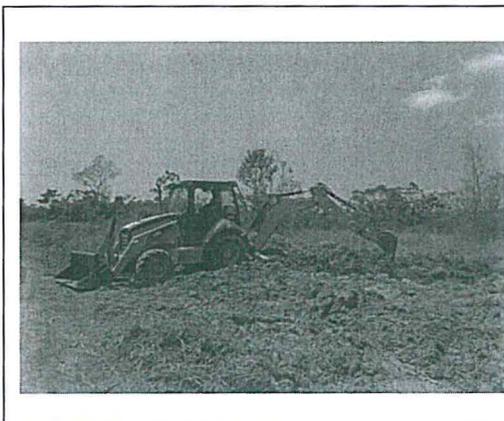
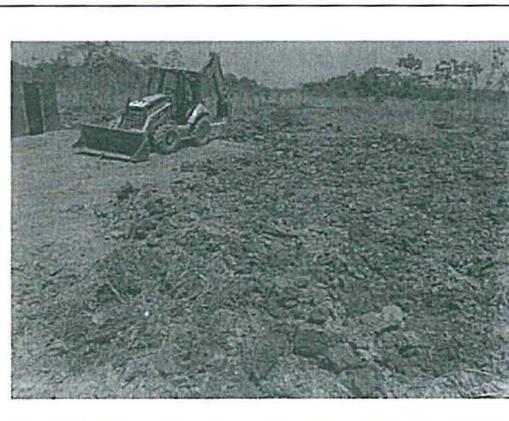
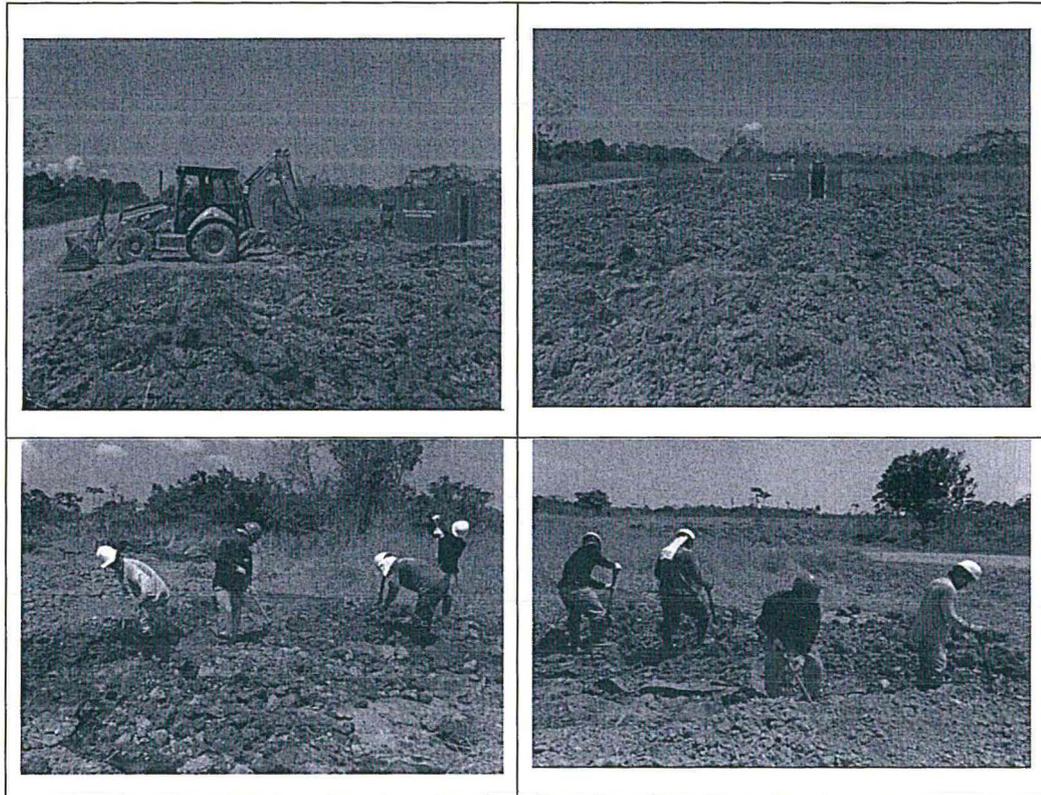
23. De la revisión del Informe Final de Remediación<sup>23</sup> se observa que del 2 al 6 de setiembre del 2013, el administrado efectuó la aireación del suelo aún impregnado con hidrocarburos, para tan efecto empleo una retroexcavadora y personal para el desarrollo de las actividades de: (i) descompactación del suelo de las áreas afectadas; y, (ii) ventilación de dicho suelo a fin de facilitar la volatilización del hidrocarburo remanente<sup>24</sup>, conforme se aprecia a continuación:

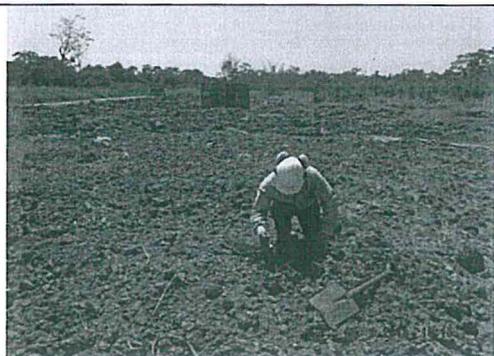
Foto N° 7: Toma de primera muestra de suelo en el área sobre la geomembrana. Coordenadas: 9068868 N/ 0552429E

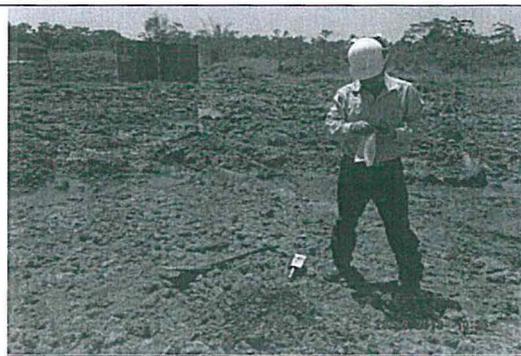
Foto N° 8: Toma de segunda muestra de suelo sobre la geomembrana. Coordenadas: 9068869N/ 0552438E

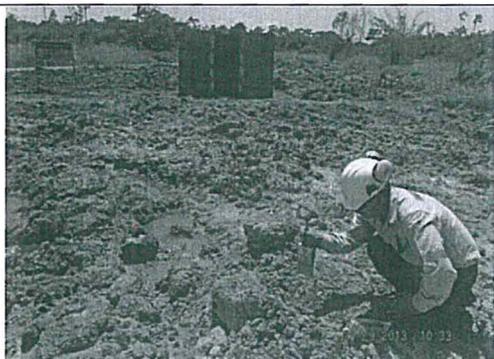
Foto N°9: Toma de tercera muestra de suelo en área contigua a la caseta 54. Coordenada: 9068864N/ 0552445E

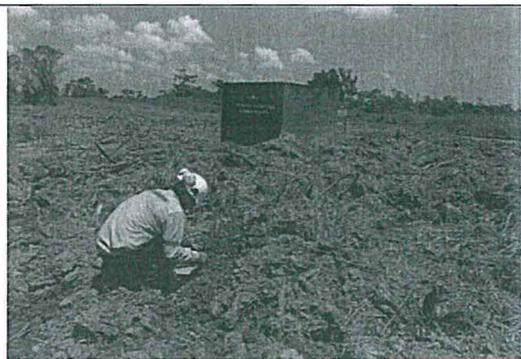
Foto N°10: Toma de cuarta muestra de suelo en área contigua a la caseta 54. Coordenada: 9068860N/0552472E

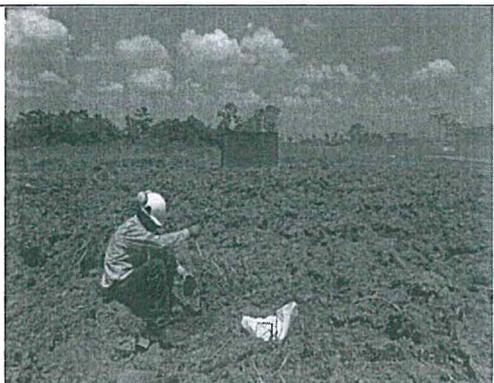
Foto N°11: Toma de quinta muestra de suelo en área contigua a la caseta 54. Coordenada: 9068874N/ 0552485E

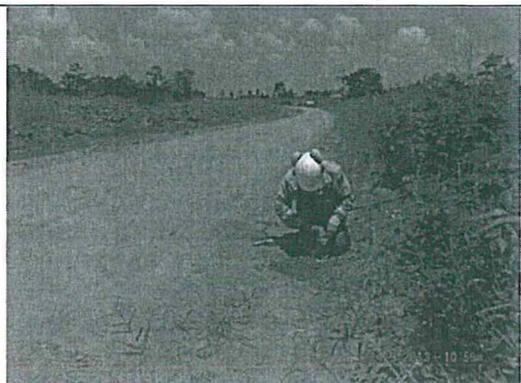
Foto N°12: Toma de sexta muestra de suelo en área no afectada por el derrame tomada como referencia o muestra blanco. Coordenada: 9068888N/0552510E

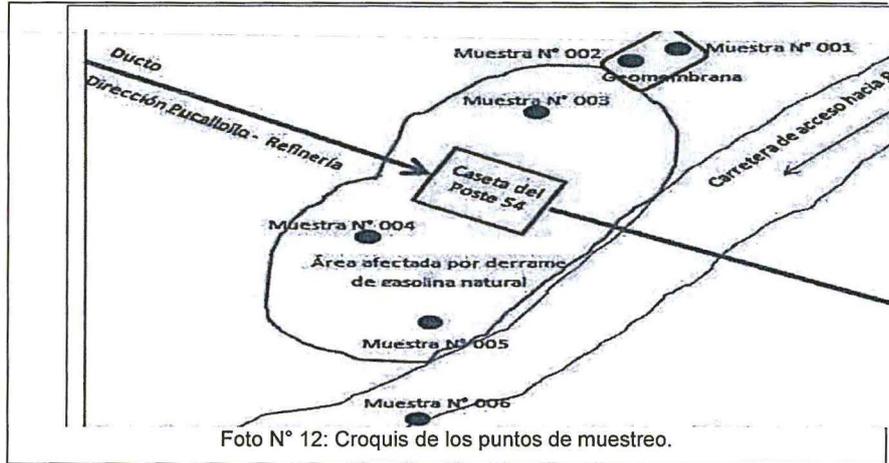
**Plano de georreferenciación de los puntos de monitoreo de suelo<sup>28</sup>**

- 26. Los puntos de muestreo antes descritos fueron referenciados en el siguiente plano, donde se observa que se ubican dentro del área afectada por el derrame de gasolina natural ocurrido en el 4 de agosto del 2013 en la Caseta 54 de control de válvula del ducto Pucalpillio – Refinería Pucallpa:
