EXPEDIENTE N° : 653-2016-OEFA/DFSAI/PAS
ADMINISTRADO : SMC SOLEX DEL PERÚ S.A.C.¹
UNIDAD FISCALIZABLE : PRINCESA 2
UBICACIÓN : DISTRITO DE POTONI, PROVINCIA DE
AZÁNGARO Y DEPARTAMENTO DE PUNO
SECTOR : MINERÍA
MATERIAS : ARCHIVO

Resolución Directoral N° 1406-2017-OEFA/DFSAI

Expediente N° 653-2016-OEFA/DFSAI/PAS

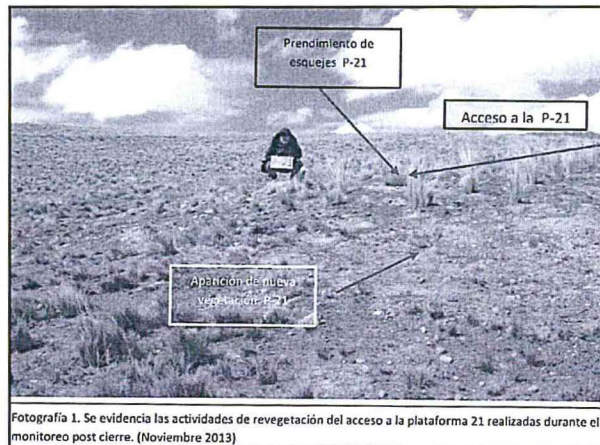
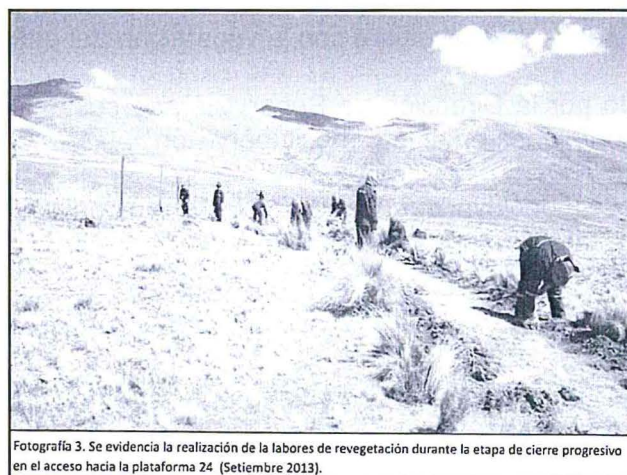
Acceso a la plataforma de perforación N° 21

17. No obstante, conforme se puede observar de las fotografías presentadas por el titular minero, las actividades de revegetación y monitoreo realizadas por el administrado cumplen con el compromiso establecido en su instrumento de gestión ambiental, protegiendo al componente suelo de la erosión.

18. Cabe mencionar que la especie *stipa ichu* presenta coloración estacional, esto es, que la floración aparece aproximadamente en el mes de octubre, mostrando color verdoso, para el mes de noviembre presenta inflorescencias de color blanco plateado, y en diciembre las panojas se tornan color blanco crema y el follaje empieza a amarillar¹⁶.

19. Debido a las características de la especie *stipa ichu* –utilizada para la revegetación de los accesos de las plataformas de perforación N° 21 y 24–, es que durante la Supervisión Regular 2014 se observó la mata revegetada con colores grises y de un tamaño superior. Sin embargo, dicho hecho no es medio probatorio suficiente para acreditar el incumplimiento por parte del administrado, toda vez que dichas medidas cumplen con el objetivo del compromiso establecido en el instrumento de gestión ambiental de proteger al suelo de la erosión.

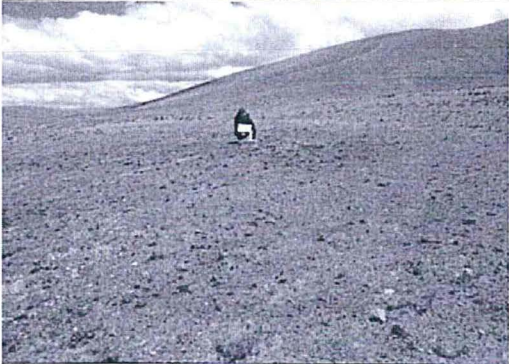
Plataforma de perforación N° 2

<p data-bbox="316 1411 826 1485">Fotografía 6. Se evidencia el mantenimiento y prendimiento de la vegetación durante la etapa de cierre final en la plataforma 02, viéndose el área de manera homogénea (Octubre 2013).</p>

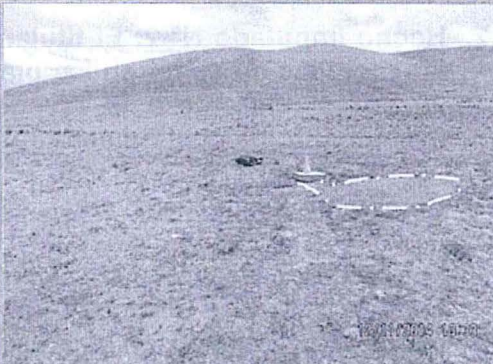
<p data-bbox="849 1411 1343 1485">Fotografía N° 4: Plataforma P-2. Ubicado en las coordenadas UTM WGS84: 8398016N y 357751E. En la superficie de la plataforma P-2, una área de aproximadamente 4 m de diámetro se encuentra sin vegetación. Ver Hallazgo N° 2.</p>

29. Con respecto a las plataformas de perforación N° 2, 12, 18, 19 y 20, se observó que, de manera natural, se estaba dando el nacimiento de las especies *Festuca "chillihua"* y *Stipa ichu* pertenecientes a la familia de las *Poaceae*. Dentro de esta familia también encontramos a la especie *Aciachne pulvinata* "pacco pacco", especie indicadora de sobrepastoreo²².

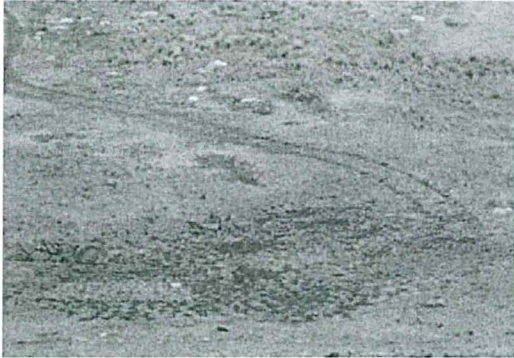
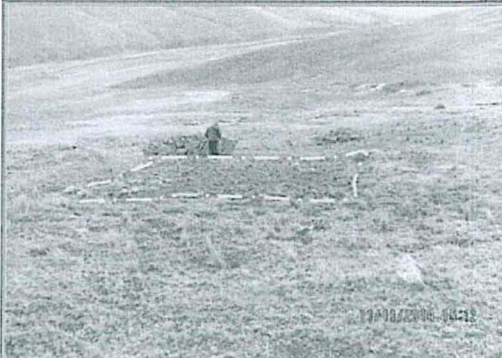
Plataforma de perforación N° 12

<p data-bbox="828 705 1332 779">Fotografía N° 12: Plataforma P-12. Ubicado en las coordenadas UTM WGS84 8398253N y 396700E. La superficie de la plataforma y pozas de lodos se encuentran niveladas y perfiladas de acuerdo a la configuración del entorno adyacente y la revegetación de la superficie rehabilitada se encuentra en proceso de desarrollo.</p>

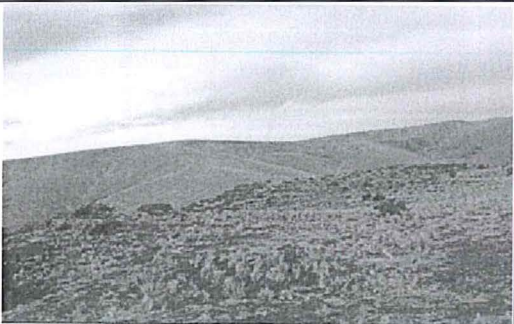
Plataforma de perforación N° 15

<p data-bbox="292 1272 807 1310">Fotografía 7. Se evidencia el mantenimiento de la vegetación durante la etapa de monitoreo post cierre en plataforma 15, se aprecia la homogeneidad del área. (Noviembre 2013).</p>

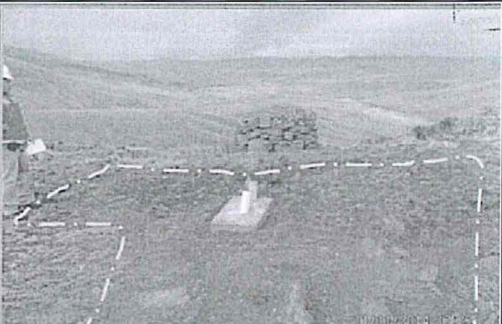
<p data-bbox="828 1272 1332 1386">Fotografía N° 25: Plataforma P-15. Ubicado en las coordenadas UTM WGS84: 8398323N, 396349E. La superficie de la plataforma de color ocre anaranjado y los esquejes de ichu utilizados en la revegetación se encuentran secos (sin rebrote), lo cual difiere del entorno adyacente. Hallazgo N° 2.</p>

28. Resulta necesario señalar que en el área de la plataforma de perforación N° 15 se observó una coloración naranja en el suelo, posiblemente proveniente de la estructura construida a base de ladrillo. Dicha estructura no se encontraba al momento del cierre de la plataforma, lo cual indica que eventos posteriores pudieron afectar el crecimiento de la vegetación en el área.

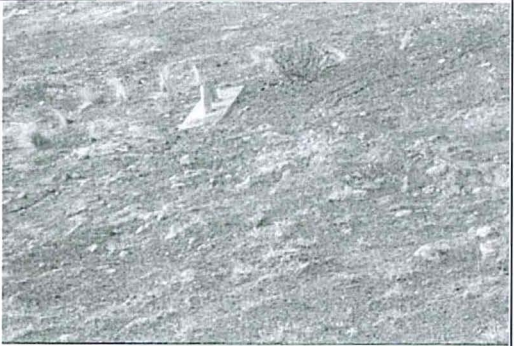
Plataforma de perforación N° 18

<p data-bbox="292 1904 807 1942">Fotografía 10. Se evidencia el mantenimiento de la vegetación durante la etapa de cierre final en la plataforma 18 (setiembre 2013).</p>

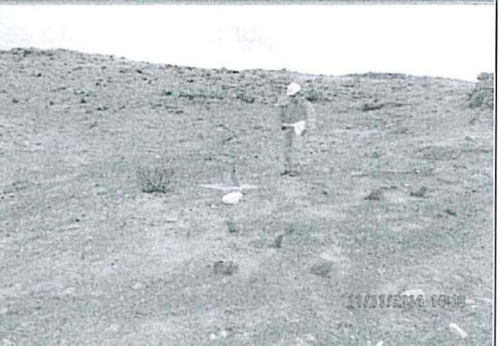
<p data-bbox="828 1904 1332 1971">Fotografía N° 36: Plataforma P-18. Ubicado en las coordenadas UTM WGS 84: 8398376N y 396178E. La superficie se encuentra nivelada y recorrigurada de acuerdo al entorno adyacente, pero los esquejes de ichu utilizadas en la revegetación de la superficie rehabilitada están secos (sin rebrote) lo cual difiere del entorno adyacente.</p>

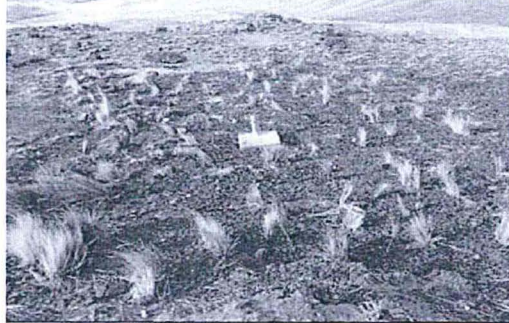
Plataforma de perforación N° 19

<p>Fotografía 12. Se evidencia el mantenimiento de la vegetación durante la etapa de cierre final en la plataforma 19 (setiembre 2013).</p>

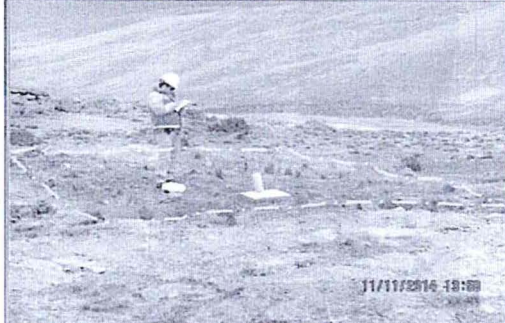
<p>Fotografía N° 40: Plataforma P-19. Ubicado en las coordenadas UTM WGS84 8398400N y 395117E. La superficie de la plataforma N° 19 se encuentra nivelada y reconfigurada de acuerdo al entorno adyacente, los esbozos de ichu utilizados para la revegetación de la superficie rehabilitada se encuentran secos (no rebrotaron) lo cual difiere del entorno adyacente.</p>

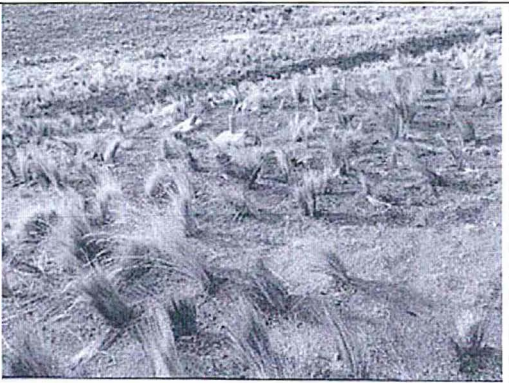
Plataforma de perforación N° 20

<p>Fotografía 13. Se evidencia el mantenimiento de la vegetación y la homogeneidad con el área durante la etapa de cierre final en la plataforma 20 (noviembre 2013).</p>

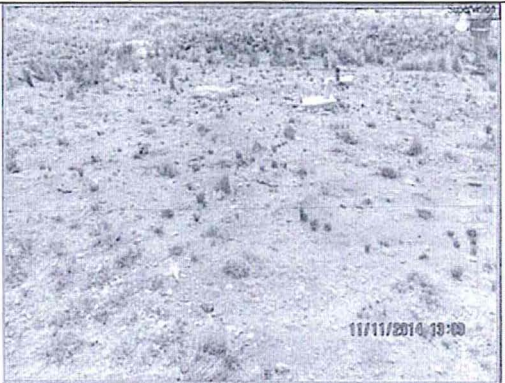
<p>Fotografía N° 45: Plataforma P-20. Ubicado en las coordenadas UTM WGS 84: 8398498N y 395983E. La plataforma se encuentra nivelada y reconfigurada de acuerdo al entorno adyacente. La vegetación se está produciendo en forma natural por nacimiento de nuevas plantas de ichu y chilliguy (<i>Festuca dolichophylla</i>).</p>

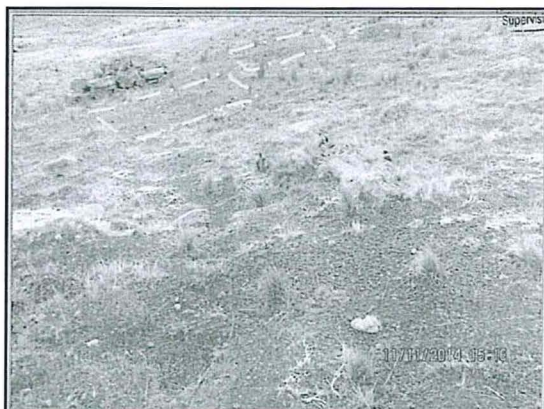
Poza de lodos plataforma de perforación N° 12

Fotografía N° 13: Pozas de lodos de la plataforma P-12. La superficie de la plataforma y pozas de lodos se encuentran niveladas perfiladas de acuerdo a la configuración del entorno adyacente y la revegetación de la superficie rehabilitada se encuentra en proceso de desarrollo.

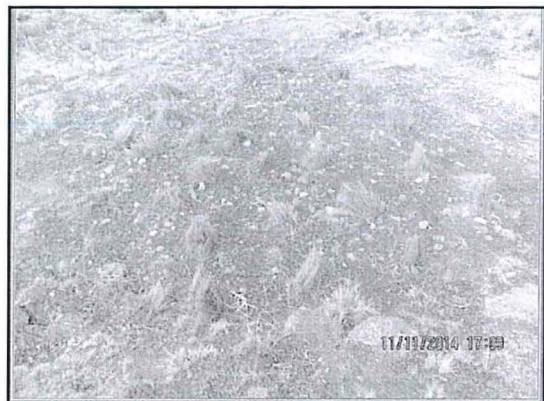
Poza de lodos plataforma de perforación N° 15

Fotografía N° 27: Poza de lodos de la plataforma P-15. Superficie de la poza de lodos, se encuentra cerrado. Los esquejes de ichu utilizados en la revegetación se encuentran secos (sin rebrote), lo cual difiere del entorno. Hallazgo N° 2.

42. En cuanto a las pozas de lodos de la plataforma N° 15, se encontró una coloración naranja en el suelo, posiblemente proveniente de la estructura construida a base de ladrillo, la cual no se encontraba al momento del cierre del proyecto. Lo anterior indica que eventos posteriores pudieron afectar el crecimiento de la vegetación en el área.

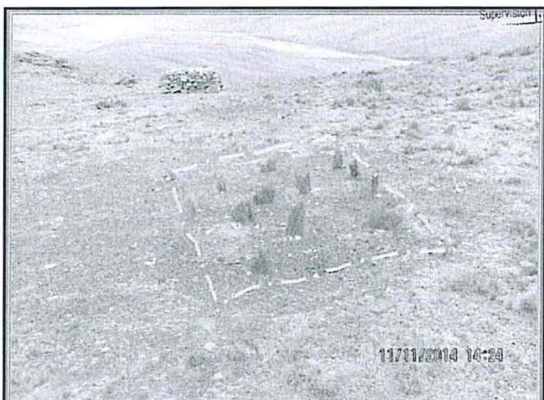
Poza de lodos plataforma de perforación N° 17

Fotografía N° 33: Pozas de lodos de la plataforma P-17. En la superficie rehabilitada de la poza de lodos ubicado en las coordenadas UTM WGS 84: 8398304N y 395183E, los esquejes de ichu utilizada para la revegetación no prendieron, están secos (sin vida), lo cual difiere del entorno adyacente.

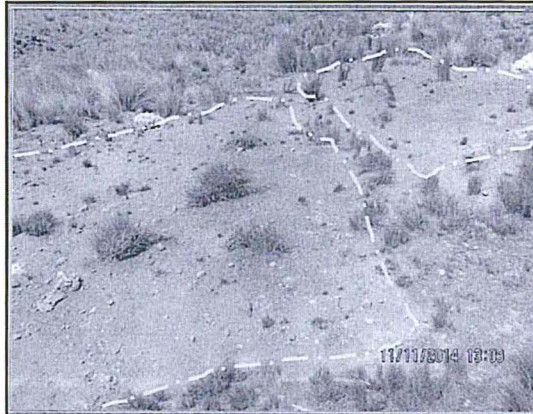
Fotografía N° 47: Pozas de lodos en la plataforma P-20. Vista de la superficie de una de las pozas de lodos, los esquejes de ichu no rebrotaron, están secos (sin vida). La vegetación se está produciendo en forma natural por nacimiento de nuevas plantas de ichu y chilliguay (*Festuca dolichophylla*).

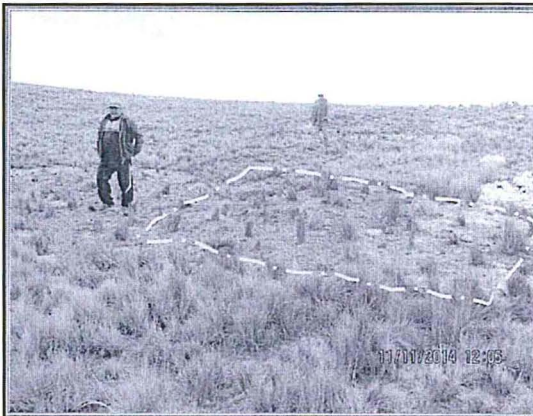
Poza de lodos plataforma de perforación N° 21

Fotografía N° 54: Poza de lodos en la plataforma P-21. En el área rehabilitada de la poza de lodos ubicado en las coordenadas UTM WGS 84: 8398389N y 395907E, los esquejes de ichu se encuentran secos (sin vida). La revegetación de la superficie rehabilitada se está dando de forma natural por el nacimiento de nuevas plantas de ichu y chilliguay (*Festuca dolichophylla*).

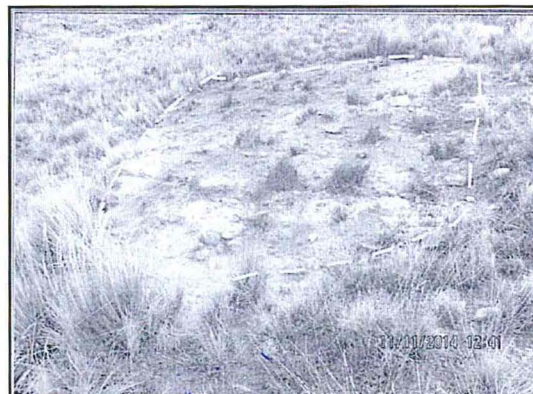
Poza de lodos plataforma de perforación N° 24

Fotografía N° 62: Poza de lodos de la plataforma P-24. Vista del área rehabilitada de una de las pozas de lodos ubicada en las coordenadas UTM WGS 84: 8398299N y 395560E. Los esquejes de ichu están secos, sin vida, lo cual difiere del entorno adyacente.
