EXPEDIENTE N° : 1659-2016-OEFA/DFSAI/PAS
 ADMINISTRADO : COMPAÑÍA DE MINAS BUENAVENTURA S.A.A.
 UNIDAD FISCALIZABLE : JULCANI
 UBICACIÓN : DISTRITO DE SANTIAGO DE APOSTOL DE
 CCOCHACCASA, PROVINCIA DE ANGARAES,
 DEPARTAMENTO DE HUANCVELICA
 SECTOR : MINERÍA
 MATERIAS : COMPROMISOS AMBIENTALES
 ARCHIVO

III.1. Único hecho imputado: El titular minero no habría derivado el agua ácida proveniente de la cancha de minerales y del depósito de desmonte Chuno China hacia el Túnel Acchilla para su tratamiento, incumpliendo lo establecido en su instrumento de gestión ambiental

Resolución Directoral N° 1677-2017-OEFA/DFSAI

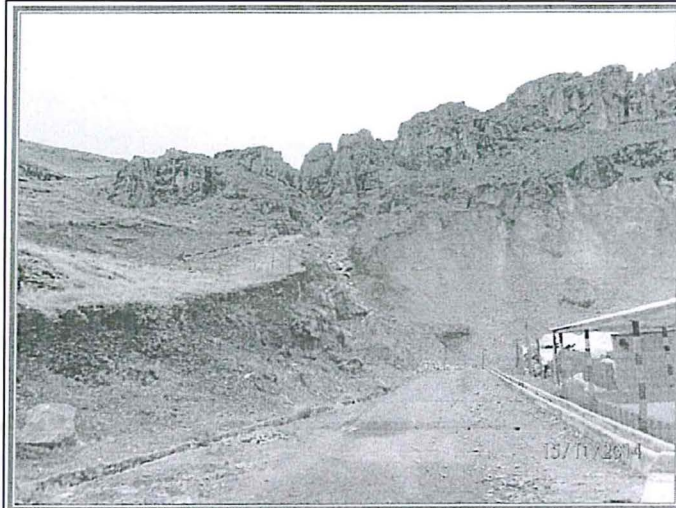
- 16. Según las fotografías N° 4 y 6 del Informe de Supervisión, se advierte que el canal de coronación en donde se descargan las aguas de contacto de los dos componentes antes señalados, capta aguas de no contacto provenientes de la quebrada ubicada en la zona Estela y presenta las coordenadas WGS 84 N 8569782 E 520843, tal como se muestra a continuación:

Fotografía N° 4: Vista fotográfica de la naciente de la quebrada Palcas ubicada en la zona Estela ubicada en las coordenadas DATUM WGS84 N8569782, E520843.

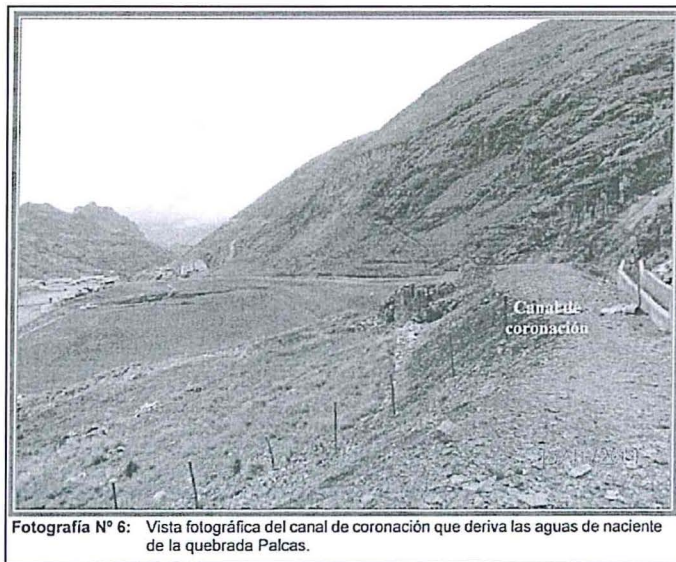
Fotografía N° 6: Vista fotográfica del canal de coronación que deriva las aguas de naciente de la quebrada Palcas.

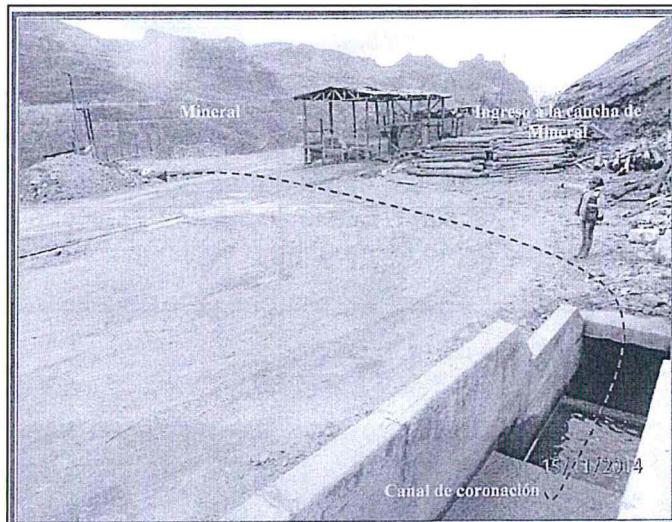
Ahora bien, la primera descarga al canal de coronación, que lleva aguas de no contacto, proviene de la cancha de mineral y se realiza cerca a las coordenadas WGS 84 N 8569198, E 520957, tal como se muestra en la fotografía N° 15, 16, 20 y 23 del Informe de Supervisión:

Fotografía N° 15: Hallazgo N° 1, en esta vista se observa el componente Cancha de mineral ubicadas en las coordenadas WGS84 N8569198, E520957, sin cunetas de derivación de aguas de escorrentía y sin impermeabilización, ubicado adyacente al canal de coronación que deriva las aguas de la quebrada Palcas.

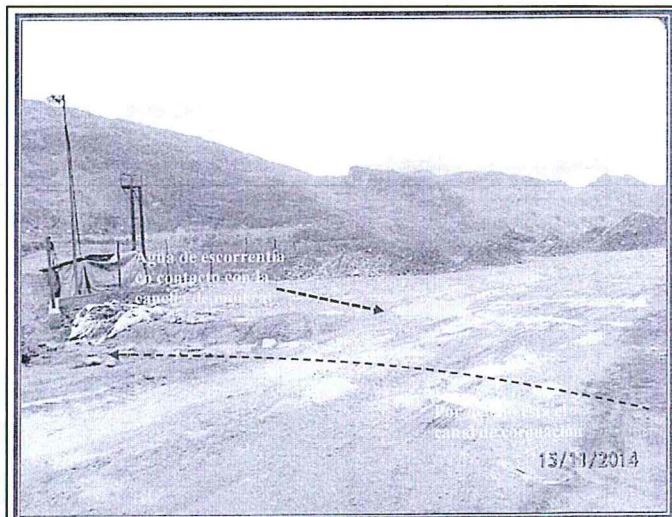
Fotografía N° 16: Hallazgo N° 1, en esta vista se observa el contacto de las aguas de escorrentía con el componente la cancha de mineral, deslizándose aguas abajo en dirección al canal de coronación de concreto que pasa por debajo, derivando este canal las aguas de la quebrada Palcas.

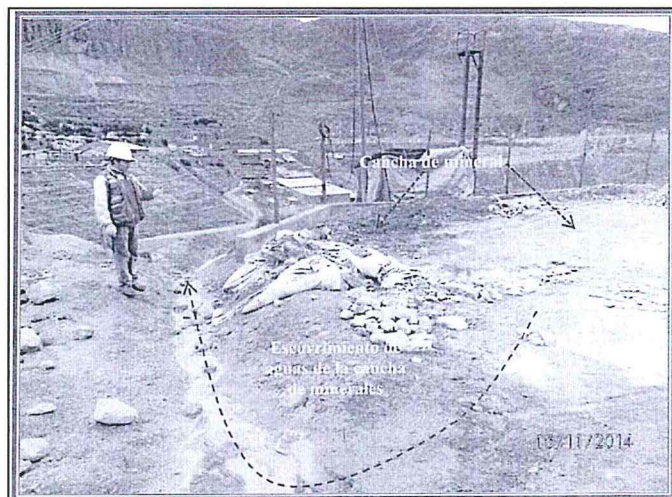
Fotografía N° 20: Hallazgo N° 1, se observa como escurre el agua proveniente de la Cancha de minerales hacia el canal de coronación que deriva las aguas de la quebrada Palcas.

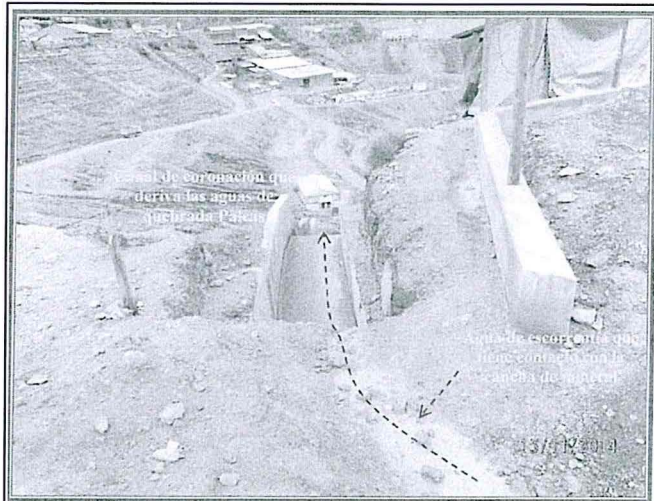
Fotografía N° 23: Hallazgo N° 1, en esta vista se observa el ingreso del agua que escurre de la cancha de mineral sobre el canal de coronación que deriva las aguas de la quebrada Palcas.

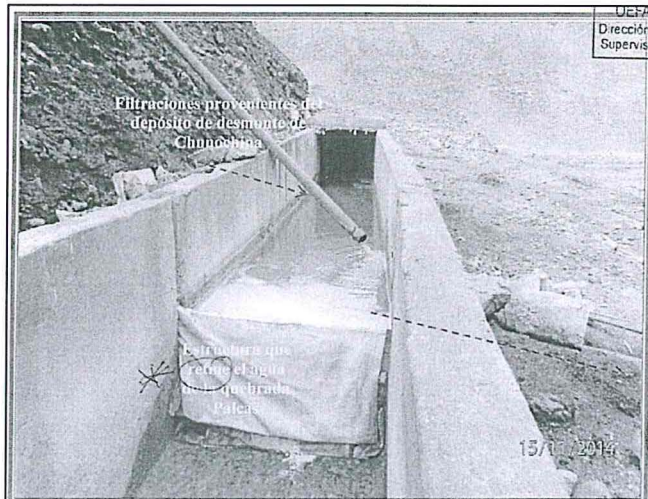
- 18. La segunda descarga de aguas de contacto al canal de concreto, que llevaba aguas de no contacto hasta la descarga de los finos provenientes de la cancha de mineral, proviene del depósito de desmonte Chuno Chima y se realiza mediante una tubería ubicada en las coordenadas WGS84 N 8568328, E521071, tal como se muestra en la fotografía 24 del Informe de Supervisión:

Fotografía N° 24: Hallazgo N° 2 en esta vista se observa la retención del agua de la quebrada Palcas en las coordenadas WGS84 N8568328, E521071 que viene por el canal de coronación y es captado mediante una tubería de HDPE de 4 pulgadas, así mismo se ve una descarga de agua sobre este canal proveniente de las filtraciones del depósito de desmonte de Chuno Chima.

- 19. Según la fotografía N° 24 del Informe de Supervisión, se advierte que las aguas del canal de concreto no siguen el curso del canal de concreto, debido a que existe un pique que impide su paso, por lo que no llegarían a la quebrada Palcas; por el contrario, dichas aguas son conducidas por una tubería de HDPE de 4 pulgadas que sale del canal de concreto por la parte derecha.

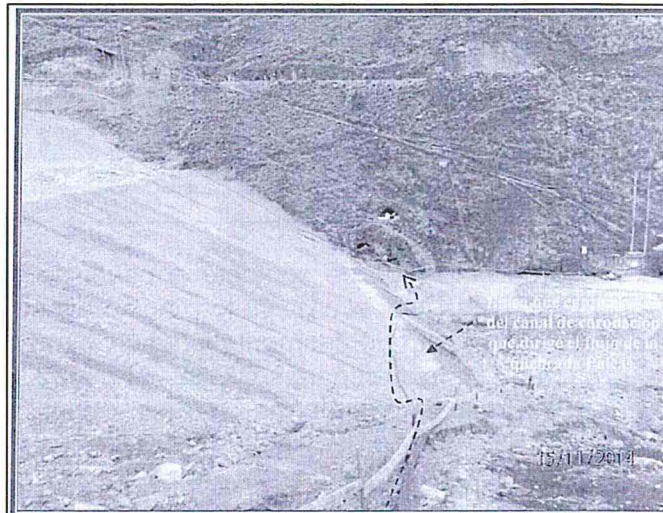
- 21. Según la fotografía N° 25 del Informe de Supervisión, las aguas del canal de concreto que llevan las aguas de contacto provenientes de la cancha de mineral y del depósito de desmonte son conducidas por una tubería de HDPE de 4 pulgadas que sale de la parte derecha del canal de concreto y llegan hasta el sistema de bombeo del Nv. 580, ubicado en las coordenadas WGS84 N 8568300 E 521136:

Fotografía N° 25: Hallazgo N° 2 en esta vista se observa la línea de HDPE de 4 pulgadas que capta el agua de la quebrada Palcas y es dirigido hacia la bocamina Nivel 580.

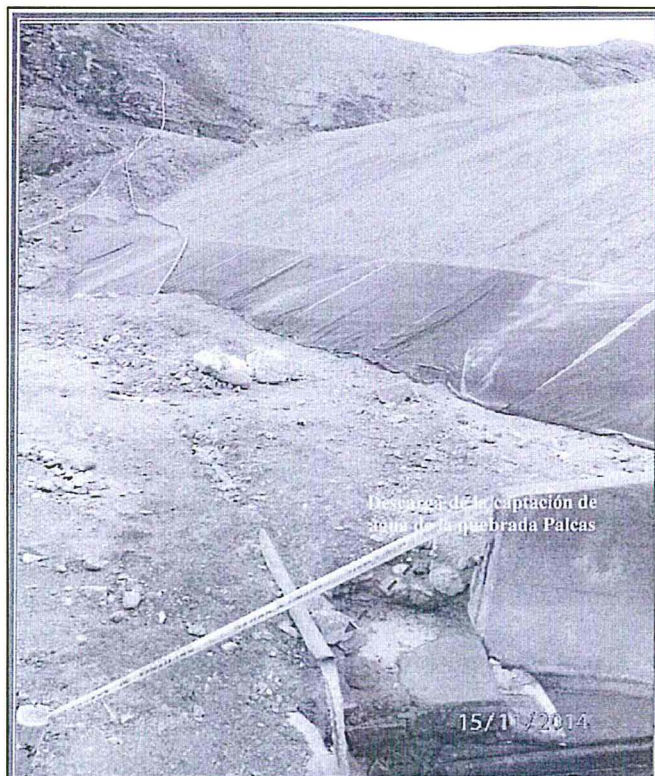
Fotografía N° 28: Hallazgo N° 2 y 3, Vista fotográfica de la descarga de las aguas (en la coordenada WGS84 N8568300, E521136) captadas en el canal de coronación, que provienen de la quebrada Palcas y filtraciones de los depósitos de desmontes de Chunchina y son dirigidas al sistema de bombeo del nivel 580.

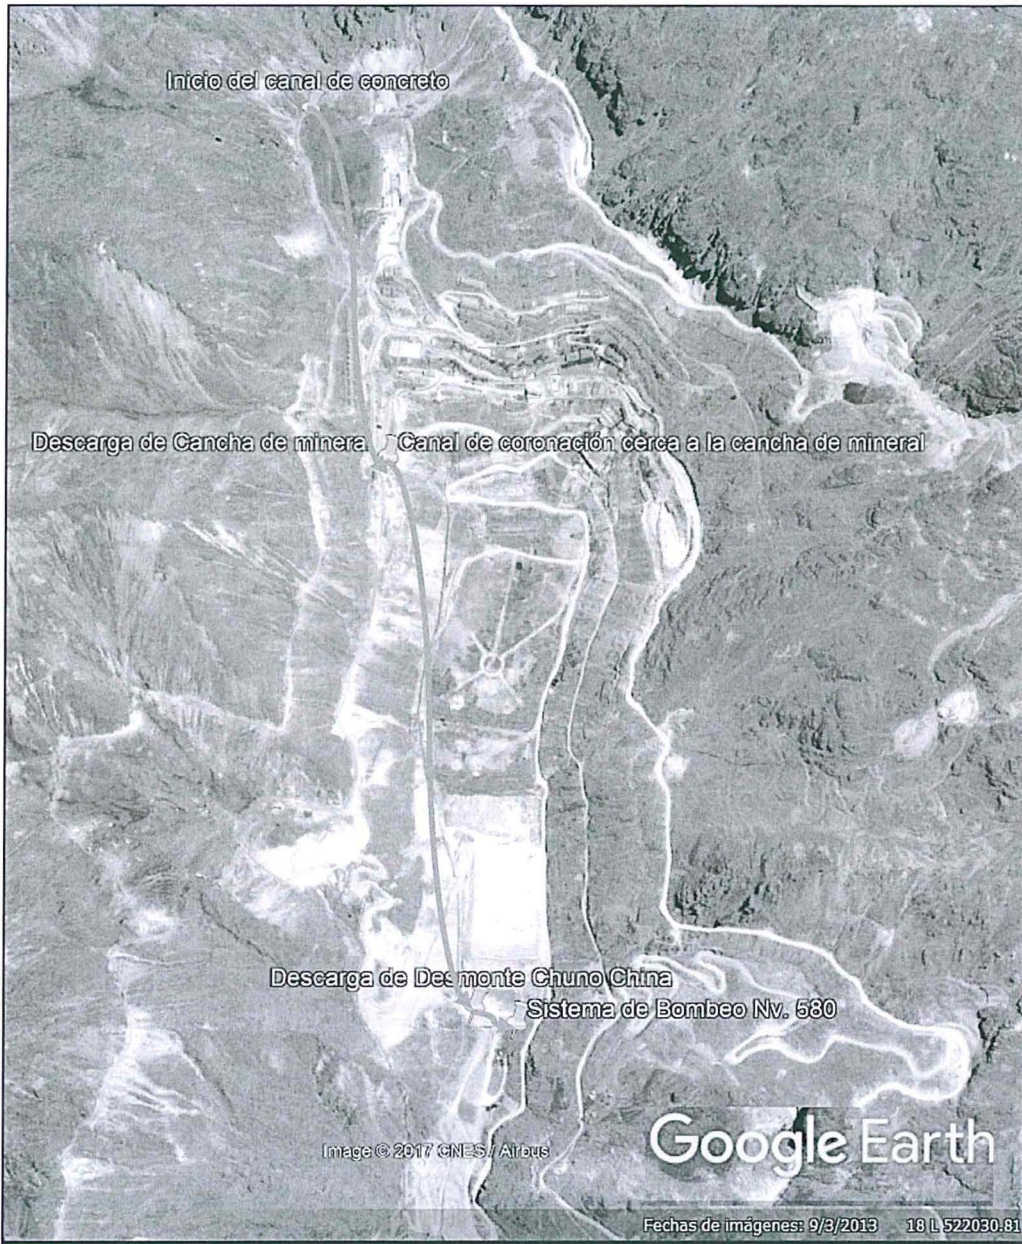
Mapa N° 1: Ubicación de las dos (2) descargas al canal de coronación de aguas de no contacto y la descarga al sistema de bombeo del nivel 580

Hasta este punto queda acreditado que las aguas provenientes del canal de concreto que llevaban aguas de no contacto, al juntarse con las dos (2) descargas de agua de contacto provenientes de la cancha de mineral y del depósito de desmonte Chuno China, se convierten en aguas de contacto, las mismas que son derivadas mediante una tubería de HDPE de 4 pulgadas hasta el sistema de bombeo del Nv. 580.

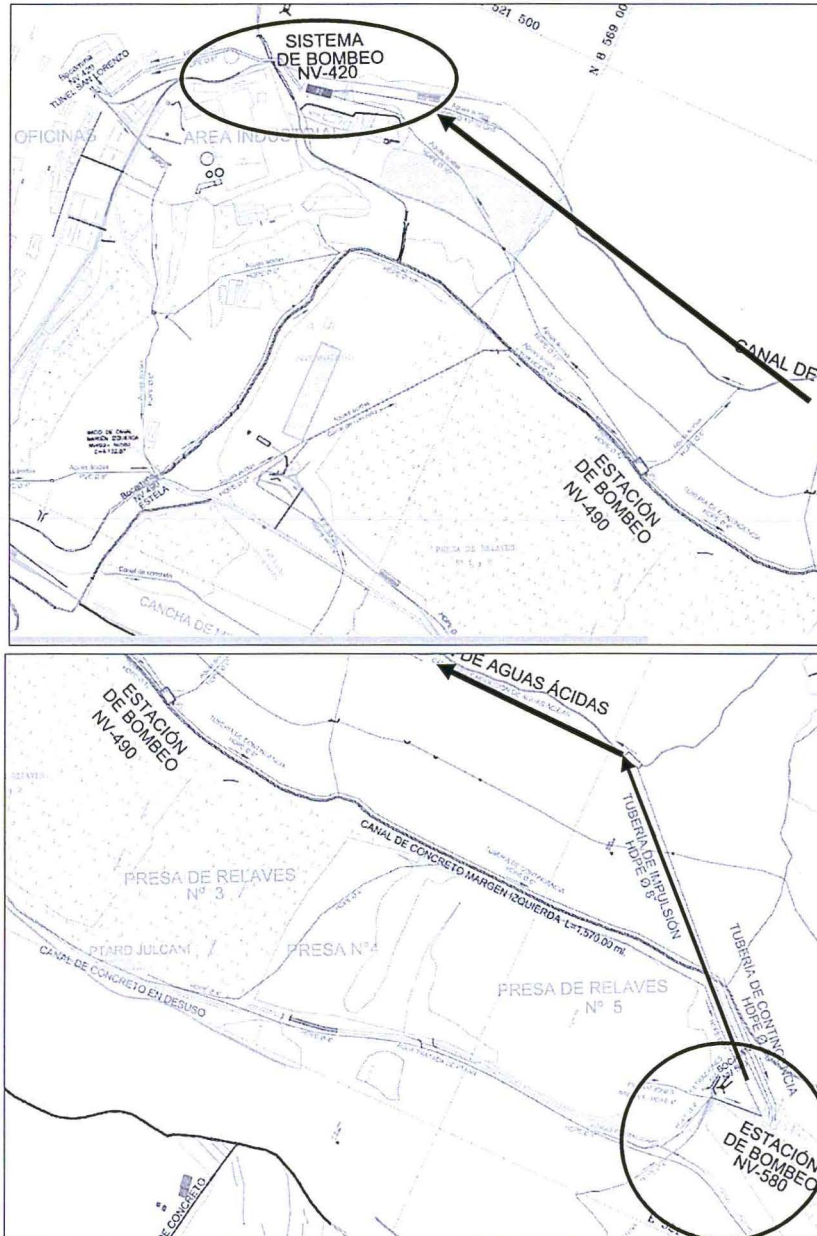
Mapa N° 2: Plano de Red Hidráulica de aguas de contacto-Zona Julcani¹⁸

25. Al respecto, el titular minero señala que las aguas del sistema de bombeo del Nv. 580 son bombeadas hasta el sistema de bombeo del Nv. 420, mediante una tubería de impulsión de HDPE de 8 pulgadas y de un canal de coronación de aguas ácidas para que posteriormente sean derivadas a la Planta de Tratamiento Achilla para su respectivo tratamiento, tal como señala la Memoria de Descripción de Aguas Ácidas PTTA-Achilla¹⁷ y el Mapa "Plano de red Hidráulica de aguas de contacto zona Julcani":

27. Del Mapa antes mostrado y de la información señalada en la Memoria Descriptiva del Sistema de Bombeo de Nv 580, se advierte que las aguas de la estación de bombeo del Nv. 580 son derivadas, mediante una tubería de impulsión de HDPE de 8 pulgadas, hasta el canal de conducción de aguas ácidas que llega al sistema de bombeo del Nv. 420, en donde se encuentra la planta de tratamiento Achilla.
