EXPEDIENTE : 1235-2016-OEFA/DFSAI/PAS
ADMINISTRADO : BEAR CREEK MINING COMPANY SUCURSAL DEL PERÚ¹
UNIDAD PRODUCTIVA : SANTA ANA
UBICACIÓN : DISTRITO DE HUACULLANI, PROVINCIA DE CHUCUITO, DEPARTAMENTO DE PUNO
SECTOR : MINERÍA
MATERIA : ARCHIVO

Jesús María, 31 de octubre del 2017

III.1. Hecho imputado N° 1

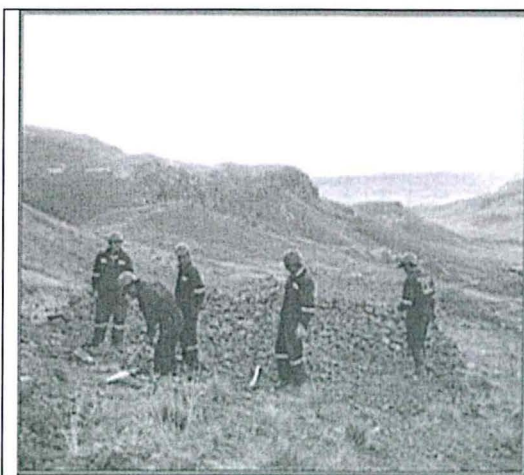
Fotografía N° 32: Vista del aflojamiento del suelo en las plataformas de perforación, de acuerdo a las ctividades de rehabilitación de las mismas.

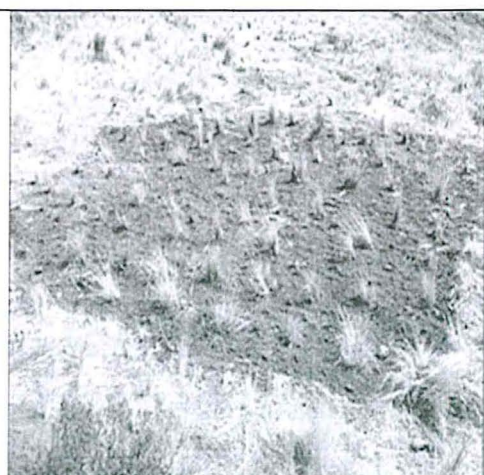
Fotografía N° 33: Vista de la rehabilitación final de la plataforma de perforación.

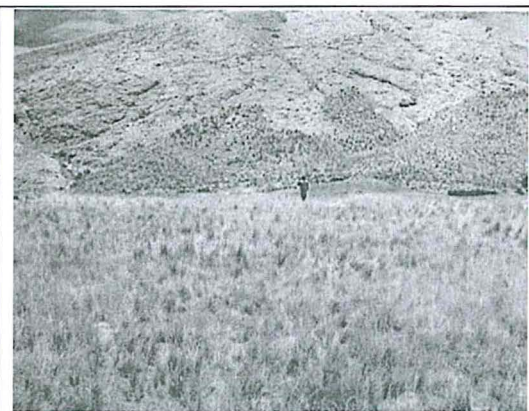
Fotografía N° 26: Área del proyector de exploración, con los suelos rehabilitados con vegetación de especies típicas del lugar.

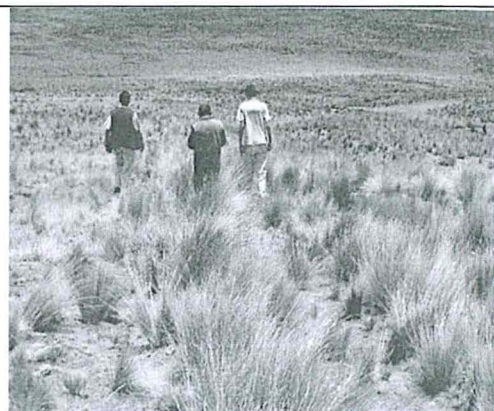
Fotografía N° 28: Otra vista de las áreas de acceso y plataformas rehabilitadas. Nótese la densidad de la vegetación.

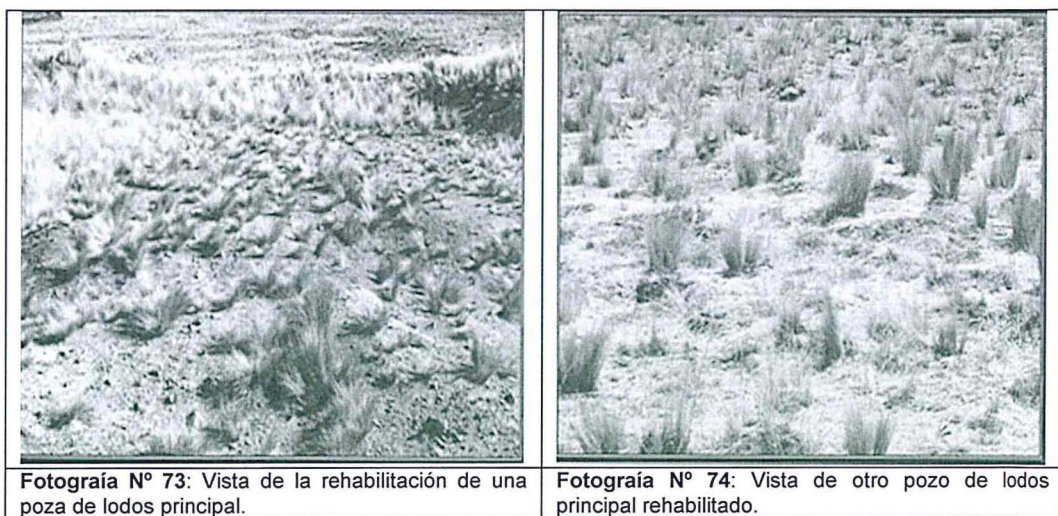
Medidas de cierre de pozas de lodos

- 31. De las fotografías se puede apreciar lo siguiente: (i) el titular minero devolvió el terreno ocupado por las pozas de lodos a su topografía original; y (iii) el titular minero realizó la revegetación del área donde se ubicaban las pozas de lodos.
- 32. Cabe señalar que las actividades de cierre descritas en el párrafo precedente fueron constatadas por la empresa supervisora designada por el OEFA, Consorcio Soluciones y Tecnologías Ambientales, para efectuar la supervisión el 25 y 26 de noviembre del 2011. En la Matriz de Verificación Ambiental del Informe N° 0011-2011-MA-SR/CONSORCIO STA²⁸, informe que contiene los resultados de la referida supervisión, se indicó que al momento de la supervisión las pozas de lodos ya habían sido cerradas y que los suelos se encontraban rehabilitados. Ello se sustenta en la Fotografía N° 30 del mencionado informe²⁹:

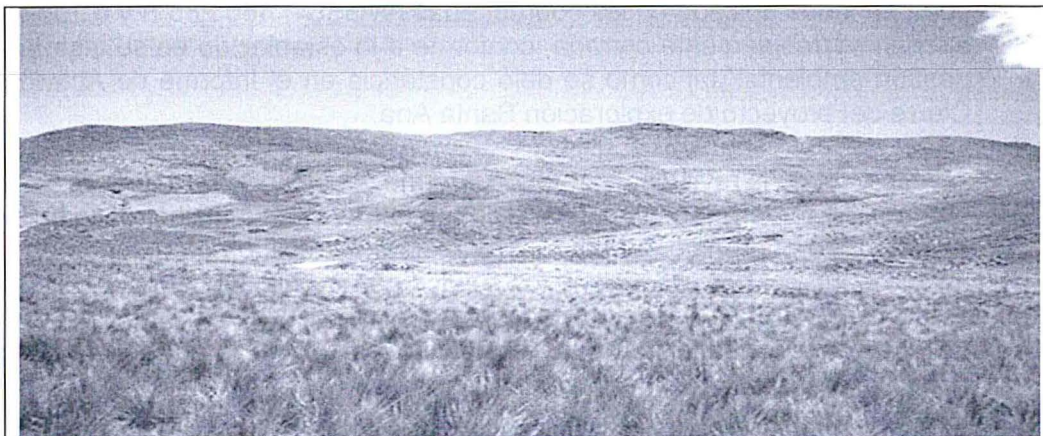
Fotografía N° 30: Inspección de las áreas rehabilitadas. Todas las pozas de lodos fueron cerradas y revegetadas con especies típicas del lugar.
Fuente: Informe N° 0011-2011-MA-SR/CONSORCIO STA.
