EXPEDIENTE : 1537-2016-OEFA/DFSAI/PAS
ADMINISTRADO : SMC MINERA TOROPUNTO S.A.C. (ANTES SMC LA PASTORA LTD SUCURSAL DEL PERÚ)¹
UNIDAD MINERA : PATYGIN
UBICACIÓN : DISTRITO DE SAN LORENZO DE QUINTI,
PROVINCIA DE HUAROCHIRÍ, DEPARTAMENTO
DE LIMA
SECTOR : MINERÍA
MATERIA : ARCHIVO

Resolución Directoral N° 1105-2017-OEFA/DFSAI

Expediente N° 1537-2016-OEFA/DFSAI/PAS

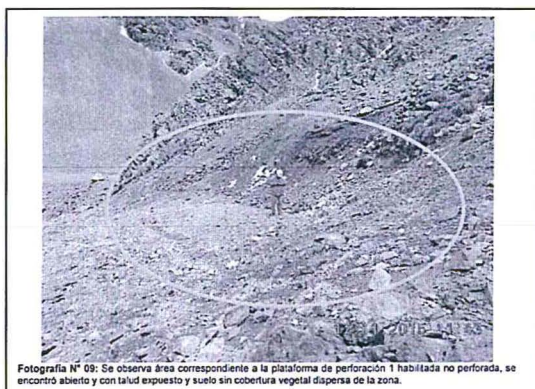
- 12. De conformidad con lo señalado en el ITA⁸, la Dirección de Supervisión concluyó que SMC Toropunto no realizó todas las medidas de cierre contempladas para la plataforma de perforación N° 1 del proyecto de exploración "Patygin" conforme a lo establecido en el instrumento de gestión ambiental, toda vez que dicha plataforma presentaba el talud de corte expuesto, es decir, no se habría nivelado el área ni redistribuido los materiales del suelo en un perfil de superficie estable.
- 13. Dicha situación consta en las Fotografías N° 9 y 10 del Álbum de Fotografías del Informe de Supervisión⁹, conforme se muestra a continuación:

Fotografía N° 09: Se observa área correspondiente a la plataforma de perforación 1 habilitada no perforada, se encontró abierto y con talud expuesto y suelo sin cobertura vegetal dispersa de la zona.

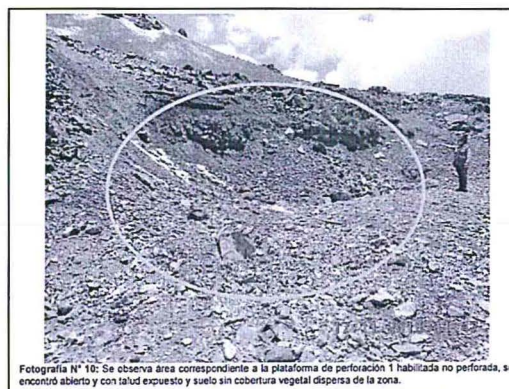
Fotografía N° 10: Se observa área correspondiente a la plataforma de perforación 1 habilitada no perforada, se encontró abierto y con talud expuesto y suelo sin cobertura vegetal dispersa de la zona.

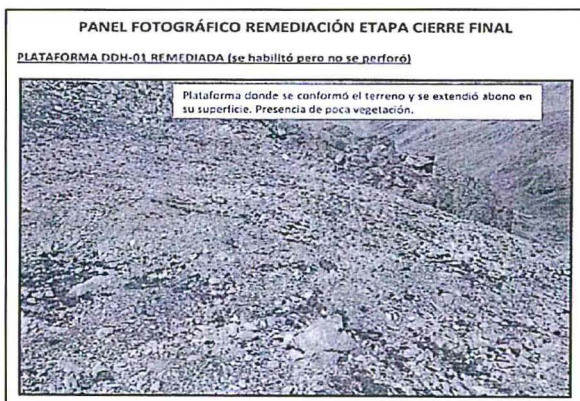
- 14. En relación a la obligación de colocar el suelo orgánico en las superficies expuestas, cabe indicar que conforme consta en el Informe de Cierre Final del Proyecto de Exploración Minera Patygin¹⁰, para la remediación de la plataforma de perforación se empleó en el reperfilado el suelo orgánico retirado al inicio y se complementó con abono seco extendido sobre la superficie, como se puede apreciar en la siguiente imagen:

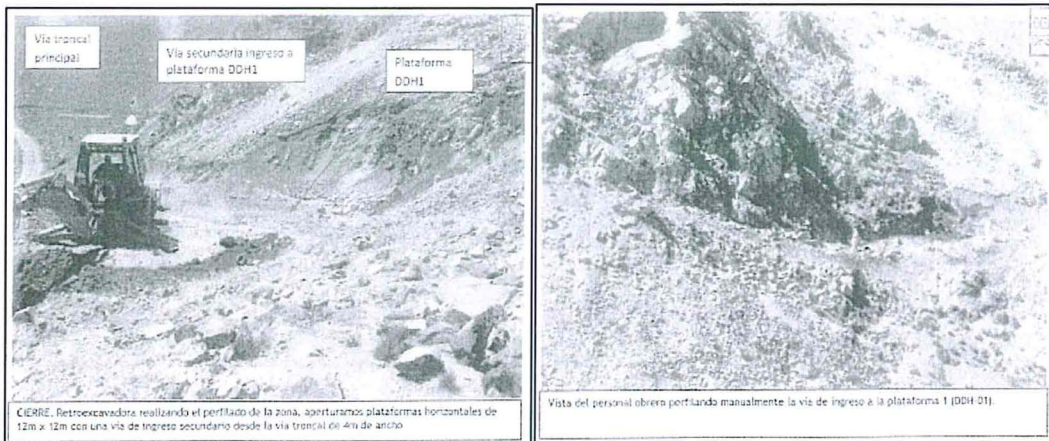
- 16. Para ello, SMC Toropunto alega que realizó actividades de relleno y perfilado del talud, no llegando a reconformarlo completamente porque la zona donde se habilitó la plataforma presenta un macizo rocoso expuesto y, considerando la posibilidad de un desprendimiento de piedra o tierra del talud que se encuentra por encima de la plataforma, se reconformó y perfiló dicha área de tal modo de que sirva de contención ante cualquier evento de desprendimiento.

- 17. Dicha situación la acredita mediante las fotografías que adjunta¹¹, en las que se puede advertir una retroexcavadora y personal obrero realizando trabajos de perfilado en la zona.

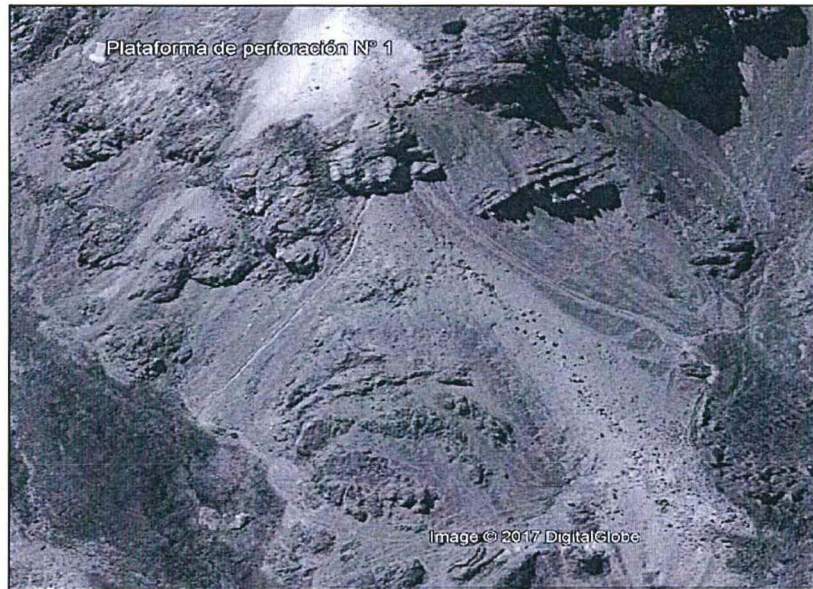
características de los suelos establecidas en el instrumento de gestión ambiental: pendientes abruptas y empinadas, suelos muy superficiales con niveles bajos de materia orgánica y consecuentemente de escasa cobertura¹², con presencia de roquedales y expuesto a los procesos de geodinámica externa -meteorización, caída de bloques, desprendimiento o deslizamiento de masas de tierra de los taludes-¹³.

- 20. Las condiciones antes descritas se pueden advertir en la imagen satelital georreferenciada de la plataforma de perforación N° 1, la cual se muestra a continuación:

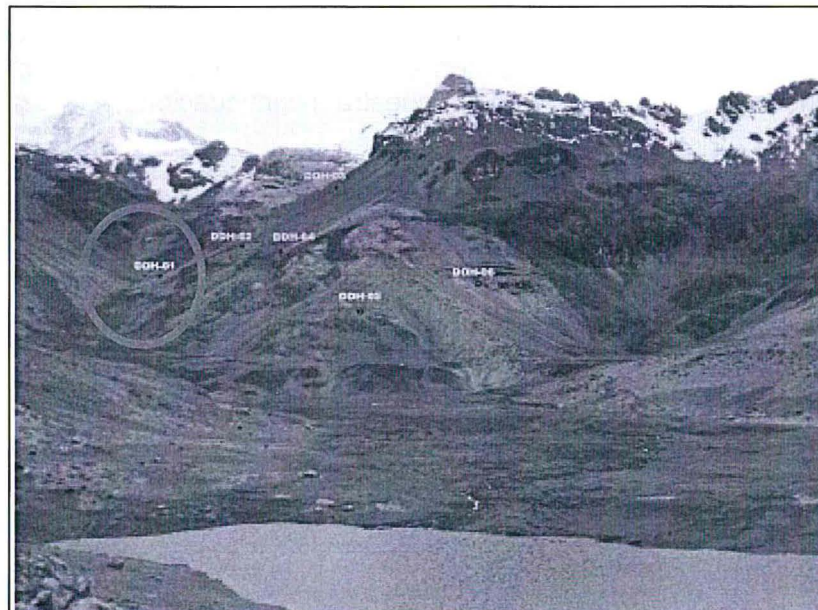
- 21. Asimismo, dicha situación se puede observar en la siguiente foto panorámica de la ubicación de la plataforma de perforación N° 1:

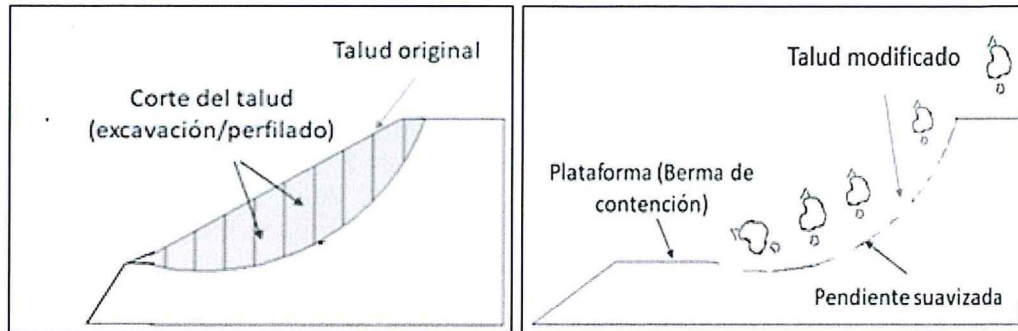
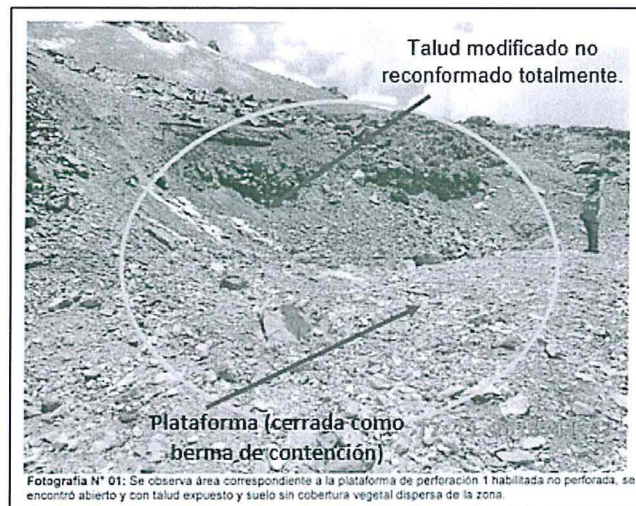
22. Siendo así, el cierre efectuado por SMC Toropunto –la no reconformación total del talud de la plataforma de perforación– tiene como resultado que el talud tenga una mayor superficie horizontal en relación a la pendiente original de la ladera, lo cual permite contener a las rocas que se desprenden de la parte superior. Lo anterior se puede apreciar en los siguientes gráficos:

23. Por lo tanto, las acciones ejecutadas por el titular minero cumplen con reestablecer en la medida de lo posible la topografía original del área de la plataforma de perforación N° 1, conforme lo establece el instrumento de gestión ambiental.
24. En ese sentido, habiéndose desvirtuado la conducta imputada en el presente procedimiento administrativo sancionador, corresponde declarar su archivo.
