Resolución Directoral N° 1420-2017-OEFA/DFSAI

Expediente N° 1803-2017-OEFA/DFSAI/PAS

EXPEDIENTE N° : 1803-2017-OEFA/DFSAI/PAS
ADMINISTRADO : PETROBRAS ENERGÍA PERÚA S.A¹ (AHORA, CNPC PERÚ S.A.)
UNIDAD FISCALIZABLE : LOTE X
UBICACIÓN : DISTRITO EL ALTO, PROVINCIA DE TALARA, DEPARTAMENTO DE PIURA
SECTOR : HIDROCARBUROS LÍQUIDOS
MATERIAS : MEDIDAS PREVENTIVAS DE IMPACTO ACONDICIONAMIENTO Y ALMACENAMIENTO DE RESIDUOS SÓLIDOS PELIGROSOS. TRATAMIENTO DE HOMOGENIZACIÓN RESPONSABILIDAD ADMINISTRATIVA MEDIDAS CORRECTIVAS ARCHIVO

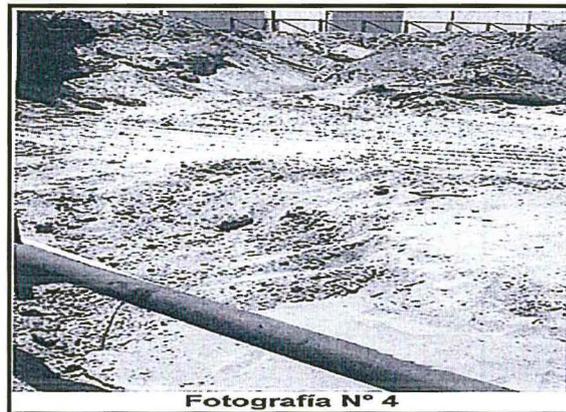
Fotografía presentada por el administrado en la carta N° PEP-APLX-228-2013 del 23 de octubre del 2013²⁵

17. Al respecto, la Dirección de Supervisión determinó que la fotografía proporcionada por el administrado no subsana el hallazgo, toda vez que, no se evidenció el retiro del suelo afectado (volumen) por las aguas residuales industriales proveniente de la Planta de Tratamiento de Crudo PIAS Carrizo, y la disposición final del material retirado²⁶.

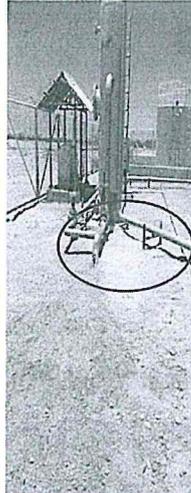
Batería CA-21	<p>Registro fotográfico, donde se evidencia una fuga de hidrocarburos en la tubería de ingreso al separador de totales de la Batería CA-21</p>	<p>Fotografía N° 18</p>

Batería CA-21	<p>Registro fotográfico, donde se evidencia una fuga de hidrocarburos en la tubería de ingreso al separador de totales de la Batería CA-21. Área afectada 1 m² (según el informe de supervisión).</p>	<p>Fotografía N° 19</p>

continuación: "BAT CA 21, remediar área de 4 mts², en tubería de ingreso a separador de totales, con FOL, fuga de línea totales"⁶⁹.

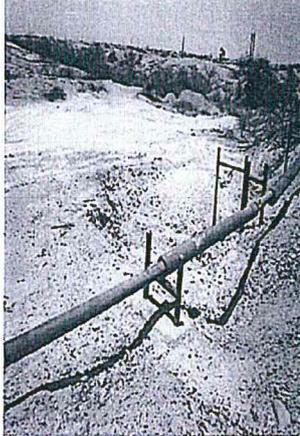
<p>En el registro fotográfico se muestra el área impactada por la fuga de hidrocarburos en la tubería 576</p>	<p>Fotografía N° 37</p>

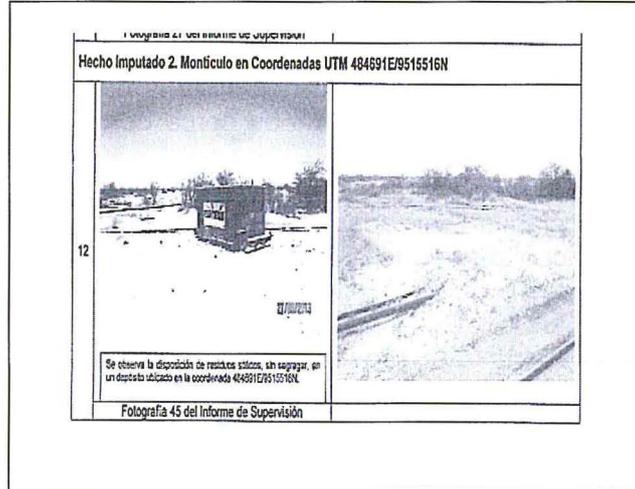
Fotografías presentadas por el administrado en su segundo escrito de descargos: Respecto al Sitio Ubicado en 484691E/9515516N¹¹⁹

149. Al respecto, de las fotografías presentadas por el administrado, se aprecia un área en el que no se encuentra el contenedor de residuos sólidos peligrosos. Sin embargo, dichas fotografías no se encuentran georreferenciadas, las mismas que no acreditan el área en el que se encontraba el contenedor detectado durante la supervisión.

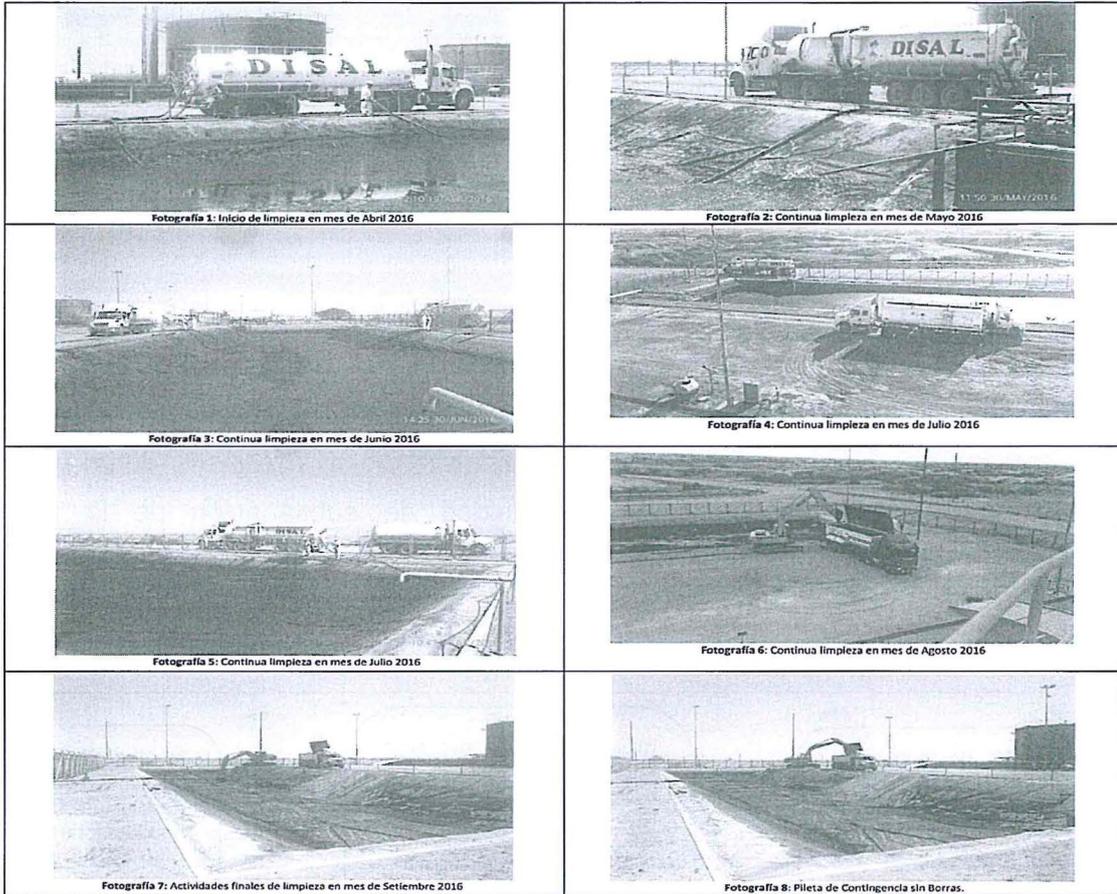
Fotografías presentadas por el administrado en su segundo escrito de descargo

206. De las fotografías presentadas por el administrado se aprecia los trabajos de limpieza en la Pileta de Contingencia en la Planta de Tratamiento de Crudo PIAS Carrizo desde el mes de abril hasta el setiembre del 2016; el mismo que concluyó con la limpieza total de Borrás en la Pileta de Contingencia en la Planta de Tratamiento de Crudo PIAS Carrizo (fotografía N° 8: Pileta de Contingencia sin Borrás).

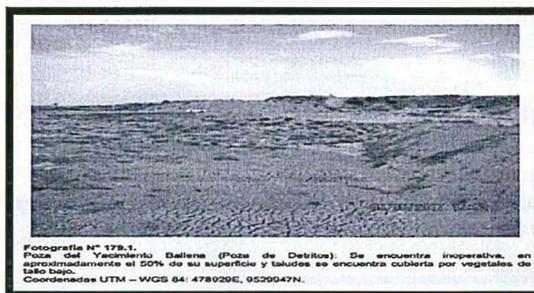
Fotografía adjunta en el Informe de Supervisión N°448-2017-OEFA/DS-HID, ubicada en el Anexo N° 3

- 227. Al respecto, al compromiso ambiental, asumido al finalizar la vida útil de la poza detritos en Ballena, se precisa que el administrado se comprometió en su instrumento de gestión ambiental aprobado, a cumplir con la propuesta de límites para suelo contaminado de la DGAAE del MEM y que el valor a considerar corresponde a 1000mg/kg. Y, en el supuesto de que estos superen los mencionados límites se procedería al tratamiento de homogenización con suelo nativos (obtenidos durante la excavación de la poza) que se ubicaría en la poza de verde. En tal sentido, lo manifestado por el administrado no desvirtúa la conducta infractora¹⁵⁰.
