**EXPEDIENTE N°** : 1911-2016-OEFA/DFSAI/PAS  
**ADMINISTRADO** : EMPRESA REGIONAL DE SERVICIO PÚBLICO DE ELECTRICIDAD DEL ORIENTE S.A. - ELECTRO ORIENTE<sup>1</sup>  
**UNIDADES AMBIENTAL** : CENTRALES TERMOELÉCTRICAS IQUITOS Y NAUTA  
**UBICACIÓN** : DISTRITOS DE IQUITOS Y NAUTA, PROVINCIAS DE MAYNAS Y LORETO, DEPARTAMENTO DE LORETO  
**SECTOR** : ENERGÍA  
**MATERIA** : RESPONSABILIDAD  
MEDIDAS ADMINISTRATIVAS  
ARCHIVO

**SUMILLA:** *Se declara la existencia de responsabilidad administrativa de la Empresa Regional de Servicio Público de Electricidad del Oriente S.A. – Electro Oriente al haberse acreditado la comisión de los siguientes hechos:*

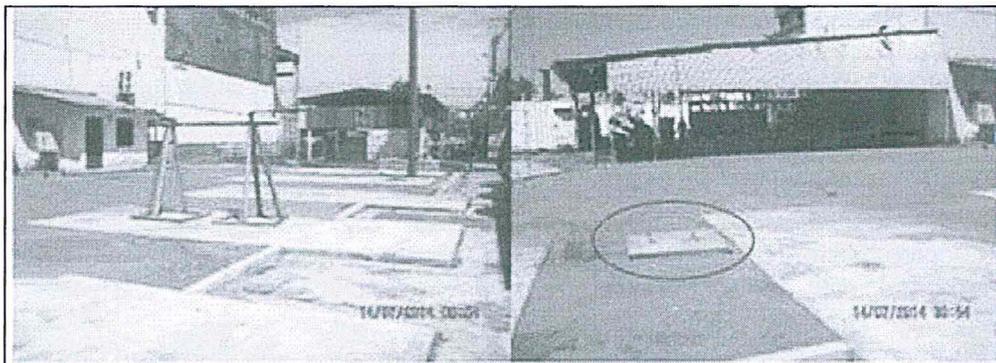
Fotografía 01 – Losas de concreto

- 129. Al respecto corresponde indicar que durante la Supervisión Regular – Julio 2014 se observaron las losas de concreto y el dique de contención vacías, sin la presencia alguna de grupos electrógenos, es decir, las instalaciones no eran utilizadas a dicha fecha para albergar nuevos equipos generadores, conforme se aprecia a continuación:

El 14 de julio del presente se pudo observar que las losas de concreto no fueron demolidas como se menciona en el plan de abandono y también se mantienen la instalación de puesta a tierra.

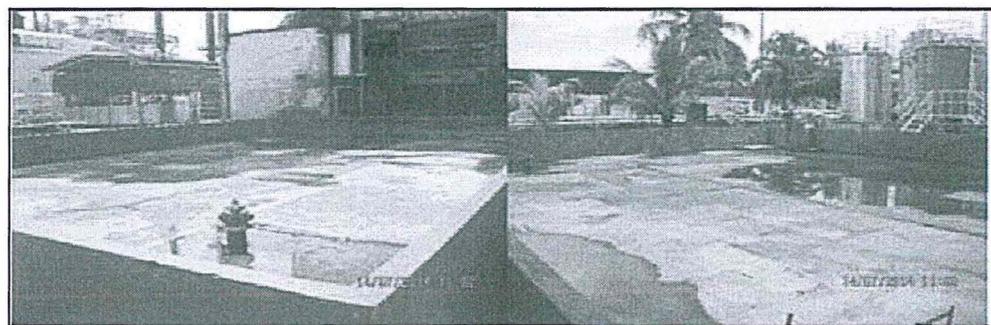
Fotografía 02– Dique de contención

El 14 de julio del presente se pudo observar que la infraestructura del dique de contención no fue demolida como se menciona en el plan de abandono.

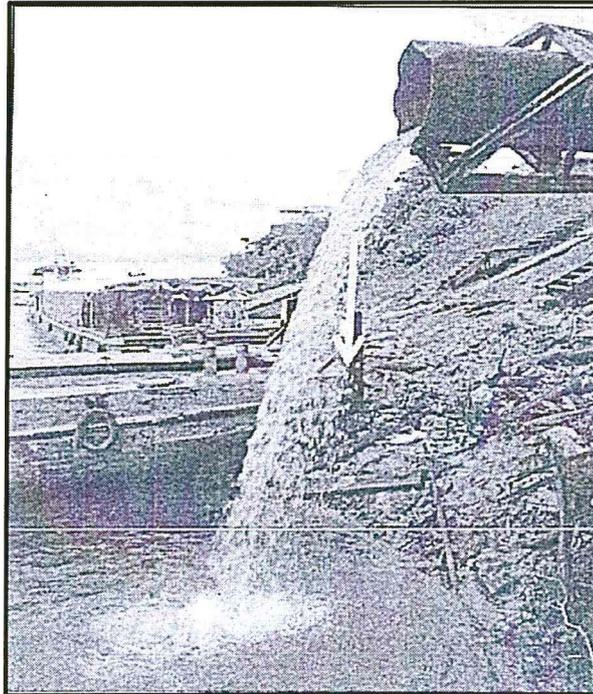
169. Asimismo, la empresa envió la siguiente fotografía en la que se aprecia el punto donde se habría tomado la medida para evaluar el parámetro de STT:

- 170. En efecto, la toma de la muestra para el monitoreo de efluentes debe ser tomada en el punto de la descarga<sup>49</sup>, en este caso la toma de muestra debe realizarse en las tuberías donde la empresa descarga sus efluentes al río Itaya.
- 171. En ese orden de ideas y contrariamente a lo alegado por la empresa, de la revisión de los resultados de los monitoreos se aprecia que el análisis de los parámetros se ha realizado correctamente en el punto de monitoreo correspondiente a la emisión del efluente, es decir, en el punto de la descarga, conforme se aprecia a continuación:

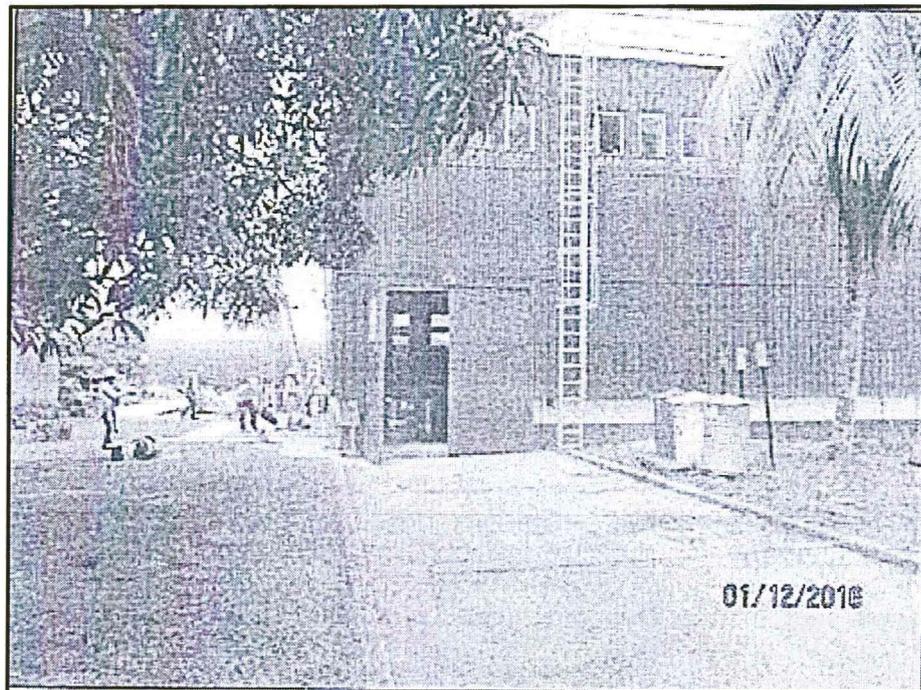
190. Electro Oriente alega que la situación observada en setiembre del 2014 ocurrió pues en ese momento se desarrollaban acciones de retiro de material de desuso ubicados al interior de la planta de tratamiento para su traslado al interior del almacén temporal Skoda.
191. Asimismo, Electro Oriente ha señalado que en la actualidad la conducta ha sido corregida, para acreditar lo señalado, anexa la siguiente fotografía donde se aprecia el área libre de residuos:

192. De acuerdo a las pruebas antes señaladas, se aprecia que Electro Oriente realizó la limpieza del área al 1 de diciembre del 2016 por lo que ha corregido la conducta infractora antes del inicio del presente procedimiento administrativo sancionador (9 de enero del 2017).

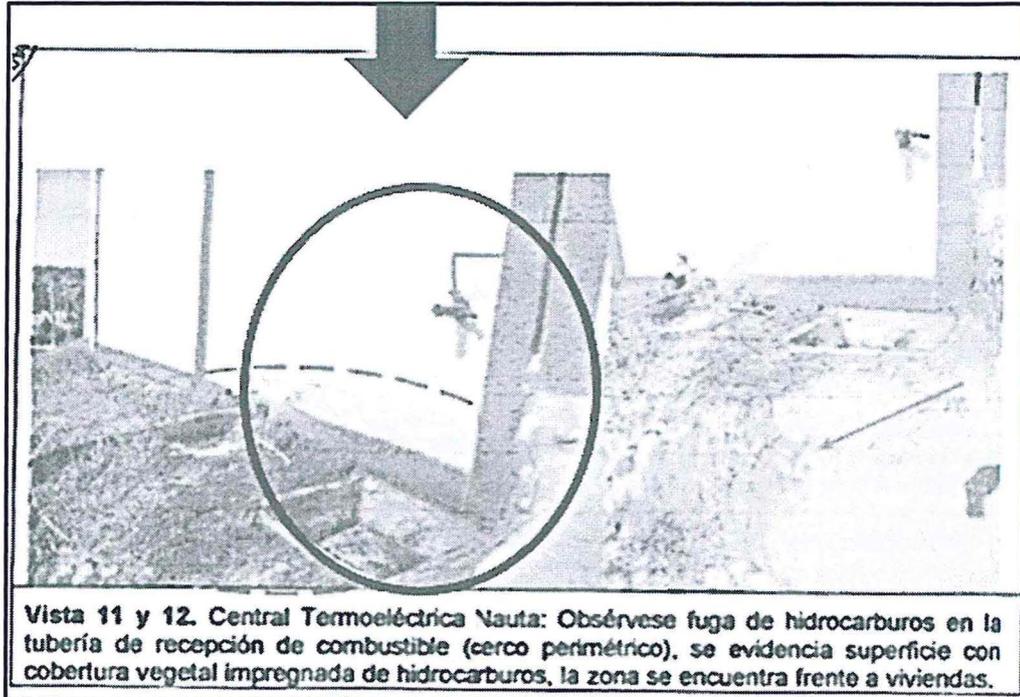
202. Asimismo el Informe de Supervisión señala que se han evidenciado fugas de hidrocarburos en la tubería de recepción de combustible, conforme se observa a continuación:

203. Al respecto, en la CT Nauta se detectó una tubería usada para la recepción de las descargas de combustible de cisternas, quiere decir que las cisternas se conectaban con la tubería mediante una manguera y seguidamente descargaban el combustible hacia un tanque interno, esta actividad produjo el derrame de combustible afectando al suelo sin protección.

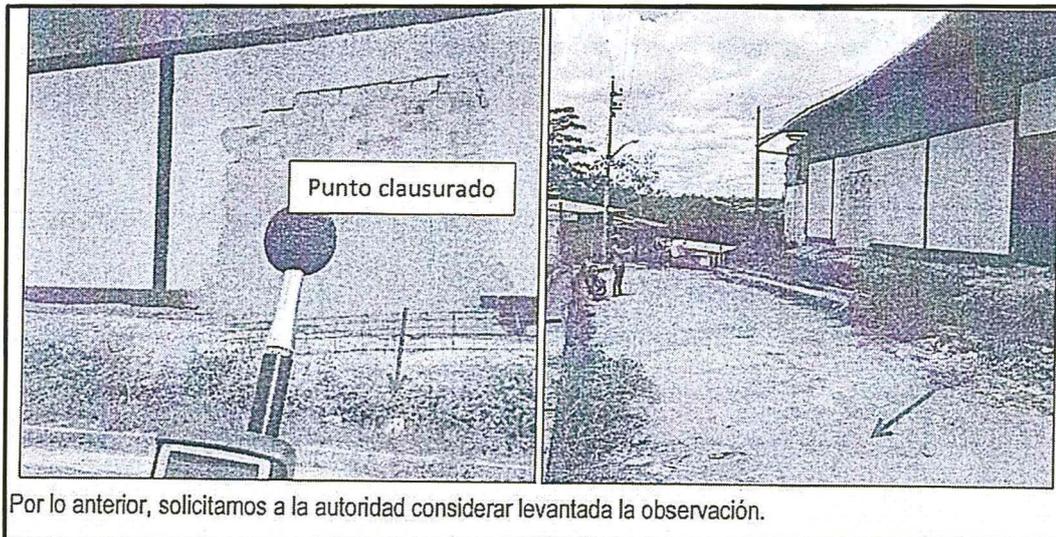
209. Electro Oriente alega que en la actualidad el punto de descarga está anulado y que la descarga se realiza dentro de las instalaciones es decir para la descarga de combustible el camión cisterna ingresa a las instalaciones de la C.T. Nauta.
210. Para acreditar ello, remite las siguientes fotografías que dan cuenta del estado actual de las instalaciones.

211. Al respecto, se acredita que a la fecha la empresa ha clausurado la tubería de recepción de combustible y en la actualidad la conducta infractora no subsiste. Por lo que en cumplimiento de lo dispuesto en el Numeral 2.2. del Artículo 2° de las Normas reglamentarias que facilitan la aplicación de lo establecido en el Artículo 19° de la Ley N° 30230 - Ley que establece medidas tributarias, simplificación de procedimientos y permisos para la promoción y dinamización de la inversión en el país, aprobadas mediante Resolución de Consejo Directivo N° 026-2014-OEFA/CD, no corresponde dictar medidas correctivas al respecto.

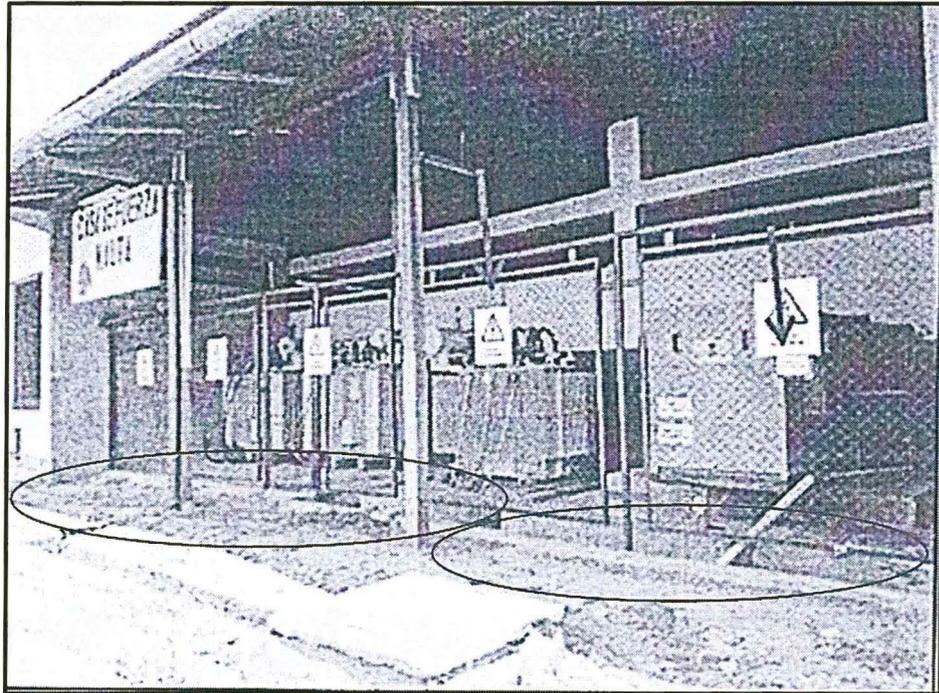
221. Electro Oriente, señaló en sus descargos que en la actualidad se ha colocado un canal cerrado para la contención de posibles derrames de aceite dieléctrico. Conforme se aprecia a continuación:

222. Al respecto, cabe señalar que la empresa señala que la construcción del canal cerrado se realizó antes del inicio del presente procedimiento administrativo sancionador; sin embargo, de la revisión de los medios probatorios obrantes en el expediente no existe información que acredite lo señalado.
223. Al respecto, se observa que a la fecha la empresa ha corregido la conducta infractora. Por lo que en cumplimiento de lo dispuesto en el Numeral 2.2. del Artículo 2° de las Normas reglamentarias que facilitan la aplicación de lo establecido en el Artículo 19° de la Ley N° 30230 - Ley que establece medidas tributarias, simplificación de procedimientos y permisos para la promoción y dinamización de la inversión en el país, aprobadas mediante Resolución de Consejo Directivo N° 026-2014-OEFA/CD, no corresponde dictar medidas correctivas al respecto.

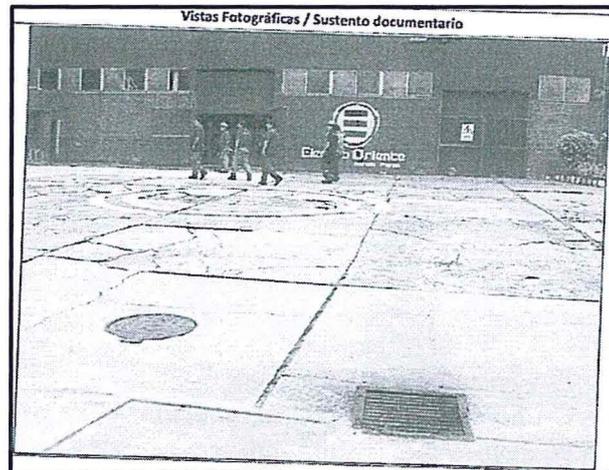
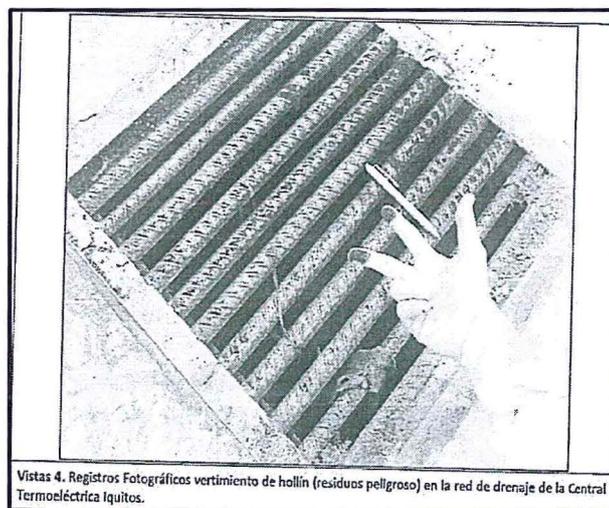
226. Al respecto, el Informe de Supervisión N° 040-2013-OEFA/DS-ELE señala que el hollín es vertido a la red de drenaje de efluentes en el punto que colecta las aguas de lluvia (pluviales). Agrega que el hollín es un residuo peligroso generado por la combustión de combustibles y como tal debe ser tratado de acuerdo a lo dispuesto en el Reglamento de la Ley de Residuos Sólidos.

227. Lo antes señalado se advierte de las siguientes fotografías, donde se aprecia la presencia de hollín<sup>55</sup> entre las rejillas del colector de agua de lluvias:

El hollín es producto de la combustión incompleta de materiales tales como madera, carbón, combustible diésel; entre otros y contienen hidrocarburos sin quemar además de óxidos y sulfatos

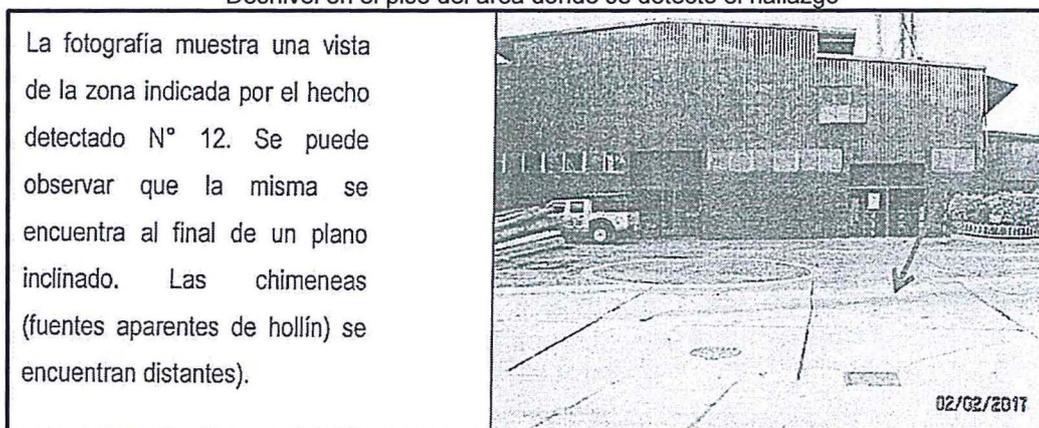
Desnivel en el piso del área donde se detectó el hallazgo

237. Del mismo modo, señala que la ubicación de la rejilla -en plano inclinado- favorece la acumulación de polvo e incluso el óxido producido por la humedad puede tornarse oscuro y causar la condición observada durante la supervisión, conforme se aprecia a continuación:

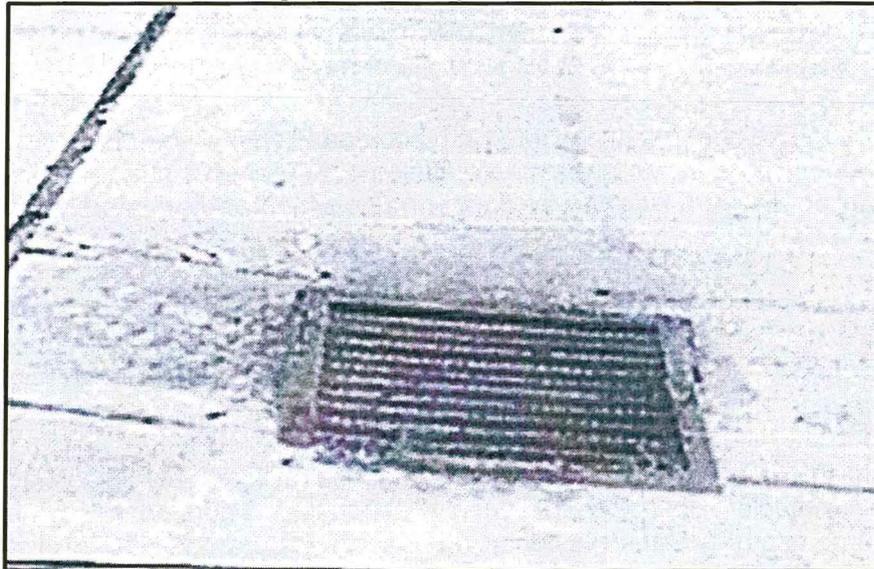
## Vista fotográfica de la Supervisión Especial 2013

240. Al respecto, se desestima lo alegado por la empresa, toda vez que el hollín de color negro detectado por la Dirección de Supervisión, se encuentra focalizado en las rejillas del colector pluvial, lo que da cuenta de la concentración del elemento en dicho componente.

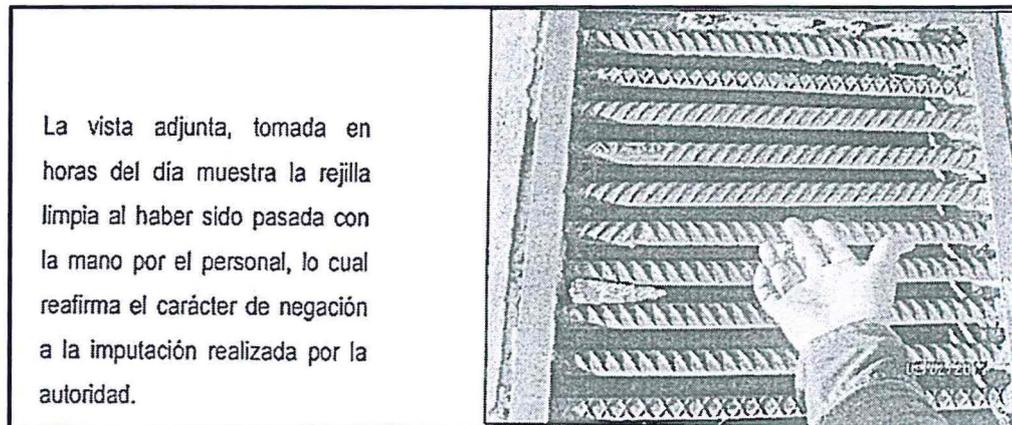
246. Electro Oriente envió una (1) fotografía actual donde se aprecia la rejilla en cuestión, la cual se encuentra limpia y sin la presencia de hollín, de acuerdo a lo señalado por la empresa la fotografía se tomó en el día y un trabajador de la empresa habría verificado manualmente el estado de la misma, conforme se aprecia a continuación:

247. En ese sentido de los medios probatorios obrantes se aprecia que la conducta fue corregida antes del inicio del presente procedimiento administrativo sancionador (9 de enero del 2017). Por lo que corresponde evaluar en el presente caso, si resulta aplicable el Artículo 236-A de la Ley N° 27444, Ley Procedimiento Administrativo General modificada por el Decreto Legislativo N° 1272, el cual dispone que constituye un eximente de responsabilidad la subsanación voluntaria por parte del posible sancionado del acto u omisión imputado como constitutivo de infracción administrativa, siempre que se realice **con anterioridad a la notificación de la imputación de cargos**.
