Resolución Directoral N° 1659-2017-OEFA/DFSAI

Expediente N° 380-2015-OEFA/DFSAI/PAS

EXPEDIENTE N° : 380-2015-OEFA/DFSAI/PAS
ADMINISTRADO : TRANSPORTADORA DE GAS DEL PERÚ S.A.¹
UNIDAD FISCALIZABLE : KP 183+644 DEL POLIDUCTO DEL SISTEMA DE TRANSPORTE POR DUCTOS DE GAS NATURAL Y LÍQUIDOS DE GAS NATURAL
UBICACIÓN : DISTRITO DE ANCO (HUAYRAPATA), PROVINCIA DE LA MAR, DEPARTAMENTO DE AYACUCHO
SECTOR : GAS NATURAL
MATERIAS : IMPACTOS AMBIENTALES NEGATIVOS
RESPONSABILIDAD ADMINISTRATIVA
MEDIDAS CORRECTIVAS
REGISTRO DE ACTOS ADMINISTRATIVO

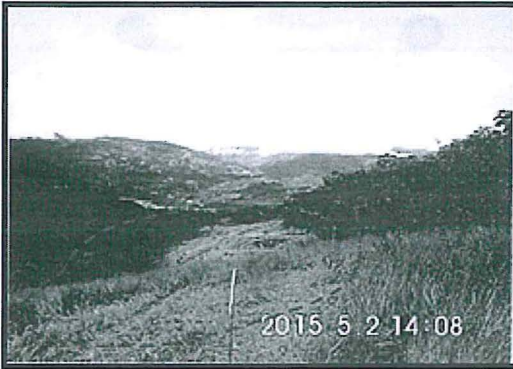
Foto N° 4: Vista Panorámica del KP 183+644 y DDV afectado, la misma que se ha construido sobre ladera. El LGN drena hacia la quebrada Qachqarumi luego a la quebrada Huesyrapata que discurre casi paralelo al DDV. La línea roja punteada demarca la zona afectada por el derrame de LGN (4080 m²)
Coordenadas UTM: 0656041E, 8570198N

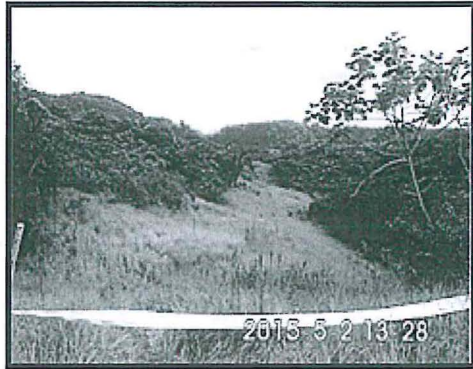
Foto N° 05: KP 185+644 hacia mayores (Flujo hacia Pisco)
Se observa la pendiente del DDV.
Foto tomada desde las coordenada UTM, WGS84: 0656041E, 8570198N

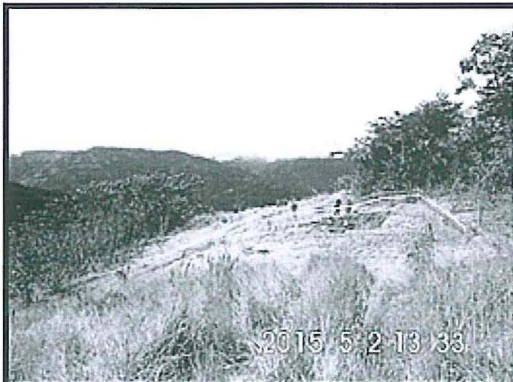
Foto N° 6: KP 183+644 DDV ha sido afectada por el derrame de LGN, la vegetación ha cambiado de color verde a amarillo que evidencia su afectación. El día 1 de mayo del 2015, las emisiones de vapores fueron bastante fuertes e insoportables, para el día 2 de mayo del 2015, los olores en la zona se redujo bastante. El área afectada 4080m²
Coordenada UTM WGS84: 0656041E, 8570198N

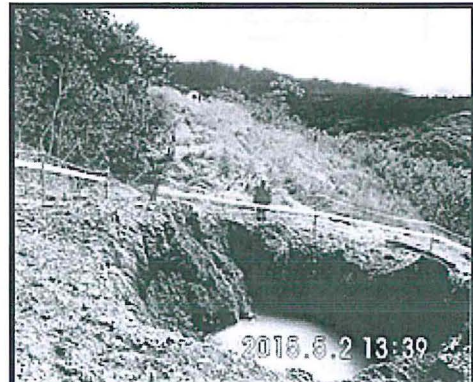
Foto N° 7: KP 183+644 cráter de 5m de diámetro formado por la falla del ducto. Se observa el LGN en un nivel por sobre encima del ducto de 14°. De esta manera el ducto no es posible de observar. Los trabajos de reparación de la sección de ducto dañado se afectarán a partir del día 03.05.2015. (Coordenada UTM WGS84: 0656041E, 8570198N)

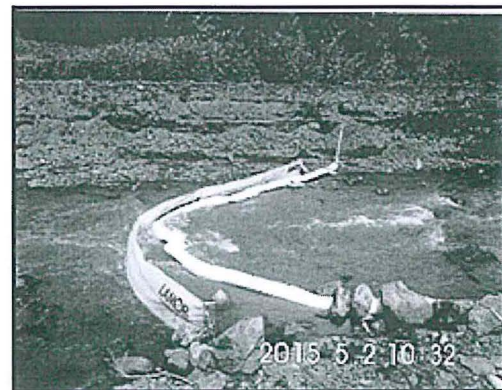
Foto N° 22: Quebrada Kintipiri Zona de control 1B A de acuerdo al Plan de Contingencias. Detalle de la instalación de barrera de contención y chorizo oleofílica con el objeto de recuperar el LGN sobre el cuerpo de agua. Coordenada UTM sistema WGS84: 0658512E, 8570915N.

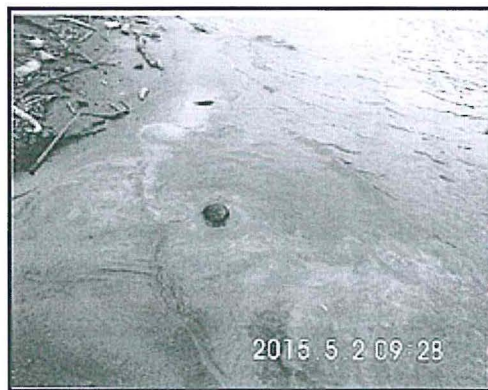
Foto N° 27: Río Apurímac, detalle de la iridiscencia observada.
Coordenada UTM sistema WGS84: 0659038E, 8570975N.

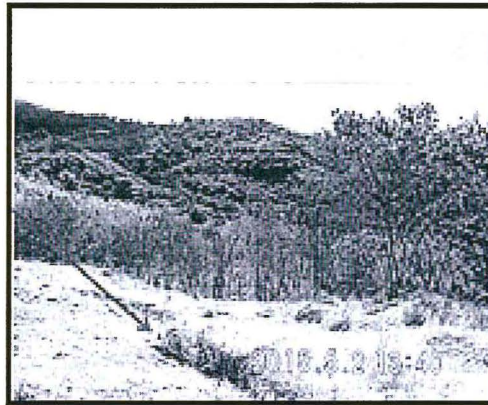
Foto N° 08: Detalle del área afectada sobre el DDV. Vegetación quemada per el derrame de LGM. Grandes grietas longitudinales y escarpes evidencian la emisión de obras de control de erosión y medidas geotécnicas para estabilizar los taludes y laderas en el DDV. Coordenada UTM WGS84: 0656041E, 8570198N

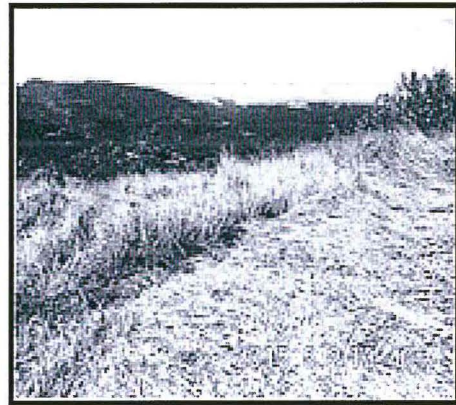
Foto N° 08: Detalle del área afectada sobre el DDV. Vegetación quemada per el derrame de LGM. Coordenada UTM WGS84: 0656041E, 8570198N

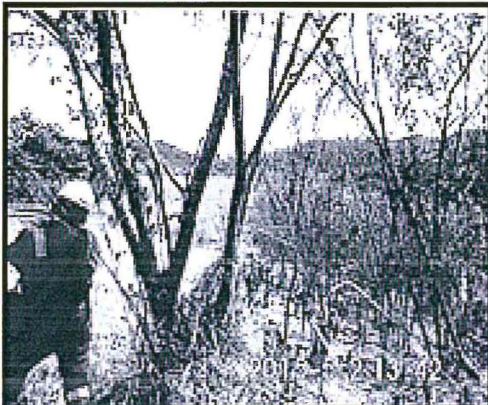
Foto N° 10: Detalle del área afectada sobre el DDV. Vegetación quemada per el derrame de LGM. Coordenada UTM sistema WGS84: 0656041E, 8570198N

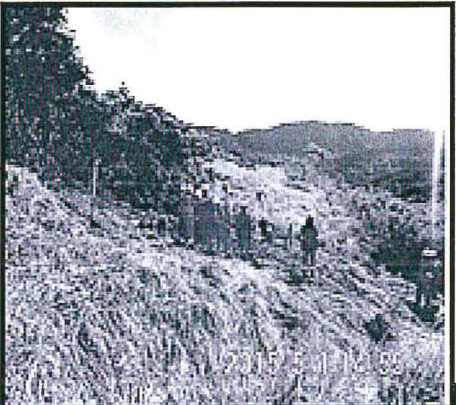
Foto N° 11: Detalle del área afectada sobre el DDV. Vegetación quemada per el derrame de LGM. Coordenada UTM sistema WGS84: 0656041E, 8570198N

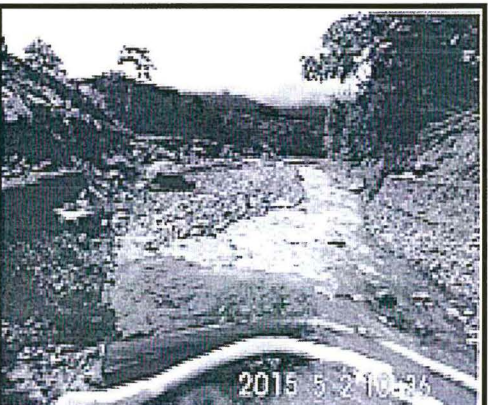
Foto N° 20: Quebrada Gijlajj. Zona de control 19 A de acuerdo al Plan de Contingencias. Detalle de la instalación de barrera de contención y charizo gijlajj con el objeto de recuperar el LGM sobre el cuerpo de agua. Coordenada UTM sistema WGS84: 0658512E, 8570915N

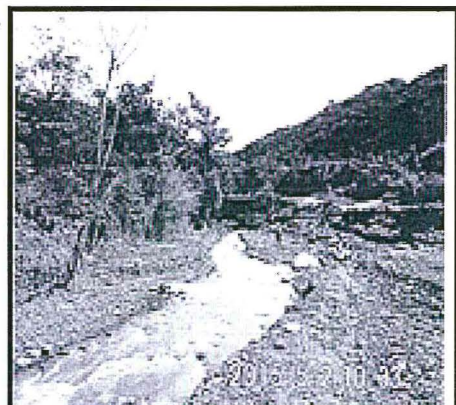
Foto N° 21: Quebrada Gijlajj. Zona de control 19 A de acuerdo al Plan de Contingencias. Detalle de la instalación de barrera de contención y charzo gijlajj con el objeto de recuperar el LGM sobre el cuerpo de agua. Coordenada UTM sistema WGS84: 0658512E, 8570915N

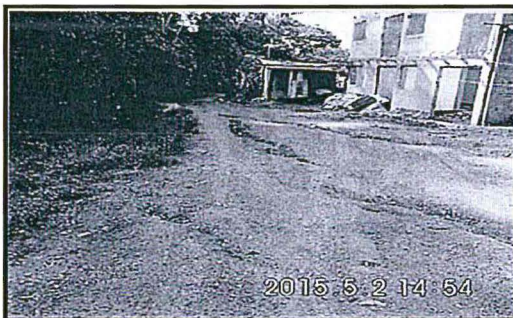
Foto N° 02: Acceso inicial al punto de falla del ducto de LGN. Sobre el acceso se observa grandes grietas que atraviesan el ancho del acceso. Coordenada UTM (WGS84): 656078E, 8569061N

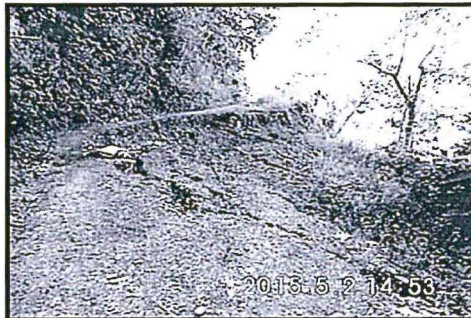
Foto N° 03: Tramo de acceso, se observa asentamiento de la pista de acceso. En esta medida se evidencia inestabilidad en los suelos de la zona. Se evidencia la omisión de obras de control de erosión y medidas geotécnicas para estabilizar los taludes y laderas en los accesos de DDV

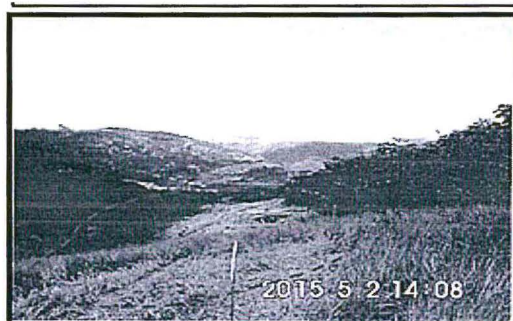
Foto N° 04: Vista Panorámica del KP 183+644 y DDV afectado, la misma que se ha construido sobre laderas. El LGN drena hacia la quebrada Qachasrumi luego a la quebrada Huayrapata que discurre casi paralelo al DDV. La línea roja punteada demarca la zona afectada por el derrame de LGN (4080m²). Coordenada UTM: 0656041E, 8570198N

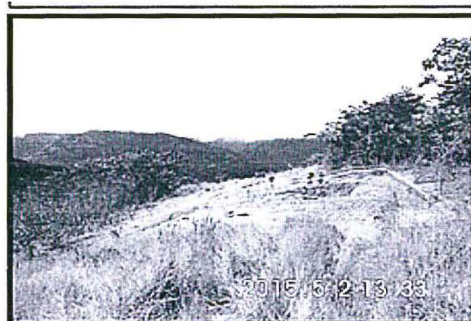
Foto N° 06: KP 183+644 DDV ha sido afectada por el derrame de LGN, la vegetación ha cambiado de color verde a amarillo que evidencia su afectación. El día 1 de mayo del 2015, las emisiones de vapores fueron bastante fuertes e insoportables, para el día 2 de mayo del 2015, los olores en la zona se redujo bastante. El área afectada 4080 m² Coordenada UTM sistema WGS84: 0656041E, 8570198N

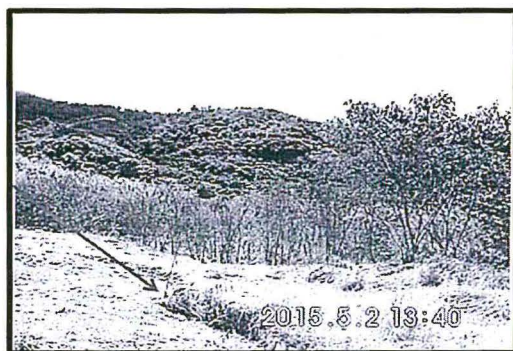
Foto N° 08: Detalle del área afectada sobre el DDV. Vegetación quemada por el derrame de LGN. Grandes grietas longitudinales y escarpes evidencian la omisión de obras de control de erosión y medidas geotécnicas para estabilizar los taludes y laderas en el DDV. Coordenada UTM sistema WGS84: 0656041E, 8570198N

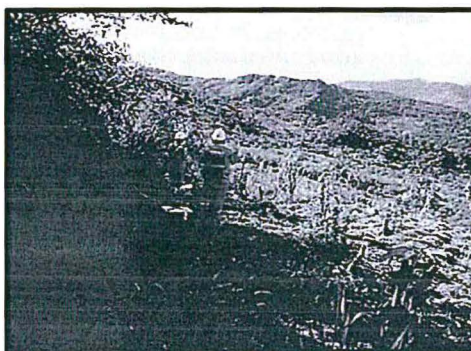
Foto N° 12: Chacra de maíz adyacente a la zona afectada por el derrame. Áreas adyacentes al DDV, presentan abundantes grietas que evidencian la inestabilidad de la zona la misma que debió ser controlada mediante obras de control de erosión y medidas geotécnicas para estabilizar los taludes y laderas en la zona. Coordenada UTM sistema WGS84: 656074E/8570284N

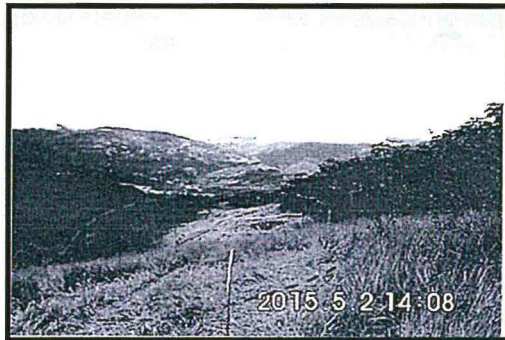
79. Asimismo, se observa en la fotografía N° 4 del Informe de Supervisión⁶⁰, el impacto negativo en la flora de la zona correspondiente al DdV, ya que en la vista panorámica de la mencionada fotográfica se observa la cobertura vegetal amarillenta, correspondiente a la vegetación herbácea y arbustiva quemada por los LGN, y por otro lado, se observa el área colindante a la zona del derrame, que no ha sido afectada con vegetación verdosa en estado natural.

Foto N° 4: Vista Panorámica del KP 183+644 y DDV afectado, la misma que se ha construido sobre ladera. El LGN drena hacia la quebrada Qachqarumi luego a la quebrada Huayrapata que discurre casi paralelo al DDV. La línea roja punteada demarca la zona afectada por el derrame de LGN (4080 m²)
Coordenadas UTM: 0656041E, 8570198N

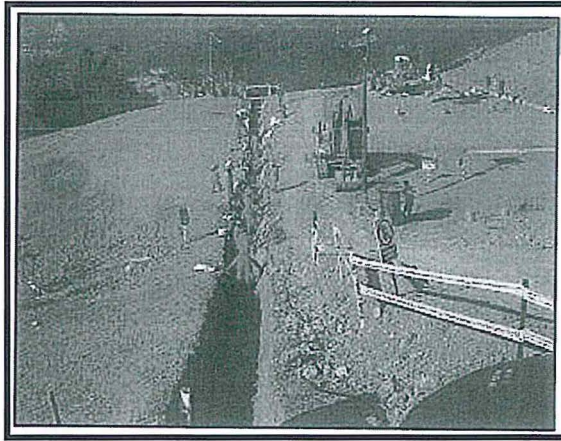
Figura 1. Trabajos de ejecución de obras de control de erosión (Canal colector) Fecha: 11/04/2016; Coordenadas UTM WGS84 ; 656040 E, 8570175 N.

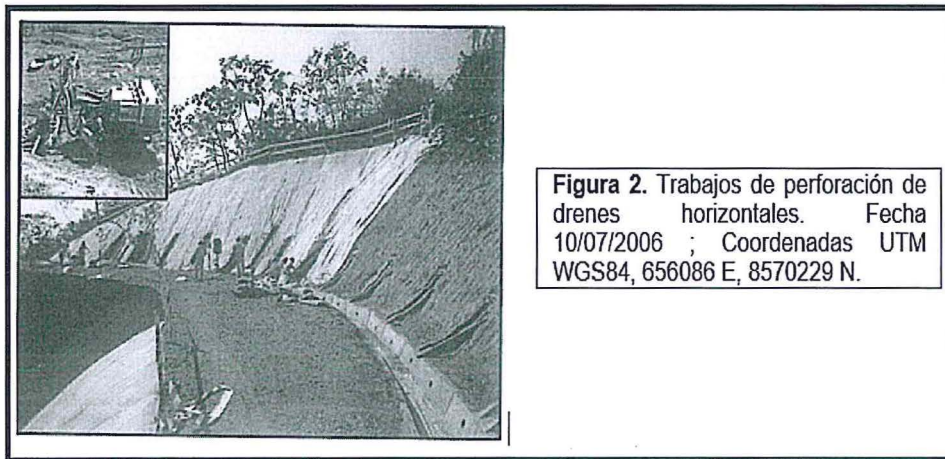
Figura 2. Trabajos de perforación de drenes horizontales. Fecha 10/07/2006 ; Coordenadas UTM WGS84, 656086 E, 8570229 N.

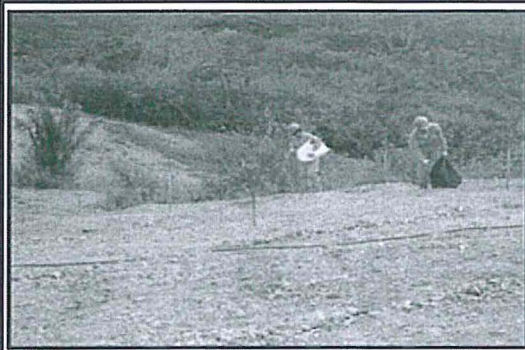
Foto 5. Proceso de remediación de suelos en las canchas de volatilización. Fecha: 06/05/2016.

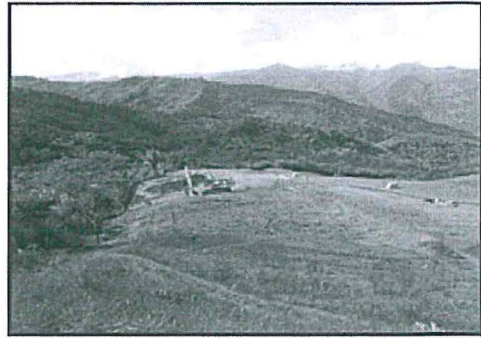
Foto 6. Proceso de reconformación del área de trabajo. Fecha: 16/05/2016.

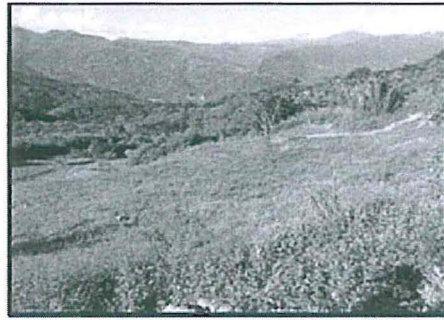
Foto 7. Proceso de reconformación del área de trabajo. Fecha: 25/06/2016.

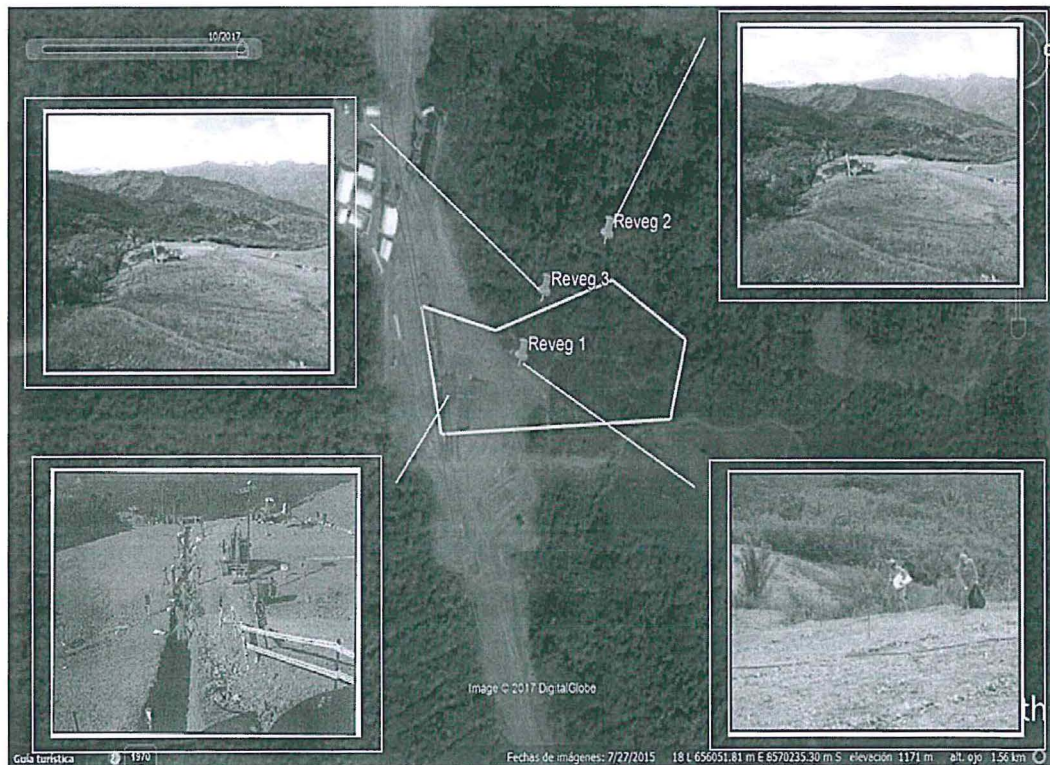
Vista satelital que evidencia que el área afectada por el derrame de LGN no se encuentra revegetada

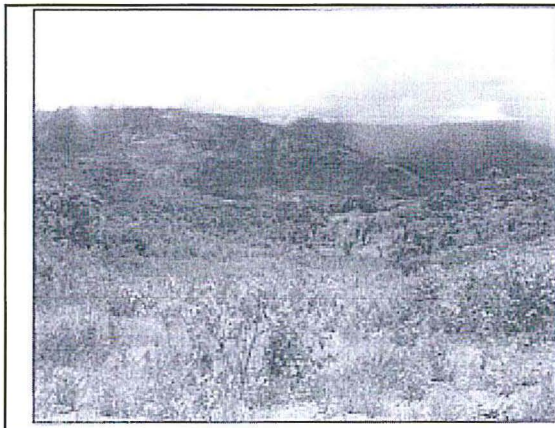
Fotografía N° 1. Estado de la revegetación en la zona del Kp 183+644.
 Coordenadas UTM (WGS84): 8570257.57 N, 656082.77 E.

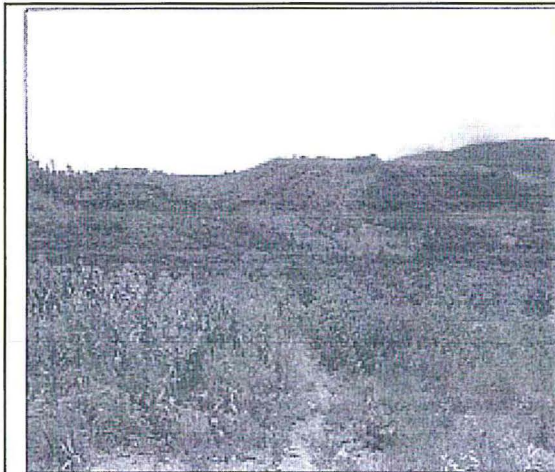
Fotografía N° 02. Estado de la revegetación en la zona del Kp 183+644.
 Coordenadas UTM (WGS84): 8570266.21 N, 656021.11 E.

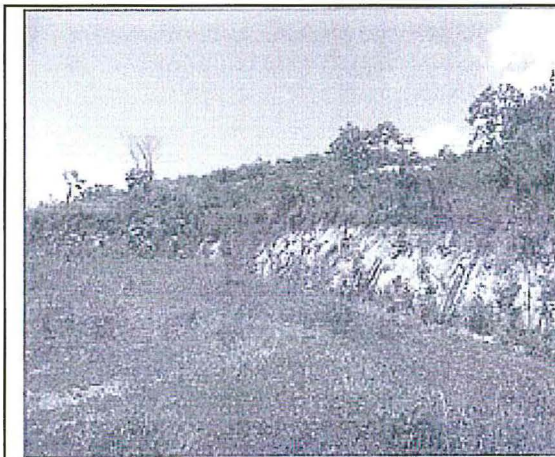
Fotografía N° 03. Estado de la revegetación en la zona del Kp 183+644.
 Coordenadas UTM (WGS84): 8570222.80 N, 656048.89 E.

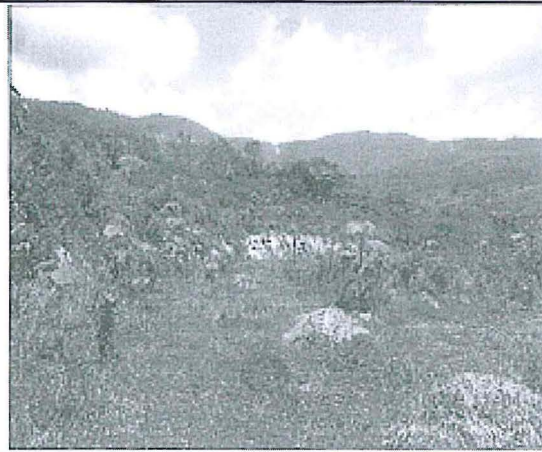
Fotografía N° 04. Estado de la revegetación en la zona del Kp 183+644.

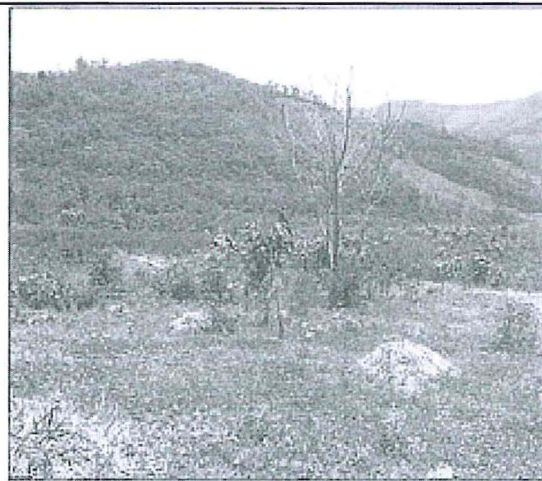
Fotografía N° 05. Estado de la revegetación en la zona del Kp 183+644.

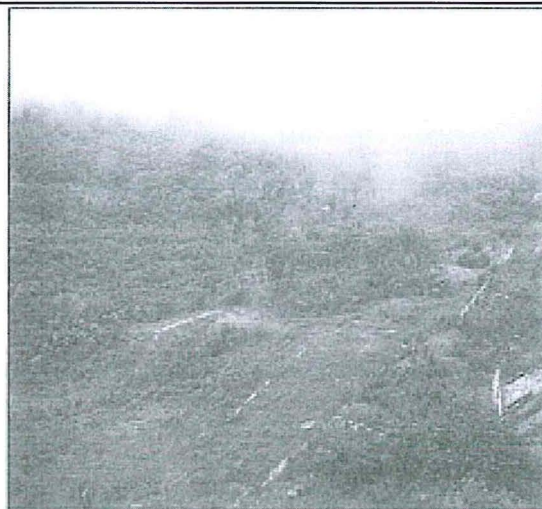
Fotografía N° 06. Vista aérea de la zona del evento Kp 183+644.
