EXPEDIENTE N° : 1993-2016-OEFA/DFSAI/PAS
ADMINISTRADO : REPSOL EXPLORACIÓN PERÚ SUCURSAL DEL PERÚ
UNIDAD AMBIENTAL : LOTE 57
UBICACIÓN : PROVINCIA DE SATIPO, DEPARTAMENTO DE JUNIN
PROVINCIA DE ATALAYA, DEPARTAMENTO DE UCAYALI
PROVINCIA DE LA CONVENCION, DEPARTAMENTO DE CUSCO
SECTOR : GAS NATURAL
MATERIA : LÍMITES MÁXIMOS PERMISIBLES
ARCHIVO

SUMILLA: *Se declara la existencia de responsabilidad administrativa de Repsol Exploración Perú – Sucursal del Perú, al haberse acreditado la comisión de las siguientes infracciones:*

Lima, 27 de marzo del 2017

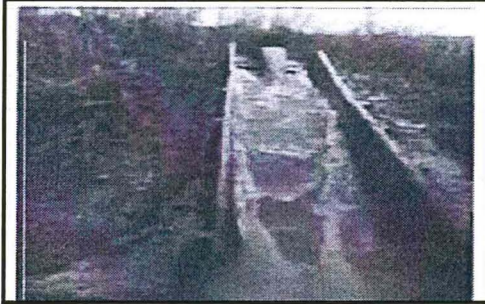
Fecha del hallazgo detectado	Acciones ejecutadas por Repsol	Evidencia fotográfica presentada por el administrado	Fecha de ejecución	Documento de presentación
Visita de supervisión realizada del 13 al 16 de agosto del 2013	<p>Plataforma Mashira</p> <p>(Coordenadas UTM: 663 035 E y 8 741 219 N)</p> <p>Realizó cortacorrientes a lo largo de toda la zona de celdas con apoyo de una excavadora. Perfiló el canal natural de conducción que se tiene formado al costado de la trinchera.</p> <p>Adicionalmente, instaló desarenadores cada 5 metros y colocó una caja de sedimentación al final del canal.</p>

<p>Canal para curso de agua</p>

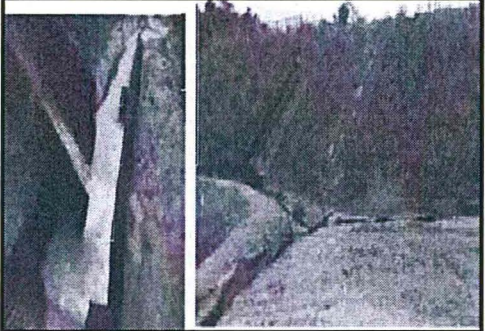
<p>Caja sedimentadora</p>	29 y 31 de marzo del 2016	Carta N° GG-516-16 presentada el 25 de octubre del 2016 (Escrito con registro N° 073091)
	<p>Plataforma Mashira</p> <p>(Coordenadas UTM: 663 222 E y 8 741 253 N)</p> <p>Realizó cortacorrientes a lo largo de toda la zona de celdas, con apoyo de una excavadora y perfiló el canal que se tiene formado al costado de la trinchera.</p> <p>Adicionalmente instaló desarenadores cada 5 metros y colocó una caja de sedimentación al final del canal.</p>

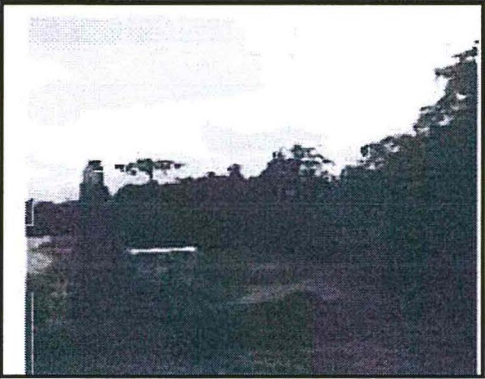
<p>Perfilado de terreno</p>

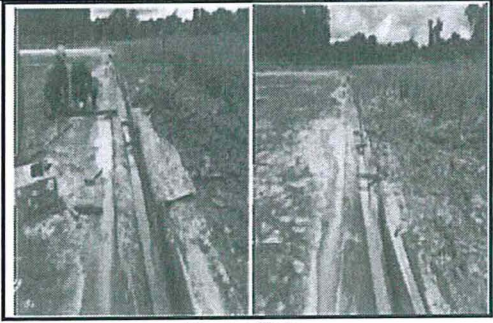
<p style="text-align: center;">Tramo Este</p>

Instalación de desarenadores		
Visita de supervisión realizada del 13 al 16 de agosto del 2013	<p>Locación Mapi</p> <p>(Coordenadas UTM: 655 703 E y 8 735 711 N / Coordenadas UTM: 655 750 E y 8 735 683 N).</p> <p>Tramo Este: Realizó el levantado de geomembrana para el retiro del terreno saturado y acomodó tablas internas del canal. Colocó separadores con la finalidad para tener una circulación normal de agua por los canales perimetrales de la plataforma.</p> <p>Tramo Sur: Realizó el levantamiento de la geomembrana para realizar el retiro de material saturado. Niveló la caída para evitar el emposamiento de agua en esa área.</p>

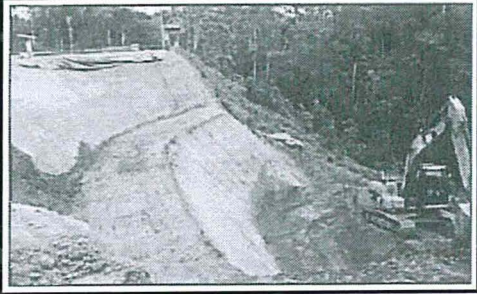
<p>Locación Sagari 4X</p> <p>(Coordenadas UTM 8735863N, 679313E Coordenadas UTM 8735828N, 679345E Coordenadas UTM 8735704N, 679204E)</p> <p>Realizó trabajos con maquinaria pesada y trabajos manuales para la limpieza del área afectada, conformación, compactación y perfilado de talud.</p> <p>Construyó manualmente gaviones con el objetivo de estabilizar el terreno, los cuales fueron colocados en el pie del talud trabajado.</p>

<p>Estabilización de los taludes con maquinaria pesada (setiembre del 2016)</p>

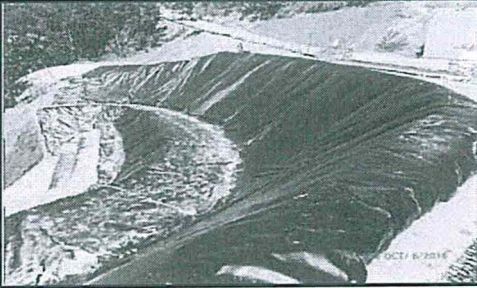
<p>Recubrimiento con geomembrana (octubre del 2016)</p>

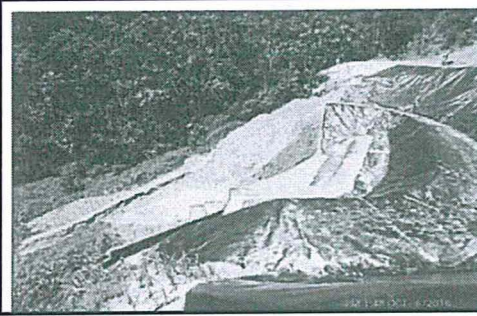
<p>Recubrimiento con geomembrana (octubre del 2016)</p>

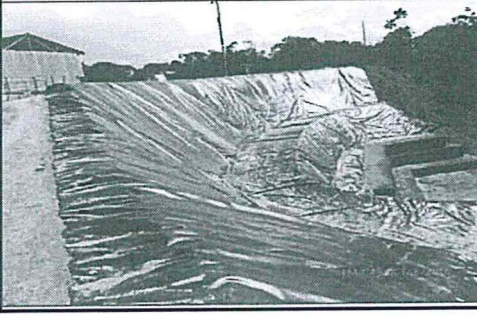
<p>Recubrimiento con geomembrana (octubre del 2016)</p>	<p>Julio, setiembre y octubre del 2016 conforme a las fechas consignadas en cada fotografía.</p>	<p>Mediante la Carta N° GG-101-16 presentada el 9 de marzo del 2016 (Escrito con registro N° 18758), Repsol remitió un cronograma de actividades.</p> <p>En el escrito de descargos, Repsol remitió fotografías, las cuales se encontraban fechadas.</p>

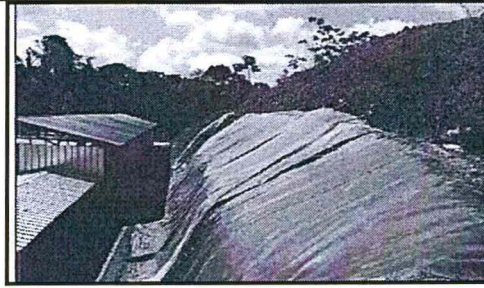
Recubrimiento con geomembrana
(octubre del 2016)

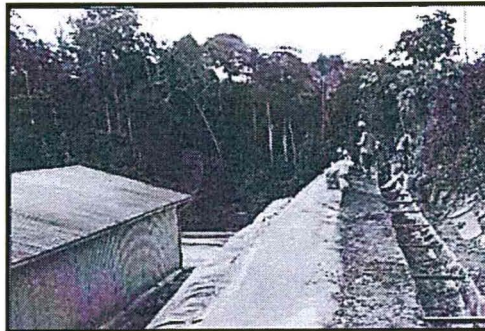
Construcción de canaleta
(octubre del 2016)

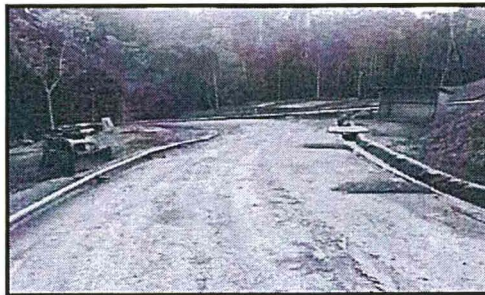
Mejoramiento de suelo
(julio del 2016)

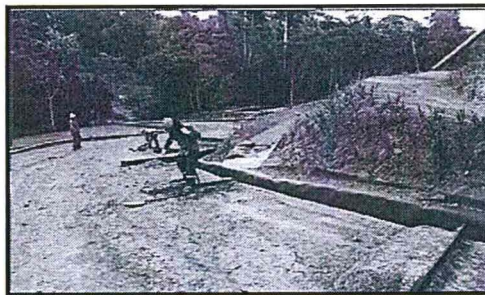
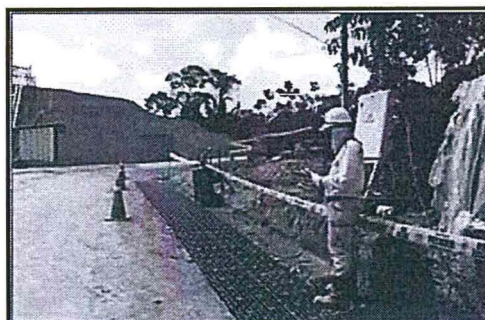
Colocación de caminería (agosto del 2016)		
--	--	--	--	--

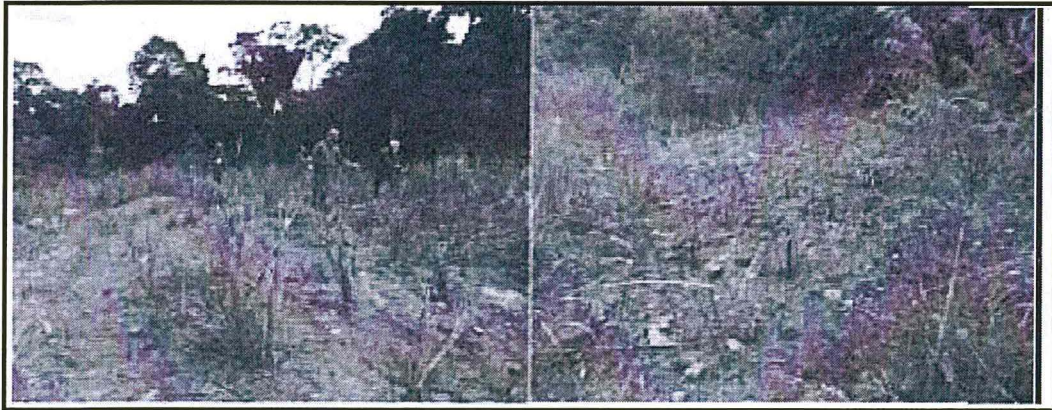
Actividades de revegetación en el suelo deforestado con un área de 50 metros cuadrados (m²)
(coordenadas UTM WGS 84: 8735600 N, 655722 E)
Fecha de ejecución: 25 de diciembre del 2015
Documento de presentación: Carta N° GG-028-16 presentada el 22 de enero del 2016

- 72. De la revisión de los documentos remitidos, se advierte que en las áreas ubicadas en las coordenadas UTM WGS 84 8735600 N, 655722 E y coordenadas UTM WGS 84 8735625 N existe la presencia de gramíneas y especies forestales, por lo que dichas zonas se encuentran provistas de cobertura vegetal.
- 73. Por lo tanto, el administrado corrigió la conducta infractora antes del inicio del PAS (30 de diciembre del 2016), toda vez que realizó las acciones de revegetación en las áreas del Lote 57 ubicadas en las coordenadas UTM WGS 84: 8735600 N, 655722 E y 8735625 N, 655709 E de acuerdo al compromiso asumido en el EIA para Prospección Sísmica y Perforación.
- 74. Ahora bien, respecto a la oportunidad de la subsanación de la misma, se muestra una línea de tiempo que evidencia la subsanación antes del inicio del procedimiento administrativo sancionador:

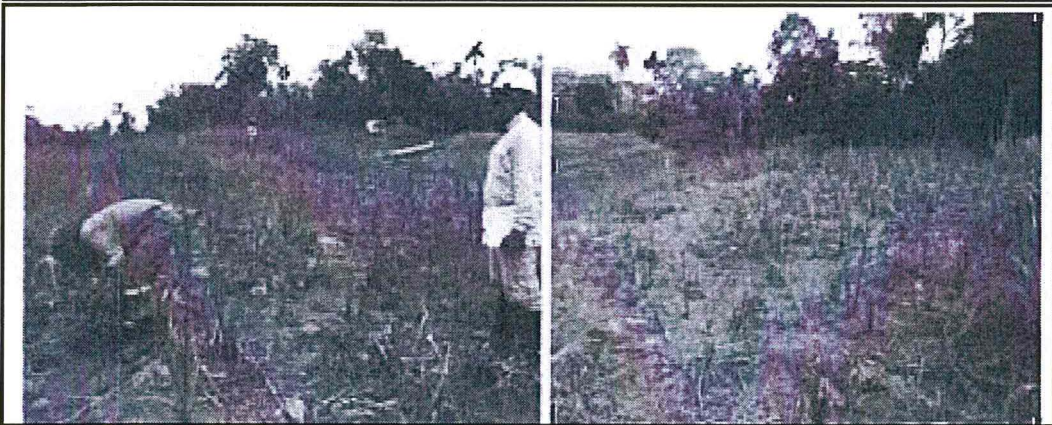
Actividades de revegetación en el suelo deforestado con un área de 100 metros cuadrados (m²) (coordenadas UTM 8735625 N, 655709 E)
 Fecha de ejecución: 25 de diciembre del 2015
 Documento de presentación: Carta N° GG-028-16 presentada el 22 de enero del 2016

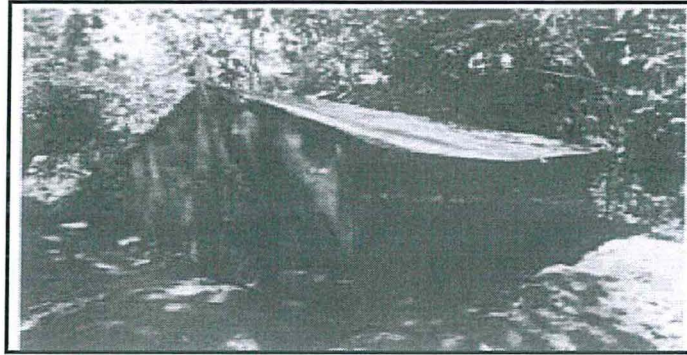
Fotografía de la poza de residuos orgánicos ubicada en la Locación Sagari

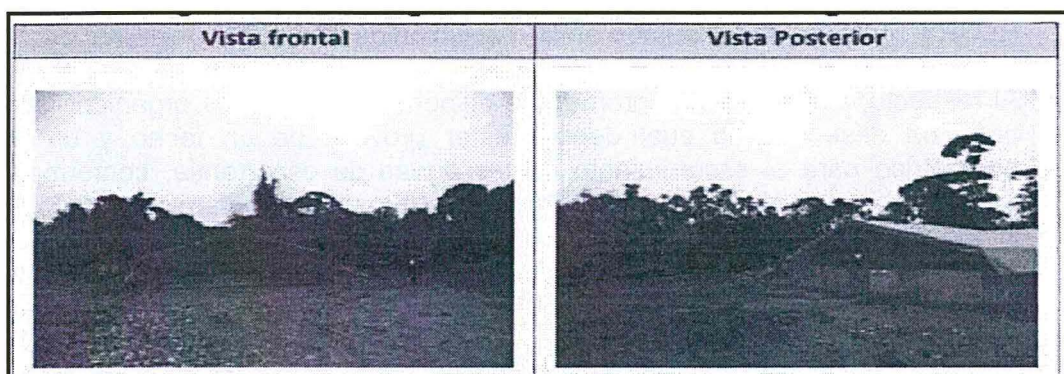
182. Al respecto, de la revisión del escrito con registro N° 038810 presentado el 29 de setiembre del 2014, se advierte que en el mes de setiembre del 2014, Repsol contó con una poza de residuos sólidos techada, cercada y contaría con un canal perimétrico de escurrimiento de aguas. Lo señalado se puede observar en las siguientes fotografías:

Fotografías de la poza de residuos orgánicos ubicada en el Campamento Base Nuevo Mundo
