EXPEDIENTE N° : 1762-2017-OEFA/DFSAI/PAS  
 ADMINISTRADO : PLUSPETROL NORTE S.A.<sup>1</sup>  
 UNIDAD FISCALIZABLE : LOTE 8  
 UBICACIÓN : DISTRITOS DE TROMPETEROS, TIGRE, URANINAS, NAUTA Y PARINARI, PROVINCIA Y DEPARTAMENTO DE LORETO  
 SECTOR : HIDROCARBUROS LÍQUIDOS  
 MATERIAS : IMPERMEABILIZACIÓN DE ÁREAS ESTANCAS  
 EXCESO DE LÍMITES MÁXIMOS PERMISIBLES  
 ALMACENAMIENTO DE PRODUCTOS QUÍMICOS  
 PLAN DE ABANDONO  
 PROGRAMA DE MANTENIMIENTO  
 RESIDUOS SÓLIDOS  
 ESTABILIZACIÓN DE TALUDES  
 IMPACTOS AMBIENTALES  
 QUEMA DE GAS  
 RELLENO SANITARIO  
 REMISIÓN DE INFORMACIÓN  
 RESPONSABILIDAD ADMINISTRATIVA  
 MEDIDAS CORRECTIVAS  
 REGISTRO DE ACTOS ADMINISTRATIVOS  
 ARCHIVO

Lima, 5 de diciembre del 2017

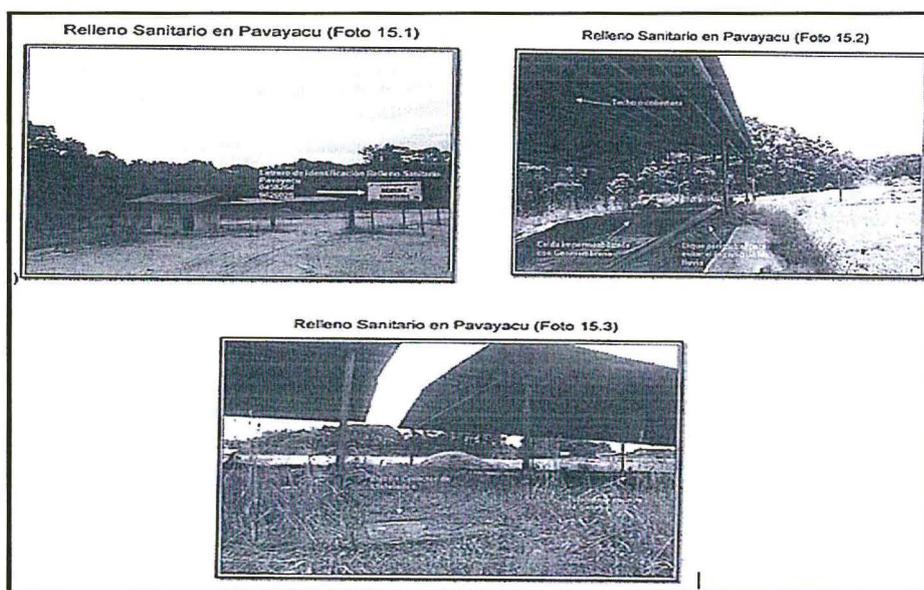
102. Los residuos orgánicos son dispuestos en el relleno de Pavayacu de la Batería N° 5, relleno que cuenta con techo, buzón colector de lixiviados, celda para la disposición de residuos impermeabilizada, dique perimetral para evitar el ingreso de agua de lluvia y letrero de identificación. A efectos de acreditar lo señalado, Pluspetrol Norte remitió las vistas fotográficas N° 15.1, 15.2 y 15.3<sup>61</sup>.

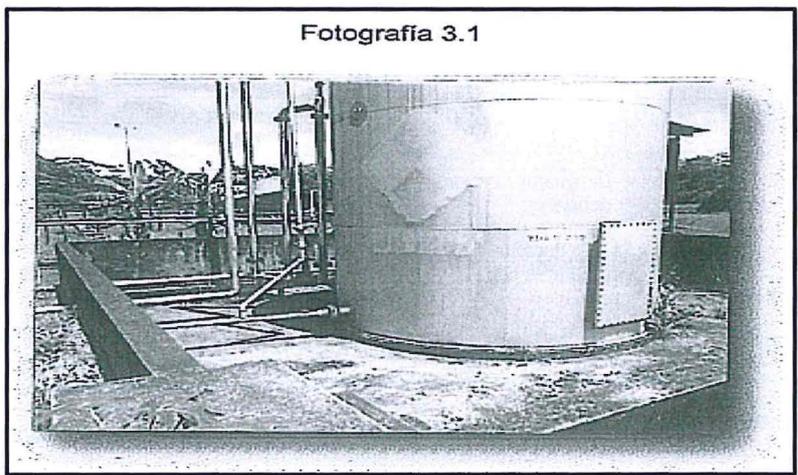
- 141. En su escrito de descargos, el administrado señaló que construyó una losa de concreto para el sistema de recupero y condensado en la Batería 2 (BAT-2) y bandeja de metal en el manifold de la Batería 3 (BAT-3). Asimismo, con el fin de acreditar lo afirmado Pluspetrol Norte ajuntó las vistas fotográficas 3.1 y 3.2<sup>72</sup>.
- 142. Del análisis de la vista fotográfica 3.1, se observa que el piso del área de recuperación de condensados de la Batería N° 2 se encuentra debidamente impermeabilizado, por lo que no corresponde ordenar una medida correctiva en este extremo, conforme se aprecia a continuación:

- 144. Cabe resaltar, que contar con el área del *manifold* sin impermeabilización ni sistema de contención de derrames representa un riesgo de contaminación de los componentes ambientales, puesto que ante un goteo o fuga de las válvulas, bridas o empaquetaduras no existe ningún material que impida el contacto de los hidrocarburos con el suelo. En ese sentido, no se considera que este extremo de la conducta infractora haya sido subsanado.
- 145. Por lo expuesto, y en virtud de lo establecido en el Artículo 22° de la Ley del Sinefa, en el presente caso, corresponde el dictado de la siguiente medida correctiva:

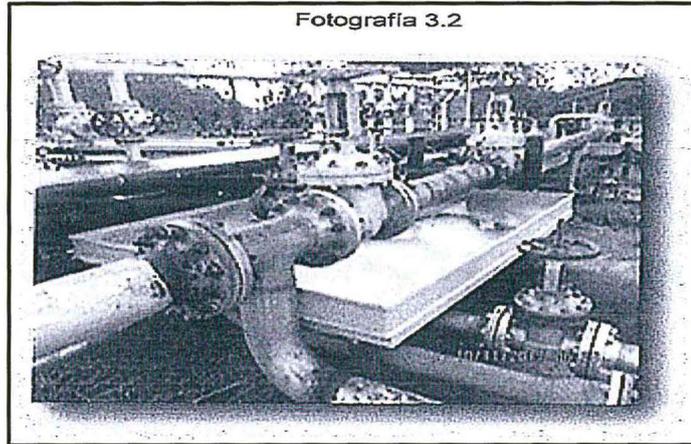
- 143. Por otro lado, en la fotografía 3.2 se advierte que Pluspetrol Norte instaló una bandeja metálica en una sección del manifold de la Batería 3. No obstante, se observa que si bien la bandeja metálica instalada es una medida que previene que goteos y/o derrames de una sección del manifold tengan contacto con el suelo; dado que parte de las válvulas no se encuentran sobre dicha bandeja, un área del suelo aún se encuentra expuesta a fugas de los componentes (uniones bridadas, válvulas, empaquetaduras) de las tuberías, conforme se aprecia a continuación:

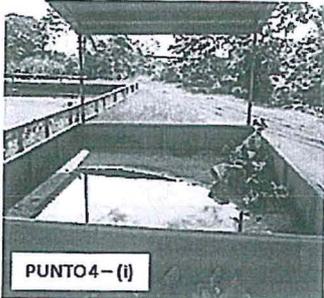
i) Batería N° 1 – Corrientes (Coordenadas UTM WGS84: E0492703, N9578147): Pluspetrol Norte almacenó cilindros de productos químicos, latas de pintura y aceites lubricantes sobre un área sin impermeabilizar y sin sistema de doble contención.	El administrado indica que retiró los contenedores de sustancias químicas y construyó una bandeja de contención para el almacenamiento de nuevos cilindros.

<b>PUNTO 4 – (i)</b> Batería 1 – Punto (i)	En la fotografía presentada se observa que el administrado implementó un muro de contención alrededor del área de almacenamiento de sustancias químicas; sin embargo, de la imagen no se puede determinar que el piso se encuentre impermeabilizado; en ese sentido, este extremo no se da por subsanado.  Por tanto, corresponde ordenar una medida correctiva en este extremo.
ii) Batería N° 3 – Yanayacu (Coordenadas UTM WGS84: N9461107, E505446): El área de almacenamiento de productos químicos de la Batería N° 3 no cuenta con sistema de doble contención.	El administrado indica que instaló losa de concreto con canaleta perimetral (conectada a un buzón de drenaje) en el área de almacenamiento de sustancias químicas.

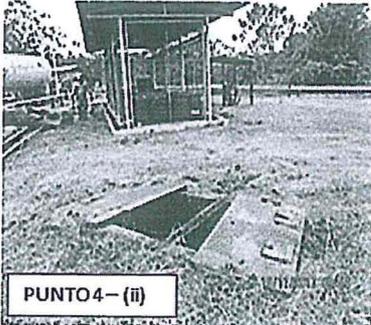
<b>PUNTO 4 – (ii)</b> Batería 3 – Punto (ii)	En la fotografía se observa un buzón de drenaje, el cual se encontraría conectado al sistema de drenaje del área de almacenamiento de químicos; sin embargo, no se puede observar con claridad la impermeabilización de dicha área con losa de concreto; toda vez que, únicamente se observa una canaleta perimetral.  Por tanto, corresponde ordenar una medida correctiva en este extremo.

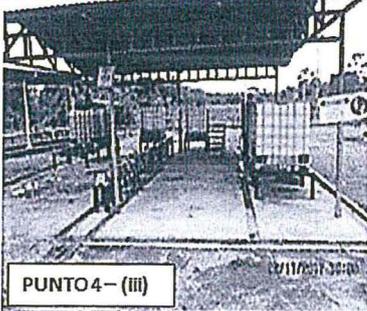
<p>PUNTO 4 - (iii)</p> <p>Batería 3 - Punto (iii)</p>	<p>Por lo tanto, se considera que este extremo de la conducta infractora fue subsanado.</p>
<p>iv) Batería N° 3 – Yanayacu (Área de repuesto - Coordenadas UTM WGS84: N9461024, E505416): Pluspetrol Norte almacenó bidones conteniendo grasas y aceites en un andamio ubicado sobre un área sin sistema doble contención.</p>	<p>El administrado indica que retiró las sustancias químicas inadecuadamente almacenadas del área de repuestos.</p>

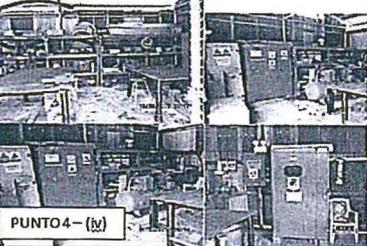
<p>PUNTO 4 - (iv)</p> <p>Batería 3 - Punto (iv)</p>	<p>En la fotografía se observa que el área de repuestos se encuentra libre de sustancias químicas inadecuadamente almacenadas; sin embargo, el administrado no ha mostrado las condiciones actuales del área donde realiza el almacenamiento de grasas y aceites; por lo que esta conducta infractora no se considera subsanada.</p>

<p>En ese sentido, corresponde ordenar una medida correctiva en este extremo.</p>	
<p>v) Batería N° 3 – Yanayacu (Taller de la Batería N° 3 - Coordenadas UTM WGS84: N9461028, E505377): El área de almacenamiento de pinturas no cuenta con piso impermeabilizado y sistema de doble contención.</p>	<p>Pluspetrol Norte indica que las latas de pintura se retiraron del lugar detectado y actualmente se almacenan en un contenedor con un pit de geomembrana.</p>

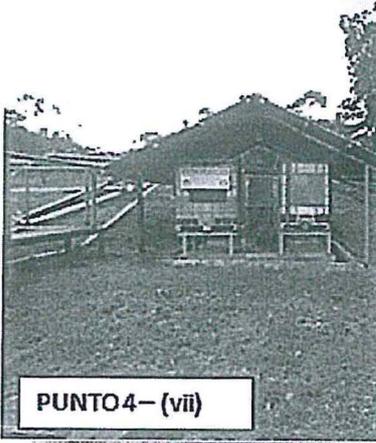
Batería 9 – Punto viii	De la fotografía se observa que se construyó una canaleta perimetral en el área de almacenamiento de sustancias químicas, la cual serviría como sistema de contención.  En ese sentido, se considera que el administrado realizó la subsanación de este extremo de la conducta infractora. Por lo que, no corresponde ordenar una medida correctiva en el presente extremo.

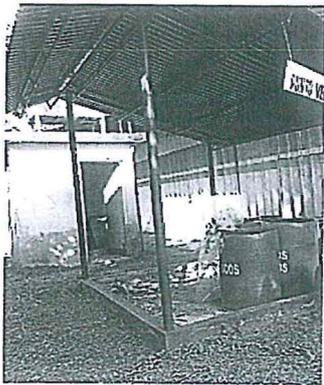
Batería 9 – Punto ix	De la fotografía presentada se observa que los cilindros se encuentran almacenados como residuos sólidos peligrosos dentro del punto verde; sin embargo el administrado no ha mostrado las condiciones actuales del área donde realiza el almacenamiento de aceites lubricantes; por lo que esta conducta infractora no se considera subsanada.  En ese sentido, corresponde ordenar el dictado de una medida correctiva en este extremo.

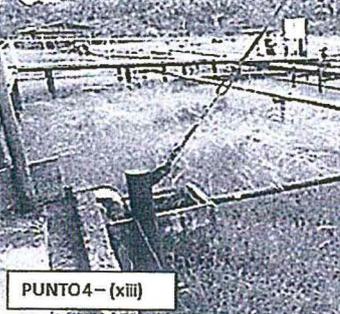
PUNTO4 – (xiii)	En la fotografía se observa que el buzón del área de almacenamiento de sustancias químicas se encuentra conectado a una tubería, la cual según el administrado se dirige hacia la poza API; cabe resaltar que esta declaración se considerará como cierta de acuerdo al Principio de Veracidad.  En ese sentido, dado que el administrado implementó un sistema de contención la conducta infractora se considera subsanada, no correspondiendo ordenar una medida correctiva en el presente extremo.
xiii) Plataforma N° 60 – Yanayacu (Coordenadas UTM WGS84: N9459458, E506055): El almacenamiento de productos químicos realizado por Pluspetrol Norte no aislaba los productos químicos de los agentes ambientales, al haberse detectado que el área de almacenamiento cuenta con un sistema de drenaje con una tubería que descarga directamente los fluidos al ambiente, sin ningún control.	Del análisis de las vistas fotográficas remitidas por Pluspetrol Norte se advierte que en este extremo el administrado no ha remitido medio de prueba que permita acreditar en el almacén de productos químicos se encuentre impermeabilizado y con sistema de contención.	En la medida que Pluspetrol Norte no ha acreditado la corrección de la conducta infractora corresponde ordenar el dictado de una medida correctiva en el presente extremo.

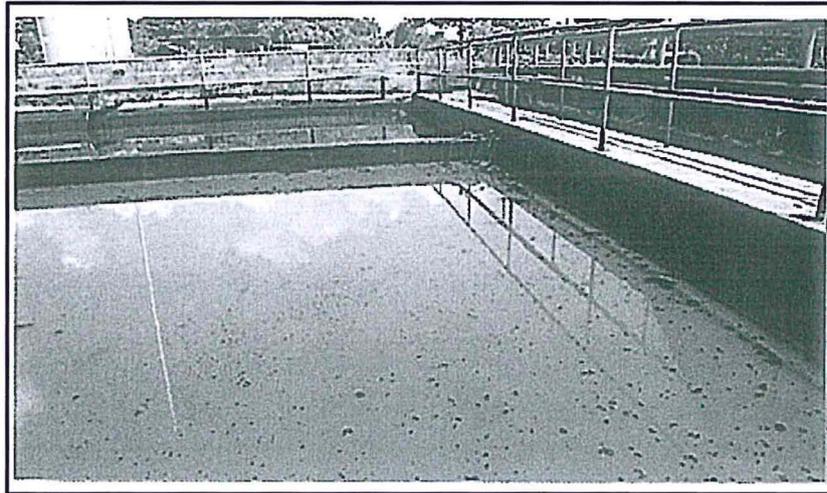
163. Del análisis de la fotografía presentada se observa una poza API contiene agua con trazas de hidrocarburos para ser tratada, y no se observa el almacenamiento de otras sustancias para las cuales esta estructura no fue diseñada; sin embargo, no se puede determinar a qué batería corresponde dicha fotografía en tanto no se encuentra georreferenciada y el administrado no menciona si esta corresponde a la Batería N° 1 o 2.

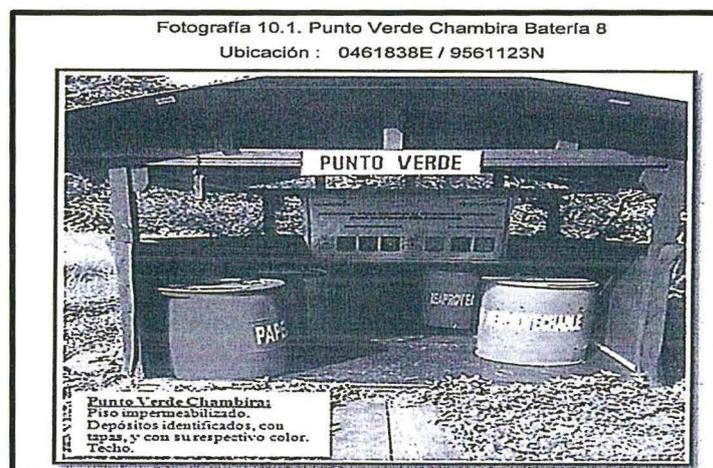
187. En la vista fotográfica N° 10.1 se observa un punto de acopio que cuenta con piso impermeabilizado, techo y contenedores adecuados (con tapas de seguridad y debidamente rotulados) para el almacenamiento de residuos en la Betería 8 de la Locación Chambira.

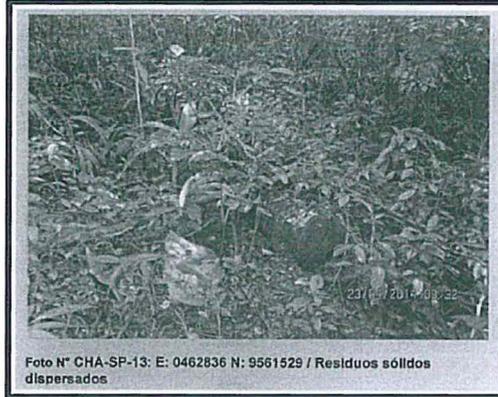
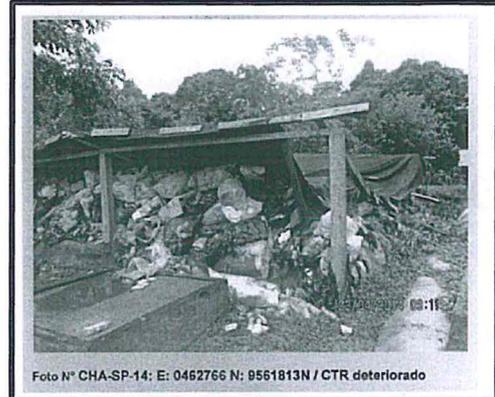
188. En ese sentido, el administrado acreditó la corrección de la conducta infractora en el extremo referido al manejo de los residuos sólidos detectados en la Batería 8 de la Locación Chambira; sin embargo, se advierte que el administrado no ha presentado fotografías que acrediten que las dos (2) áreas donde se encontraron los residuos sólidos inadecuadamente dispuestos hayan sido debidamente limpiadas.

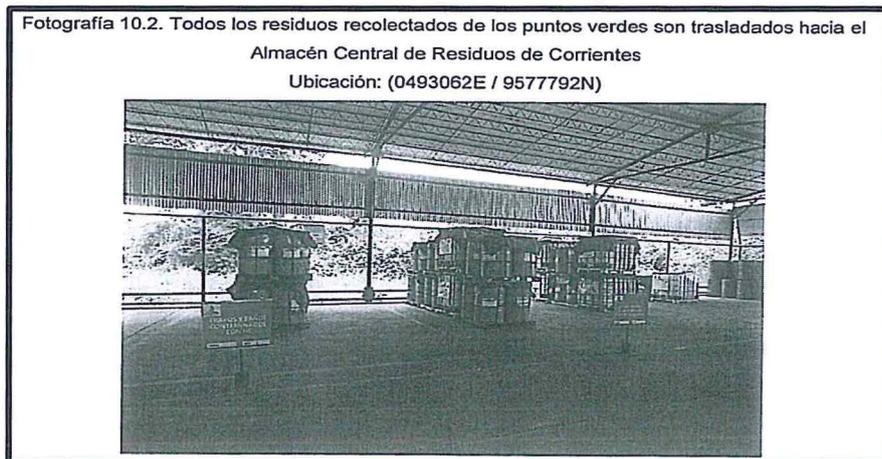
189. Asimismo, el administrado presentó la fotografía N° 10.2 que corresponde al Almacén Central de Residuos Sólidos de la Locación Corrientes, en la cual se observa que el almacén central se encuentra sobre suelo impermeabilizado, posee techo y contenedores adecuados (con tapas de seguridad, rotulados y colores de acuerdo al tipo de residuo) y debidamente organizados; sin embargo, Pluspetrol Norte no ha presentado medios probatorios que acrediten que las áreas detectadas durante la supervisión se encuentren actualmente libres de los residuos inadecuadamente dispuestos.
