EXPEDIENTE : 578-2016-OEFA/DFSAI/PAS
ADMINISTRADO : TRANSPORTADORA DE GAS DEL PERÚ S.A.
UNIDAD PRODUCTIVA : KP 56+500 DEL POLIDUCTO DEL SISTEMA DE TRANSPORTE POR DUCTOS DE GAS NATURAL Y LÍQUIDOS DE GAS NATURAL
UBICACIÓN : DISTRITO DE ECHARATE, PROVINCIA DE LA CONVENCION, DEPARTAMENTO DE CUSCO
SECTOR : GAS NATURAL
MATERIAS : IMPACTOS AMBIENTALES NEGATIVOS
REQUERIMIENTO DE INFORMACIÓN
RESPONSABILIDAD ADMINISTRATIVA
MEDIDA CORRECTIVA
ARCHIVO
REGISTRO DE ACTOS ADMINISTRATIVOS

Resolución Directoral N° 1053-2017-OEFA/DFSAI

Expediente N° 578-2016-OEFA/DFSAI/PAS

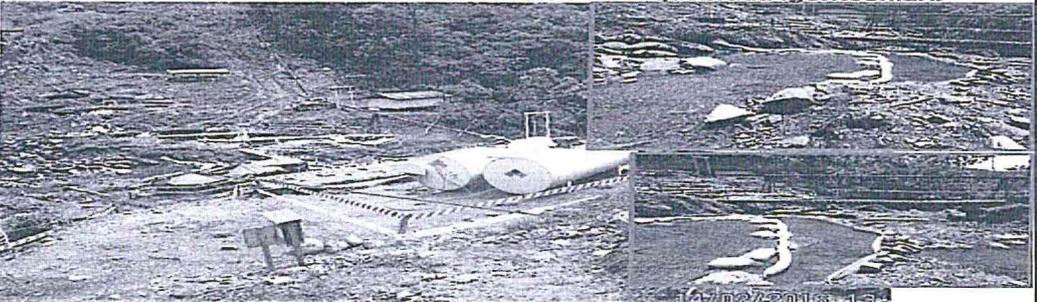
Foto N° 5.10: Barreras de contención en la quebrada Igoritoshiari.

Se observa la barrera de contención que está ubicada en el cruce entre la quebrada y el DdV del STD Camisea aproximadamente en el KP 56+250; está conformado por un sistema de contención, conformado por barreras de contención para aguas rápidas combinadas con barreras oleofílicas.

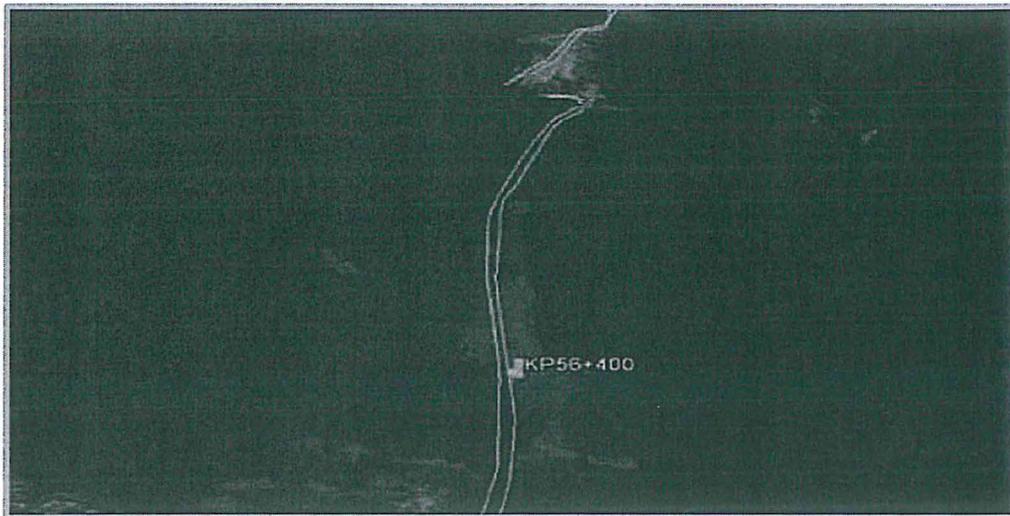
Vista de Inspección de DDV – KP 56+460

52. En esa línea, de acuerdo a los reportes de inspección del derecho de vía del año 2014 y 2015 se advierten movimientos de suelo de tipo rotacional y traslacional en la margen derecha del DDV, lo cual demuestra que la zona ubicada en el KP 56+400 resultaba inestable, situación que era de conocimiento de TGP; de lo que se desprende que la situación en cuestión no tiene carácter de imprevisible y por ende irresistible.

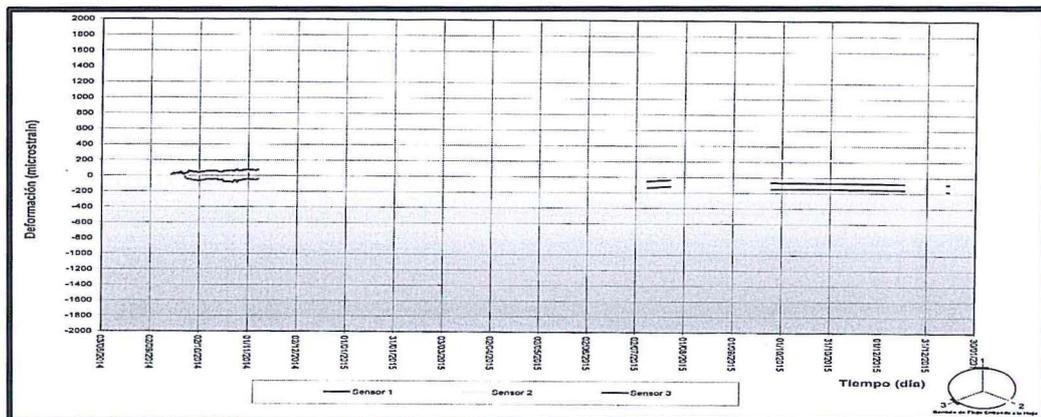
Mediciones SG NGL PK 56+447

- (i) **Sensor 1: -190 microstrain** (equivale a 0.019% de deformación en contracción)
- (ii) **Sensor 2: -45 microstrain** (equivale a 0.0045% de deformación en contracción)
- (iii) **Sensor 3: +210 microstrain** (equivale a 0.021% de deformación en tensión)
