Organismo de
Evaluación y
Fiscalización Ambiental

Resolución Directoral N° 1401-2017-OEFA/DFSAI

EXPEDIENTE N° : 1313-2014-OEFA/DFSAI/PAS
ADMINISTRADO : COMPAÑÍA MINERA MISKI MAYO S.R.L.¹
UNIDAD FISCALIZABLE : BAYÓVAR
UBICACIÓN : DISTRITO Y PROVINCIA DE SECHURA,
DEPARTAMENTO DE PIURA
SECTOR : MINERÍA
MATERIAS : MEDIDAS DE PREVISIÓN Y CONTROL
COMPROMISO AMBIENTAL
RESPONSABILIDAD ADMINISTRATIVA
ARCHIVO

III.2 **Hecho imputado N° 1: El titular minero no adoptó las medidas necesarias para mitigar la emisión al ambiente del concentrado de fosfato proveniente de la parte posterior y las partes laterales del inicio de la faja tubular CT1**

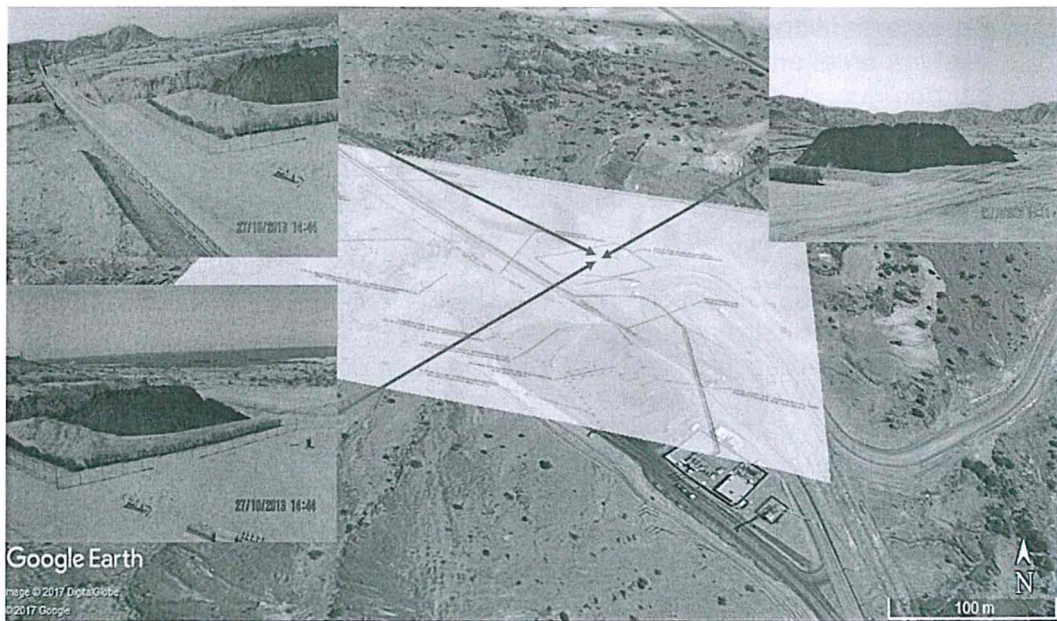
- De la superposición de las fotografías que sustentan la presente imputación con la ubicación de la pila de emergencia de concentrado húmedo previsto en la Segunda MEIA Bayóvar, se puede determinar que el área de almacenamiento de concentrado detectado en la Supervisión Especial 2013 coincide con la ubicación de la pila de emergencia prevista en el estudio ambiental. La imagen proyectada por Google Earth es la siguiente:

104. Cabe señalar que de las fotografías que sustentan la presente imputación se aprecia que el área de almacenamiento se encuentra en una superficie visiblemente compactada y nivelada, toda vez que la pila de emergencia se observa estable, sin agrietamientos, ni deslizamientos; asimismo, se aprecia un cerco perimétrico para controlar el ingreso de las personas y de la fauna. Además, se observa en el perímetro unas barreras (*silt fences*: barreras de geotextil y estacas de madera) para el control de los sedimentos que se podría producir por arrastre en caso de lluvias).

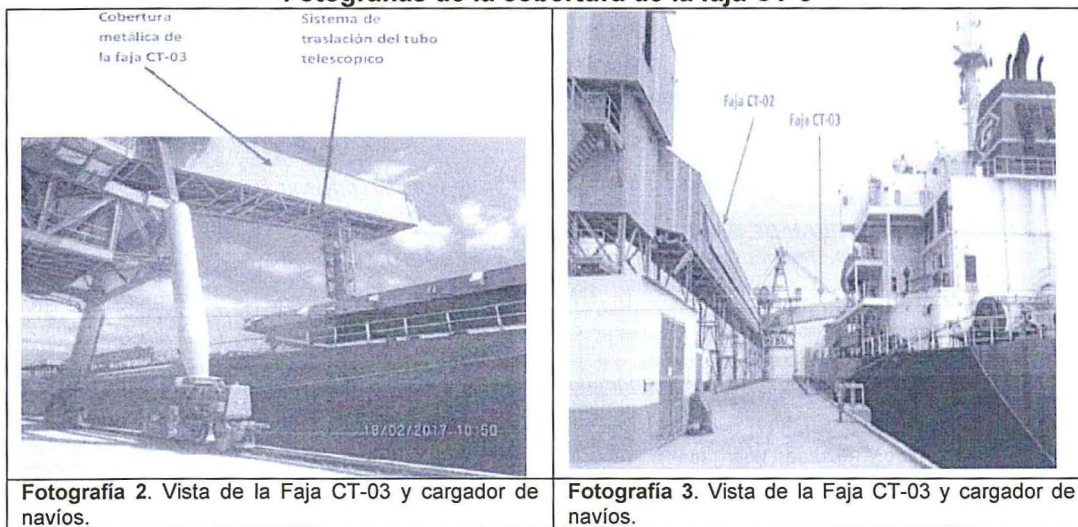
Fotografías de la cobertura de la faja CT-3

130. Igualmente, Miski Mayo precisó que la faja CT-3 se encuentra cubierta al interior del cargador de navíos, tal como se aprecia de las Fotografías N° 2 y 3 presentadas en el escrito de descargos N° 2:

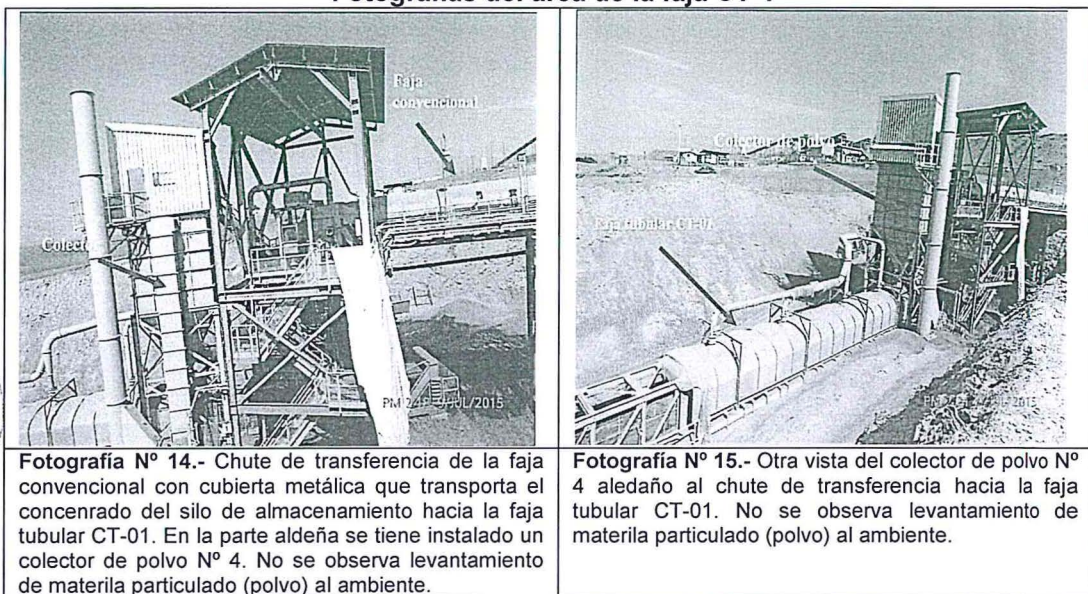
Fotografías del área de la faja CT-1

158. Sobre el particular, es de indicar que en el Informe N° 324-2015-OEFA/DS-MIN⁷⁴ del 29 de octubre del 2015, la Dirección de Supervisión informó que en la supervisión regular realizada del 7 al 11 de julio del 2015 a la unidad minera Bayóvar verificó el funcionamiento del colector de polvo N° 4, situado aledaño al chute de transferencia de la faja de convencional hacia la faja tubular CT-1; asimismo, indicó que en la referida supervisión no observó levantamiento de material particulado en dicha área. Para acreditar ello adjuntó las siguientes fotografías⁷⁵:

160. De la revisión de las fotografías presentadas por Miski Mayo y de lo informado por la Dirección de Supervisión, se advierte que el titular minero implementó un colector de polvos N° 4 en la zona de transferencia de la faja convencional a la faja tubular CT-01, con la finalidad de evitar la emisión de material particular. Además, no se observó emisión de material particulado en la zona en la supervisión posterior a la que es materia del presente PAS. Por lo tanto, se verifica que la conducta infractora ha sido corregida.

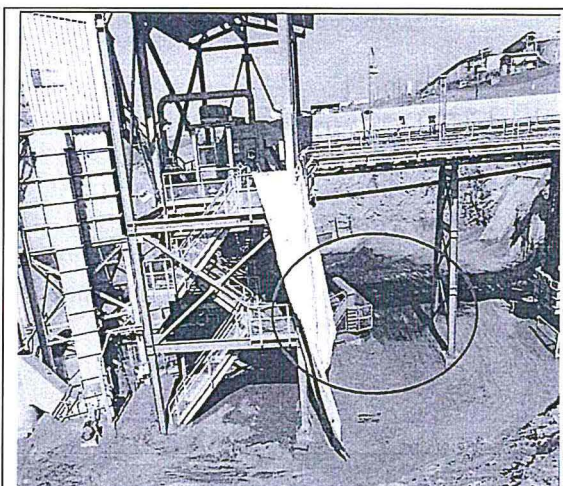
Fotografía N° 15.- Parte baja del chute de transferencia de la faja convencional hacia la faja tubular CT-01 donde se retiró toda la carga de concentrado derramado en los alrededores de la polea de cola de la faja. Donde también se riega con manguera.

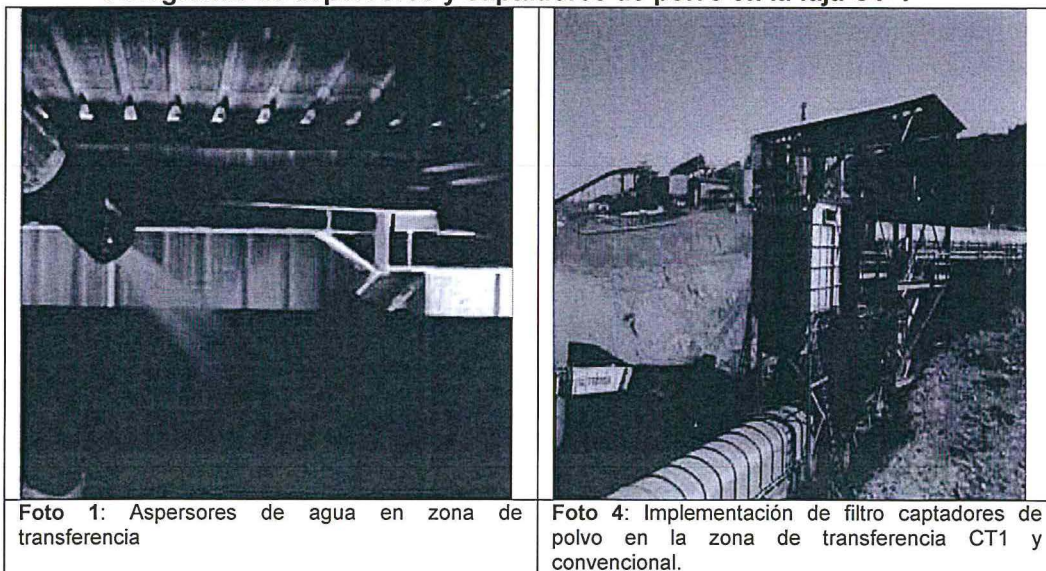
Fotografías de aspersores y captadores de polvo en la faja CT-1

Foto 1: Aspersores de agua en zona de transferencia

Foto 4: Implementación de filtro captadores de polvo en la zona de transferencia CT1 y convencional.

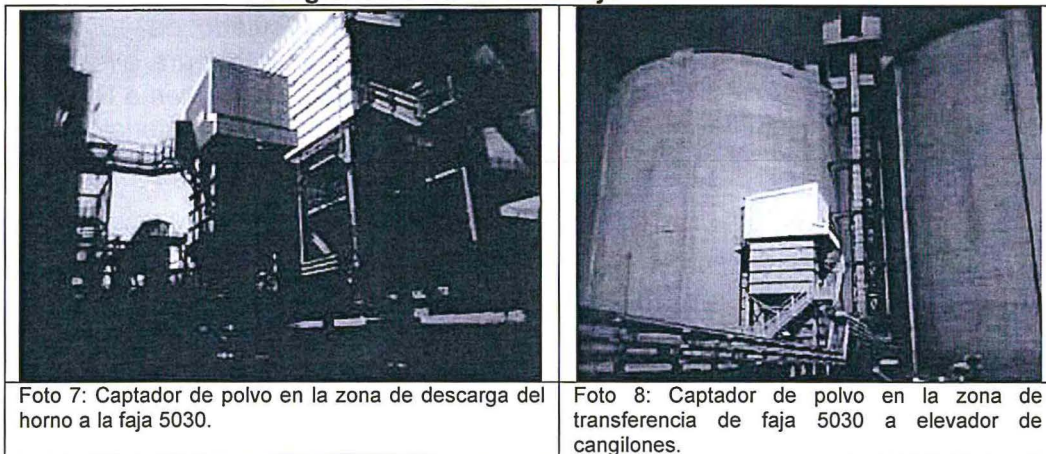
Fotografías del área de la faja TR-5030-03

166. Asimismo, a través del escrito de descargos N° 1, Miski Mayo informó la implementación de un supresor de polvos en la zona de descarga del horno a la faja N° 5030 y otra en el extremo que alimenta el elevador de cangilones. Añadió que el 4 de julio del 2016, al advertir desperfectos en la línea de aspersores ubicado en el chute de entrega al elevador, realizó el cambio de aspersores por unos de fierro galvanizado. Para acreditar lo señalado, adjuntó las siguientes fotografías:

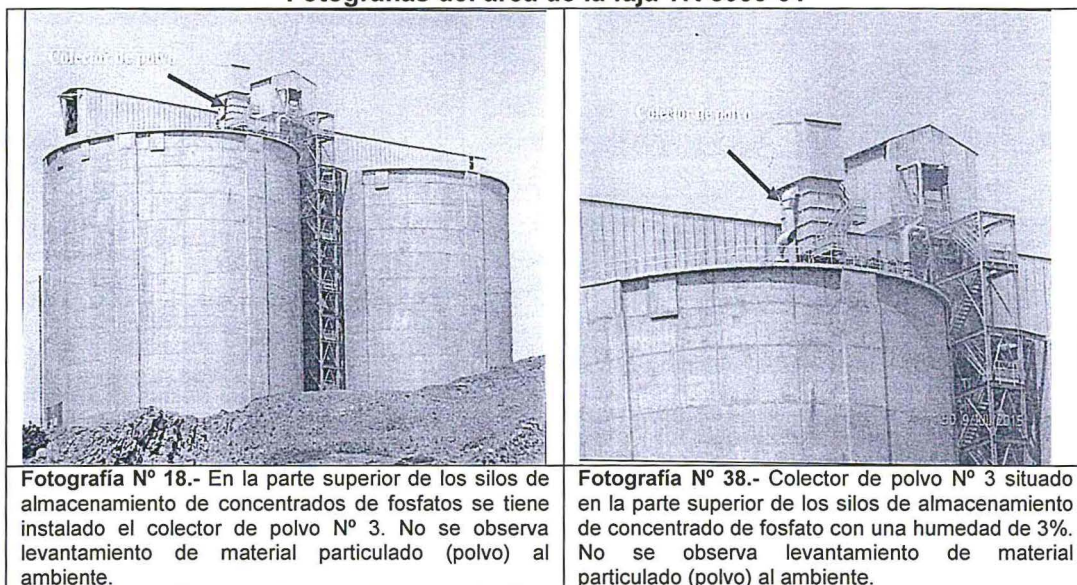
Fotografías del área de la faja TR-5030-01

- 173. De la revisión de las fotografías remitidas por la Dirección de Supervisión, se advierte que con fecha posterior a la Supervisión Especial 2013, el titular minero mantiene operativo el colector de polvo N° 3 ubicado en la parte superior de los silos de almacenamiento. Siendo así, se puede concluir que el administrado ha cumplido con corregir la conducta infractora.

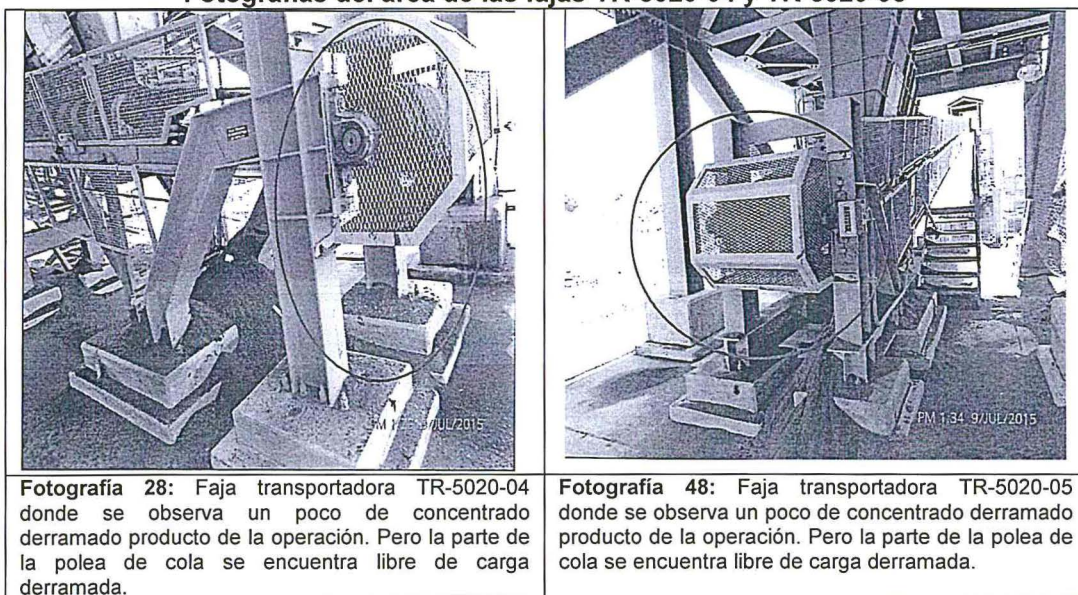
Fotografías del área de las fajas TR-5020-04 y TR-5020-05

- 184. En el presente caso, la conducta imputada está referida a la falta de recolección del concentrado de fosfato y de limpieza de las áreas donde se produjo la pérdida del material.
- 185. En el Informe N° 324-2015-OEFA/DS-MIN⁸⁴, la Dirección de Supervisión informó que en la supervisión regular realizada del 7 al 11 de julio del 2015 verificó un poco de concentrado derramado en las fajas transportadoras TR-5020-04 y TR-5020-05, conforme se muestra a continuación⁸⁵:

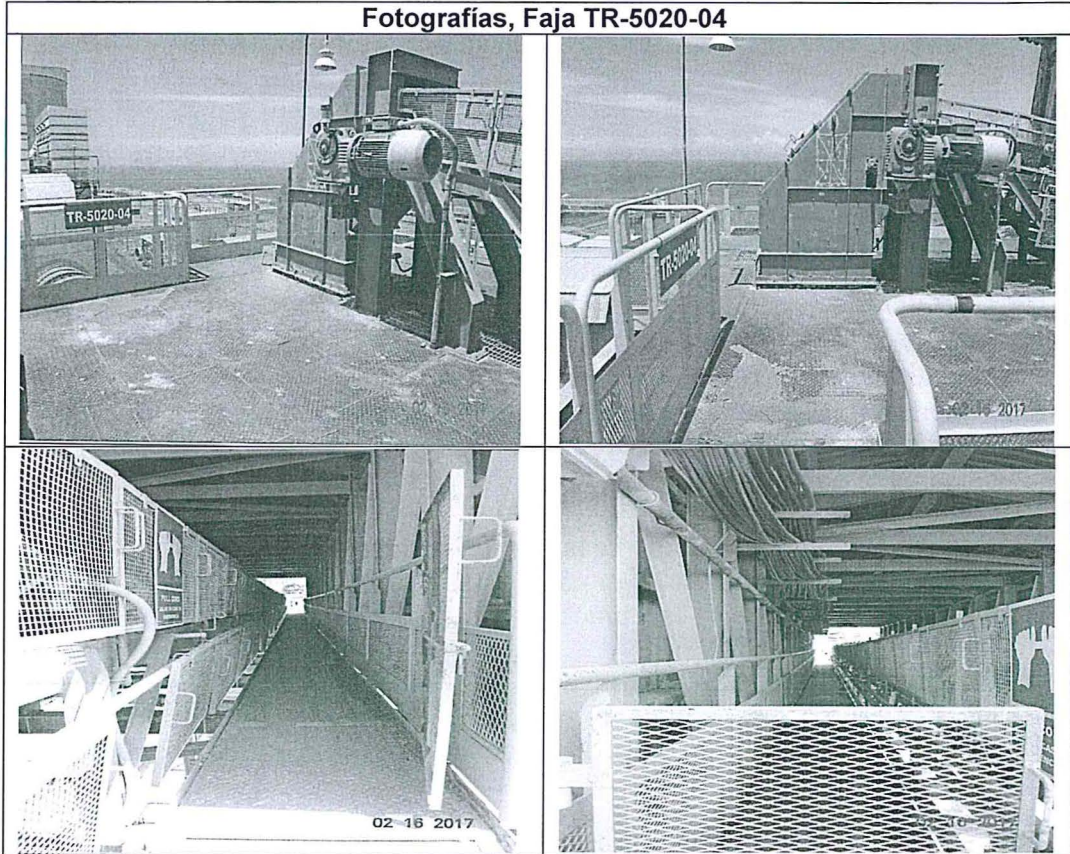
Fotografías, Faja TR-5020-04

- 188. De las fotografías presentadas por Miski Mayo, se observa que realizó trabajos complementarios para la culminación de la limpieza de concentrado de mineral en las fajas transportadoras TR-5020-04 y TR-5020-05.

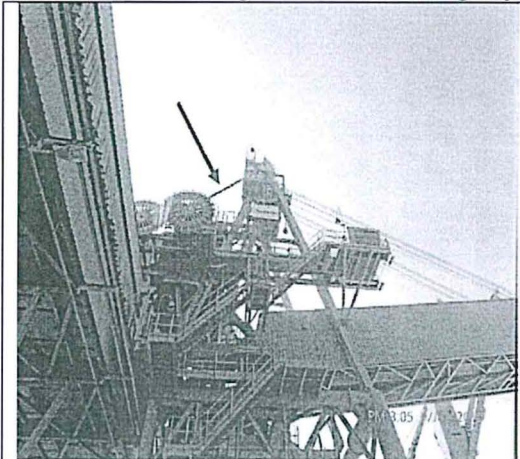
Fotografía N° 40: Cargador móvil utilizado para cargar los concentrados de fosfato a las bodegas del barco.

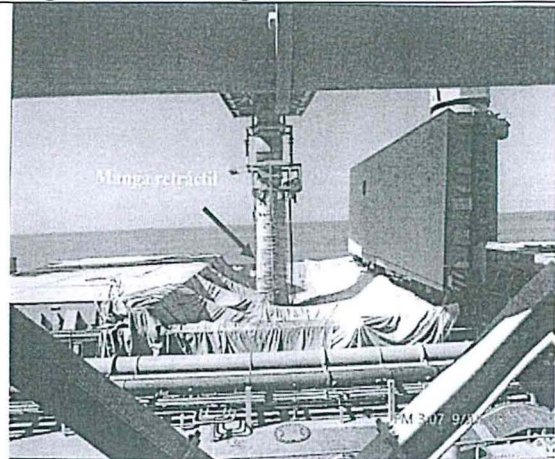
Fotografía N° 41: Otra vista del cargador móvil alimentado por la faja del muelle mediante un brazo (manga telescópico retráctil) que ingresa a la bodega del barco. A su alrededor la bodega se encuentra cubierta de lona.

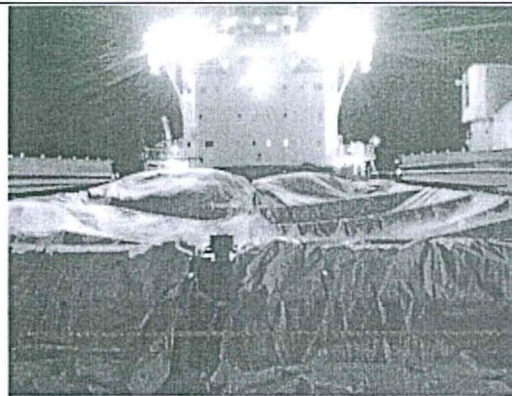
Lonas colocadas en bodega previo al embarque

194. Asimismo, en su escrito de descargos N° 1, Miski Mayo señaló que procedió a implementar las lonas protectoras necesarias para evitar la emisión de concentrados al ambiente durante el carguío de barcos. Para acreditar lo señalado adjuntó cuatro (4) fotografías de fechas 1 de mayo y 26 de junio del 2016 tomadas durante el embarque de las naves Key Pacífico y Aragona, las mismas que se muestran a continuación⁸⁸:

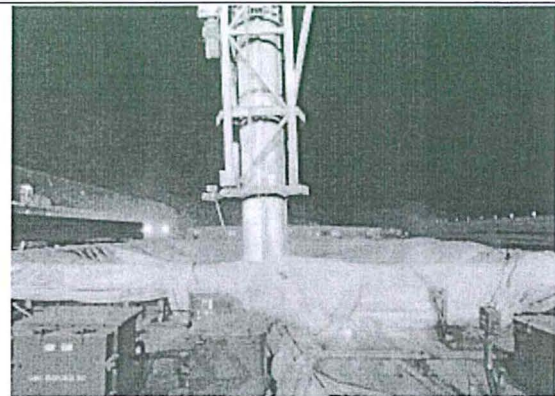
Lonas colocadas en bodega durante el embarque

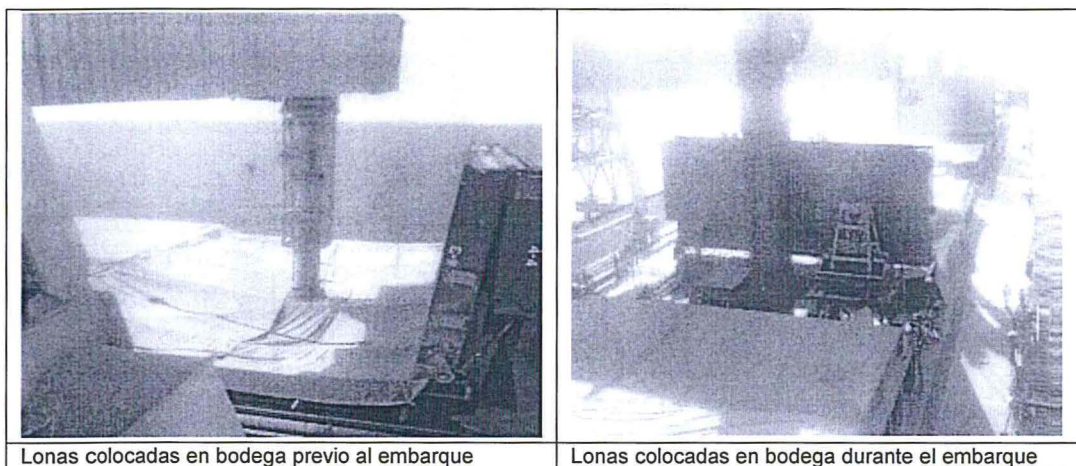
Fecha: 27/06/2016
Nave: Aragona
Rate: 1500 MT/H

Lonas colocadas en bodega previo al embarque

Lonas colocadas en bodega durante el embarque
