Resolución Directoral N° 1461-2017-OEFA/DFSAI

Expediente N° 1823-2017-OEFA/DFSAI/PAS

EXPEDIENTE N° ADMINISTRADO : 1823-2017-OEFA/DFSAI/PAS
: PERENCO PERÚ PETROLEUM LIMITED
SUCURSAL DEL PERÚ¹

UNIDAD FISCALIZABLE UBICACIÓN : LOTE 67 A Y B
: DISTRITOS DE ANDOAS, PROVINCIA DEL
DATEM DEL MARAÑÓN, TROMPETEROS Y
TIGRE, PROVINCIA DE LORETO, Y NAPO,
PROVINCIA DE MAYNAS, DEPARTAMENTO DE
LORETO

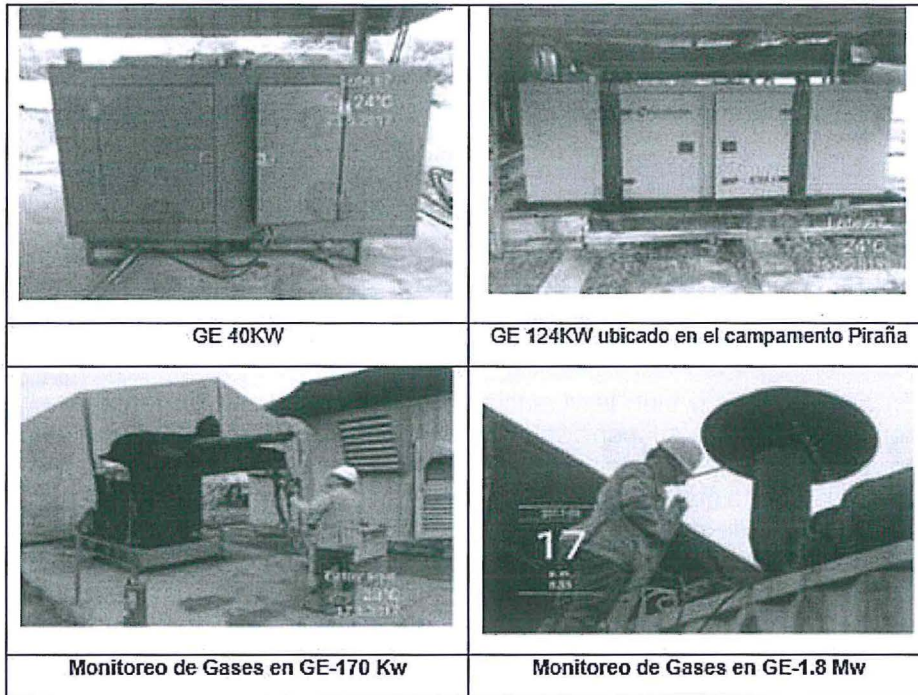
13. Al respecto, Perenco afirmó que los GE Cummins 170 Kw. instalados en el CPF-E4 tienen un parámetro de temperatura de 25°C para su funcionamiento según las normas técnicas, presentando los GE instalados una temperatura inferior al promedio señalado (24° C). Adicionalmente, señaló que al 19 de setiembre del 2017, la empresa ALS CORPLAB viene realizando el monitoreo de emisiones de gases en los GE 170 Kw y GE 1.8 Mw del lote 67, de acuerdo a los registros fotográficos²⁰ presentados.

15. Sin embargo, de la revisión del informe del MINEM se aprecia que el único punto de monitoreo de emisiones atmosféricas es el CPF-E-4 ubicado en el Campo Piraña, y los puntos ECP-PIR-EA7 y PIP-PPi1-EA-24 (materia del PAS), no fueron contemplados en el ITS, de acuerdo a lo siguiente:

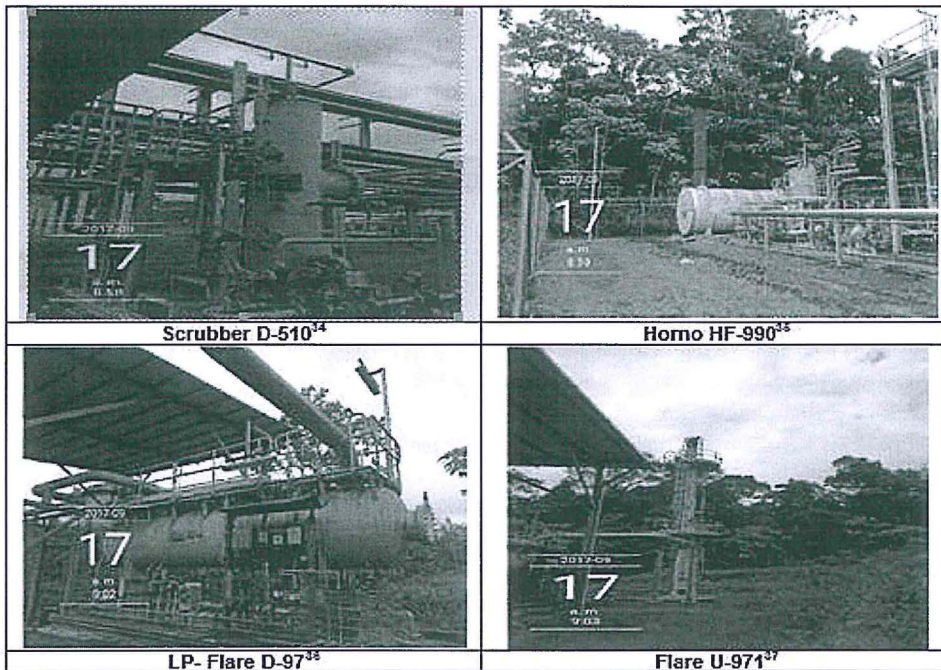
47. De la revisión de los citados registros se aprecia el LP Flare D-971 y el Scrubber D-510, el horno-990 y flare D-97, los cuales no se encuentran georreferenciados, no contándose con la certeza de la operación de los sistemas de recuperación señalados, ni que estos se encuentran instalados en el lugar donde se detectó el hallazgo, ni que estén operando bajo condiciones de combustión completa, pues el solo hecho de contar con las máquinas no acredita el proceso de combustión.

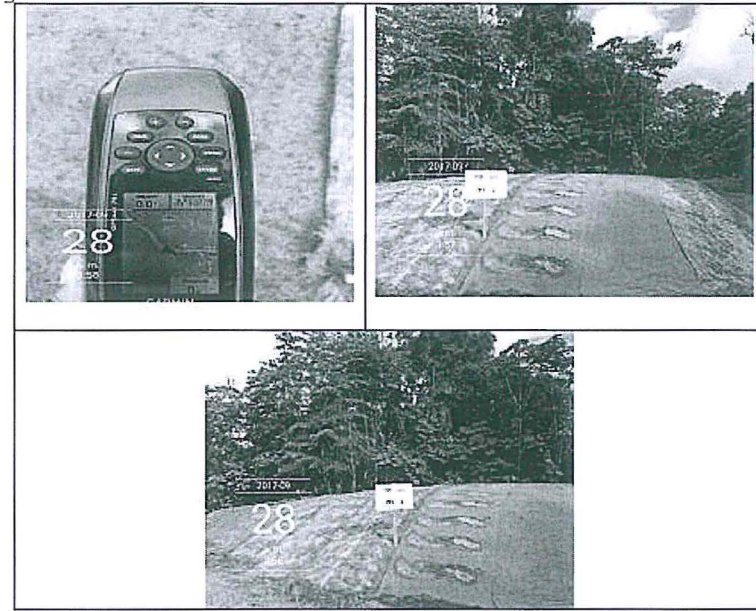
65. Del análisis de los medios probatorios presentados por Perenco se aprecia el almacenamiento de suelo superficial (top soil) cubierto parcialmente con una geomanta deteriorada. Se observa el resto de material sin ningún tipo de cobertura, no habiéndose acreditado que el top soil se encuentra totalmente cubierto con un material que lo impermeabilice y proteja frente a la erosión por escorrentía, de acuerdo con lo establecido en el EIA del Lote 67 A y B.

66. Asimismo, de acuerdo a la imagen del GPS presentado por Perenco, las fotografías se sitúan en las coordenadas E: 0459448, N: 9787710, que se encuentran a más de 700 metros de la ubicación del hallazgo detectado (E: 0459138, N: 9788428). En ese sentido, las imágenes aportadas por Perenco no evidencian la corrección de la conducta del administrado, ni acreditan lo contrario a la imputación del presente extremo.

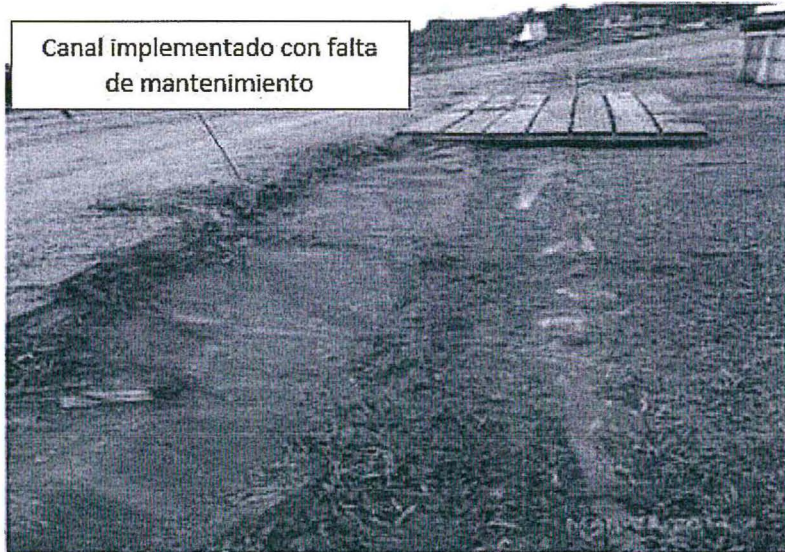
por la Dirección de Supervisión se circunscribió a la falta de mantenimiento del canal de control de drenajes la Base Logística Curaray- LBC; y no a su falta de implementación. Ello es observado a continuación:

Foto N° 101: Campo Paiche
Vista de un tramo de aproximadamente 15 metros del canal de control de drenajes de agua de lluvia, en donde se observa la falta de mantenimiento (LBC Curaray)

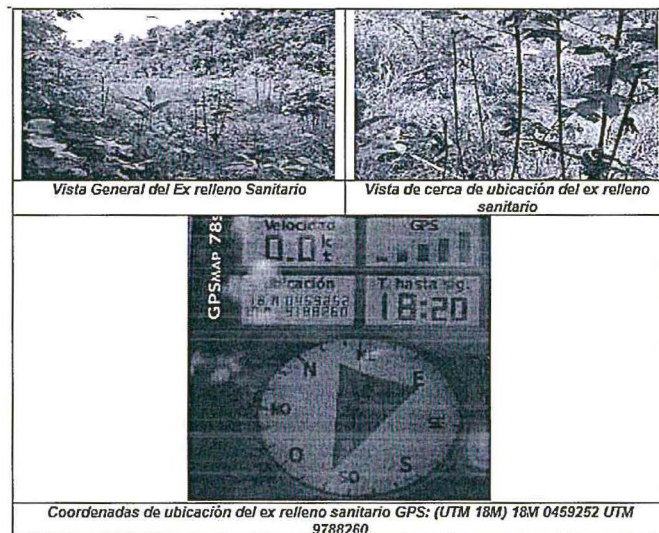
90. Al respecto, si bien el administrado señala que los rellenos sanitarios se encuentran desactivados, no ha acreditado las condiciones mínimas de tal desactivación. Además, las coordenadas de ubicación del ex relleno sanitario señaladas por Perenco son distintas a las identificadas en las áreas supervisadas, no pudiéndose determinar si dicha imagen trata de las instalaciones aludidas. Finalmente, la disposición final de residuos, las constancias y certificados a que hace referencia Perenco, están referidas a la disposición de residuos sólidos peligrosos y no a los residuos sólidos domésticos (residuos orgánicos) materia de imputación.

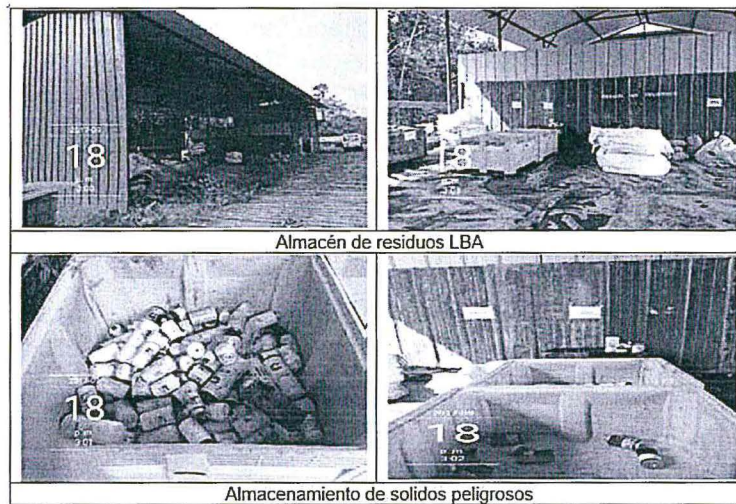
96. Al respecto, de la revisión de los registros fotográficos presentados por Perenco se evidencia que corresponden al almacén de la Base Logística Arabela, siendo el hecho imputado en este extremo detectado fuera del Almacén de la Estación Central de Procesamiento Piraña. En ese sentido, lo presentado por Perenco corresponde a un almacén de residuos distinto.

97. En consecuencia, queda acreditado que Perenco no almacenó correctamente sus residuos peligrosos, toda vez que, dispuso cilindros con agua y diésel, aceite quemado y trapos contaminados contenidos en bolsas de propileno fuera del Almacén de la Estación Central de Procesamiento del Campo Piraña, a la intemperie y sobre suelo sin protección.

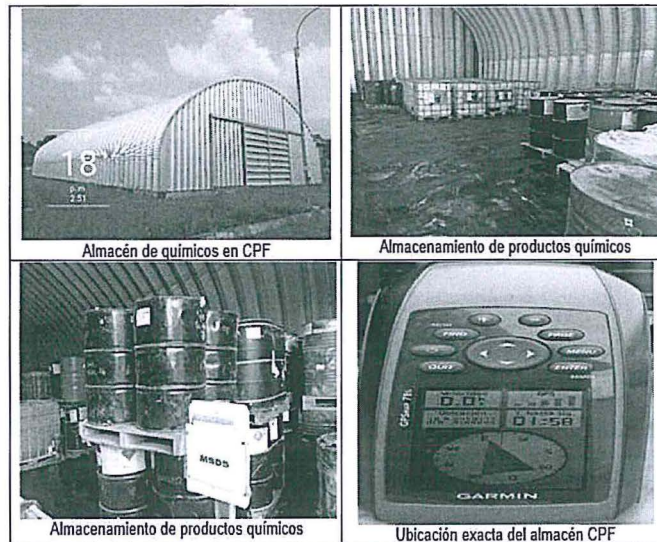
102. De las imágenes presentadas por Perenco se aprecia un Almacén de sustancias químicas ubicado en la Estación Central de Procesamiento (ECP) de Campo Piraña; sin embargo, el hecho analizado en este extremo fue detectado en el almacén de pinturas y solventes de la Base Logística Curaray-LBC Curaray (Campo Paiche). En ese sentido, lo presentado por Perenco no acredita el cumplimiento de sus obligaciones ni la adecuación de la conducta a los preceptos legales.

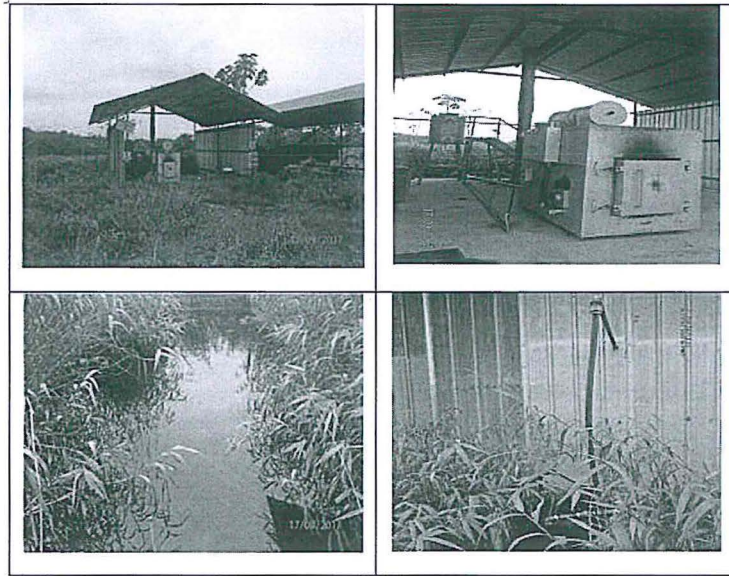
112. Al respecto, de los medios probatorios presentados por Perenco, se aprecia un incinerador y una tubería de vertimiento, las cuales no se encuentran fechadas ni georreferenciadas, no teniendo la certeza de que corresponden al lugar donde se detectó el hallazgo ni que se encuentra inoperativa, ya que, como se puede ver, están instaladas. De otro lado, la vegetación presente en el cuerpo de agua muestra una apariencia de deficiencia en su estructura foliar que podría estar relacionada a la calidad del agua.

113. En consecuencia, dado que Perenco no se ha pronunciado sobre la imputación del presente extremo, queda acreditado que realizó el vertimiento de los efluentes provenientes del lavado de gases del incinerador de residuos orgánicos, ubicado en la Base Logística Curaray – LBC, en un cuerpo de agua natural, sin realizar el tratamiento previo para el cumplimiento de LMP.
