EXPEDIENTE N° : 2158-2016-OEFA/DFSAI/PAS
ADMINISTRADO : ELECTROPERÚ S.A.¹
UNIDAD PRODUCTIVA : CENTRALES HIDROELÉCTRICAS SANTIAGO
ANTUNEZ DE MAYOLO, RESTITUCIÓN Y LA
SUBESTACIÓN CAMPO ARMIÑO
UBICACIÓN : DISTRITO DE COLCABAMBA, PROVINCIA DE
TAYACAJA, DEPARTAMENTO DE
HUANCAVELICA
SECTOR : ELECTRICIDAD

Lima, 31 de mayo del 2017

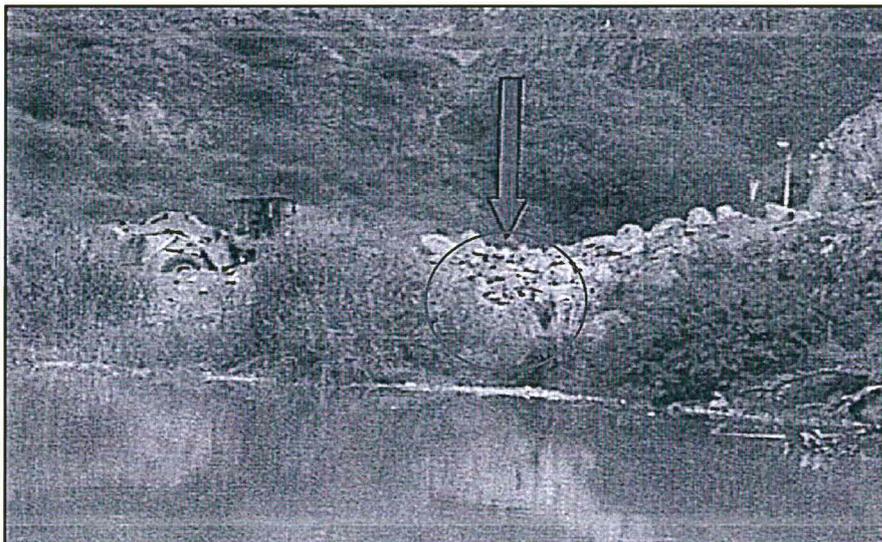
Electroperú estaría realizando la colocación de enrocado al pie del contrafuerte del embalse Tablachaca. (...).”

Fotografía 1.- Rocas almacenadas para el enrocado al pie del contrafuerte del embalse Tablachaca

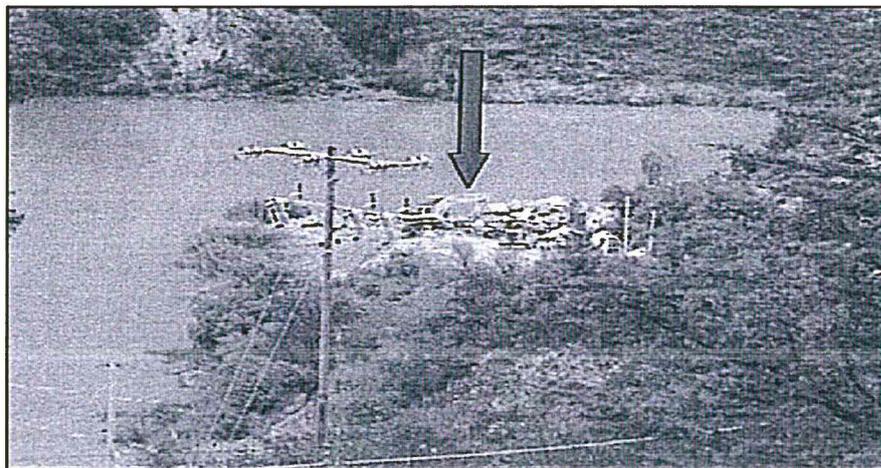
Fotografía 2. Carga de rocas a la barcaza

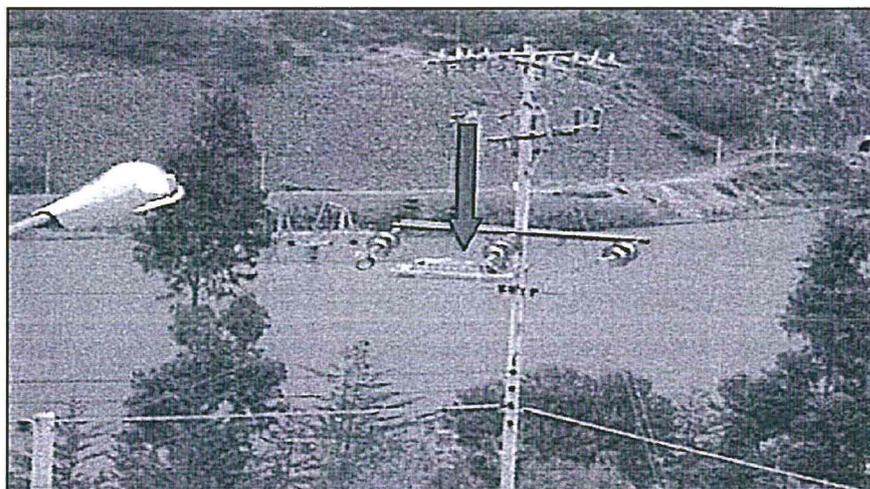
Fotografía 3.- Barcaza conduciendo las rocas hacia el pontón

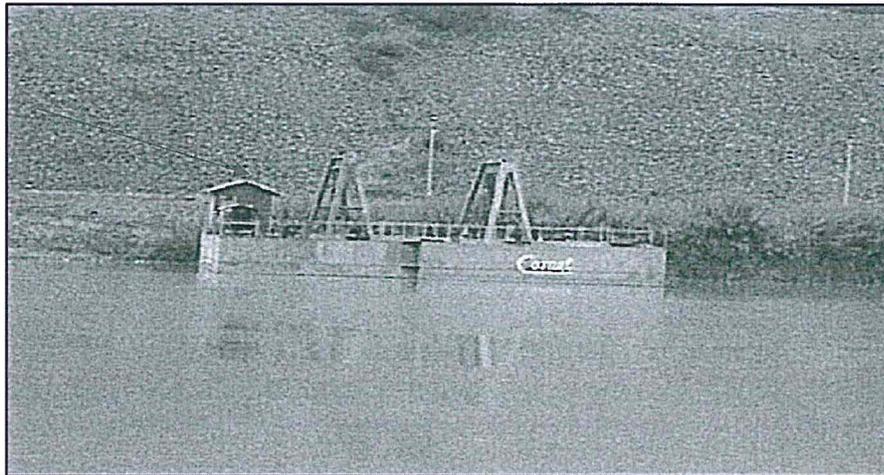
Fotografía 4.- Se observa el traslado de las rocas al pie del contrafuerte.

20. De acuerdo a las pruebas antes señaladas, tanto el Informe de Supervisión como el Informe Técnico Acusatorio concluyen que al momento de la Supervisión Regular 2013, Electroperú se encontraba realizando obras de enrocado al pie de contrafuerte, por lo que no había culminado las Obras de protección del Contrafuerte.

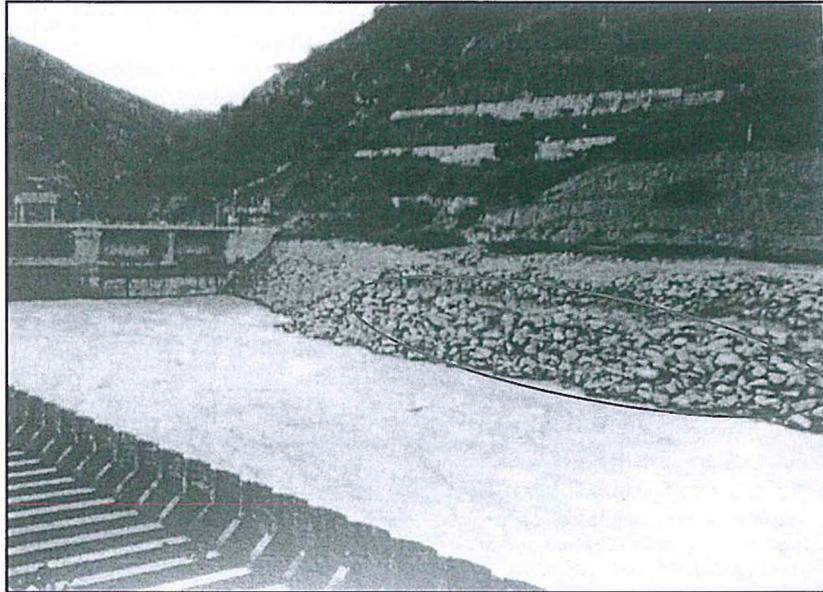
- 51. Asimismo, cabe precisar que la constatación final de la obra era necesario realizar una purga por lo que es recién con el Acta de Recepción Final del 6 de marzo del 2014³³ en donde se realiza la verificación del comportamiento del enrocado del Contrafuerte Tablachaca una vez realizada la purga del embalse en el año 2014, tal como se muestra en la siguiente fotografía³⁴:

- 52. De acuerdo a las pruebas antes señaladas, se evidencia que la empresa ha cumplido con su compromiso ambiental de realizar el enrocado del Contrafuerte de Tablachaca antes del inicio del procedimiento administrativo sancionador (**6 de enero del 2017**).
- 53. Sobre el particular, corresponde señalar que de acuerdo al Literal f) del Numeral 1 del Artículo 255° del Texto Único Ordenado de la Ley N° 27444, Ley Procedimiento Administrativo General, aprobado mediante Decreto Supremo N° 006-2017-JUS (en lo sucesivo, **TUO de la Ley Procedimiento Administrativo General**), constituye un eximente de responsabilidad la subsanación voluntaria por parte del posible sancionado del acto u omisión imputado como constitutivo de infracción administrativa, **con anterioridad a la notificación de la imputación de cargos**³⁵.

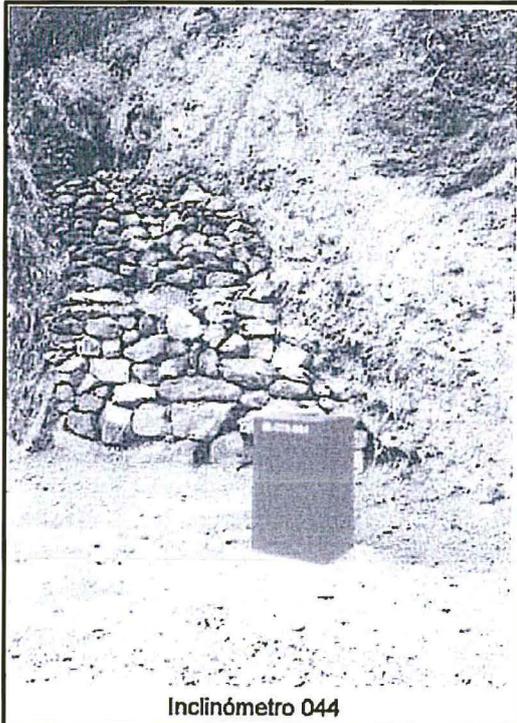
Inclinómetro 044

FORROS INCLINOMETROS			
INSTRUMENTO	CÓD. INSTRUMENTO	OBSERVACIONES	PROFUNDIDAD
Tubo inclinométrico	D5-IN-O10-044	En reemplazo del tubo H-28	70.5
Tubo inclinométrico	D5-IN-R07-045	En reemplazo del tubo H-10	70.5
			141

- 89. De los medios probatorios expuestos, se aprecia que Electroperú acreditó la instalación del remplazo de los inclinómetros H-10 y H-28, así como la instalación de una estación pluviométrica, ocho (8) piezómetros, 12 inclinómetros y 3 puntos de control topográfico.
- 90. Sin embargo, **la empresa no ha acreditado la instalación de 4 piezómetros eléctricos en las galerías, debido a que estas aún no han sido construidas**⁵⁶.
- 91. Respecto a los instrumentos en los Otros Derrumbes⁵⁷, cabe precisar que la empresa señala que pertenecen a la segunda etapa, denominada instrumentación en los "Otros deslizamientos del entorno del Embalse Tablachaca" y, de acuerdo a lo señalado por Electroperú en sus descargos y en el Informe Oral, no se han iniciado las actividades de dicha etapa⁵⁸.

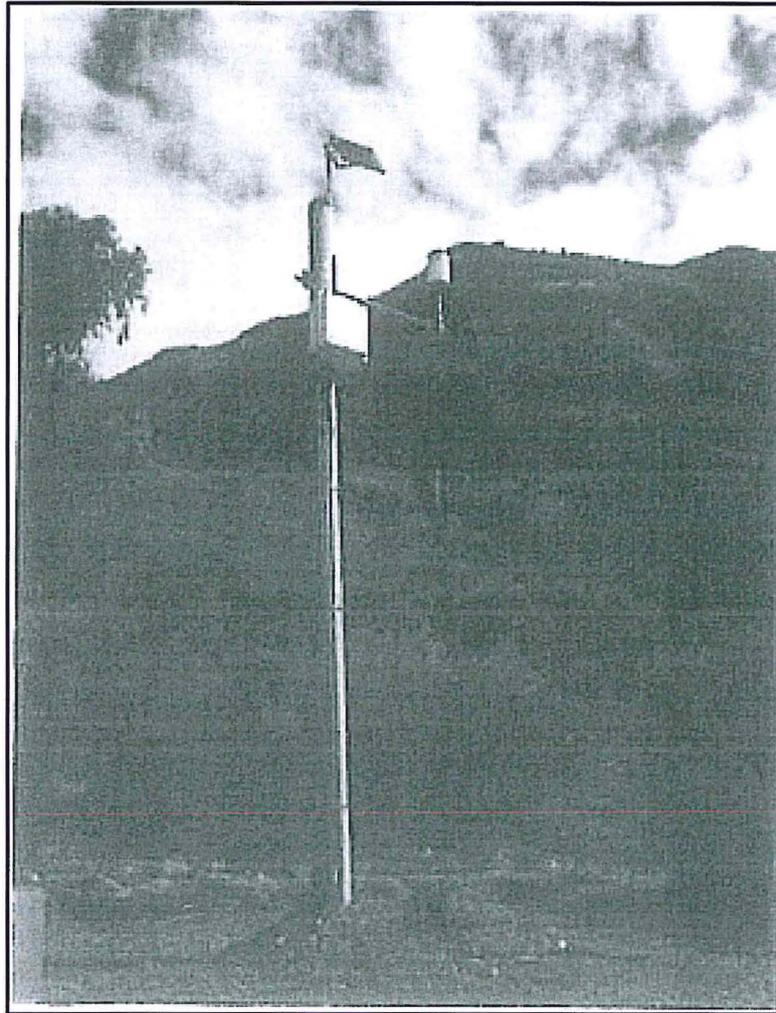
Vista del Pluviómetro instalado

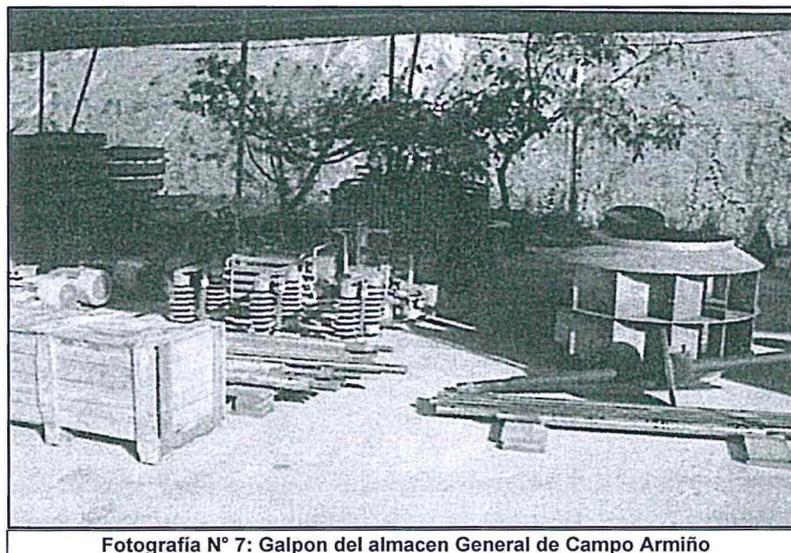
Fotografía N° 7: Galpon del almacen General de Campo Armiño

En el Galpón del Almacén General de Campo Armiño se constató la existencia de un transformador usado marca TRAF0 N° 66625 de 5000 KVA con aceite dieléctrico sobre cemento sin contención de derrames, adyacente al suelo con cobertura vegetal y sin rotulado ni señalización de peligrosidad".

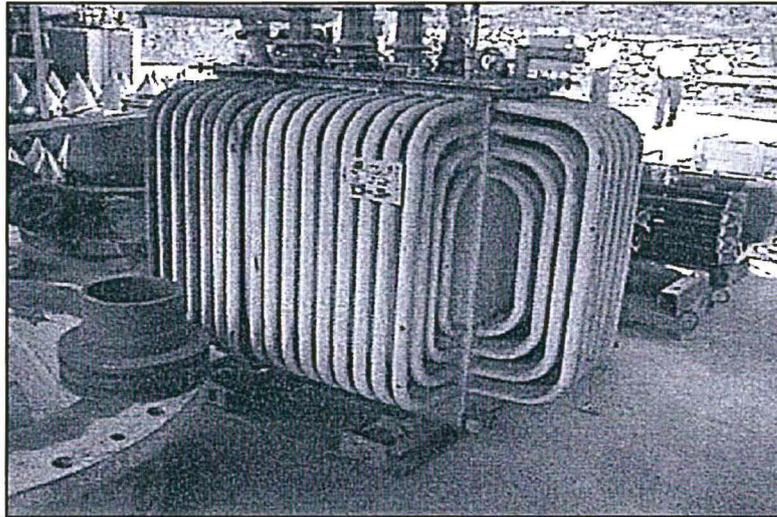
98. En ese sentido, el Informe de Supervisión señaló que el transformador usado con aceite dieléctrico (residuo peligroso) deberá ser dispuesto en un almacén de residuos peligrosos y que dada la peligrosidad del aceite dieléctrico que contiene debería contar con un sistema de contención de derrames.
99. La conducta descrita se sustenta adicionalmente en las Fotografías N° 7, 8 y 10 del Informe de Supervisión⁶³, **en las cuales se observa el transformador dispuesto en un área que no se encuentra cercada ni cuenta con sistema de drenaje o tratamiento de lixiviados**, tal como sigue:

Fotografía N° 8: Transformador usado marca TRAF0 N° 66625 de 5000 KVA con aceite dielectrico

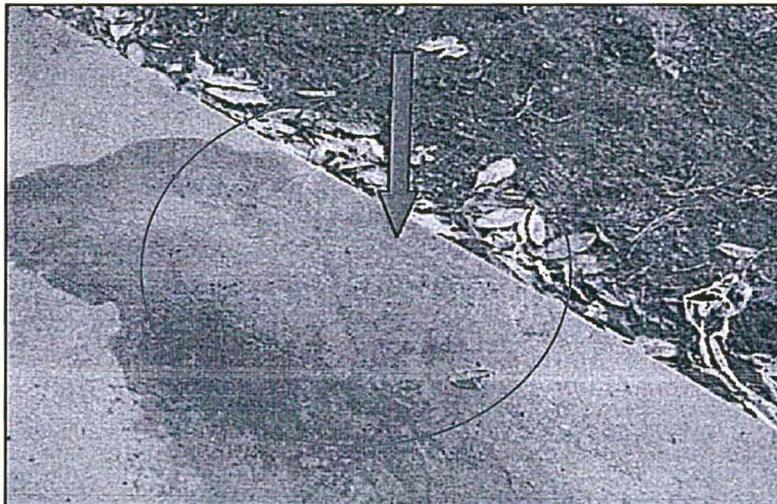
Fotografías N° 10: se observa un mancha de aceite dielectrico en un area adyacente al suelo natural, se observa que no existe muro de contencion antiderrames.

100. En el Informe Técnico Acusatorio y en el Informe de Supervisión, la Dirección de Supervisión concluyó que Electroperú cuenta con un área de disposición de residuos sólidos que no se encuentra cercada ni cuenta con un sistema de drenaje y tratamiento de lixiviados para evitar que los derrames tomen contacto con el ambiente. Además, se detectó un derrame de aceite dieléctrico en un área adyacente al suelo sin protección.
