EXPEDIENTE N° : 1103-2013-OEFA/DFSAI/PAS
ADMINISTRADO : PLUSPETROL NORTE S.A.
UNIDAD PRODUCTIVA : LOTE 1-AB
UBICACIÓN : DISTRITO TROMPETEROS, PROVINCIA Y
 DEPARTAMENTO DE LORETO
SECTOR : HIDROCARBUROS LÍQUIDOS
MATERIAS : ALMACENAMIENTO Y DISPOSICIÓN DE
 RESIDUOS SÓLIDOS PELIGROSOS
 LÍMITES MÁXIMOS PERMISIBLES
 ÁREA ESTANCA
 REMISIÓN DE INFORMACIÓN
 RESPONSABILIDAD ADMINISTRATIVA
 ARCHIVO

Lima, 11 de agosto del 2017

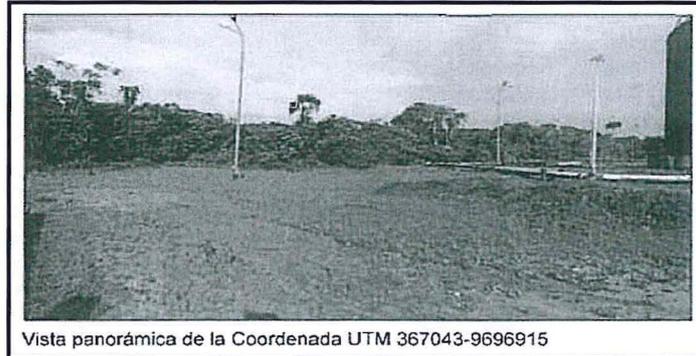
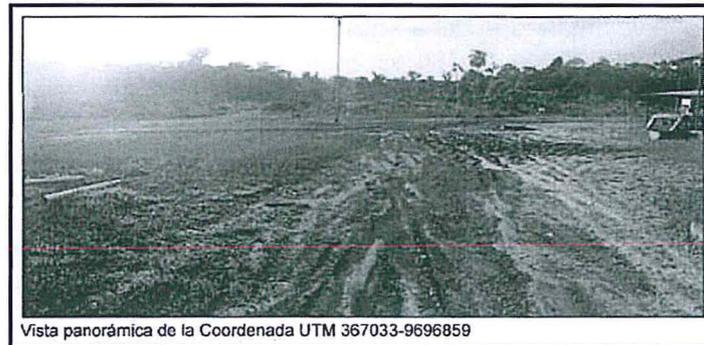
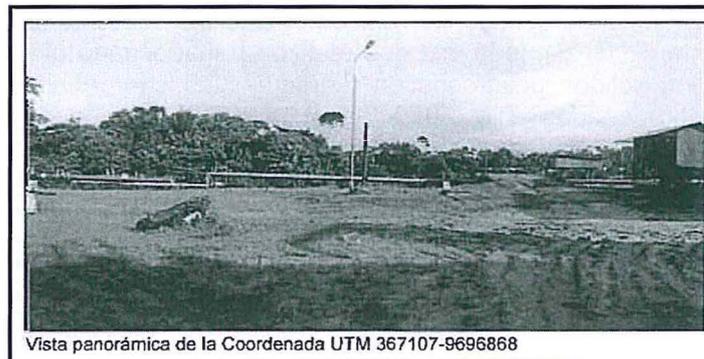
14. De las fotografías presentadas, cuyas coordenadas UTM WGS 84 corresponden a las detalladas en el Informe de Supervisión, se puede observar que las áreas detectadas se encuentran libres de los residuos detectados durante la supervisión.
15. En ese orden de ideas, debido a la inexistencia de hallazgos relativos al manejo de residuos sólidos peligrosos en las áreas materia de análisis durante la visita de supervisión efectuada en el año 2014 y considerando que el administrado presentó medios probatorios que acreditan que dichas áreas se encuentran libres de residuos sólidos, se concluye que la conducta infractora fue subsanada con anterioridad al inicio del procedimiento administrativo sancionador, conforme se aprecia en la siguiente línea de tiempo:

13. En concordancia con ello, en su escrito de descargos, Pluspetrol Norte señaló que cumplió con subsanar el incumplimiento detectado por cuanto las áreas materia de hallazgo se encuentran limpias. Para acreditar su afirmación presentó las siguientes fotografías¹³:

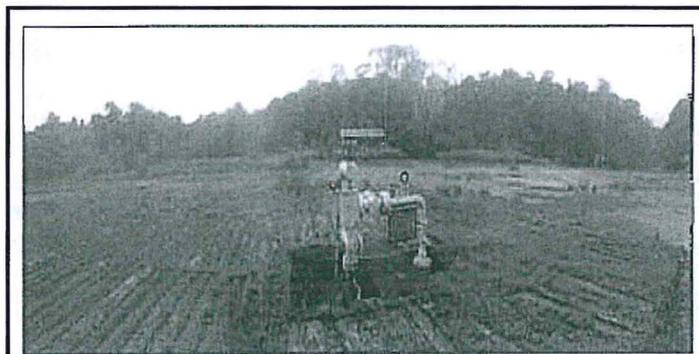
Vista panorámica de la plataforma del Pozo 17 (parte posterior)

22. En concordancia con ello, en su escrito de descargos, Pluspetrol Norte precisó que cumplió con subsanar el incumplimiento detectado por cuanto las áreas materia de hallazgo se encuentran libres de residuos sólidos peligrosos (cilindros de sustancias químicas, plásticos y guantes impregnados con hidrocarburos). Asimismo, a fin de acreditar su afirmación presentó las siguientes fotografías¹⁷:

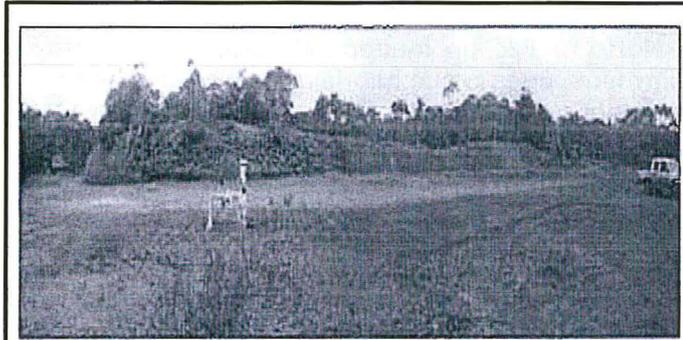
Vista panorámica de la plataforma del Pozo 17

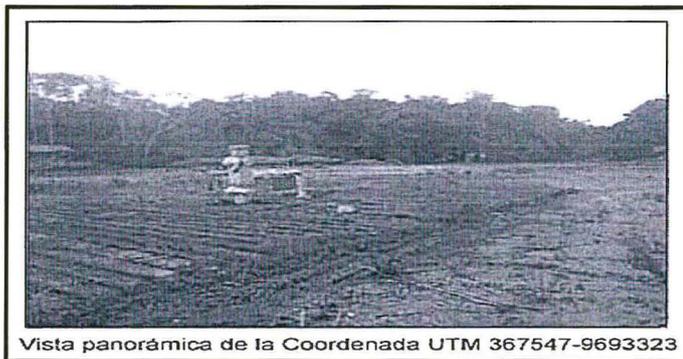
Vista panorámica de la Coordenada UTM 367547-9693323

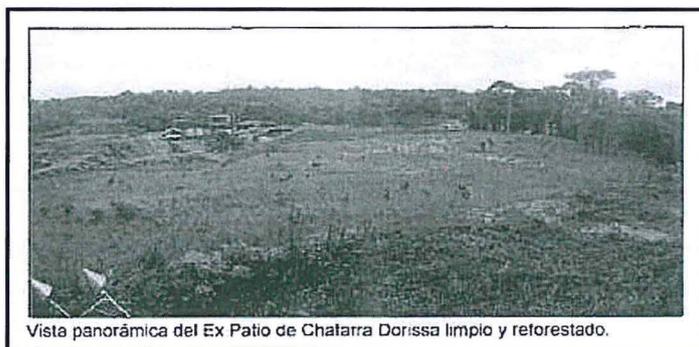
Vista panorámica del Ex Patio de Chatarra Dorissa limpio y reforestado.

30. En concordancia con ello, en su escrito de descargos, Pluspetrol Norte precisó que cumplió con subsanar el incumplimiento detectado por cuanto las áreas materia de hallazgo se encuentran limpias. Para acreditar su afirmación presentó las siguientes fotografías²¹:

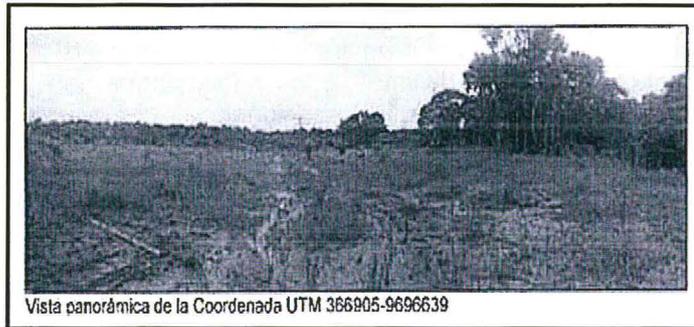
Vista panorámica de la Coordenada UTM 386905-9696639

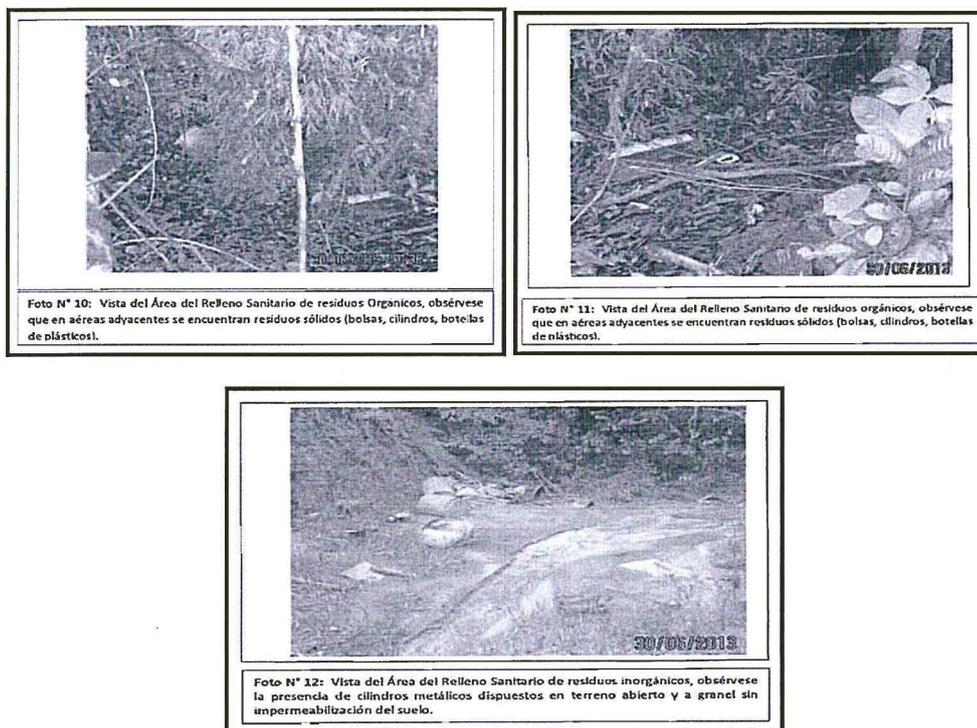
Fotografías N° 10, 11 y 12 del Informe Técnico Acusatorio²⁷

dispuestos en terreno abierto y a granel en áreas adyacentes al relleno sanitario de la batería Dorissa, conforme se aprecia en las fotografías N° 10, 11 y 12 del Informe Técnico Acusatorio:

40. Contrariamente a lo señalado por el administrado, en las fotografías tomadas durante la acción de supervisión y de lo constatado por el supervisor en campo, se advierte que los residuos sólidos del administrado se encontraban dispuestos sobre suelo sin protección en los rellenos sanitarios de la Batería Dorissa, los cuales no habían sido debidamente almacenados en su respectivo contenedor en un área acondicionada para este fin.

44. Por tanto, de los actuados en el Expediente y conforme se aprecia de las fotografías N° 10, 11 y 12 del Informe Técnico Acusatorio, durante la acción de supervisión efectuada del 28 de junio al 1 de julio del 2013, los residuos sólidos detectados no se encontraban adecuadamente almacenados en los rellenos sanitarios de residuos orgánicos e inorgánicos de la Batería Dorissa.

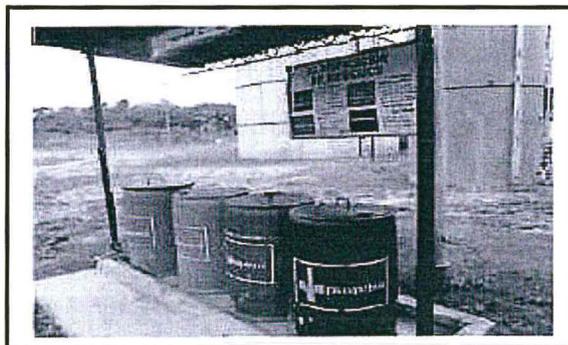
50. De dicha fotografía se observa que colocó tapas de seguridad a los contenedores del Punto de Acopio de la Batería Dorissa.

49. En concordancia con ello, en su escrito de descargos, Pluspetrol Norte señaló que cumplió con subsanar el incumplimiento detectado, para acreditar su afirmación presentó la siguiente fotografía³³:

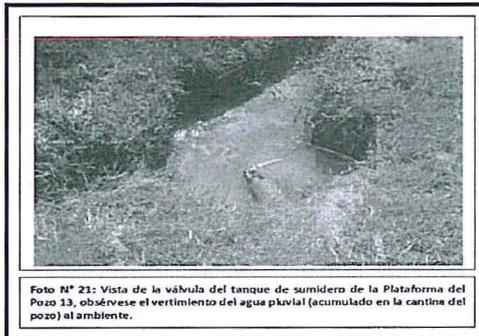
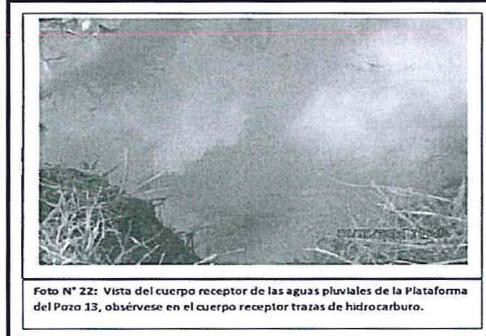
Fotografías N° 21 y 22 del Informe Técnico Acusatorio³⁷

57. Al respecto, en el Acta de Supervisión N° 010257³⁵ y en el Informe de Supervisión³⁶, la Dirección de Supervisión indicó que en la **Plataforma del Pozo 13 del Yacimiento Dorissa**, Pluspetrol Norte no realizaba el análisis químico para cumplir con los LMP antes del drenaje del agua de lluvia acumulada en el tanque sumidero, conforme se apreciaría en las fotografías N° 21 y 22 del Informe Técnico Acusatorio:

61. En esa línea, toda vez que el agua de lluvia a la que se refiere el hallazgo de la Dirección de Supervisión proviene de tanques sumideros y no de las áreas estancas de tanques de almacenamiento de hidrocarburos en el Yacimiento Dorissa, los hechos detectados no se subsumen en el supuesto de hecho del Literal c) del Artículo 43°. Por lo tanto, al no haberse acreditado el incumplimiento

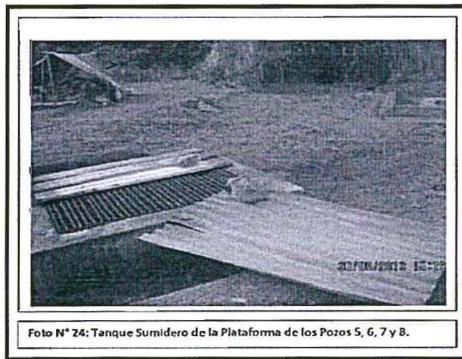
Foto N° 24: Tanque Sumidero de la Plataforma de los Pozos 5, 6, 7 y 8.

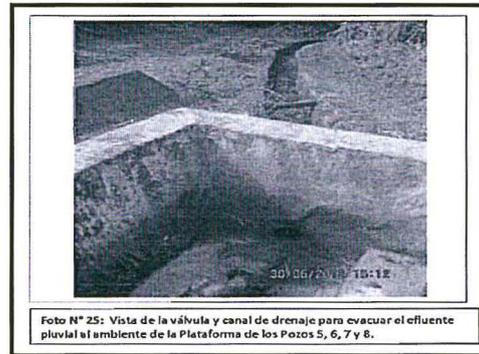
Foto N° 25: Vista de la válvula y canal de drenaje para evacuar el efluente pluvial al ambiente de la Plataforma de los Pozos 5, 6, 7 y 8.

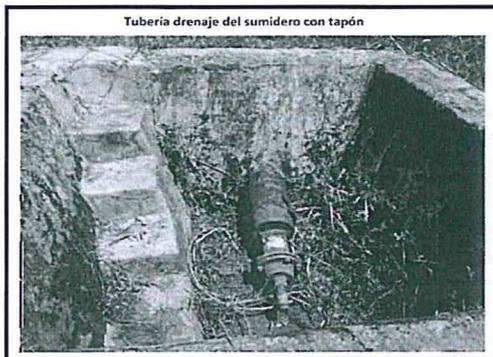
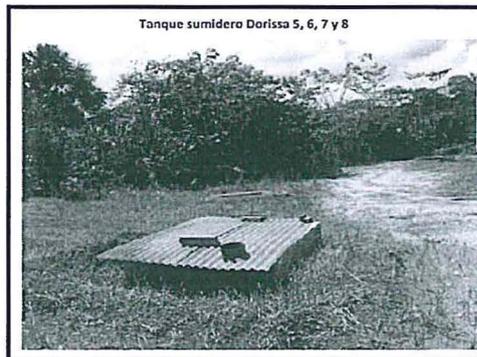
64. De las fotografías presentadas por el administrado, se puede observar que Pluspetrol Norte adoptó las medidas pertinentes a fin de realizar la descarga del agua de lluvia proveniente de tanques sumideros de la Plataforma del Pozo 13 y de la Plataforma de los pozos 5, 6, 7 y 8 del Yacimiento Dorissa.

63. Por otro lado, mediante escrito presentado el 1 de junio del 2015, Pluspetrol Norte presentó, entre otras, las siguientes fotografías de la clausura de la válvula de drenaje del tanque sumidero de la plataforma de los Pozos 5, 6, 7 y 8 y la cubierta con calamina del mismo para evitar que su contenido rebalse cuando se presentan lluvias en la zona, ello con la finalidad de que no se realicen descargas al ambiente⁴⁵:

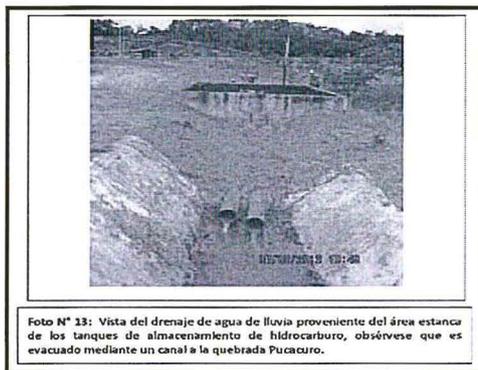
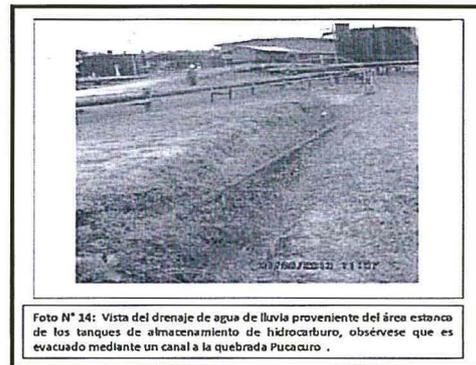
Fotografías N° 13 y 14 del Informe Técnico Acusatorio⁴⁸

65. En las Actas de Supervisión N° 010255, N° 010256⁴⁶ y en el Informe de Supervisión⁴⁷, la Dirección de Supervisión dejó constancia de que Pluspetrol Norte no realizaba el análisis químico para cumplir con los LMP antes del drenaje del agua de lluvia proveniente del área estanca correspondiente a los tanques de almacenamiento de hidrocarburos de la Batería Dorissa, conforme se aprecia en las fotografías N° 13, 14 y 15 del Informe Técnico Acusatorio:

66. De acuerdo a las fotografías del Informe de Supervisión y a sus respectivas sumillas, el agua de lluvia que era almacenada en el área estanca de los tanques de almacenamiento de hidrocarburos de la Batería Dorissa es descargada directamente a un canal que desemboca a la Quebrada Pucacuro, conforme se aprecia a continuación.

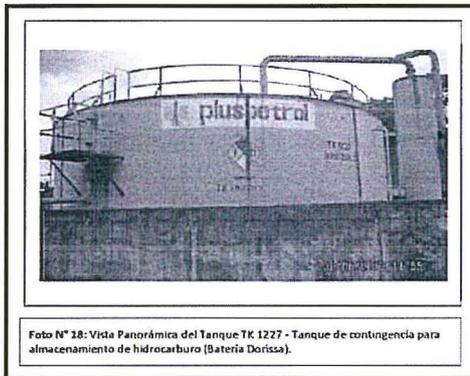
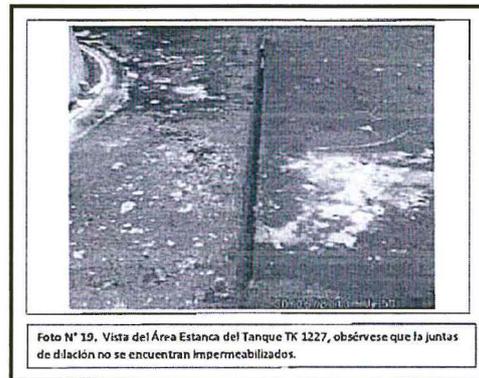
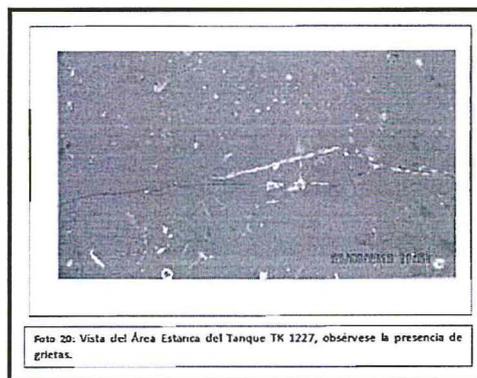
Fotografías N° 18, 19 y 20 del Informe Técnico Acusatorio⁵³

72. En las citadas dichas fotografías se evidencia que el área estanca del Tanque TK 1227 presenta fisuras en el piso. Asimismo, se observa que las juntas de dilatación no están selladas, lo que produciría que el hidrocarburo contenido en el área

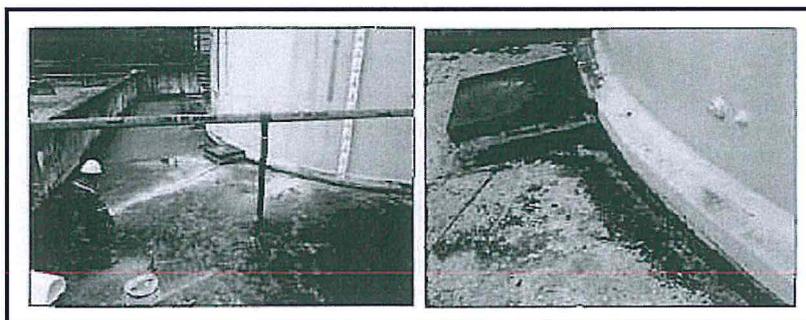
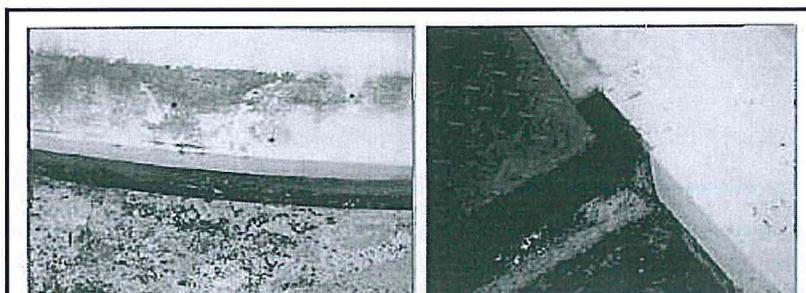
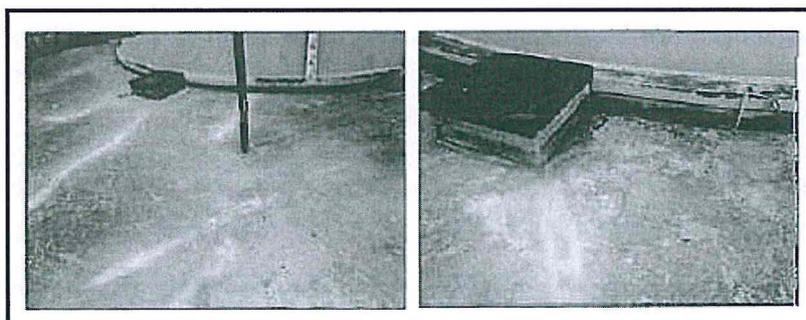
Vista panorámica de los trabajos de reparación de grietas e impermeabilización de área estanca del Tanque TK 1227

- 127. En su escrito de descargos y mediante escrito presentado el 1 de junio del 2015⁸⁹, Pluspetrol Norte presentó las siguientes fotografías del resane de las grietas y del sellado de las juntas de dilatación del área estanca, a fin de acreditar la subsanación de la conducta infractora:

128. De las fotografías presentadas, se puede observar el resane de las grietas y el sellado de las juntas de dilación del área estanca del Tanque TK 1227 de la Batería Dorissa; en consecuencia, dicha área se encuentra debidamente impermeabilizada.
129. En tal sentido, los medios probatorios presentados por el administrado prueban que a la fecha de la presentación de dichos documentos Pluspetrol Norte había corregido la conducta infractora.
130. En ese sentido, se tiene que no existen consecuencias que se deban corregir, compensar, revertir o restaurar. Por lo tanto, no corresponde ordenar medidas correctivas, de conformidad con lo previsto en el Artículo 22° de la Ley del SINEFA y en la Única Disposición Complementaria y Transitoria del TUO del RPAS.

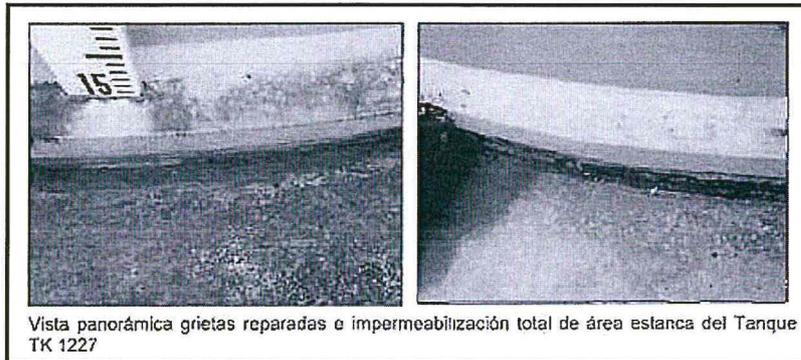
Vista panorámica grietas reparadas e impermeabilización total de área estanca del Tanque TK 1227
