EXPEDIENTE N° : 1474-2016-OEFA/DFSAI/PAS
ADMINISTRADO : PLUSPETROL NORTE S.A.¹
UNIDAD FISCALIZABLE : LOTE 8
UBICACIÓN : DISTRITOS DE TROMPETEROS, URARINAS Y PARINARI, PROVINCIA Y DEPARTAMENTO DE LORETO
SECTOR : HIDROCARBUROS LÍQUIDOS
MATERIAS : PREVENCIÓN DE IMPACTOS NEGATIVOS
 COMPROMISOS AMBIENTALES
 RESIDUOS SÓLIDOS
 RESPONSABILIDAD ADMINISTRATIVA
 MEDIDAS CORRECTIVAS
 REGISTRO DE ACTOS ADMINISTRATIVOS

Resolución Directoral N° 1448-2017-OEFA/DFSAI

III.1 **Hecho imputado N° 1: Pluspetrol no adoptó las medidas para prevenir impactos negativos en suelo generados como consecuencia del derrame de fluidos de producción ocurrido el 21 de febrero del 2014 a la altura del kilómetro 9+397 del ducto Chambira – Corrientes del Lote 8.**

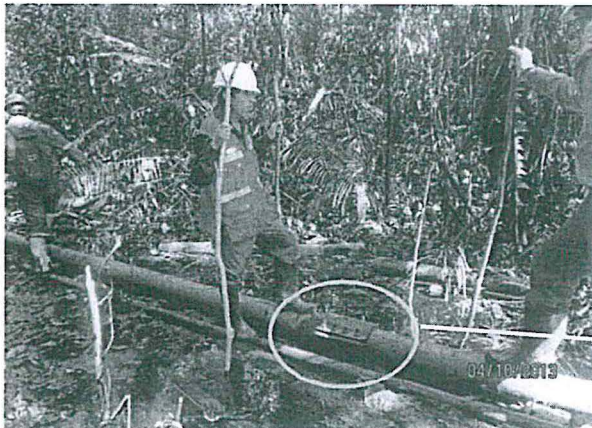
Foto N° 14. Profesional del OEFA en el lugar del incidente ocurrido el 06.04.2013, puede observarse la grapa colocada para contener el derrame de fluidos por el corte. La vista fue registrada el 10.04.2013

Se aprecia que el encamisado de la grapa para contener el derrame de crudo el 6 de abril del 2013, cubrió los 360° del ducto y fue instalado a través de dos (02) mitades sujetas con pernos que fueron aflojados y provocaron un nuevo incidente ambiental (derrame de fluidos de producción) el 21 de febrero del 2014 a la altura del Km. 9+397 del ducto Chambira – Corrientes correspondiente a la Batería N° 8 del Lote 8.

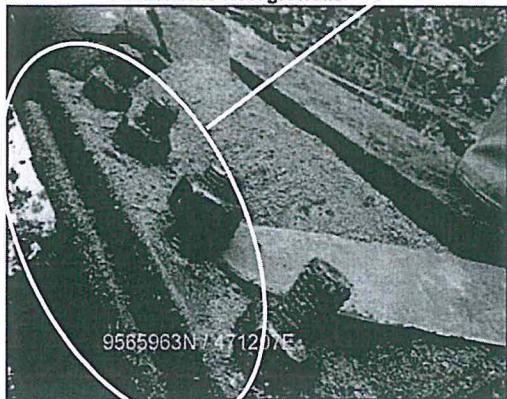
14. En el registro fotográfico adjunto al Reporte Final de Emergencias Ambientales¹⁹ presentado por Pluspetrol el 4 de marzo del 2014, se observó que los pernos de sujeción de la grapa colocada en el Km. 9+397 del ducto Chambira – Corrientes el 6 de abril del 2013²⁰ fueron manipulados, generando un nuevo derrame de líquidos de producción sobre el suelo y la vegetación.

Pernos de sujeción de la grapa aflojados

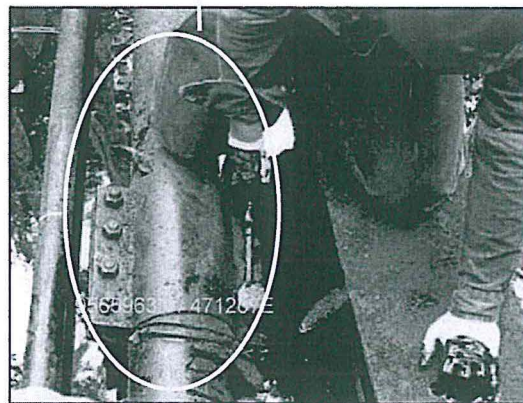
Colocación de la nueva grapa

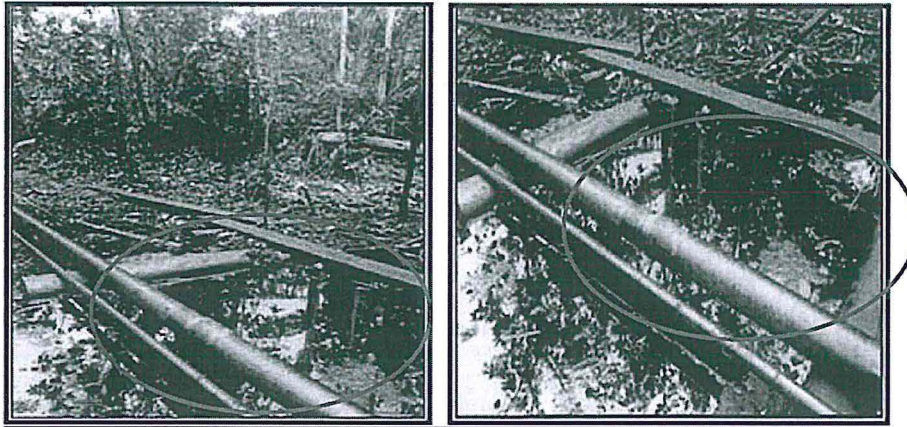
Gráfico N° 1: Vista del ducto dañado donde se colocó un parche de soldadura para controlar el derrame del 21 de febrero de 2014

43. Del gráfico anterior, se puede apreciar que, en el ducto dañado detectado en la supervisión, se colocó un parche de soldadura para controlar el derrame del 21 de febrero del 2014; sin embargo, el administrado no acreditó que a dicha fecha haya adoptado o establecido acciones de prevención para evitar posteriores actos similares.

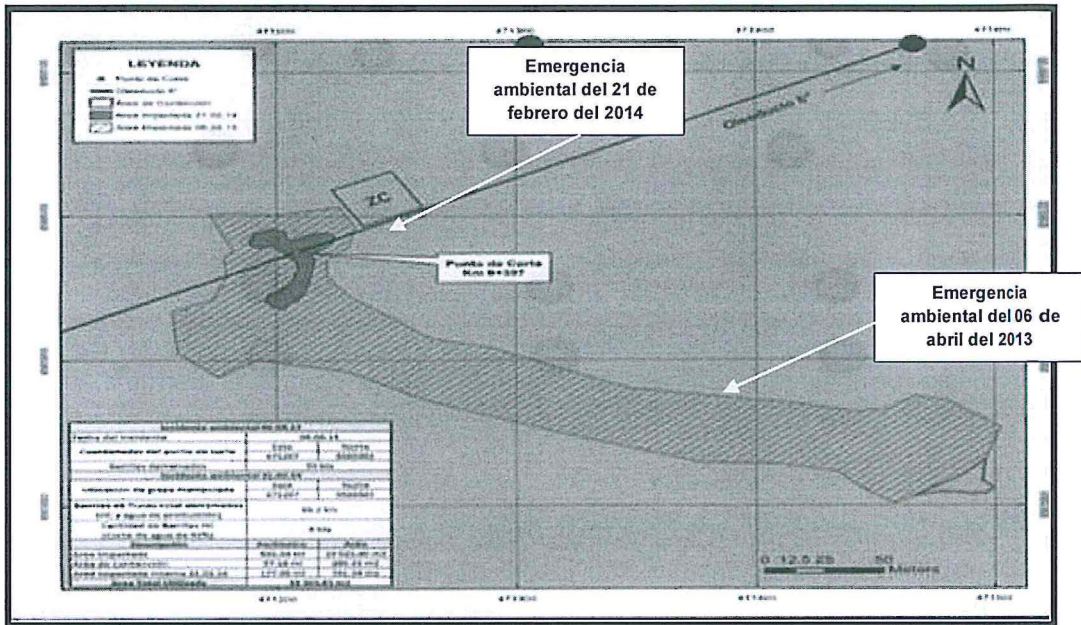
Gráfico N° 2:
Plano de las áreas impactadas por el derrame del 21 de febrero del 2014

mencionada se encuentran superpuestas con las áreas comprendidas por el derrame del 6 de abril del 2013⁴⁵, conforme se aprecia en el siguiente gráfico:

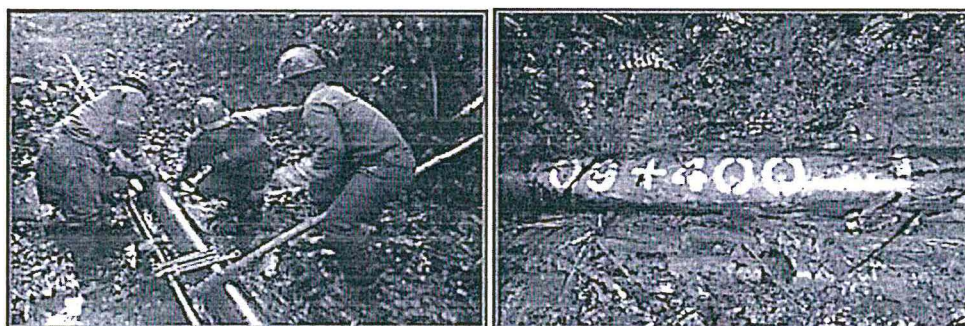
Fotos 1 y 2: Incidente Ambiental km.9+397

- i) Realizó la contención del derrame activando su Plan de Contingencias, para lo cual colocó una grapa en la zona del oleoducto dañado, colocó barreras de doble geomembrana y estableció el plan de trabajo de limpieza y remediación, de acuerdo con lo siguiente:

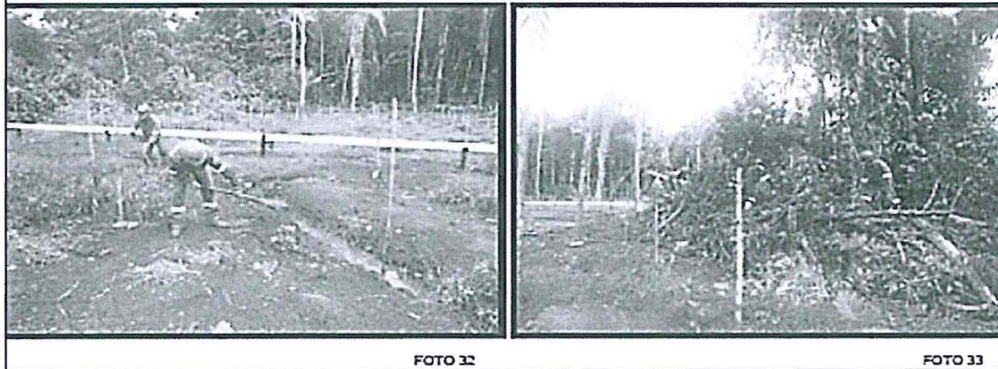
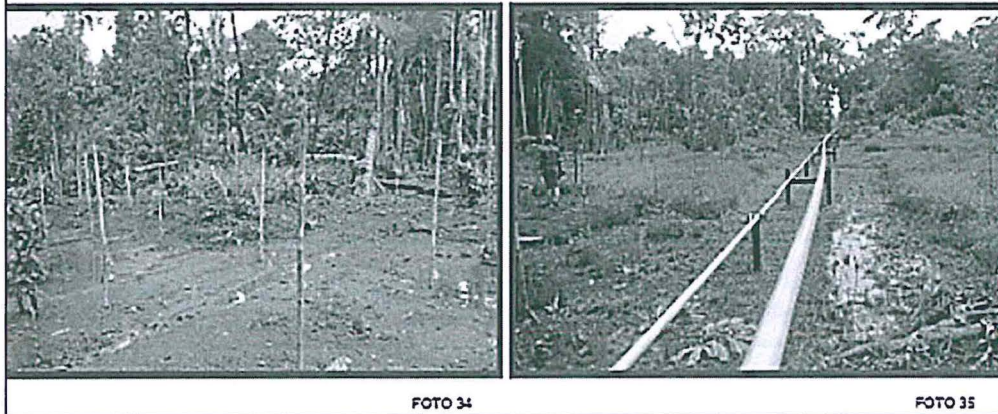
Imágenes fotográficas de estado final de las áreas afectadas por la emergencia ambiental del 06 de abril de 2013

97. De las imágenes precedentes, no se evidencia que Pluspetrol haya realizado el manejo y adecuado almacenamiento de los residuos detectados en la acción de supervisión del 24 de febrero del 2014, toda vez que dichas imágenes no se encuentran fechadas ni georeferenciadas con coordenadas UTM WGS 84 que coincidan con la ubicación de los residuos detectados en citada acción de supervisión.
