EXPEDIENTE N° : 026-2017-OEFA/DFSAI/PAS
ADMINISTRADO : MAPLE GAS CORPORATION DEL PERÚ S.R.L.
UNIDAD AMBIENTAL : 31B
UBICACIÓN : DISTRITOS DE MAQUIA Y VARGAS GUERRA,
PROVINCIAS DE REQUENA Y UCAYALI,
DEPARTAMENTO DE LORETO
SECTOR : HIDROCARBURO LÍQUIDOS
MATERIA : ALMACENAMIENTO DE COMBUSTIBLE
PRUEBAS DE INTEGRIDAD MECÁNICA DE POZOS
INYECTORES
LÍMITES MÁXIMOS PERMISIBLES
RESPONSABILIDAD ADMINISTRATIVA
ARCHIVO

SUMILLA: *Se declara la existencia de responsabilidad administrativa de Maple Gas Corporation del Perú S.R.L., por la comisión de las siguientes infracciones:*

Lima, 4 de abril del 2017

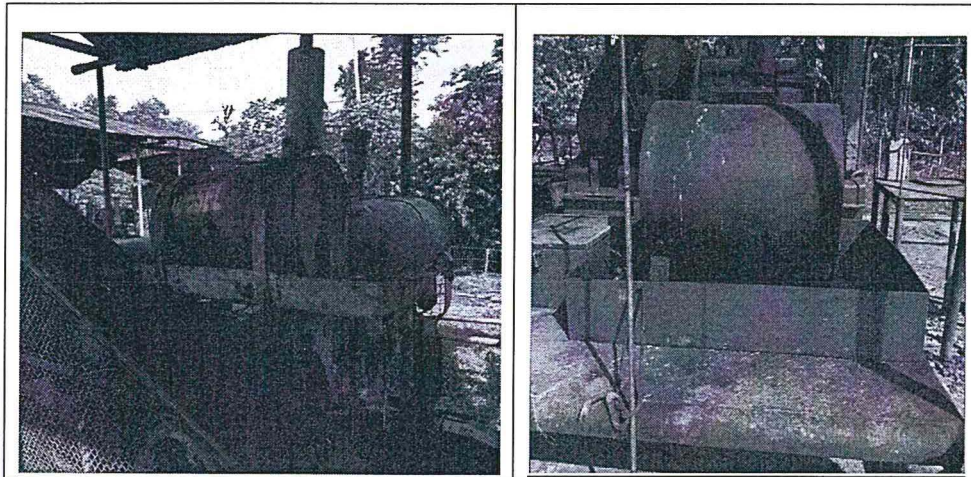
Foto N° 1: Estación de Bombeo de crudo se observa debajo del tanque de combustible una bandeja metálica como sistema de contención⁴²

Foto N° 2: Estación de Inyección de agua se observa debajo del tanque de combustible una vendeja metálica como sistema de contención⁴³

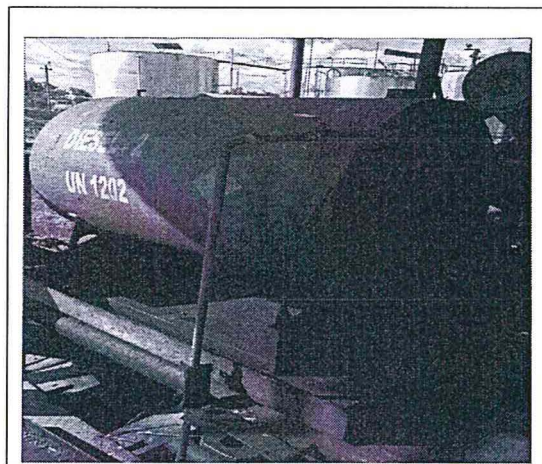
Foto N° 3: Estación de inyección motor 2 de agua se observa debajo del tanque de combustible una bandeja metálica como sistema de contención⁴⁴
