EXPEDIENTE N° : 625-2016-OEFA/DFSAI-PAS
ADMINISTRADO : COMPAÑÍA MINERA SANTA LUISA S.A.¹
UNIDAD MINERA : HUANZALÁ
UBICACIÓN : DISTRITO DE HUALLANCA, PROVINCIA DE BOLOGNESI Y DEPARTAMENTO DE ÁNCASH
SECTOR : MINERÍA
MATERIA : CUMPLIMIENTO DE COMPROMISO AMBIENTAL
 MEDIDAS DE PREVISIÓN Y CONTROL
 EXCESO DE LÍMITES MÁXIMOS PERMISIBLES
 RESPONSABILIDAD ADMINISTRATIVA
 REINCIDENCIA

Lima, 31 de mayo del 2017

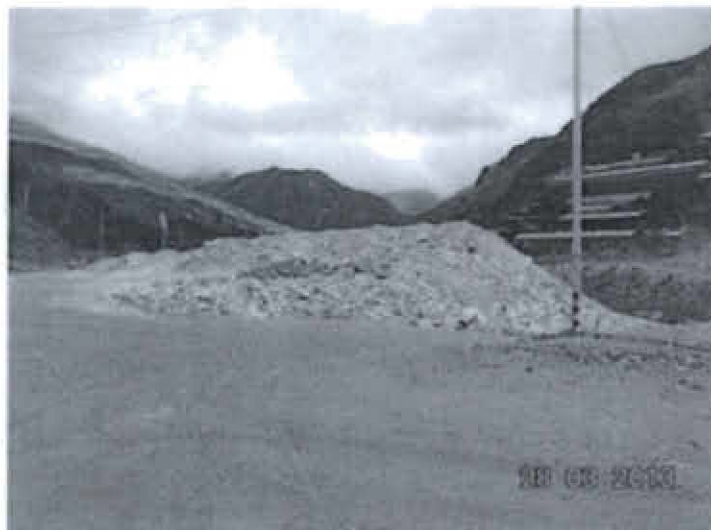
Foto 1: Botadero de desmonte del nivel P Sur (N°1) observado en el 2013

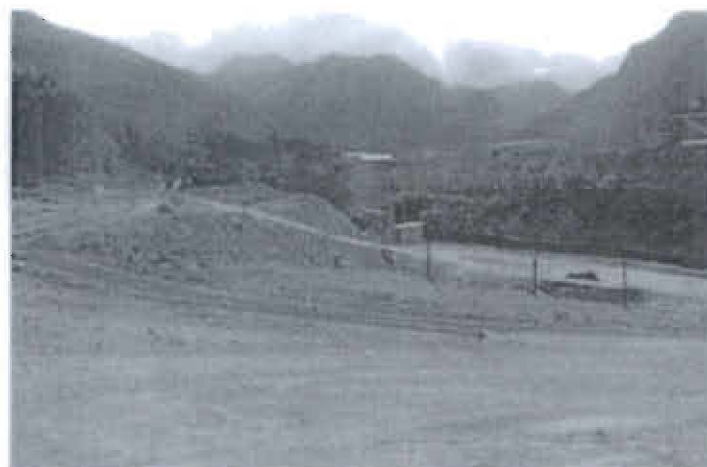
Foto 2: Botadero de desmonte del nivel P Sur (N° 1) en proceso de retiro de desmonte, donde se observa el canal de coronación

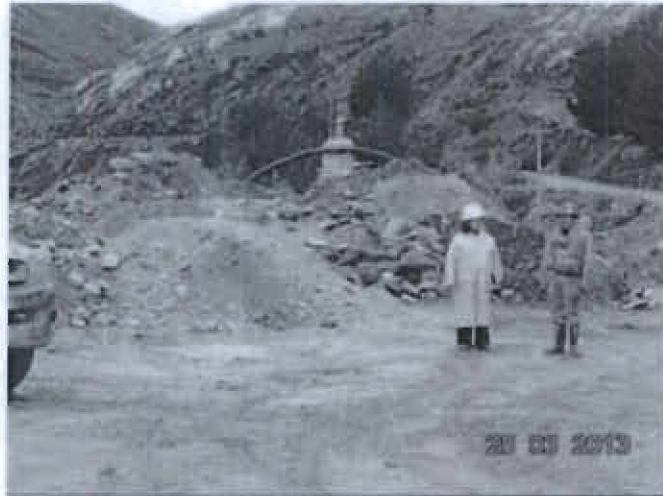
Foto 3: Botadero de desmonte del nivel P Sur (N° 2) observado el 2013

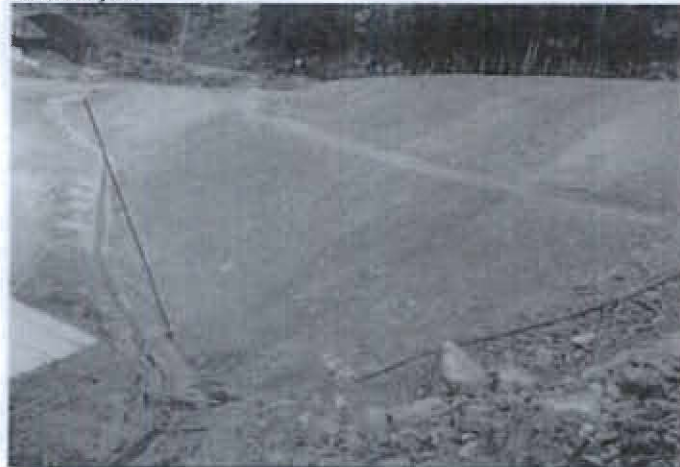
Foto 4: Botadero de desmonte del nivel P Sur (N°2) luego de retirar el desmonte de la parte superior, perfilado y con canal de colección de drenajes

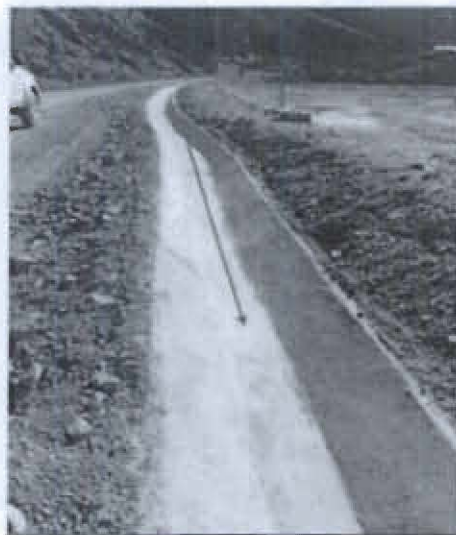
Foto 5: Canal de coronación del nivel P Sur (N°1)

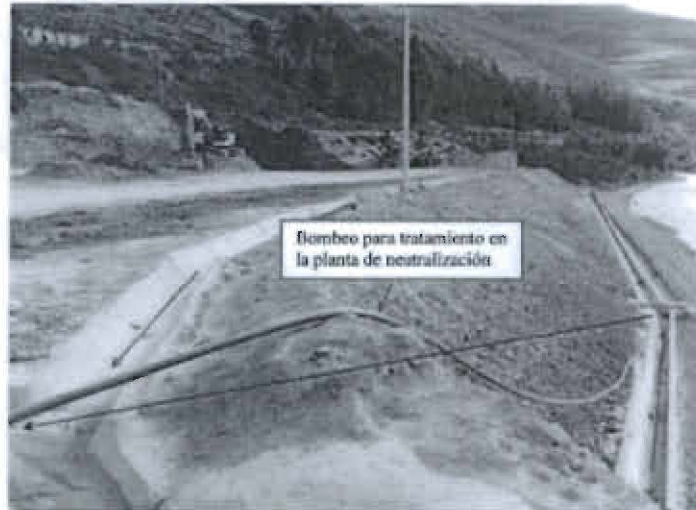
Foto 6: Canales de colección de drenajes del nivel P Sur (N°1), donde se observa el sistema de bombeo

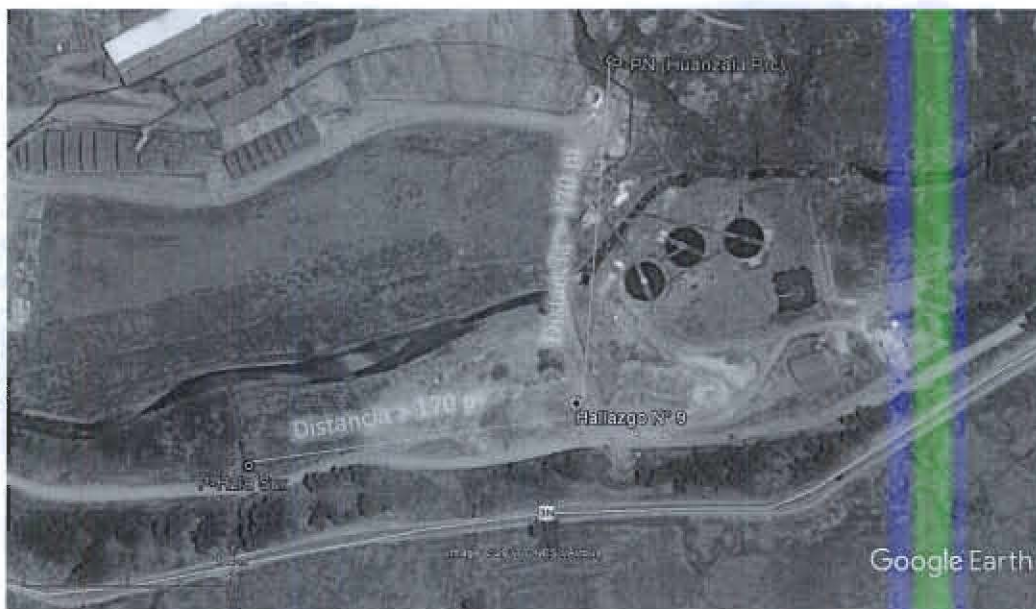
- 60. Para mayor abundamiento, se superpuso la ubicación de los botaderos de desmonte detectados en la Supervisión Regular 2013 con la ubicación de las bocaminas - denominadas en el PAMA como "galerías"- más cercanas a éstos, tomando como referencia la ubicación de las bocaminas declaradas en la Actualización del Plan de Cierre Minas de la unidad minera Huanzalá aprobado mediante Resolución Directoral N° 004-2013-MEM-AAM²⁵. Con ello, se verificó que los botaderos de desmonte detectados en campo no corresponden a los que se hace referencia en el PAMA, toda vez que las bocaminas más cercanas a estos botaderos se encuentran en un radio mayor a 170m lineales; por lo cual ninguno de éstos botaderos se encontraría "a la salida" de una bocamina. En la siguiente figura se puede observar que las bocaminas "P-PN" y "P-Hzla Sur" distan más de 170 m lineales con la ubicación de las coordenadas consignadas en el hallazgo 9, donde se encuentra la ubicación de los botaderos detectados en campo, lo cual confirmaría que estos botaderos de desmonte no se encuentran a la salida de las bocaminas.

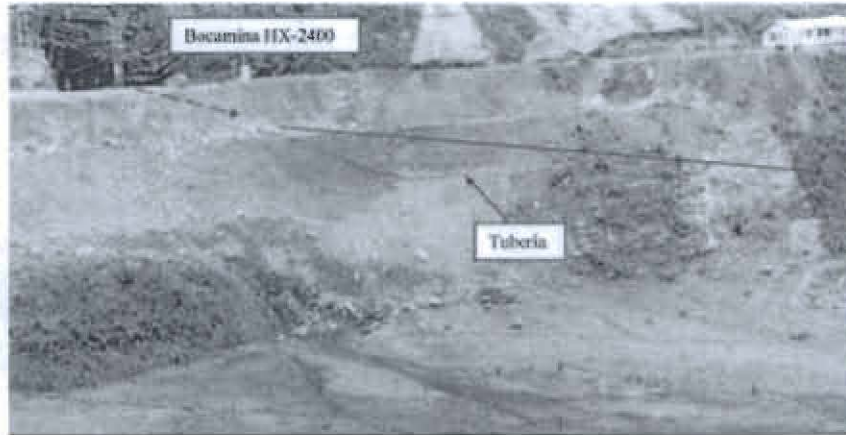
Foto 12: Entubado del efluente de la bocamina HX-2400 hacia la poza de colección

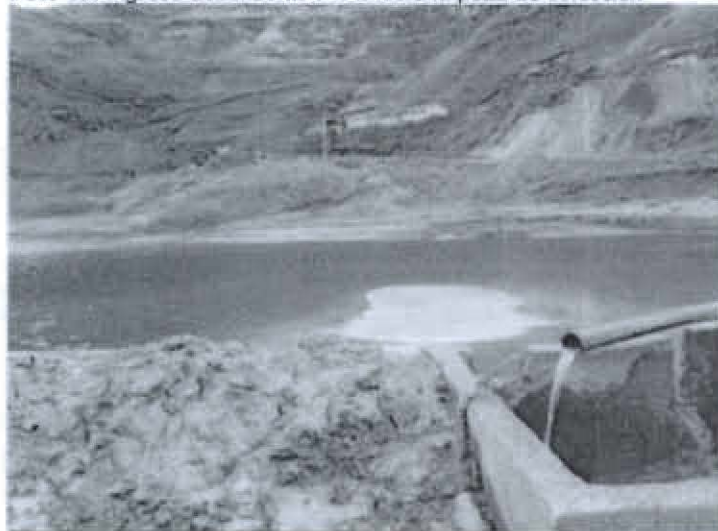
Foto 13: Ingreso del efluente HX-2400 a la poza de colección

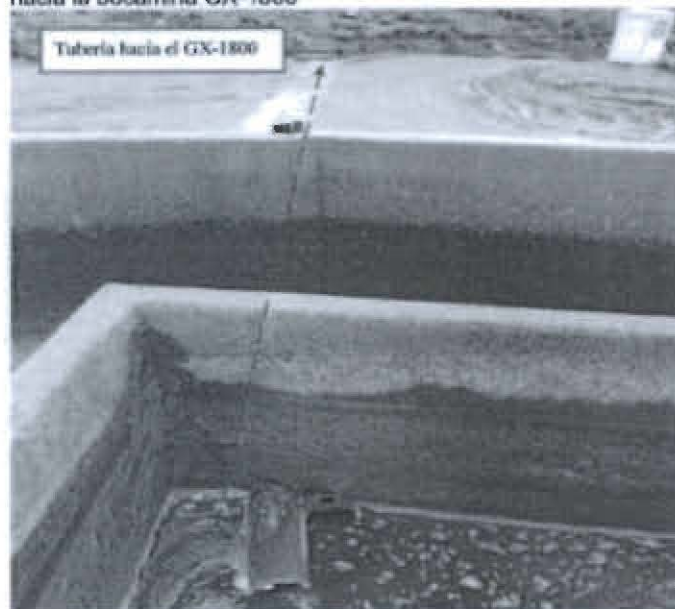
Foto 14: El efluente HX-2400 de la poza de colección es derivada hacia la bocamina GX-1800

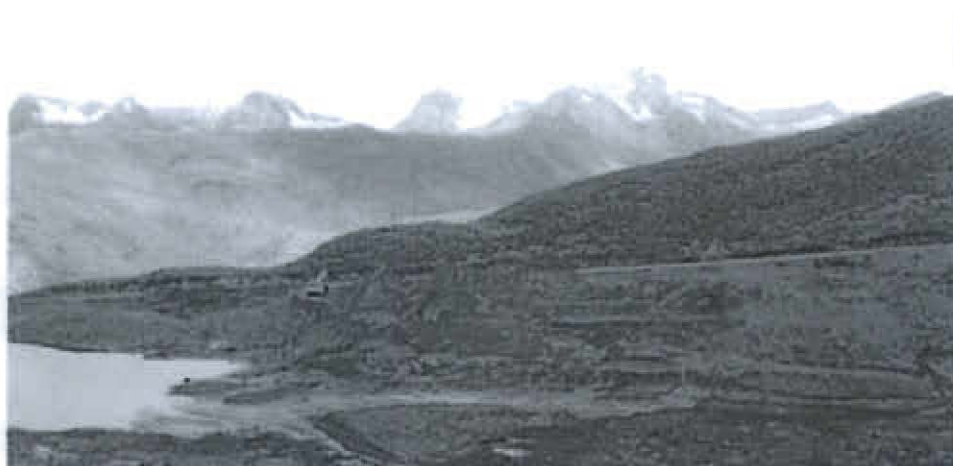
Foto 15: Proceso de retiro de desmonte del botadero de Recuerdo, el mismo que está ubicado en el sector de Pucayacu

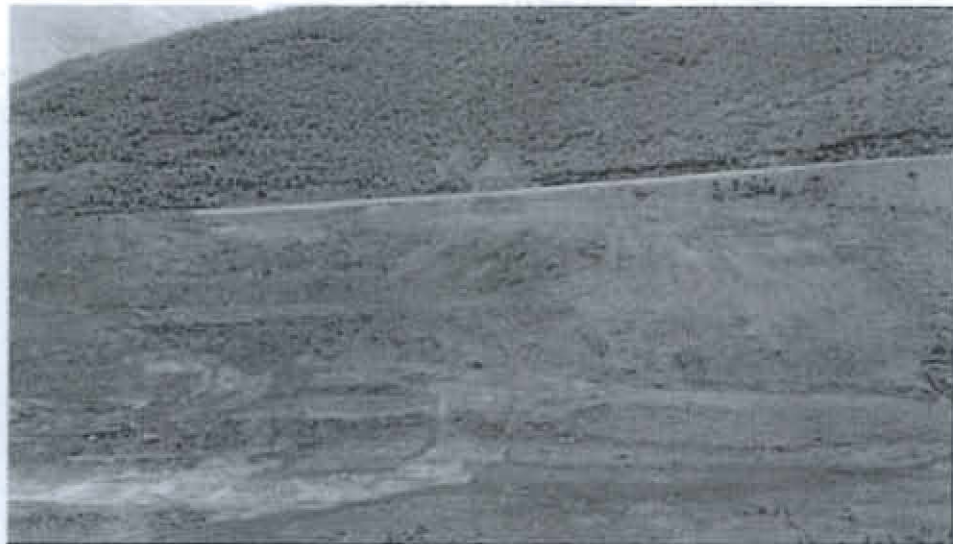
Foto 16: Área del botadero del Bofedal de Recuerdo sin desmonte

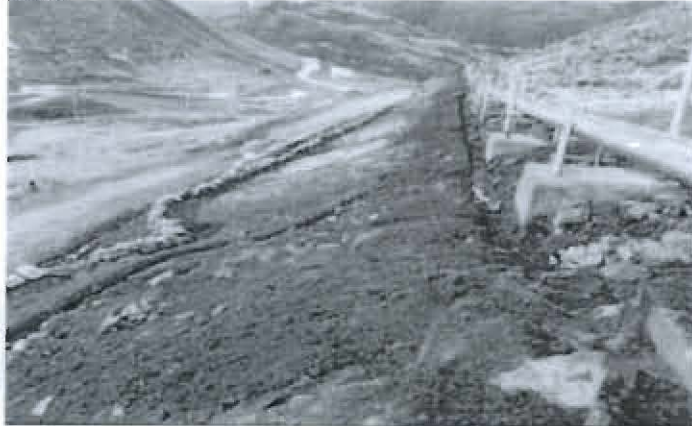
Foto 17: Área impactada con relave en el año 2013, a la fecha se observa totalmente limpio.

106. No obstante, si bien las actividades descritas estaban orientadas a la remediación del área afectada; de las fotografías presentadas, se observa que el titular minero no habría implementado ningún sistema de colección y drenaje de derrames de relave en la referida tubería. Además, de las fotografías presentadas no se observa la totalidad del área afectada por el derrame de relave.

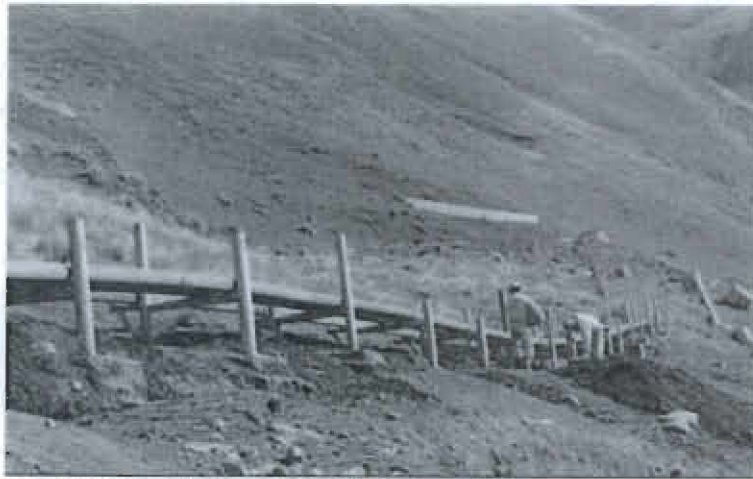
Foto 18: Proceso de reposición de suelo impactado con top soil

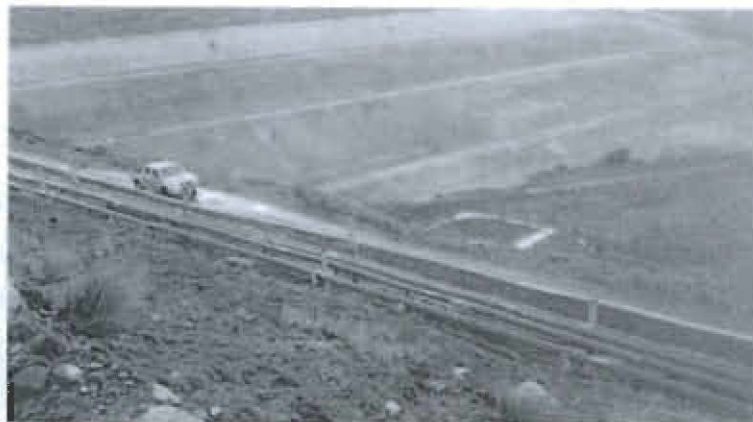
Foto 19: Proceso de revegetación del área impactada

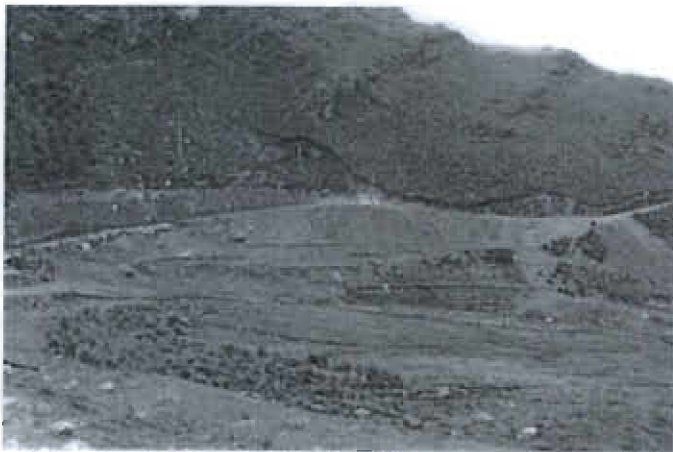
Foto 22: Botadero de desmonte GX-1600 en proceso de cobertura con top soil.

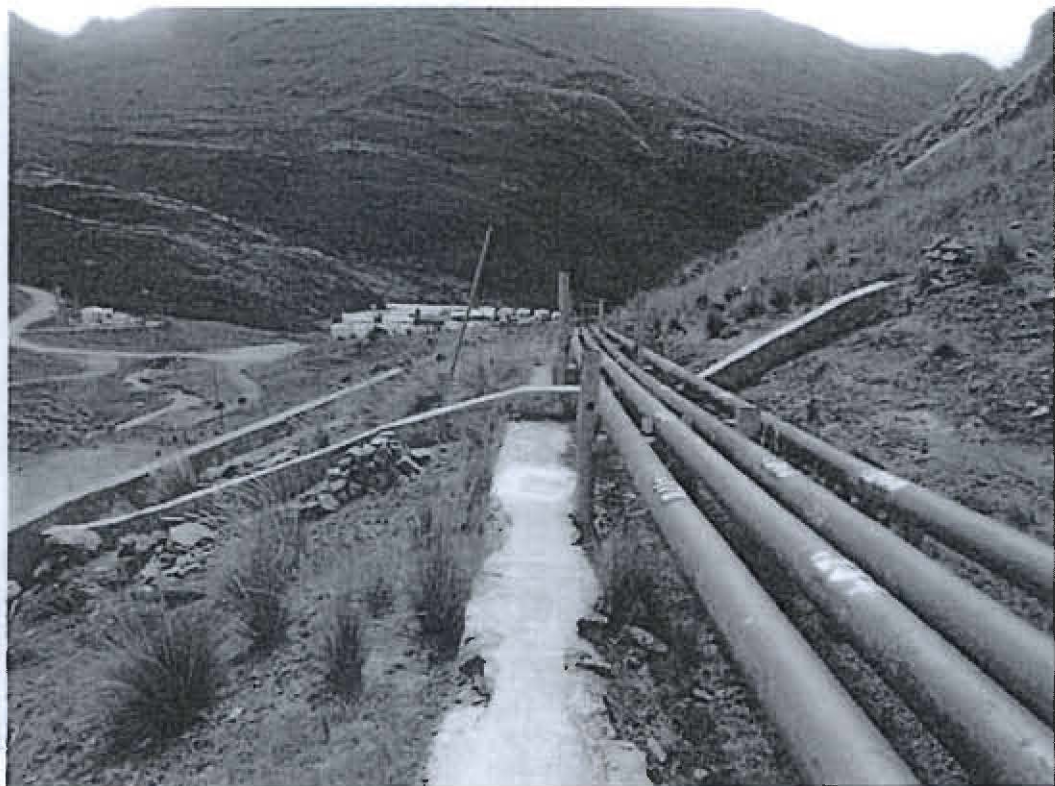
178. En el Segundo Descargo, el titular minero indicó que ha construido muros de contención para aislar el relave derramado en caso de rotura de las tuberías, evitando la expansión y contaminación de mayor área de suelo. Asimismo, precisa que el muro de contención está ubicado de forma perpendicular a toda la extensión de la tubería de transporte de relaves y al muro existente. Como medios probatorios adjuntó la siguiente fotografía y un video donde se observa la misma zona.

179. No obstante, es preciso indicar que el sistema de colección y drenaje debe evitar que ante algún derrame o fuga en el transporte del relave, éste último entre en contacto con el entorno natural a través de un medio impermeable y derivado a

- 180. Cabe indicar que las medidas adoptadas por el titular minero, no impedirían que, ante una falla durante el transporte por tuberías, el relave entre en contacto directo con el ambiente, razón por la cual persiste el riesgo de afectación al entorno natural.
- 181. Por otro lado, en el Segundo Descargo, el titular minero indicó que, en cumplimiento de la propuesta de medida correctiva establecida en el Informe Final de Instrucción, está realizando actividades de mejoramiento de las "áreas remediadas" (según las denomina el titular minero) y que luego de concluidas dichas actividades tomará muestras de suelo para su presentación al OEFA. No obstante, el titular minero no presenta medios probatorios que acrediten que ha realizado la remediación del área afectada.
- 182. Por lo tanto, corresponde ordenar las siguientes medidas correctivas:
