EXPEDIENTE N° : 334-2015-OEFA/DFSAI/PAS
ADMINISTRADO : PLUSPETROL NORTE S.A.¹
UNIDAD FISCALIZABLE : LOTE 1-AB
UBICACIÓN : DISTRITO DE TROMPETEROS, PROVINCIA Y
 DEPARTAMENTO DE LORETO
SECTOR : HIDROCARBUROS LÍQUIDOS
MATERIAS : COMPROMISOS AMBIENTALES
 RESPONSABILIDAD ADMINISTRATIVA
 MEDIDAS CORRECTIVAS
 REGISTRO DE ACTOS ADMINISTRATIVOS

Lima, 18 de diciembre del 2017

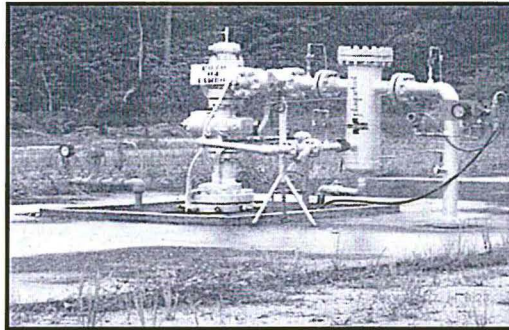
Fotografía N° 1:
Vista del pozo Tambo 04, productivo. Ubicado en la Locación Tambo del Lote 1AB. Se encuentra a unos 70 metros de la válvula que da inicio a la línea de Diésel de

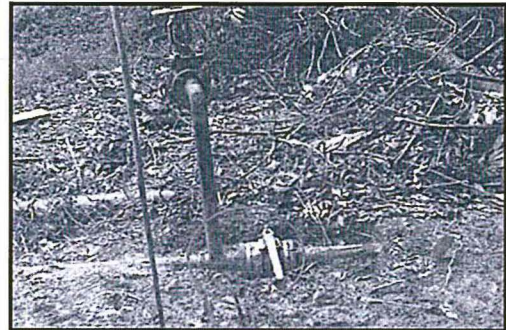
Fotografía N° 2:
Vista de la válvula de la línea de Diésel de 2", de la cual sale la línea hacia la Locación Tambo Sur, donde se ubica el pozo Tambo Sur 01X (abandonado).

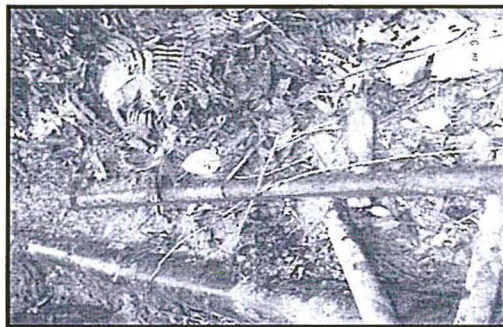
"Hallazgo N° 2: Se verificó que el componente suelo fue impactado por la fuga de diésel proveniente de la línea de 2" de la Locación Tambo Sur del Lote 1-AB, que presentaba corrosión externa, en una extensión de 150 m² aproximadamente."

Fotografía N° 3:
Se observa la línea de 2", la cual contenía Diésel. Tramo descubierto que deja ver la superficie oxidada de la línea. A los lados se observa hojas secas y verdes, suelo en parte cubierto por hojarasca.

27. Asimismo, de acuerdo a lo señalado por Pluspetrol en los Reportes Preliminar³⁵ y Final³⁶ de Emergencias Ambientales, el derrame ocurrió debido a un orificio (generado por corrosión) ubicado en la tubería de 2" (fuera de servicio), la cual abastecía al Pozo Tambo Sur 01X. Cabe precisar que, según el referido documento, la zona afectada se encuentra cubierta de suelo arcilloso y maleza.

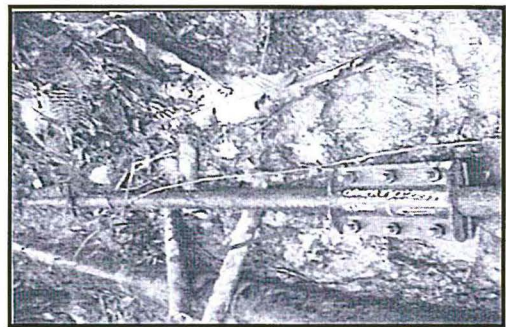
Fotografía N° 4:
Se verificó una grapa de 0" Ø 2" colocada en la línea de 2", a la altura por donde ocurrió la fuga de Diésel.

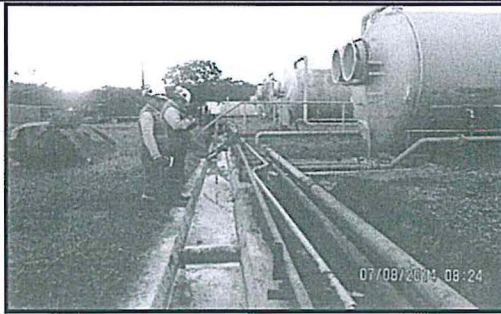
“Hallazgo N° 1: Se verificó un área aproximada de 773m² cubierta con vegetación herbácea, impactada por la fuga de hidrocarburo proveniente de la línea de 6” cerca del separador N° 5 con motivo del incidente ocurrido el 4 de agosto de 2014.”

Fotografía N° 1:
Zona de fuga de crudo junto a Separador N° 5 – Bateria Shiviayacu.

Asimismo, en el Reporte Preliminar de Emergencias Ambientales³⁹, Pluspetrol señaló que la fuga de crudo afectó una zona cubierta de suelo arcilloso y maleza, y en el Reporte Final de Emergencias Ambientales⁴⁰ señaló que dicha fuga ocurrió a través de un orificio generado por corrosión interna de la línea de 6 pulgadas.

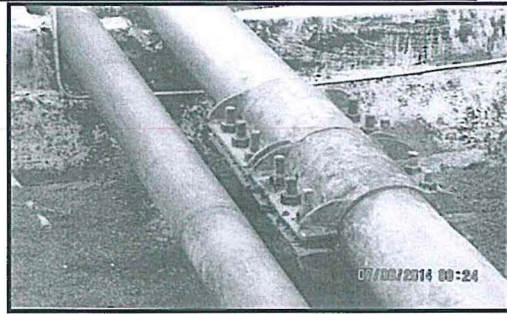
Fotografía N° 2:
Punto de fuga de crudo con grampa de emergencia.

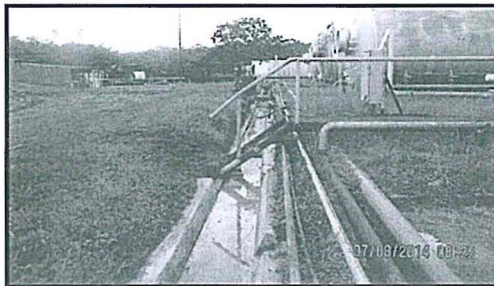
Fotografía N° 3:
Zona de fuga de crudo – Canaleta de cemento.

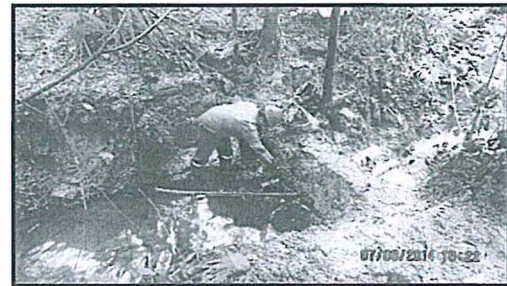
Fotografía N° 5:
Zona de entrapamiento de crudo en canal natural.

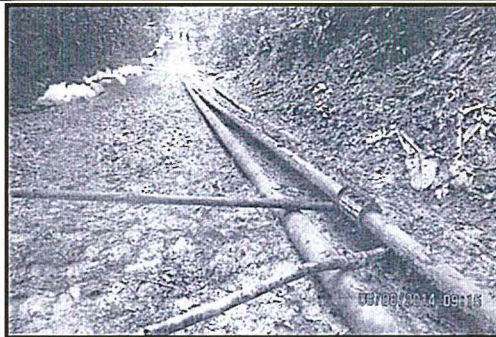
“Hallazgo N° 1: Se verificó un área aproximada de 840 m² cubierta con vegetación herbácea, impactada por la fuga de diésel proveniente de la línea de 4” de Capahuari Sur a Capahuari Norte con motivo del incidente ocurrido el 06 de agosto de 2014.”

Fotografía N° 1:
Zona de fuga de diesel cerca al joint 991.

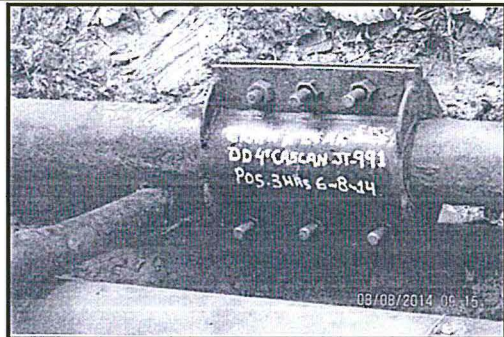
Fotografía N° 2:
Punto de fuga de diesel junto al joint 991.

Reporte Final de Emergencias Ambientales⁴⁴ señaló que la fuga ocurrió por un agujero generado por corrosión externa en la tubería de 4 pulgadas.

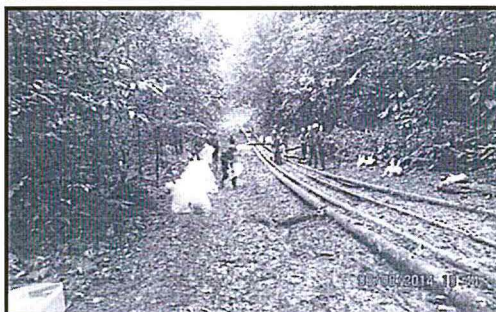
Fotografía N° 3:
Zona impactada por la fuga de diesel.

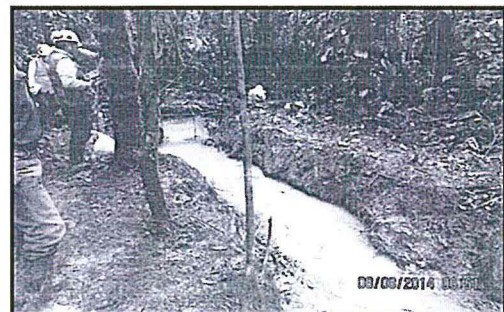
Fotografía N° 4:
Caño natural impactado por la fuga de diesel.

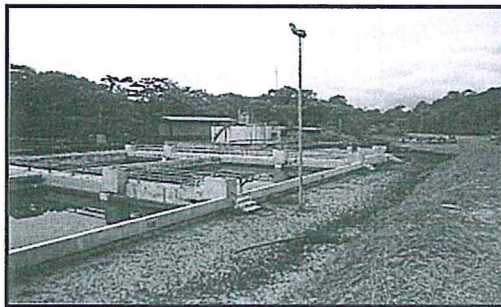
“Hallazgo N° 1: (...) Se verificó que el citado derrame fue de 06 barriles (252 galones) de crudo de 34.1 grados API, el mismo que ha impactado el recurso suelo en un área de 1970 m²”.

FOTO N° 1:
Vista panorámica de la zona inundada, se observa poza de separación API de la Batería Dorissa – Inactiva. Al fondo se observa un tanque de emergencia 3,300 bls de capacidad. Coordenadas 367395E, 9696822N.

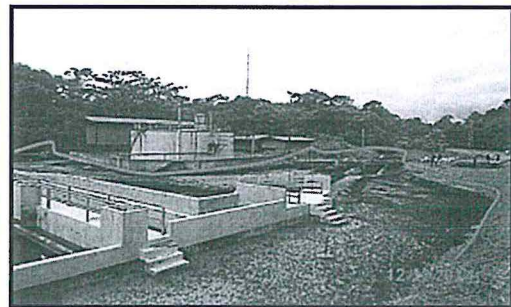
FOTO N° 2:
Vista panorámica de la zona inundada, obsérvese el nivel de inundación marcado sobre el dique de la poza API. La poza API – inactiva, no sufrió afectación alguna. Los pastos de los suelos afectados por hidrocarburos (34.1 grados API). La línea continua roja, indica el entorno de la zona afectada por el derrame.

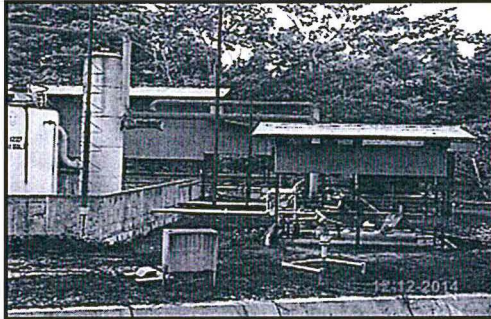
FOTO N° 5:

Vista panorámica de Lodos (y tanque 1227 de 3,300 bls de capacidad denominado tanque de Emergencia). (...).

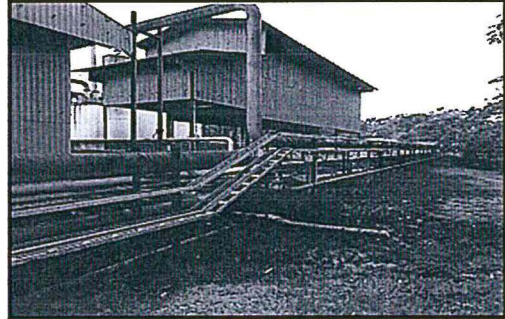
FOTO N° 6:

En la parte superior se observa los ductos de contención de gases (amarillo). El dique (concreto) en el perímetro del tanque protegió del derrame a los entornos inmediatos al tanque. Detalle de nivel de inundación en el dique de concreto: perímetro del Tanque de Emergencia.

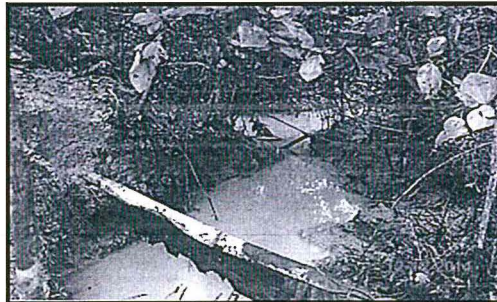
FOTO N° 10:

Detalle de canal de drenaje pluvial (normalmente drena agua de lluvias del tanque de 3,300 barriles y entorno). Para el evento, por este canal parte del hidrocarburo derramado fue dirigido a la quebrada Pucaruro. Coordenadas: 367362E, 9696888N.

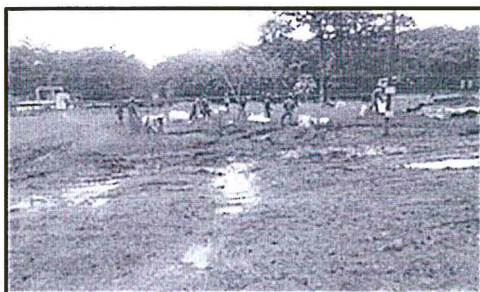
Fotografía N° 4:
Zona impactada en el área de la batería.

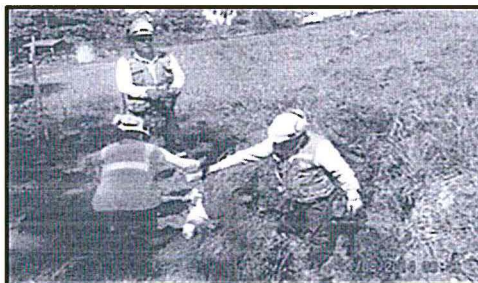
Fotografía N° 7:
Muestra de suelo impactado junto a cruce de carretera.

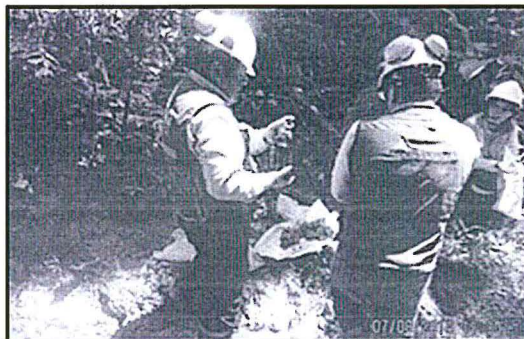
Fotografía N° 8:
Muestra de suelo impactado en quebrada natural.

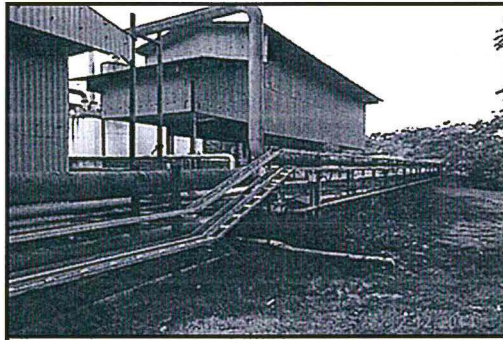
Fotografía N° 9:
Detalle de ducto de colección de gas, área afectada por inundación de la quebrada Pucacuro. Se observa la afectación de pastos del entorno.

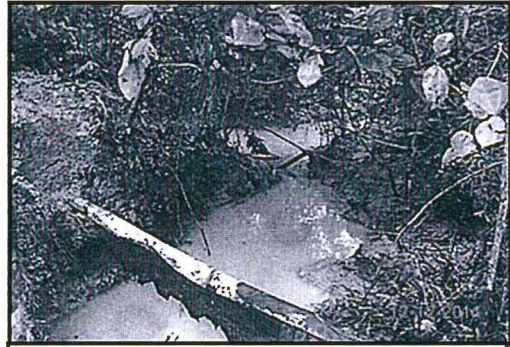
Fotografía N° 10:
Detalle del canal de drenaje pluvial (normalmente drena agua de lluvias del tanque de 3,300 barriles y entorno) Para el evento, por este canal parte del hidrocarburo derramado fue dirigido a la quebrada Pucacuro. Coordenadas: 367362E, 9696888N.

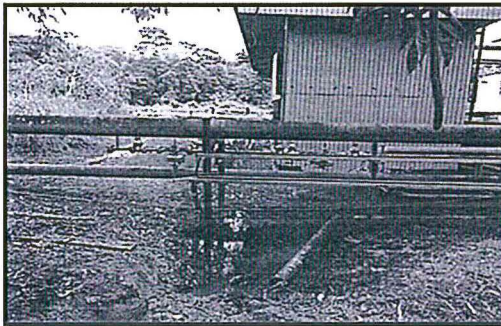
Fotografía N° 17:
Detalle de la afectación de pastos por inundación al área adyacente a la poza hidrocarburos donde se busca sedimentar los lodos.

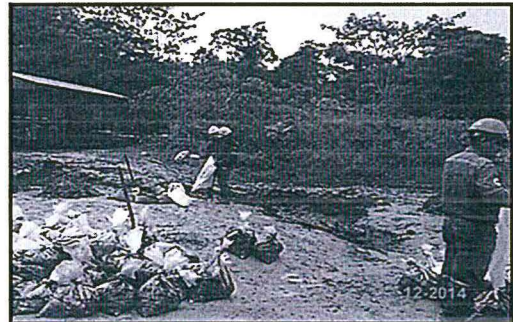
Fotografía N° 18:
Detalle del recojo de suelos contaminados con Hidrocarburos. En este lugar se iban recogiendo aproximadamente 50 bolsas de suelos contaminados con hidrocarburos. Coordenadas: 367395E, 9696822N.
