EXPEDIENTE N° : 740-2016-OEFA/DFSAI/PAS
ADMINISTRADO : PLUSPETROL NORTE S.A.
UNIDAD PRODUCTIVA : LOTE 8
UBICACIÓN : DISTRITOS DE TROMPETEROS, URARINAS Y PARINARI, PROVINCIA Y DEPARTAMENTO DE LORETO
SECTOR : HIDROCARBUROS LÍQUIDOS
MATERIAS : IMPACTOS NEGATIVOS AL AMBIENTE
MEDIDAS CORRECTIVAS
RESPONSABILIDAD ADMINISTRATIVA

- ### III.1 Único hecho imputado: Pluspetrol no adoptó acciones de prevención para evitar y/o mitigar el impacto negativo en el ambiente, ocasionado por los derrames ocurridos en el kilómetro 88 + 180 y en el kilómetro 93 + 400 del Oleoducto Corrientes Saramuro del Lote 8

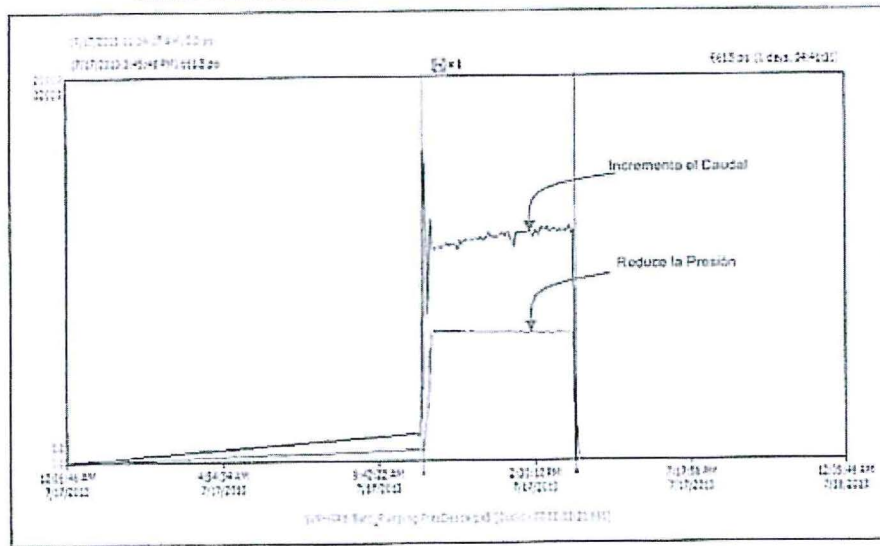
Gráfico N° 1
Curva del Bombeo de Presión y Caudal del 17 de julio del 2013

31. Del análisis del gráfico precedente, se advierte un comportamiento anómalo de los parámetros presión y caudal, puesto que los registros denotan la caída de la presión y aumento del caudal, que constituye un comportamiento típico de fuga de crudo durante el bombeo, es decir, la lectura de dichos parámetros a través

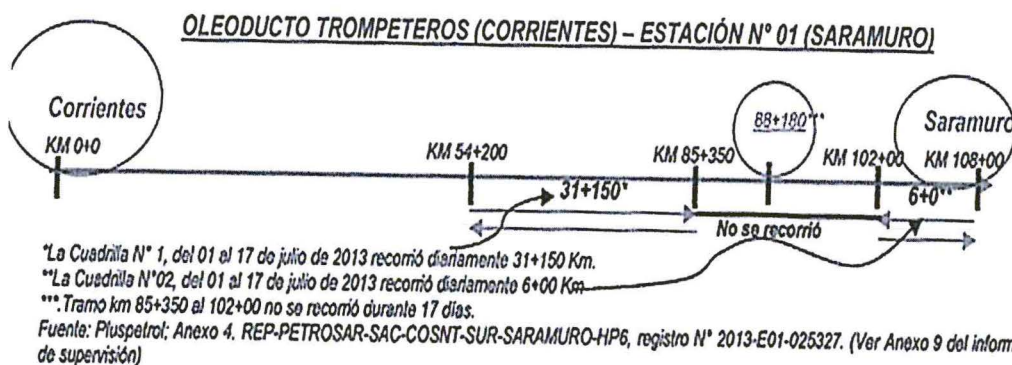
Gráfico N° 2
Recorridos al Oleoducto Corrientes Saramuro del Lote 8.

33. En efecto, de la información²⁸ proporcionada por Pluspetrol, se desprende que, el día en que el administrado detectó el derrame (18 de julio del 2013), los recorridos de las cuadrillas N° 1 y 2 de Pluspetrol fueron modificados, puesto que, del análisis realizado al Formato del Recorrido Diario²⁹ correspondiente al mes de julio 2013, remitido por el administrado mediante la Carta PPN-MA-13-208, la cuadrilla N° 1 recorrió el Km 54 + 100 al 80 + 100, mientras que la cuadrilla N° 2 recorrió el Km 108 + 00 al 75 + 00, acciones que denotan que el mencionado día no se cubrió la inspección de la longitud total del ducto, de acuerdo a lo siguiente:

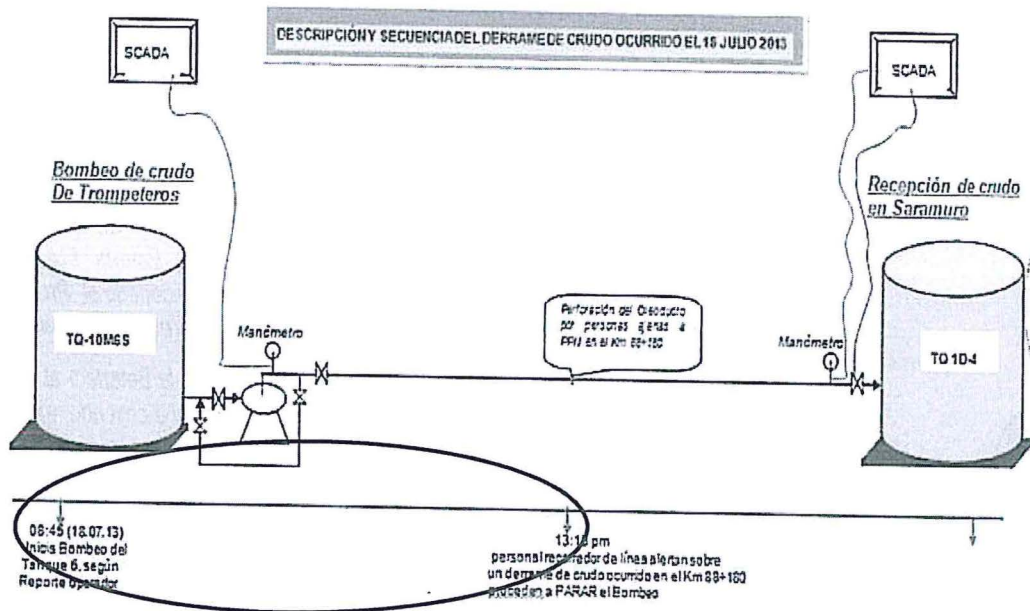
Gráfico N° 3
Descripción de la secuencia del derrame de crudo del 18 de julio del 2013

- 34. Asimismo, de la revisión del Reporte Diario del Operador de la Batería 1³⁰ remitido por Pluspetrol, se desprende que el día 18 de julio del 2013, el bombeo de crudo se inició a las ocho horas con cuarenta y cinco minutos de la mañana (08:45 a.m.) y finalizó a las trece horas con diez minutos de la tarde (13:10 p.m.), lo que implica que se bombeó por cuatro horas con cuarenta y dos minutos (04:42), periodo en el cual se derramó aproximadamente 119 barriles de crudo, de acuerdo a lo señalado por la Dirección de Supervisión y según el siguiente detalle:

- 35. Esta situación evidencia que Pluspetrol pudo advertir las fallas en el oleoducto durante el periodo señalado; sin embargo, recién con la alerta enviada por los recorredores se produjo la parada del bombeo (13:10 p.m.), de lo contrario Pluspetrol hubiera continuado bombeando, razón por la cual se considera que omitió ejecutar acciones de prevención para evitar y/o mitigar el impacto negativo en el ambiente, ocasionado por el derrame ocurrido.
- 36. Adicionalmente, del gráfico de la curva de Presión y Caudal³¹ del día 18 de julio del 2013 presentado por Pluspetrol mediante la Carta PPN-MA-13-208, que se presenta a continuación, se verificó un comportamiento anormal de los parámetros presión y caudal, conforme lo siguiente:

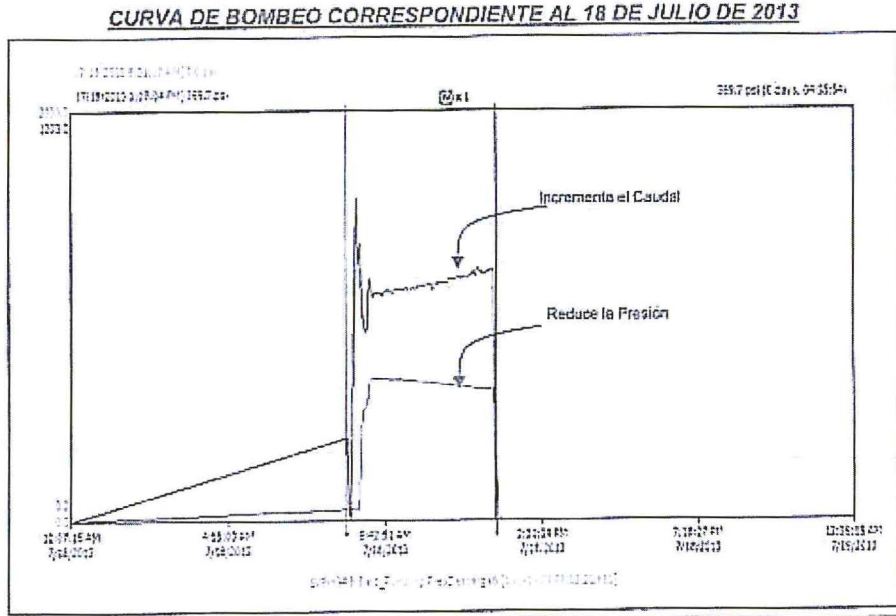
Gráfico N° 4
Curva del Bombeo de Presión y Caudal del 18 de julio del 2013

38. Por su parte, la caída de presión inusual se presenta cuando existen fallas operativas que se manifiestan principalmente en una baja súbita de presión de bombeo mientras este dure, razón por la cual amerita una parada inmediata del bombeo.

39. De esa forma, la caída brusca de presión de bombeo de petróleo crudo durante el bombeo constituye un indicativo de la existencia de fuga de petróleo crudo durante su transporte. Ello, debe ser considerado como una alarma temprana para la detección de potenciales fallas en el funcionamiento del sistema (sea un derrame o alguna otra falla en el ducto); es decir, esta alerta no debe considerarse como una situación ubicada dentro del margen de error propio del sistema, sino que debe prestársele especial atención, en calidad de medida preventiva, en aras de determinar si dicha situación es producto de la existencia de una falla operativa que podría desencadenar un impacto negativo en el ambiente.

existió un comportamiento anómalo de los parámetros presión y caudal, puesto que de la lectura de la citada curva se aprecia la caída de la presión y aumento del caudal, comportamiento típico de fuga de crudo durante el bombeo, siendo posible concluir que el bombeo de crudo el día que ocurrió el derrame fue ejecutado por Pluspetrol con el oleoducto perforado, lo que, efectivamente, justifica la cantidad de crudo derramado, según lo reportado³³ por Pluspetrol.

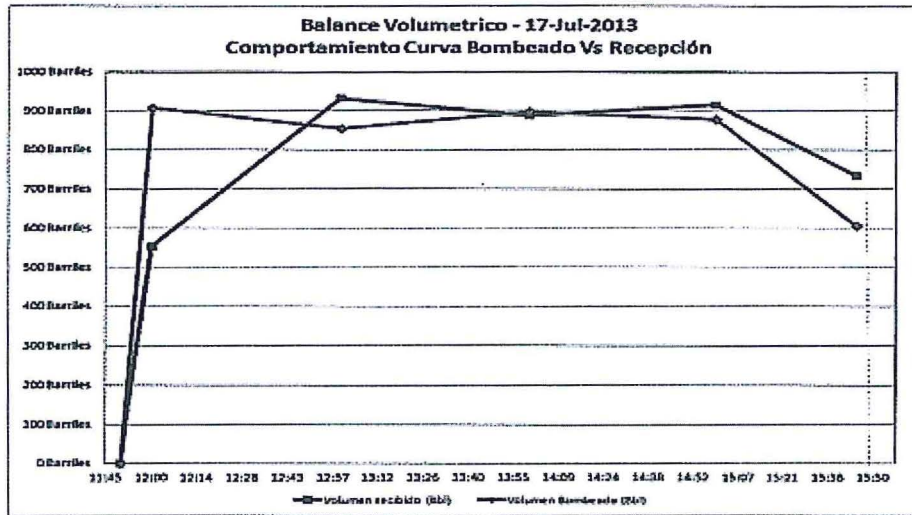
Gráfico 1: Volumen de bombeo y recepción horario del día 17 de julio del 2013

51. Asimismo, del Reporte Horario del Operador de la Batería 1, Pluspetrol señaló que el día 17 de julio del 2013, se inició el bombeo a las 11:50 horas, observándose durante dicho proceso que el volumen horario de volumen recibido es mayor a una hora con diez minutos (01:10) de haber iniciado el bombeo. En la segunda hora, la diferencia de volumen horario recibido en Saramuro es menor en once (11) barriles, no parándose el bombeo, puesto que once (11) barriles de diferencia representan menos del 10% del volumen bombeado a dicha hora. A partir de la tercera hora de bombeo y hasta el final del bombeo (15:45), los balances volumétricos horarios, indican mayor volumen de crudo recibido en Saramuro que lo bombeado en la Batería 1.

53. Asimismo, al realizar el balance volumétrico acumulado, es decir al comparar el volumen enviado acumulado (4,143 barriles) con el volumen recibido acumulado (4,021 barriles), se aprecia una diferencia de 122 barriles faltantes a la recepción, valores que reflejan datos anómalos y denotan que sí hubo comportamiento de fuga, no indicando el administrado a qué se debe dicha diferencia, de lo cual se evidencia que el día 17 de julio de 2013, inclusive, ya se habían presentado inconvenientes en el ducto, conforme señaló la Dirección de Supervisión.

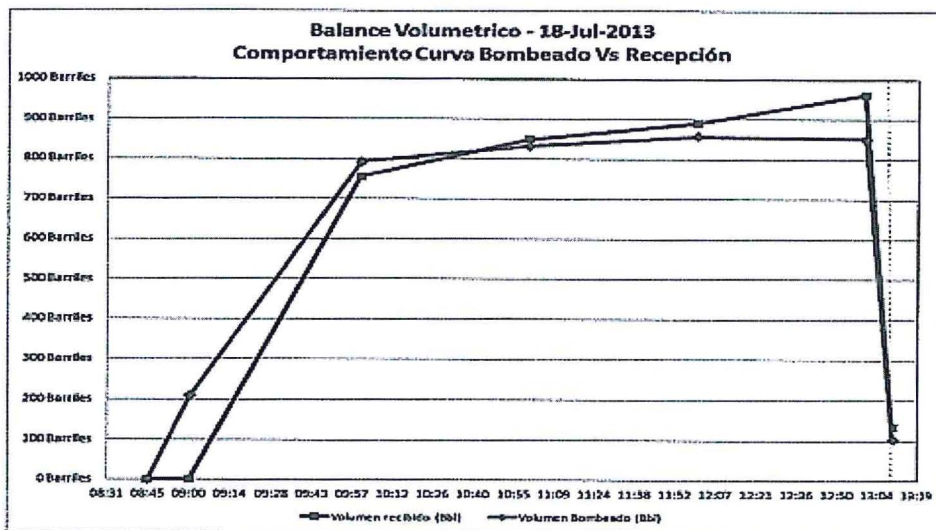
Gráfico 2: volumen de bombeo y recepción horario del día 18 de julio del 2013

- 56. Adicionalmente, Pluspetrol precisó que el día 18 de julio del 2013, se inicia el bombeo a las 08:45 horas. En dicho proceso se observa que el volumen horario de bombeo recibido es mayor a las dos horas con quince minutos (02:15) de haber iniciado el bombeo. A partir de dicha hora y hasta el final del bombeo (13:10), los balances volumétricos horarios indican mayor volumen de crudo recibido en Saramuro que el bombeado en Batería 1.

62. En ese sentido, ha quedado acreditado que los registros de bombeo de crudo realizados por Pluspetrol los días 17 y 18 de julio del 2013 sí evidencian un comportamiento de fuga, en la medida que, mediante un balance volumétrico acumulado de los citados días, es decir, al comparar el volumen enviado acumulado y el volumen acumulado recibido, se aprecia una diferencia de 122 barriles para el día 17 de julio del 2013 y 50 barriles para el día 18 de julio del 2013, en total 172 barriles que no figuran en el punto de llegada (recepción de crudo), que originaron el incidente ambiental.

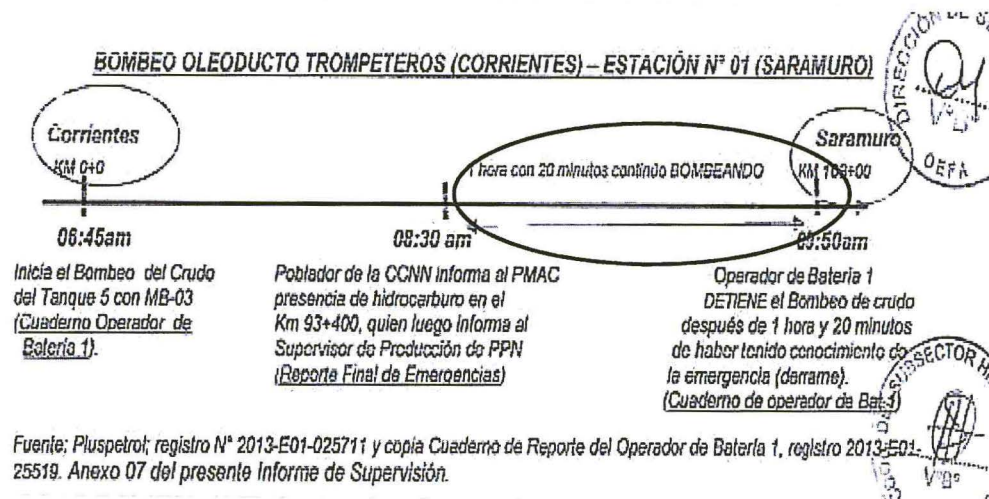
Gráfico N° 5
Bombeo de Crudo el 30 de julio del 2013

91. De ese modo, se evidencia que Pluspetrol continuó bombeando crudo durante una hora con veinte minutos (1:20:00) con pleno conocimiento de la rotura del oleoducto, ya que se alertó de esta emergencia a las 08:30 a.m., no habiendo acreditado ninguna acción de prevención y/o mitigación para revertir los impactos ambientales negativos que hicieron que el daño ambiental sea de mayor proporción, de acuerdo con el Reporte Final de Emergencias Ambientales⁵⁵. En consecuencia, contrariamente a lo señalado por el administrado, es posible afirmar que no cumplió con su Plan de Contingencia en los términos declarados en el Reporte Final de Emergencias Ambientales y en la Carta N° PPN-MA-13-212⁵⁶.

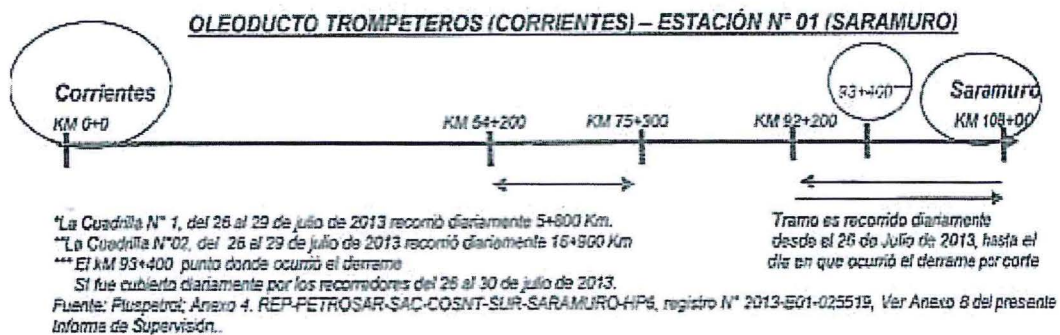
Gráfico N° 6
Bombeo de Crudo el 30 de julio del 2013

Carta N° PPN-MA-13-212, se desprende que el recorrido realizado por Pluspetrol del 26 al 29 de julio del 2013, comprendió los tramos del km. 108 + 00 al 92 + 200, recorrido por la cuadrilla N° 1; y el tramo 75 + 300 al 54 + 200, recorrido por la cuadrilla N° 2, de acuerdo a lo siguiente:

94. No obstante, si bien, días previos al incidente ambiental, Pluspetrol estaba cubriendo el punto donde ocurrió el derrame de crudo el 30 de julio del 2013, dicho incidente no fue advertido por las cuadrillas de recorredores, sino por un poblador de la Comunidad Nativa de Nueva Esperanza, que recién reportó el incidente posteriormente al monitor PMAC, lo que denota que la cuadrilla llegó al lugar del incidente después que el poblador.
95. De otro lado, el administrado señala que de la interpretación de curvas de parámetros no se observa variaciones y desvíos en parámetros de control de presión y flujo, conforme adjunta en el Anexo 3⁵⁸ de sus descargos a la Resolución Subdirectoral N° 64-2017-OEFA-DFSAI/SDI, conforme lo siguiente:

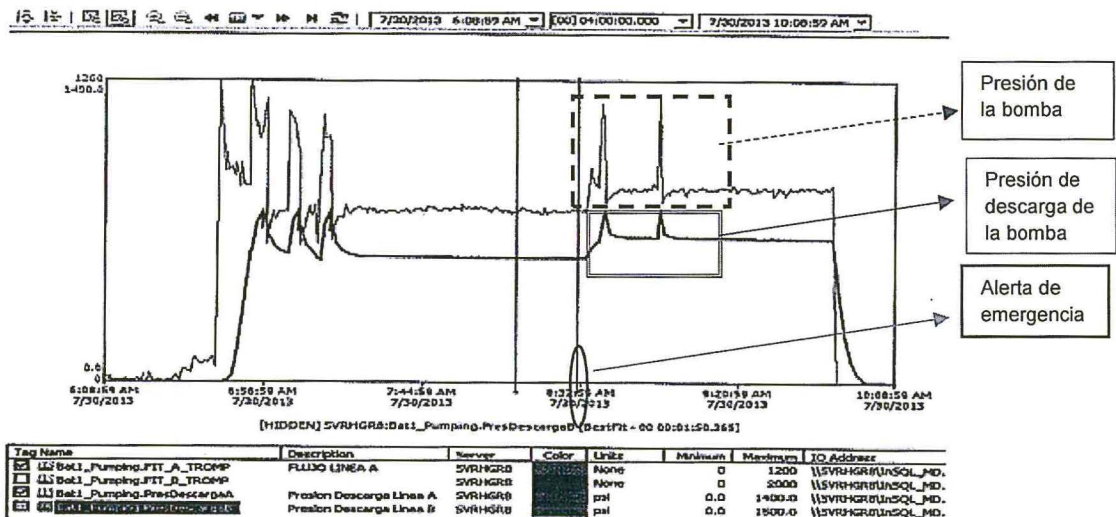
Gráfico N° 8:
Presión y Flujo del sistema SCADA del 30 de julio del 2013

- 98. Contrariamente a lo señalado por el administrado, el gráfico anterior corroboraría lo señalado en la Carta N° PPN-MA-13-212⁶⁰, en el sentido que de acuerdo con

el reporte del operador de producción de la Batería 1⁶¹, el 30 de julio del 2013, el bombeo se inició a las seis horas con cuarenta y cinco minutos (06:45 a.m.) y finalizó a las nueve horas con cincuenta minutos (09:50 a.m.), habiéndose alertado del incidente ambiental a las 08:30 a.m. Esto quiere decir, que Pluspetrol, aun teniendo conocimiento de la rotura del ducto a las 08:30 a.m., continuó bombeando por una hora con veinte minutos (1:20:00).

99. Así, del gráfico anterior, se aprecia, inclusive, que el registro resaltado con una línea punteada, que corresponde a los datos de la presión de la bomba (Línea de Flujo A), posterior al aviso de la emergencia (08:30 a.m.) incrementó significativamente la presión, denotando inestabilidad, es decir, comportamiento de fuga de crudo. De otro lado, el registro resaltado con una línea doble, corresponde a la presión de descarga de la bomba (Presión de descarga de la Línea A), no observa un aumento proporcional de presión de la bomba (Línea de Flujo A). En consecuencia, tratándose del mismo ducto, si se eleva la presión de la bomba tendría que elevarse a la misma proporción la presión de descarga, evidenciándose pérdida de presión y en consecuencia, comportamiento de fuga de crudo.

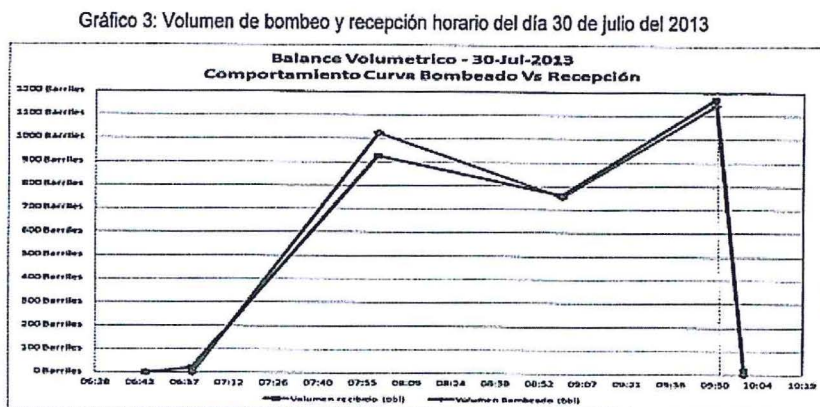
Gráfico N° 9:
Volumen de bombeo y recepción horario del 30 de julio del 2013

106. Asimismo, al realizar el balance volumétrico acumulado del día 30 de julio del 2013, es decir al comparar el volumen enviado acumulado (2,923 barriles) con el volumen recibido acumulado (2,898 barriles), se aprecia una diferencia de 25 barriles que faltarían en la recepción, valores que reflejan datos anómalos, no habiendo indicado el administrado a qué se debió dicha diferencia, por lo que sí es posible concluir inconvenientes en el ducto (comportamiento de fuga de crudo), y que contrariamente a lo señalado por el administrado, el volumen horario recibido es menor que el volumen bombeado, pues estaría llegando al punto de recepción menos crudo del bombeado.
