EXPEDIENTE : 701-2016-OEFA/DFSAI/PAS
ADMINISTRADO : PLUSPETROL NORTE S.A.¹
UNIDAD PRODUCTIVA : LOTE 8
UBICACIÓN : DISTRITOS DE TROMPETEROS, URARINAS Y
 PARINARI, PROVINCIA Y DEPARTAMENTO DE
 LORETO
SECTOR : HIDROCARBUROS LIQUÍDOS
MATERIAS : MEDIDAS DE PREVENCIÓN
 REQUERIMIENTO DE INFORMACIÓN
 RESPONSABILIDAD ADMINISTRATIVA
 REGISTRO DE ACTOS ADMINISTRATIVOS

Lima, 20 de diciembre del 2017

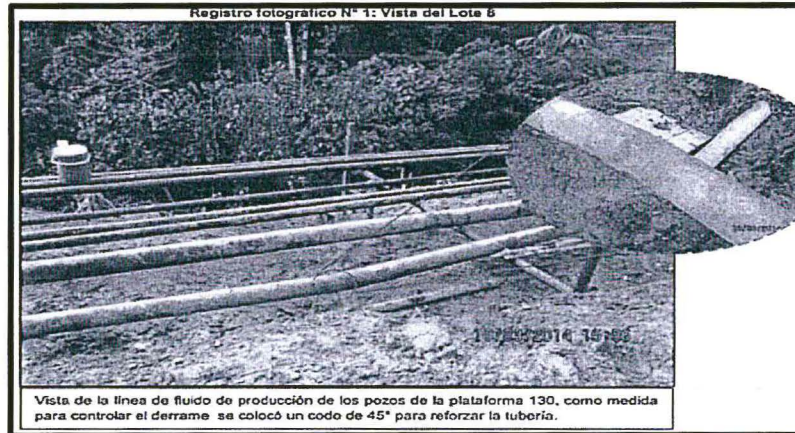
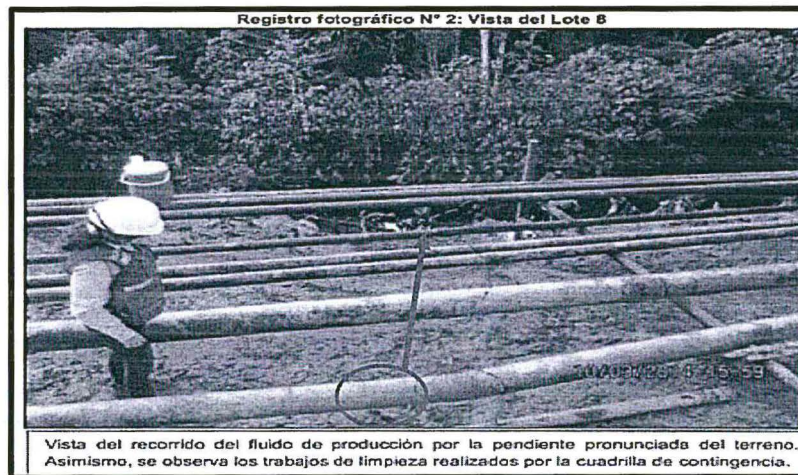
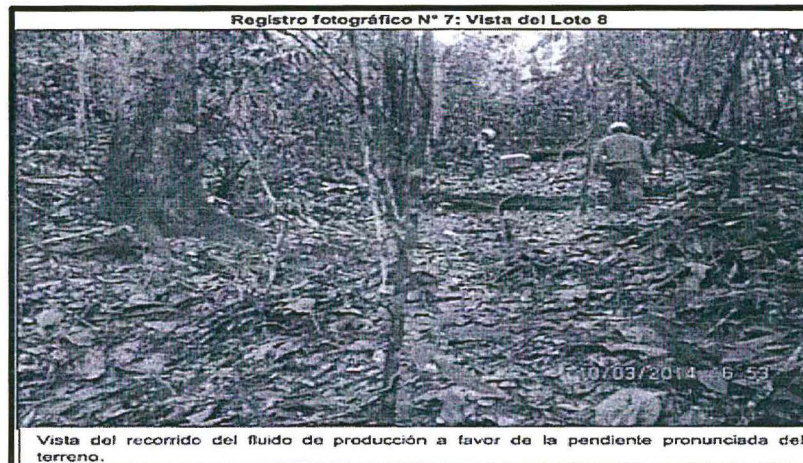
28. El hallazgo descrito de manera precedente se sustenta, entre otros, en los registros fotográficos N° 1, 2 y 7 del Informe de Supervisión N° 836-2014-OEFA/DS-HID, en los cuales se observa la condición en que se encontraba la línea de flujo de producción de la Plataforma N° 130 del Lote 8 (tensionado e inclinado) y el recorrido del fluido derramado sobre el componente suelo de la zona, conforme se aprecia a continuación²¹:

- (ii) En la zona de unión de soldadura de la línea del ducto, ubicado en la progresiva 0+305 km (próximo a la Plataforma N° 153) se evidenciaba un estado de recubrimiento deteriorado, identificado con signos de corrosión, conforme se advierte específicamente de la fotografía N° 2.

Sobre el particular, es preciso indicar que el evidente deterioro o la ausencia de recubrimiento sobre el metal de la línea de fluido, pone en manifiesto una condición de riesgo y pérdida de integridad de la línea de fluido, pudiendo ocasionar derrames de hidrocarburos que afecten al ambiente.

31. De todo lo anterior, se desprende que el lugar donde se encontraba la Línea de flujo de producción de la Plataforma 130 constituía una zona crítica debido a que (i) presentaba probabilidades de esfuerzo mecánico debido a la contracción y dilatación de las líneas; (ii) en los puntos de soldadura entre juntas de las líneas de flujo y troncales se evidenció recubrimiento deteriorado (identificado con signos de corrosión); (iii) la línea de producción se encontraba ubicada en una pendiente y zona de curva como se pudo verificar en las fotografías precedentes.

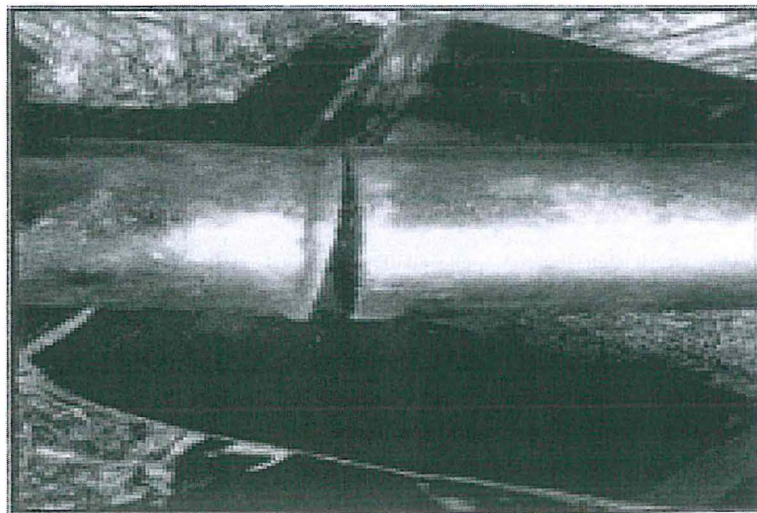
30. En esa línea, de acuerdo con el Reporte de Inspección de falla de líneas, presentado por Pluspetrol Norte (adjunto a la Carta PPN-OPE-0209-2014 - escrito con registro N° 2014-E01-048931 del 15 de diciembre de 2014), se advierte una rotura de la costura de la soldadura (unión entre líneas de flujo), causada precisamente por el esfuerzo mecánico en una zona curva, como se puede apreciar en la siguiente fotografía²²:

61. Sin perjuicio de lo anterior, se debe precisar que en el Reporte Final de Emergencia se consignó que la causa que originó el evento fue el esfuerzo mecánico en zona de curva que a su vez, generó la rotura en costura de soldadura, en unión de la línea de flujo 6" con casing 7"³⁷ y no un error constitutivo.

Reparación del tramo con Falla: reemplazó 6" x 24 m empleando línea de flujo de SCH.-40 Grado-42X con doblez necesario.
	Realizó limpieza mecánica y aplicó 2 Capas de recubrimiento: Imprimante epóxico (5 Mils) y Esmalte Poliuretano (3 Mils) Gris Claro.
