EXPEDIENTE N° : 400-2015-OEFA/DFSAI-PAS
ADMINISTRADO : MINERA BARRICK MISQUICHILCA S.A.¹
UNIDAD MINERA : PIERINA
UBICACIÓN : DISTRITO DE JANGAS, PROVINCIA DE HUARAZ,
DEPARTAMENTO DE ÁNCASH
SECTOR : MINERÍA
MATERIA : CUMPLIMIENTO DE COMPROMISO AMBIENTAL
MEDIDAS DE PREVISIÓN Y CONTROL
RESPONSABILIDAD ADMINISTRATIVA
ARCHIVO

Jesús María, 12 de julio de 2017

VISTOS: El Informe Final de Instrucción N° 595-2017-OEFA/DFSAI-SDI del 28 de junio del 2017 y el escrito de descargos de fecha 13 de julio de 2017 presentado por Minera Barrick Misquichilca S.A.; y,

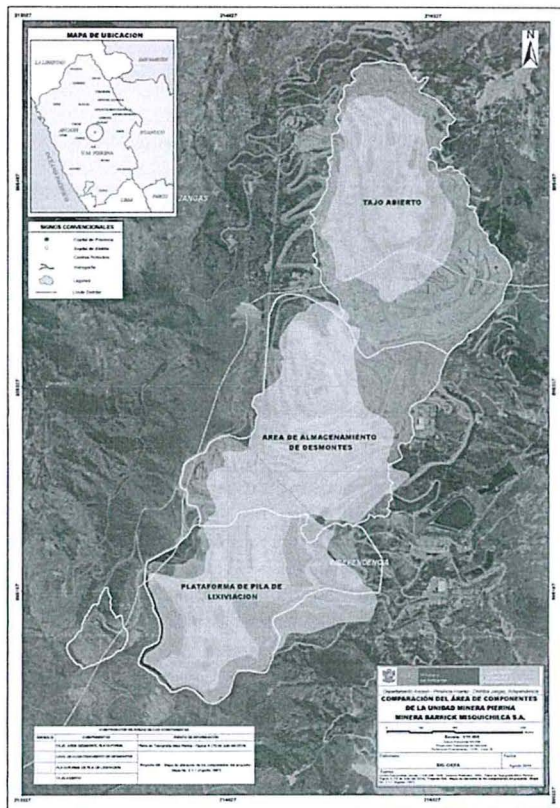
23

- 13. Adicionalmente, según se precisa en los párrafos 34 y 35 del ITA, en el marco de las acciones de supervisión se requirió al titular minero información actualizada de los componentes de la unidad minera, por lo que presentó el documento denominado "Topografía Mina Pierina - Plano Julio 2014", en el cual se señala que el tajo ocupa un área de 205 hectáreas, dimensión que coincide con lo señalado en la Actualización PCM Pierina. Asimismo, en el "Plano de comparación de áreas de los componentes"²³, se graficó el área del tajo según lo aprobado en el EIA de Optimización Pierina 2003 y se superpuso con el área indicada en el documento denominado "Topografía Mina Pierina - Plano Julio 2014", observándose que el área aprobada según el instrumento de gestión ambiental fue ampliada en todo su perímetro, según se observa a continuación:

- 16. Adicionalmente, según se precisa en los párrafos 50 y 52 del ITA, en el marco de las acciones de supervisión se requirió al titular minero información actualizada de los componentes de la unidad minera, por lo que presentó el documento denominado "Topografía Mina Pierina - Plano Julio 2014", en el cual se señala que el depósito de desmorte ocupa un área de 190 hectáreas, dimensión que coincide con lo señalado en la Actualización PCM Pierina. Asimismo, en el "Plano de comparación de áreas de los componentes"²⁵, se graficó el área del depósito de desmorte según lo aprobado en el EIA de Optimización Pierina 2003 y se superpuso con el área indicada en el documento denominado "Topografía Mina Pierina - Plano Julio 2014", observándose que el área aprobada según el instrumento de gestión ambiental fue ampliada en casi todo su perímetro.

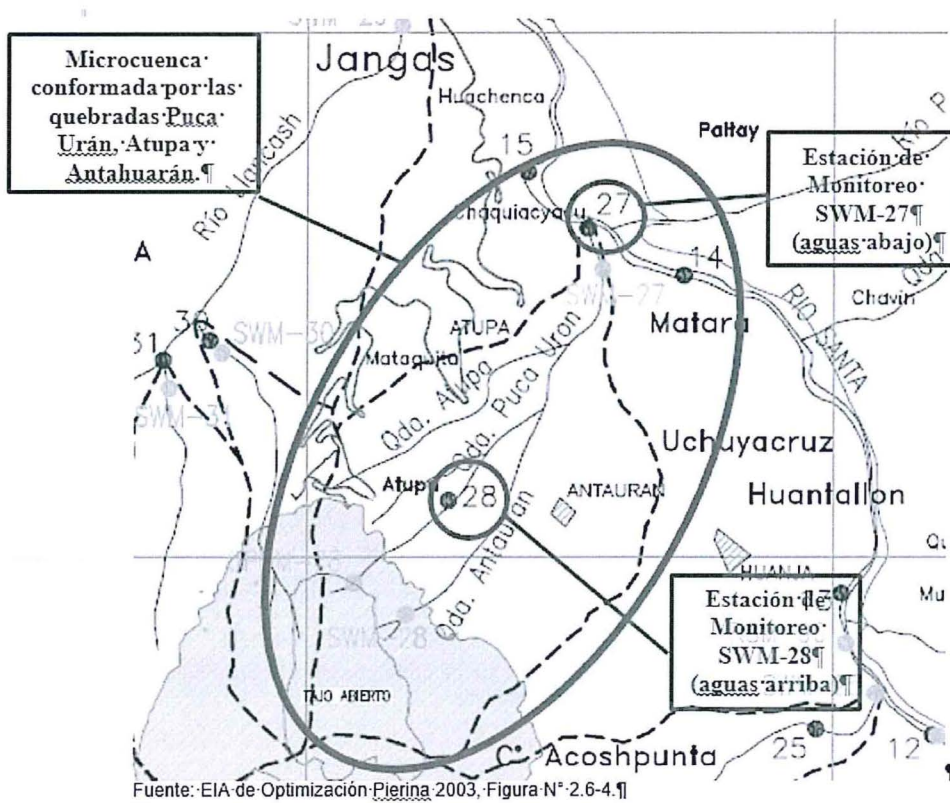
- 79. Por dicho motivo, en el EIA de Optimización Pierina 2003 se contempló dos estaciones de monitoreo para el monitoreo del agua de esta microcuenca: (i) el punto SWM-28 ubicada aguas arriba de la quebrada Puca Urán que monitorea únicamente el agua de esta quebrada antes de su confluencia con las quebradas Atupa y Antahuarán, y (ii) la punto SWM-27 ubicada aguas abajo de la quebrada Puca Urán que monitorea el agua de esta quebrada después de su confluencia con las quebradas Atupa y Antahuarán, tal como se puede observar en el plano de ubicación de los puntos de monitoreo del EIA de Optimización Pierina 2003⁵⁵:
