**EXPEDIENTE N°** : 2137-2016-OEFA/DFSAI/PAS  
**ADMINISTRADO** : COMPAÑÍA MINERA AURÍFERA SANTA ROSA S.A.  
**UNIDAD PRODUCTIVA** : SANTA ROSA  
**UBICACIÓN** : DISTRITO DE ANGASMARCA, PROVINCIA DE SANTIAGO DE CHUCO Y DEPARTAMENTO DE LA LIBERTAD  
**SECTOR** : MINERÍA  
**MATERIAS** : CUMPLIMIENTO DE COMPROMISOS AMBIENTALES  
 RESPONSABILIDAD ADMINISTRATIVA  
 MEDIDAS CORRECTIVAS

Lima, 31 de mayo del 2017

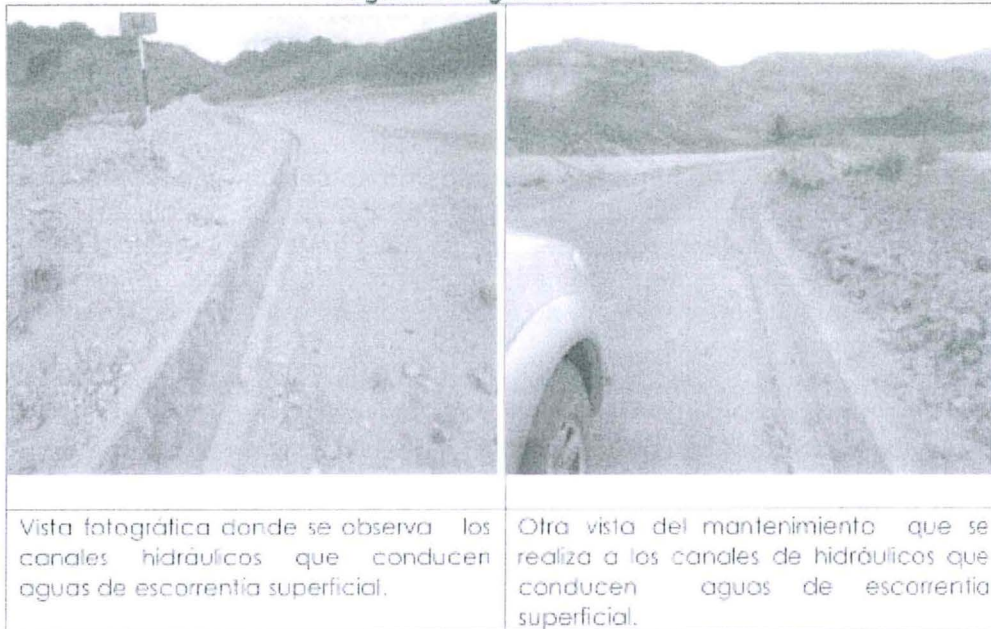
Registro fotográfico

132. En el escrito de descargos, COMARSA informa haber realizado la limpieza de todos los sistemas hidráulicos (canales) de sus componentes y señala que realiza el mantenimiento de estos, siguiendo el programa de mantenimiento del 2015, en el cual se puede apreciar que se ha incluido los sistemas hidráulicos del botadero de desmonte Cochavara (Maleta). Para acreditar lo señalado presentó las siguientes fotografías:

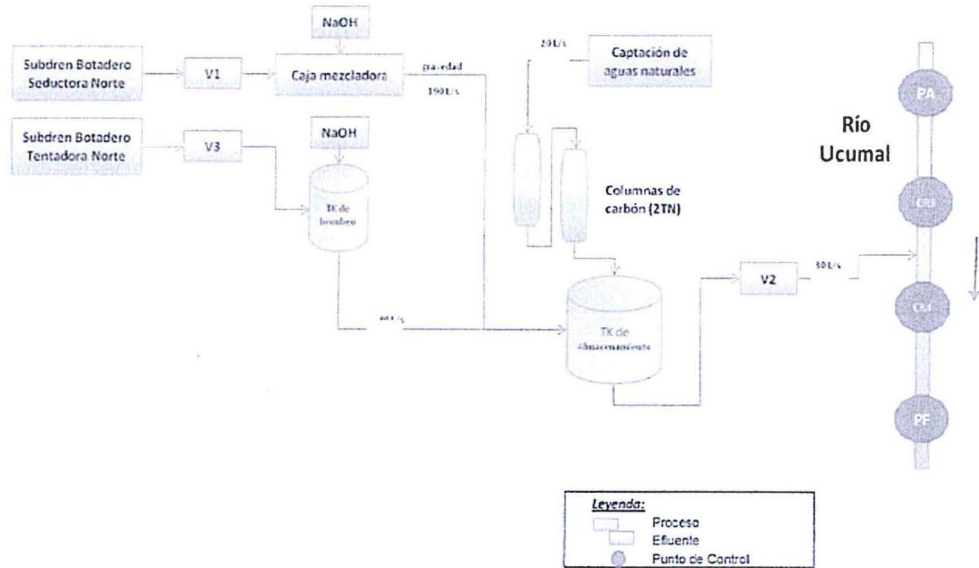
Figura N° 1: Diagrama de Flujo

152. De Figura N° 1, se puede observar que los efluentes provenientes del subdrenaje del botadero Tentadora Norte QD (V-3) están ingresando a un sistema de tratamiento de agua, para finalmente descargar por el punto de control QM (V-2) hacia el río Ucumal; por ende, ya no estaría efectuándose descargas a un cuerpo receptor desde el punto de control denominado QD.

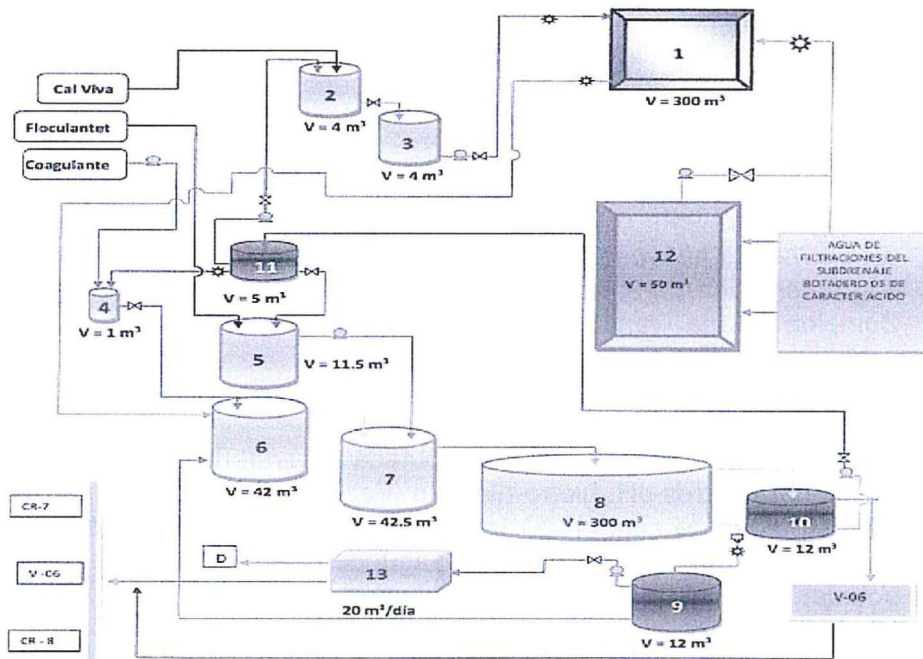
Figura N° 2: Planta de Tratamiento de Aguas Residuales Industriales

capta los efluentes de las aguas naturales de la zona de Santuario y recibe los efluentes tratados de los puntos de control denominados (V-1) y QD (V-3); y, los efluentes del punto de control V-6 provienen de las filtraciones del Sub dren del botadero 05. Para acreditar lo señalado adjunto el siguiente diagrama de flujo y el sistema de tratamiento de su PTARI:
