Organismo de Evaluación y Fiscalización Ambiental

Resolución Directoral N° 0168-2018-OEFA/DFAI

Expediente N° 1789-2017-OEFA/DFSAI/PAS

EXPEDIENTE N° : 1789-2017-OEFA/DFSAI/PAS
 ADMINISTRADO : NYRSTAR ANCASH S.A.
 UNIDAD MINERA : PUCARRAJO
 UBICACIÓN : DISTRITO DE HUALLANCA, PROVINCIA DE BOLOGNESI, DEPARTAMENTO DE ANCASH
 SECTOR : MINERÍA
 MATERIAS : COMPROMISO AMBIENTAL
 RESPONSABILIDAD ADMINISTRATIVA
 REGISTRO DE ACTOS ADMINISTRATIVOS

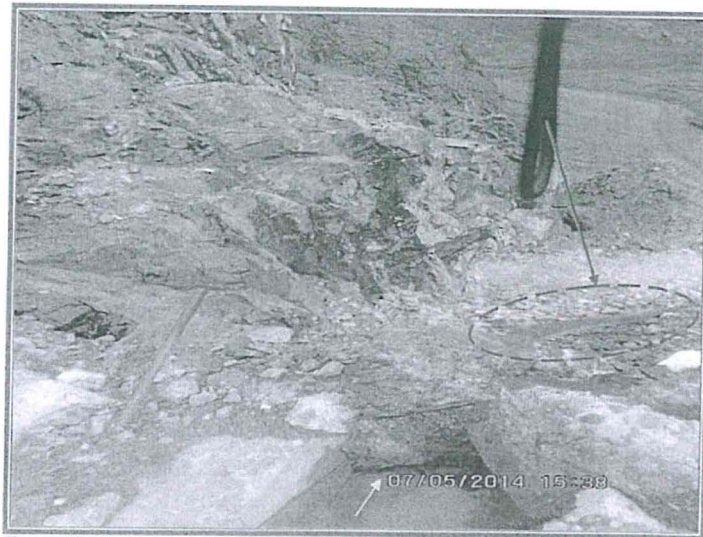
Se evidenció en la bocamina Sabrina que existen dos pozas de sedimentación, cuyas medidas aproximadas son: 2,5 m de largo y 2,5 m de ancho. El efluente que sale de dichas pozas se descarga por medio de una tubería hacia el mismo cerro. (...)"

Fotografía N° 10: Descarga de las pozas de sedimentación de la bocamina Sabrina. Nótase una tubería de HDPE que sale de la poza y hace que el agua caiga sobre uno de los costados del cerro donde se encuentra ubicada la bocamina.

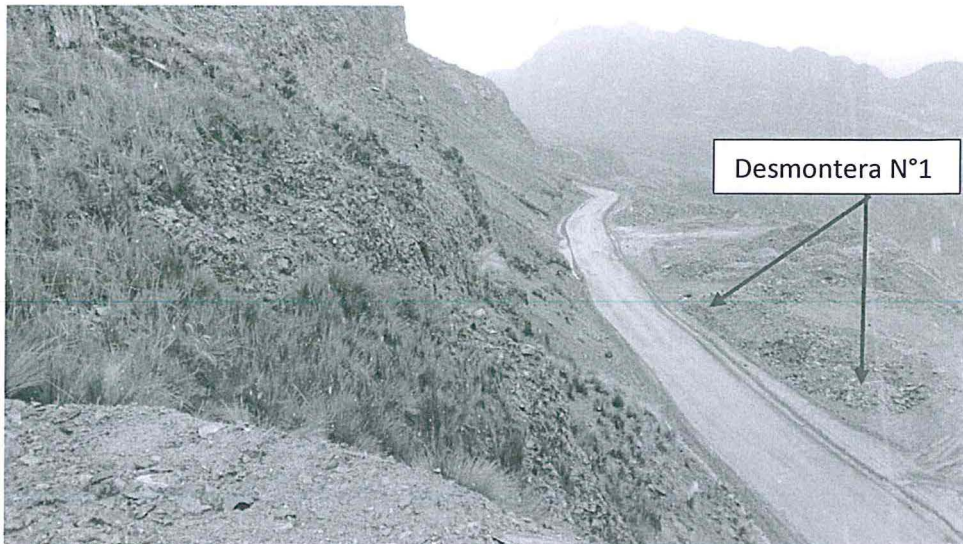
Foto 1: Vista General de la Desmontera 1 y Canal de Captación de agua de Escorrentía

131. De lo anterior, queda acreditado que el titular minero ha corregido el posible efecto nocivo generado por la conducta infractora, ya que se observa que se ha construido el canal de captación del agua de escorrentía en el depósito de desmonte N° 1.
132. Por lo expuesto, y en la medida que se acreditó el cese de los efectos de la conducta infractora, no corresponde ordenar medida correctiva en este extremo, en estricto cumplimiento de lo dispuesto en el artículo 22° de la Ley del SINEFA.

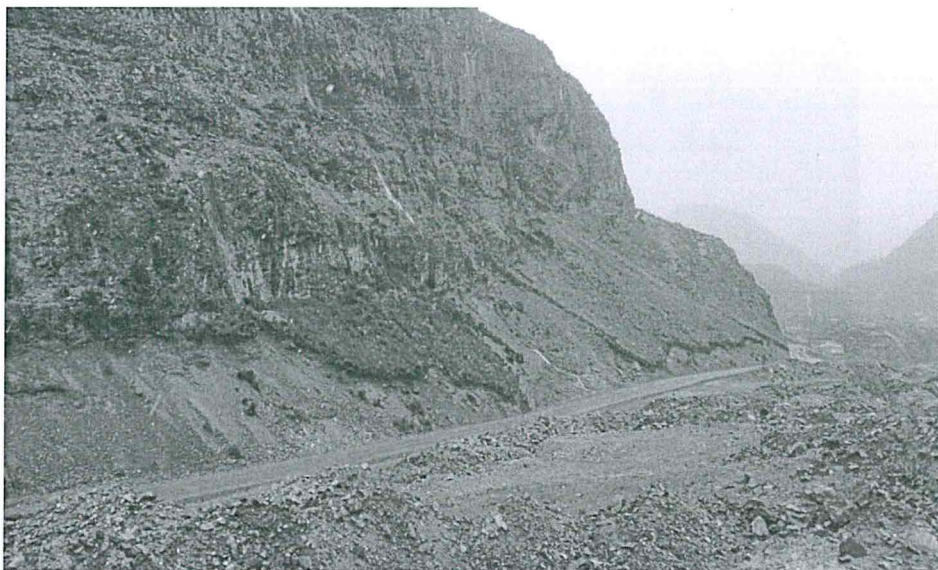
Foto 2: Vista del Canal de Captación de agua de Escorrentía desde la Desmontera 1

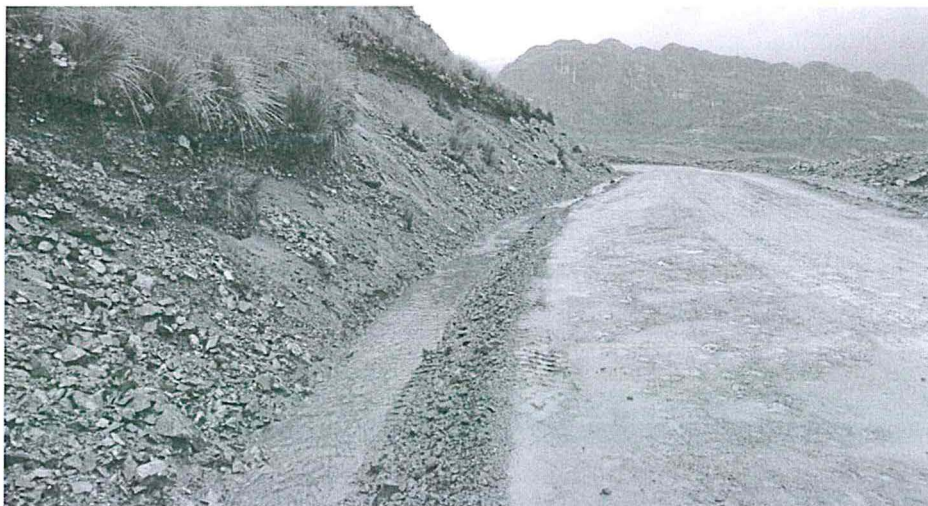
Foto 3: Vista del Canal de Captación de Agua de Escorrentía de la Desmontera 1 en funcionamiento

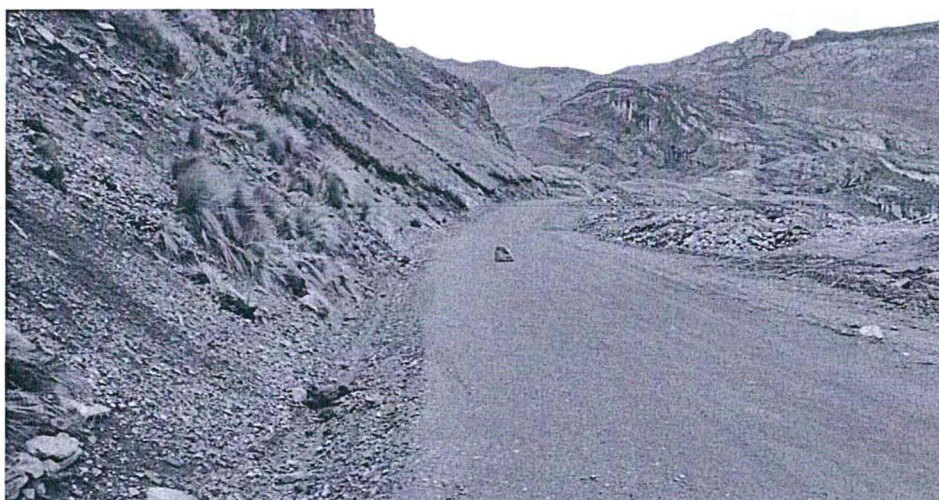
Foto 4: Vista Parcial del Canal de la Desmontera 1 Orientación Norte a Sur

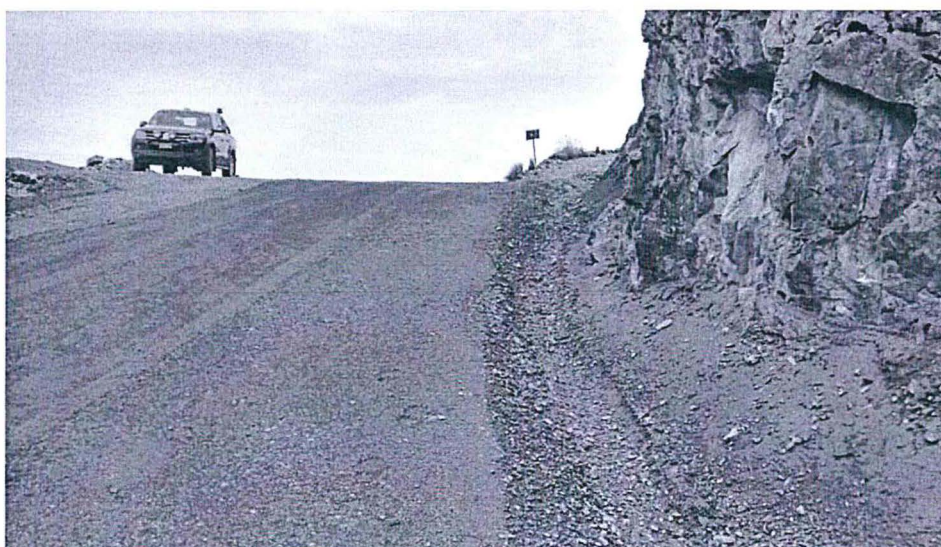
Foto 5: Vista Parcial del Canal de la Desmontera 1 Orientación Sur a Norte

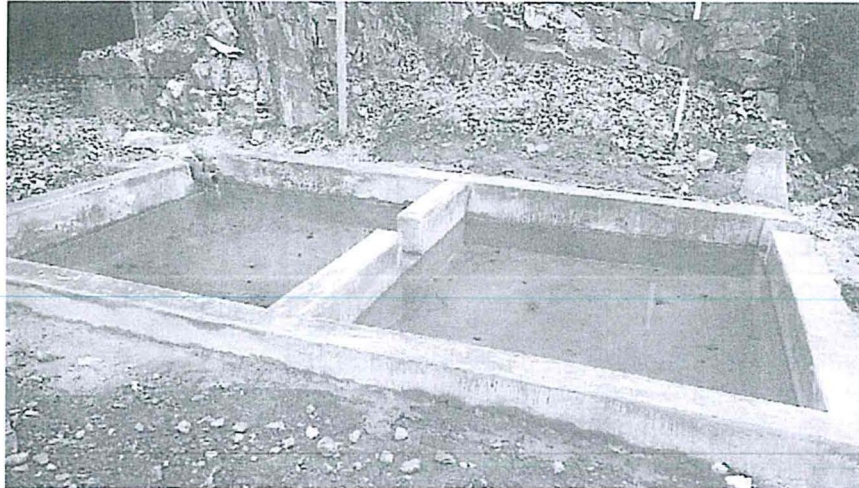
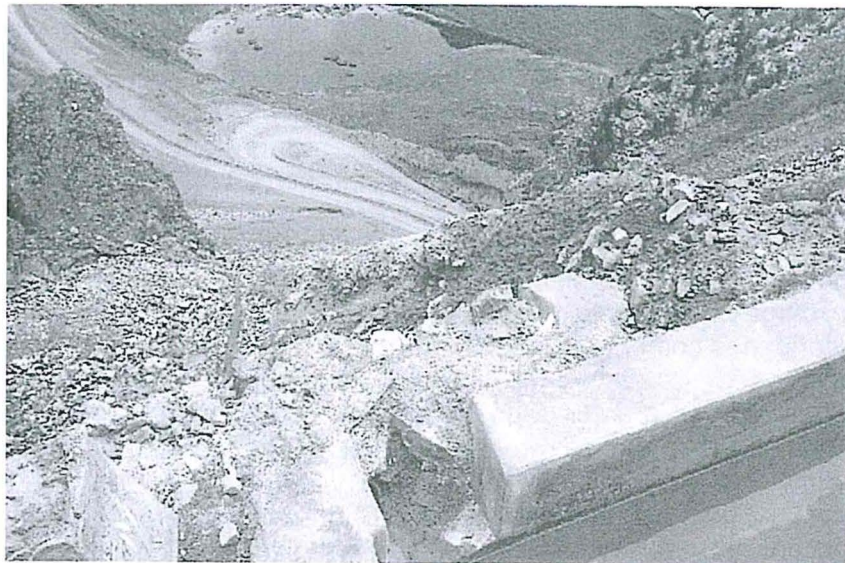
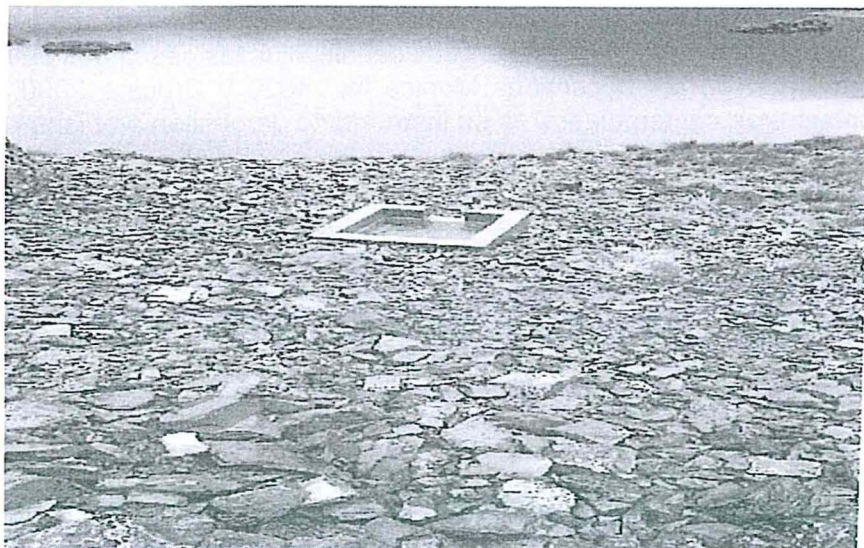
133. En el presente caso, la conducta infractora está referida a que el administrado no realizó la descarga del efluente de las pozas de sedimentación de la bocamina Sabrina a la quebrada ubicada arriba de la laguna Shahuana, de acuerdo a lo establecido en su instrumento de gestión ambiental.
134. Sobre el particular, de la revisión del escrito de descargos al Informe Final, Nyrstar señaló que implementó una estructura a la salida de las pozas de sedimentación que conduce el agua mediante tuberías de HDPE a una caja que desemboca hacia la laguna Shahuana, evitando la erosión del suelo, para lo cual adjuntó las siguientes fotografías:

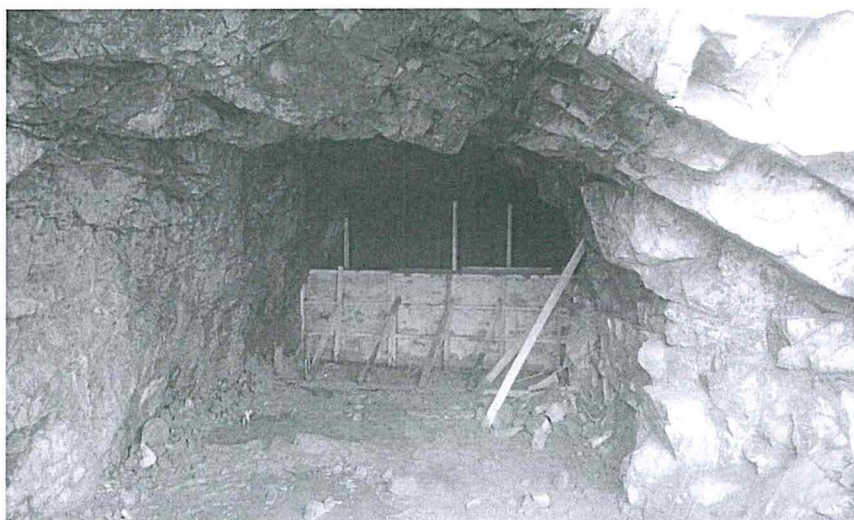
161. En el presente caso, la conducta infractora está referida a que el administrado no adoptó las medidas de protección que eviten e impidan que el agua de mina proveniente de la bocamina del nivel 4700 discurra libremente al medio ambiente.

Foto 22: Muro de Derivación de Efluente de Bocamina Nv. 4,700

162. Sobre el particular, de la revisión del escrito de Información Adicional, Nyrstar señaló que construyó una estructura en la bocamina del nivel 4700 para derivar el efluente por una chimenea RB2 en interior de la minal la cual comunica con el Nivel 510 y desemboca en la bocamina Crucero 2000 que evita que el efluente discurra al medio ambiente, para lo cual adjuntó la siguiente fotografía y plano:

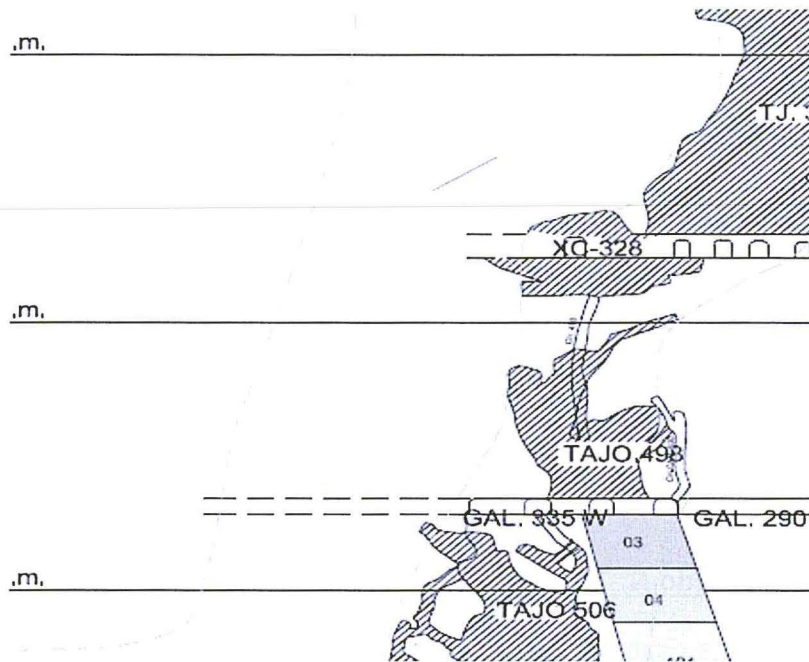
Plano de Sección donde se visualiza la comunicación del Nivel 4,700 hacia el Nv. 4,510 a través del Raise Borer 02

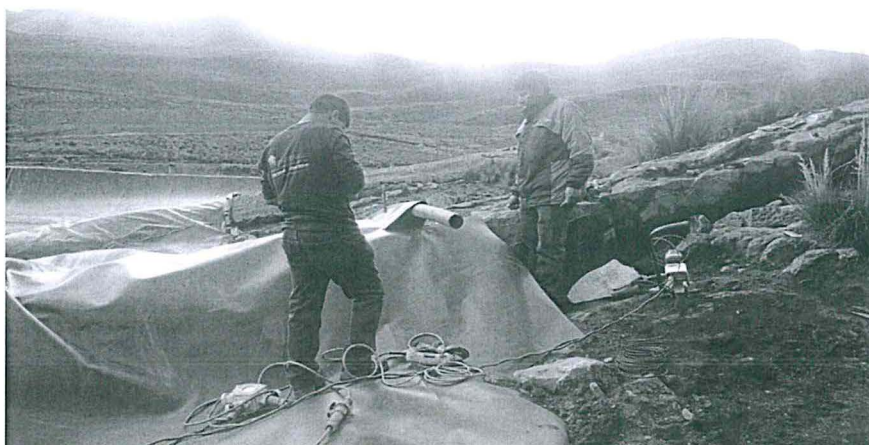
Foto 23: Vista de Trabajos de Reparación de Geomembrana en Relavera Oasis

169. De lo anterior, ha quedado acreditado que el titular minero ha corregido el posible efecto nocivo generado por la conducta infractora, ya que se observa que realizó el cambio o reparación de la geomembrana en las áreas perimetrales del depósito de relaves (margen derecha del espejo de agua), a fin de evitar el contacto de las aguas decantadas con el suelo del lugar.
170. Por lo expuesto, y en la medida que se acreditó el cese de los efectos de la conducta infractora, no corresponde ordenar medida correctiva en este extremo, en estricto cumplimiento de lo dispuesto en el artículo 22° de la Ley del SINEFA.

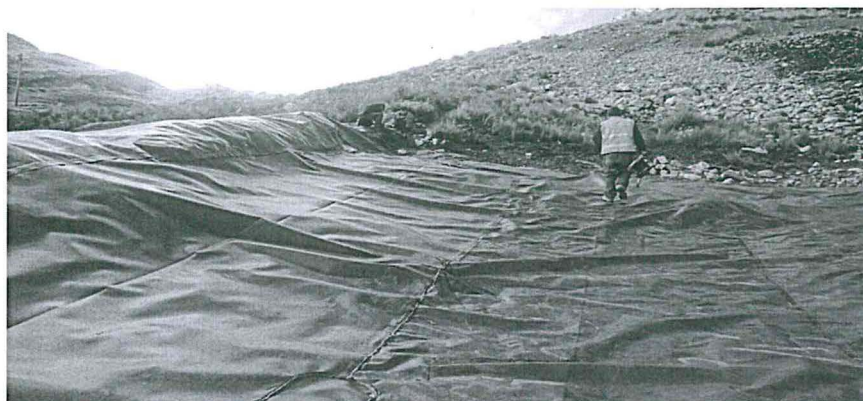
Foto 24: Vista de Trabajos de Reparación de Geomembrana en Relavera Oasis

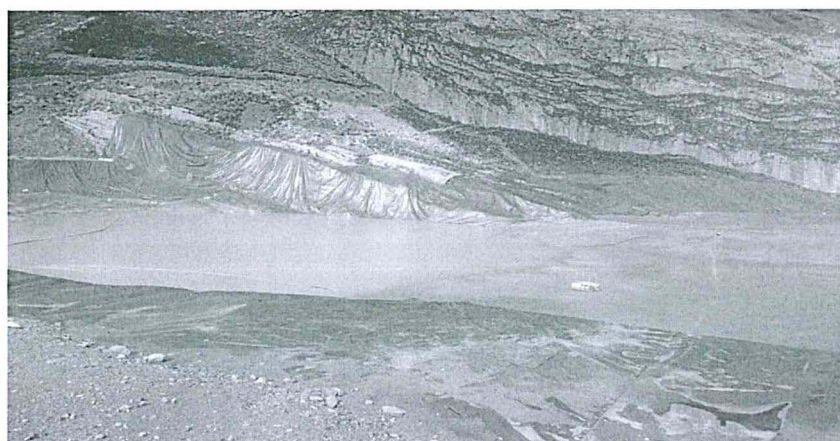
Foto 24: Vista de Geomembrana Reparada en la Zona Este de la Relavera Oasis

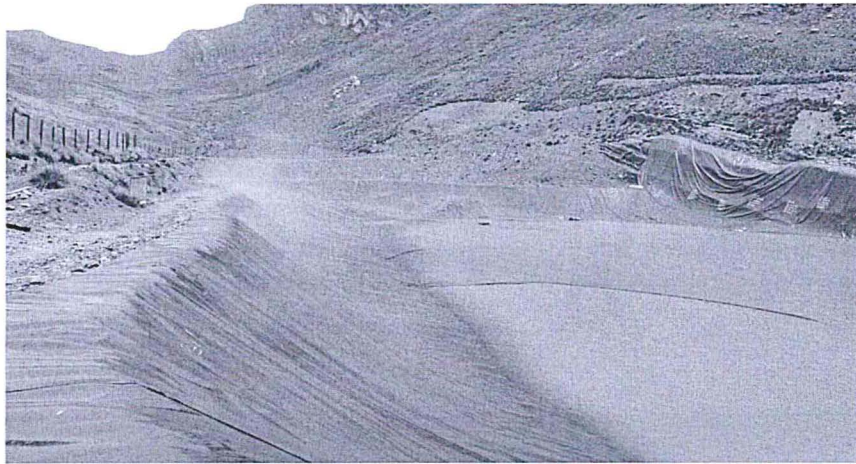
Foto 24: Vista de Geomembrana Reparada en la Zona Oeste de la Relavera Oasis

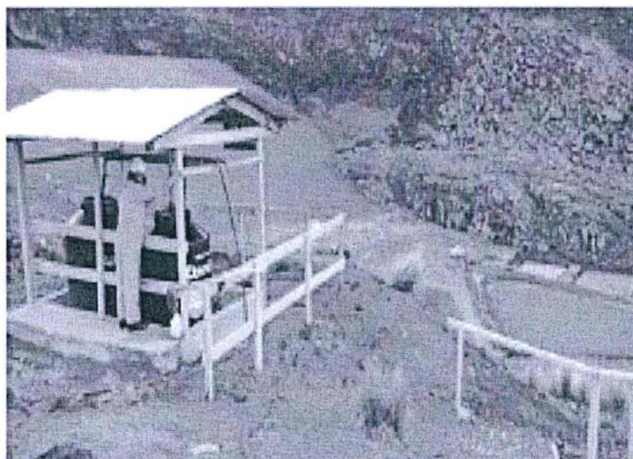
Foto 25: Vista del Sistema de dosificación de Reactivos de la Relavera Oasis

173. De lo anterior, ha quedado acreditado que el titular minero ha corregido el posible efecto nocivo generado por la conducta infractora, ya que se observa que realizó la optimización del sistema de tratamiento de efluentes de la relavera Oasis (ESP-3); por lo que no corresponde ordenar medida correctiva en este extremo, en estricto cumplimiento de lo dispuesto en el artículo 22° de la Ley del SINEFA.

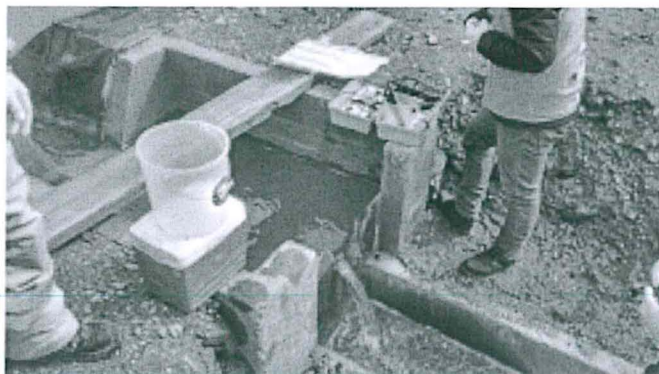
Foto 26: Estructura de Descarga del Sistema de Tratamiento de la Relavera Oasis
