Resolución Directoral N° 0242-2018-OEFA/DFAI

Expediente N° 1386-2016-OEFA/DFSAI/PAS

EXPEDIENTE : 1386-2016-OEFA/DFSAI/PAS
ADMINISTRADO : BPZ EXPLORACIÓN Y PRODUCCIÓN S.R.L.¹
UNIDAD PRODUCTIVA : YACIMIENTO CORVINA DEL LOTE Z-1
UBICACIÓN : DISTRITO DE ZORRITOS, PROVINCIA DE
CONTRALMIRANTE Y DEPARTAMENTO DE
TUMBES
SECTOR : HIDROCARBUROS LIQUIDOS
MATERIAS : COMPROMISOS AMBIENTALES
RESPONSABILIDAD ADMINISTRATIVA
REGISTRO DE ACTOS ADMINISTRATIVOS
ARCHIVO

III.1. **Hecho imputado N° 1: BPZ no realizó el mantenimiento del manguerote N° 7 de 6 pulgadas de diámetro, ubicado entre los amarraderos del buque Trade Wind Hope (TWH) y el buque Trade Wind Palm (TWP), por el cual se efectuaba la descarga de hidrocarburo, de conformidad con lo señalado en su instrumento de gestión ambiental**

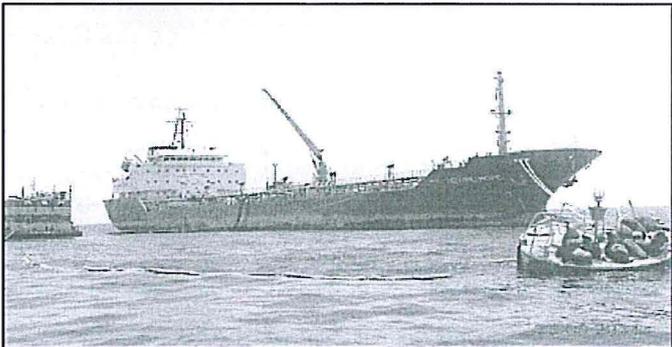
Actividades para el control y mitigación del derrame	
Actividades	Detalle de las actividades
Parada del bombeo de crudo	- Parada inmediata del bombeo de crudo, conforme se advierte del Reporte de Estado de Hechos del M/T Tradewind Hope.
Confinamiento y Recuperación de crudo	- Se implementó salchichas absorbentes, conforme se observa a continuación:

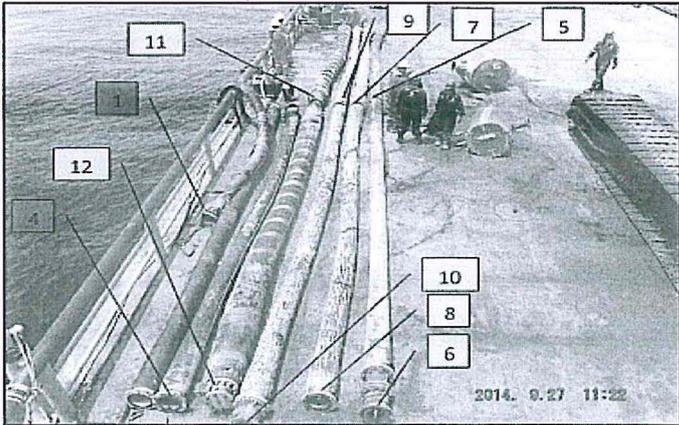
Mantenimiento de todos los componentes del tren de mangueras (mangueras y flotadores) y acciones posteriores	- Se retiró la línea submarina del mar, conforme se observa de los Reportes diarios de operación de buceo realizados del 23 al 30 de setiembre del 2014; y, del 1 al 4 de octubre del 2014.

- Se realizó la inspección visual tren de mangueras de uso marino (mangueras, flotadores), con resultados "sin novedad", conforme se observa del Registro de Inspección Visual de fecha 9 de octubre del 2014. - El 4 de octubre del 2014, se realizó la Prueba hidrostática a línea submarina 6" y 8", cuyos resultados fueron satisfactorios.
